第 161 回「柏崎刈羽原子力発電所の透明性を確保する地域の会」

第161回「地域の会」定例会資料〔前回定例会以降の動き〕

「原子力災害対策充実に向けた考え方」 に係る事業者の取り組みについて

平成28年10月
東京電力ホールディングス株式会社

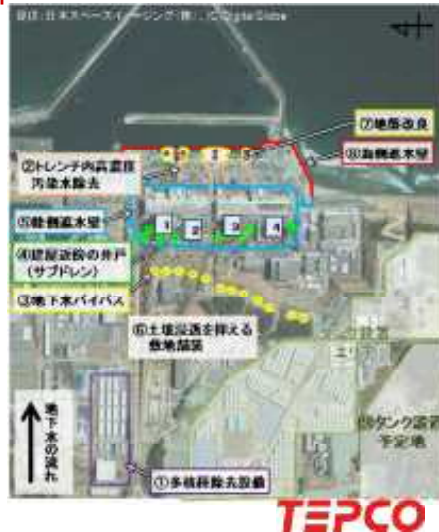
方針3. 汚染水を漏らさない

- ⑦ 水ガラスによる地盤改良
- ⑧ 海側遮水壁の設置
- ⑨ タンクの増設(溶接型へのリプレース等)
- ⇒ ⑦ 2014年3月、水ガラスによる地盤改良完了
- ⑧ 2015年10月、閉合完了
- ⑨ フランジ型タンク→溶接型タンクのリプレース、および地下水の原子炉建屋への流入等を踏まえた溶接型タンク増設を計画・実施中

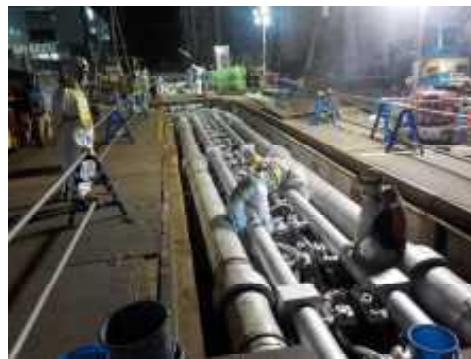
地下水流入抑制イメージ

- 凍結プラント：不凍液（ライン：-30℃）製造装置
- システム構成
 - 冷凍機 261 kW × 30台
 - クーリングタワー × 30台
 - ラインポンプ
- 陸側遮水壁：延長 約 1,500m 凍土量 約7万m³

冷媒の移送管

- 2014年6月 本格施工に着手
- 2016年2月 凍結管設置工事完了
- 2016年3月31日 凍結作業開始

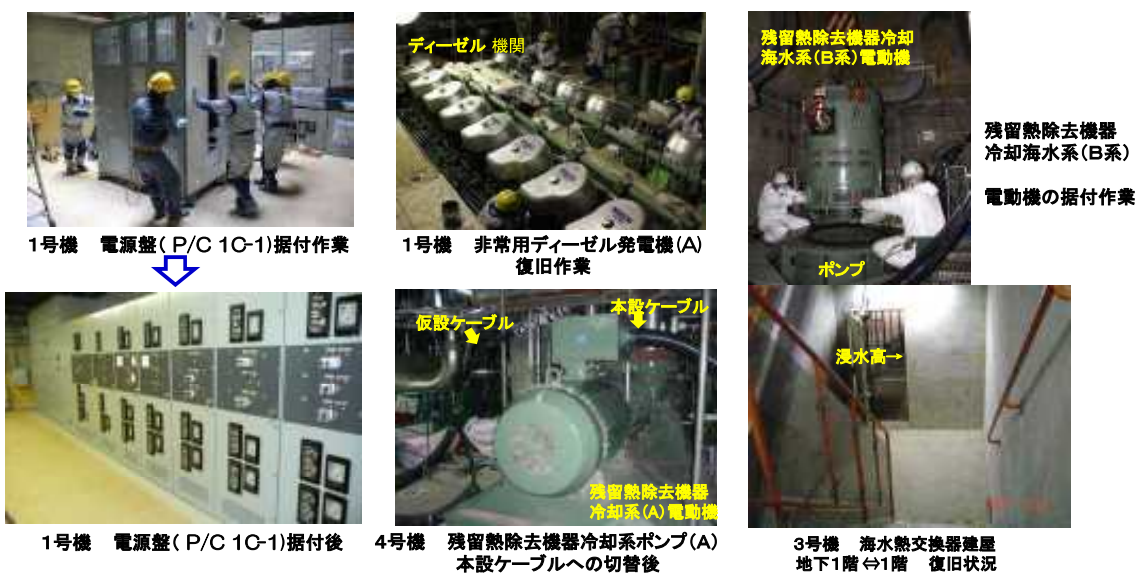
■復旧スケジュール
 「冷温停止維持をより一層確実にする」ため、「冷温停止の維持に必要な設備」及び「保安規定遵守に係わる設備」について、4号機は平成24年5月17日、3号機は平成24年10月11日、2号機は平成25年2月15日、1号機は平成25年5月30日に本設設備へ復旧が完了しました。

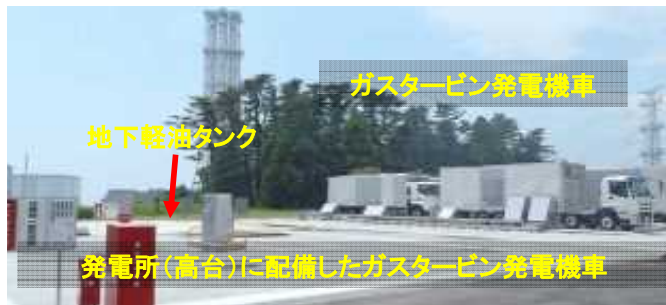
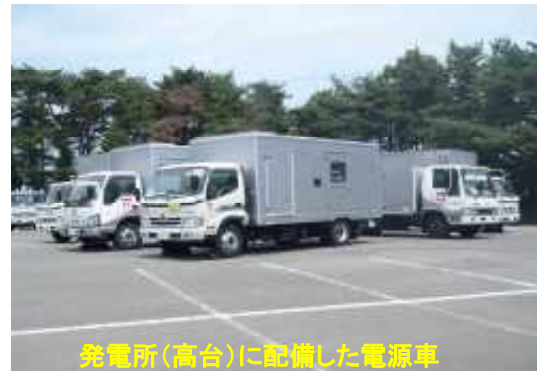
■緊急時の電源確保

- ガスタービン発電機車・電源車の構内高台への配備，電源確保手順の策定
 - ・空冷式ガスタービン発電機車（4500kVA／1台）2台を配備
 - ・電源車（500kVA／1台）必要台数8台を確保
 - ・地下軽油タンク（200kL，事故発生後7日間，原子炉・使用済燃料プールの注水・除熱手段を確保するために所内で必要となる軽油量を保有）を設置

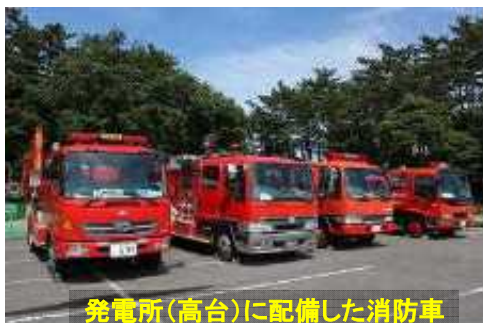
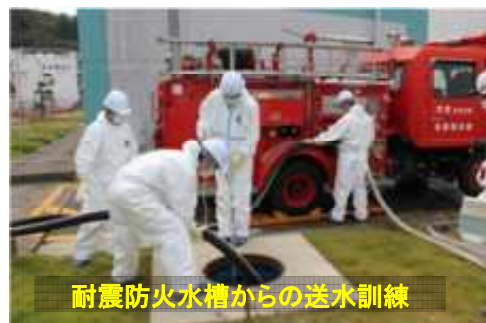
■緊急時の最終的な除熱機能及び使用済燃料プールの冷却確保

- 消防車の構内高台への配備，代替注水手順の策定
- 全交流電源喪失時の予備ポンプ等を用いた格納容器ベント操作手順の策定

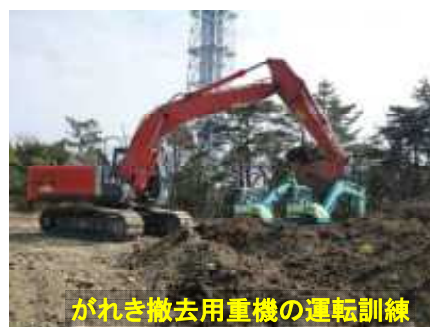
■がれき撤去対策の実施

- がれき撤去用重機の配備
- 通路確保用の砕石や鉄板を常備

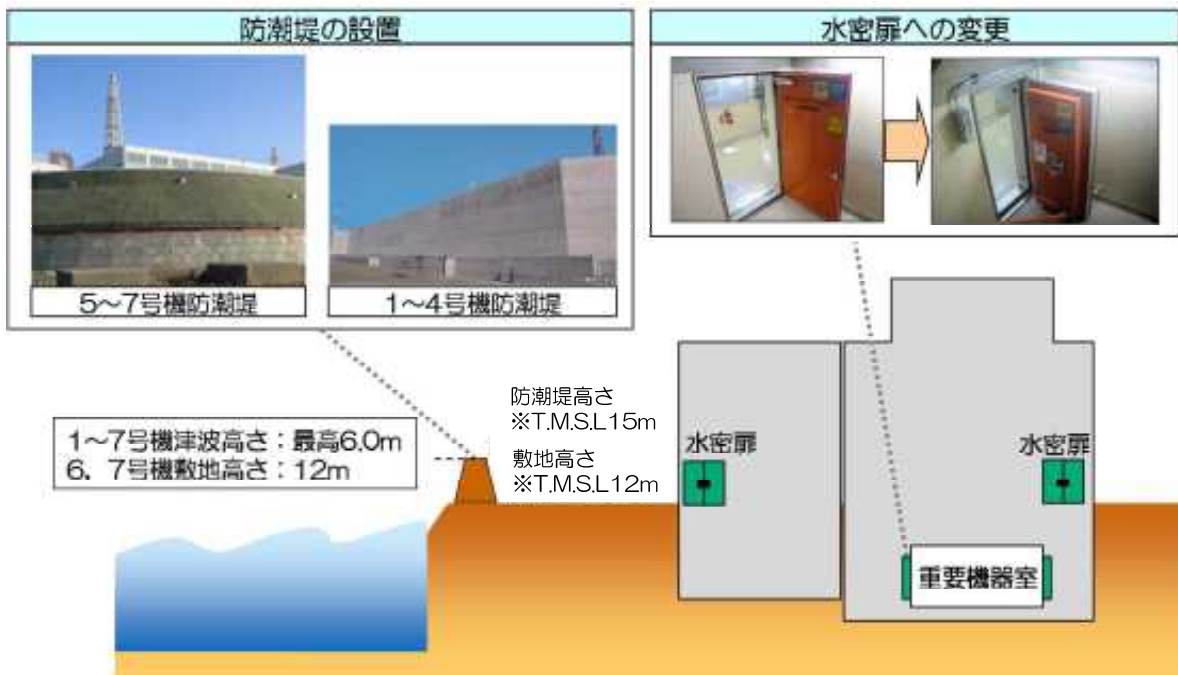
【共通要因故障への対策（津波対策の例）】

■ 最新知見を踏まえ評価した最大の津波に備え、防潮堤を設置すると共に、建物や重要な機器室の扉を水密化をするなどの対策を行っています。

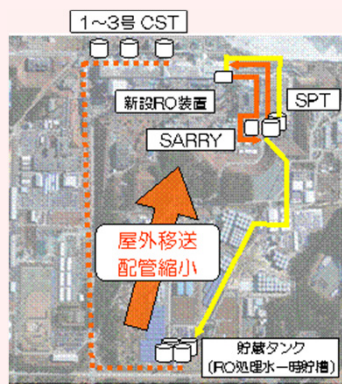
フランジタンク解体の進捗状況

- フランジタンクのリリースに向け、H1東/H2エリアにて2015年5月よりフランジタンクの解体に着手し、H1東エリアのフランジタンク(全12基)の解体が2015年10月に、H2エリアのフランジタンク(全28基)の解体が2016年3月に完了。H4エリアのフランジタンク解体を実施中。

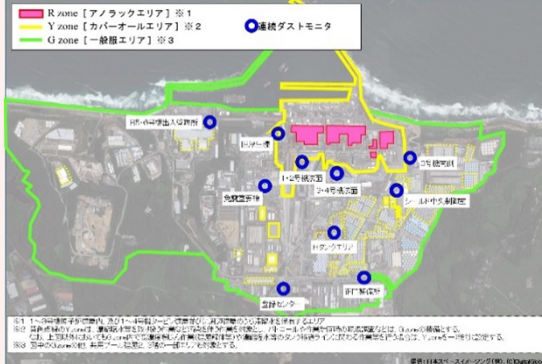
R zone (アノラックエリア)	Y zone (カバーオールエリア)	G zone (一般服エリア)
全面マスク 	全面マスク 又は 平面マスク ※1※2 	使い捨て防護マスク
カバーオールの上のアノラック 	カバーオール 	一般作業服※3 構内寺用服

※1 水処理設備多機稼働装置等を含む建屋内の作業(視察等を除く)は、全面マスクを着用する。
 ※2 蒸餾水、ろ過水を含むタンクエリアでの作業(蒸餾水等を取り扱わない作業、パトロール、作業計画時の環境測定、視察等を除く)及びタンク作業ラインに隣接する作業時は、全面マスクを着用する。
 ※3 特定の軽作業(パトロール、監視業務、構内からの持ち込み物品の運搬等)
