**第 162 回「柏崎刈羽原子力発電所の透明性を確保する地域の会」**

## 第162回「地域の会」定例会資料〔前回定例会以降の動き〕

# 柏崎刈羽原子力発電所における 安全対策の取り組み状況について

# 柏崎刈羽原子力発電所6、7号機の新規制基準への適合性審査の状況について

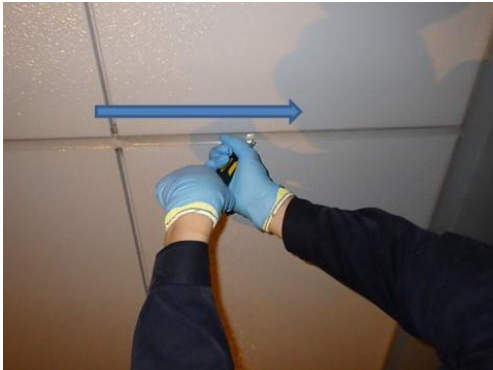
<p>カッターで切れ込みを入れる。</p> </div> <div style="font-size: 2em; color: blue;">➔</div> <div style="text-align: center;">

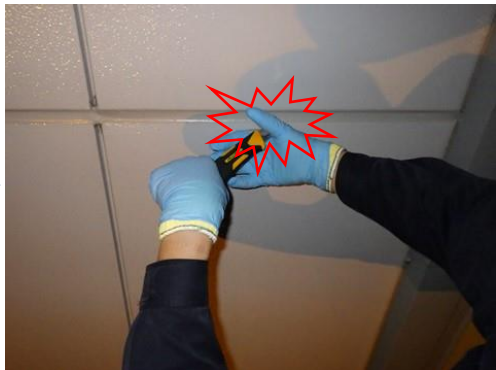
<p>刃が折れた弾みで手元が緩み右手を負傷。</p> </div> </div> <p style="text-align: center;">負傷時の状況（イメージ）</p>	
安全上の重要度／損傷の程度	<p>&lt;安全上の重要度&gt;</p> <p>安全上重要な機器等 / <span style="border: 1px solid black; border-radius: 50%; padding: 2px;">その他</span></p>	<p>&lt;損傷の程度&gt;</p> <p><input type="checkbox"/> 法令報告要</p> <p><input checked="" type="checkbox"/> 法令報告不要</p> <p><input type="checkbox"/> 調査・検討中</p>
対応状況	<p>病院における診察の結果、「右手切創」と診断されました。</p> <p>今回の事例を踏まえ、発電所関係者に周知し注意喚起を行うとともに、再発防止に努めてまいります。</p>

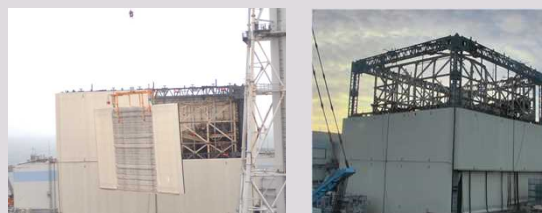
- 小ガレキ吸引作業（5月30日から8月2日）および飛散防止材散布（8月4日から9月3日）の完了により、壁パネルの取り外しに着手（9月13日）
- 上部壁パネルの取り外しが完了（10月7日）
- 引き続き作業を進め、2020年度内のプール燃料取り出し開始を目指す

壁パネル吊り下ろし

上部壁パネル取り外し完了

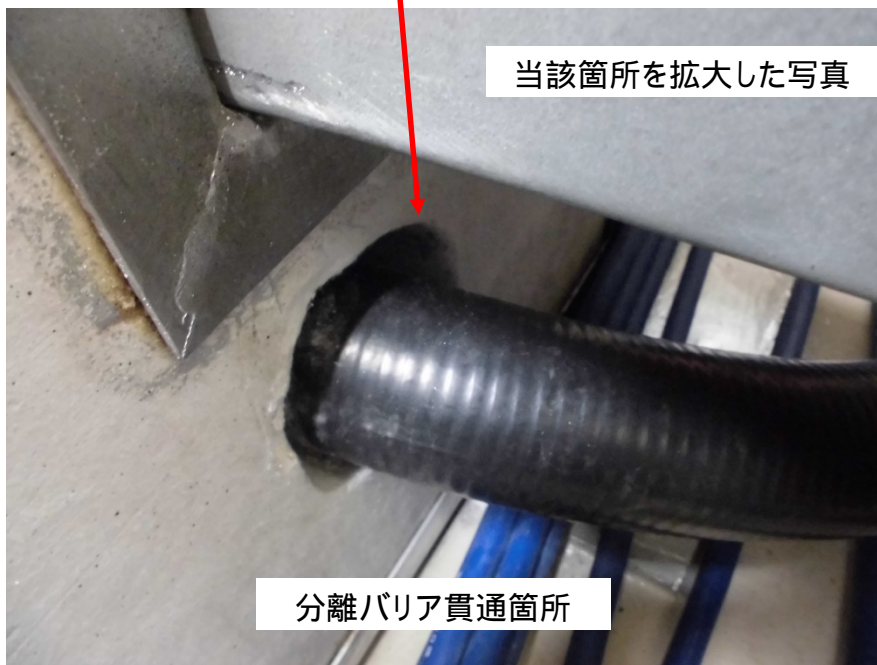
# 7号機中央制御室床下におけるケーブルの状況

- 当所では、これまでケーブルの敷設に関して調査、是正を継続的に実施してきております。
- 6・7号機については、現在、中央制御室床下において安全対策の実施に関する事前調査を行っておりますが、2016年11月22日、7号機中央制御室において異なる安全区分を貫通するケーブルを1本確認しました。
- 当該ケーブルは、電源設備の作業時にのみ使用するケーブルで、現在は使用されていないものであり、安全上の問題はありません。
- 当該ケーブルは、トレイの下に位置しており、トレイの下までしっかりと確認すべきでありましたが、これまでの調査で発見されなかったものです。なお、今回と類似する箇所は7号機に22箇所、4号機に1箇所ありましたが、当該箇所以外に異なる安全区分を貫通するケーブルは確認されておりません。
- 当該ケーブルは、7号機建設時に敷設されたもので、適切に敷設されなかった要因は、これまでの事例と同様と判断しており、先般取りまとめた再発防止対策に影響を与えるものではないと考えております。
- 今後も安全対策を進めていく中で、異なる安全区分を貫通するケーブルが確認された場合には、その都度適切に是正してまいります。

分離バリアの貫通箇所(発見時の状態)

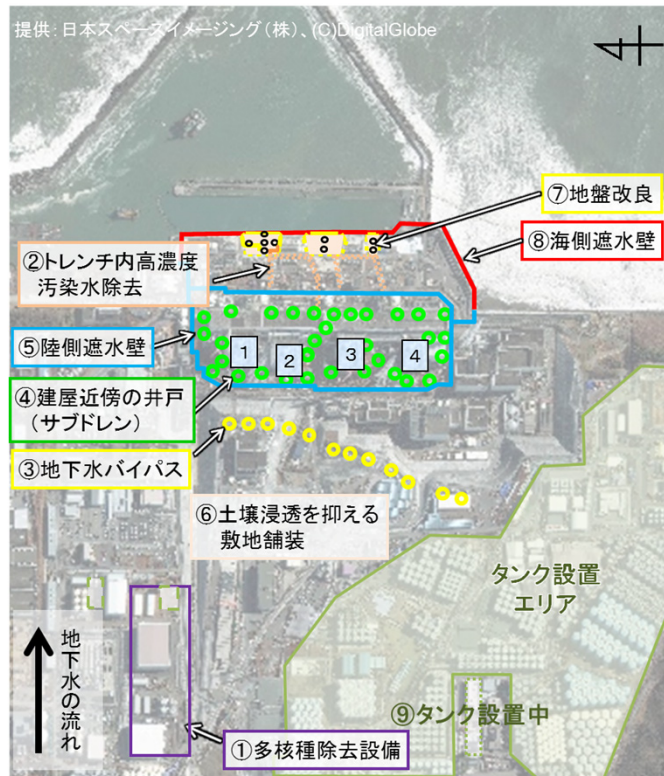
### 方針1. 汚染源を取り除く

- ①多核種除去設備等による汚染水浄化
- ②トレンチ(注3)内の汚染水除去  
(注3) 配管などが入った地下トンネル。

### 方針2. 汚染源に水を近づけない

- ③地下水バイパスによる地下水汲み上げ
- ④建屋近傍の井戸での地下水汲み上げ
- ⑤凍土方式の陸側遮水壁の設置
- ⑥雨水の土壌浸透を抑える敷地舗装

### 方針3. 汚染水を漏らさない

- ⑦水ガラスによる地盤改良
- ⑧海側遮水壁の設置
- ⑨タンクの増設(溶接型へのリプレイス等)

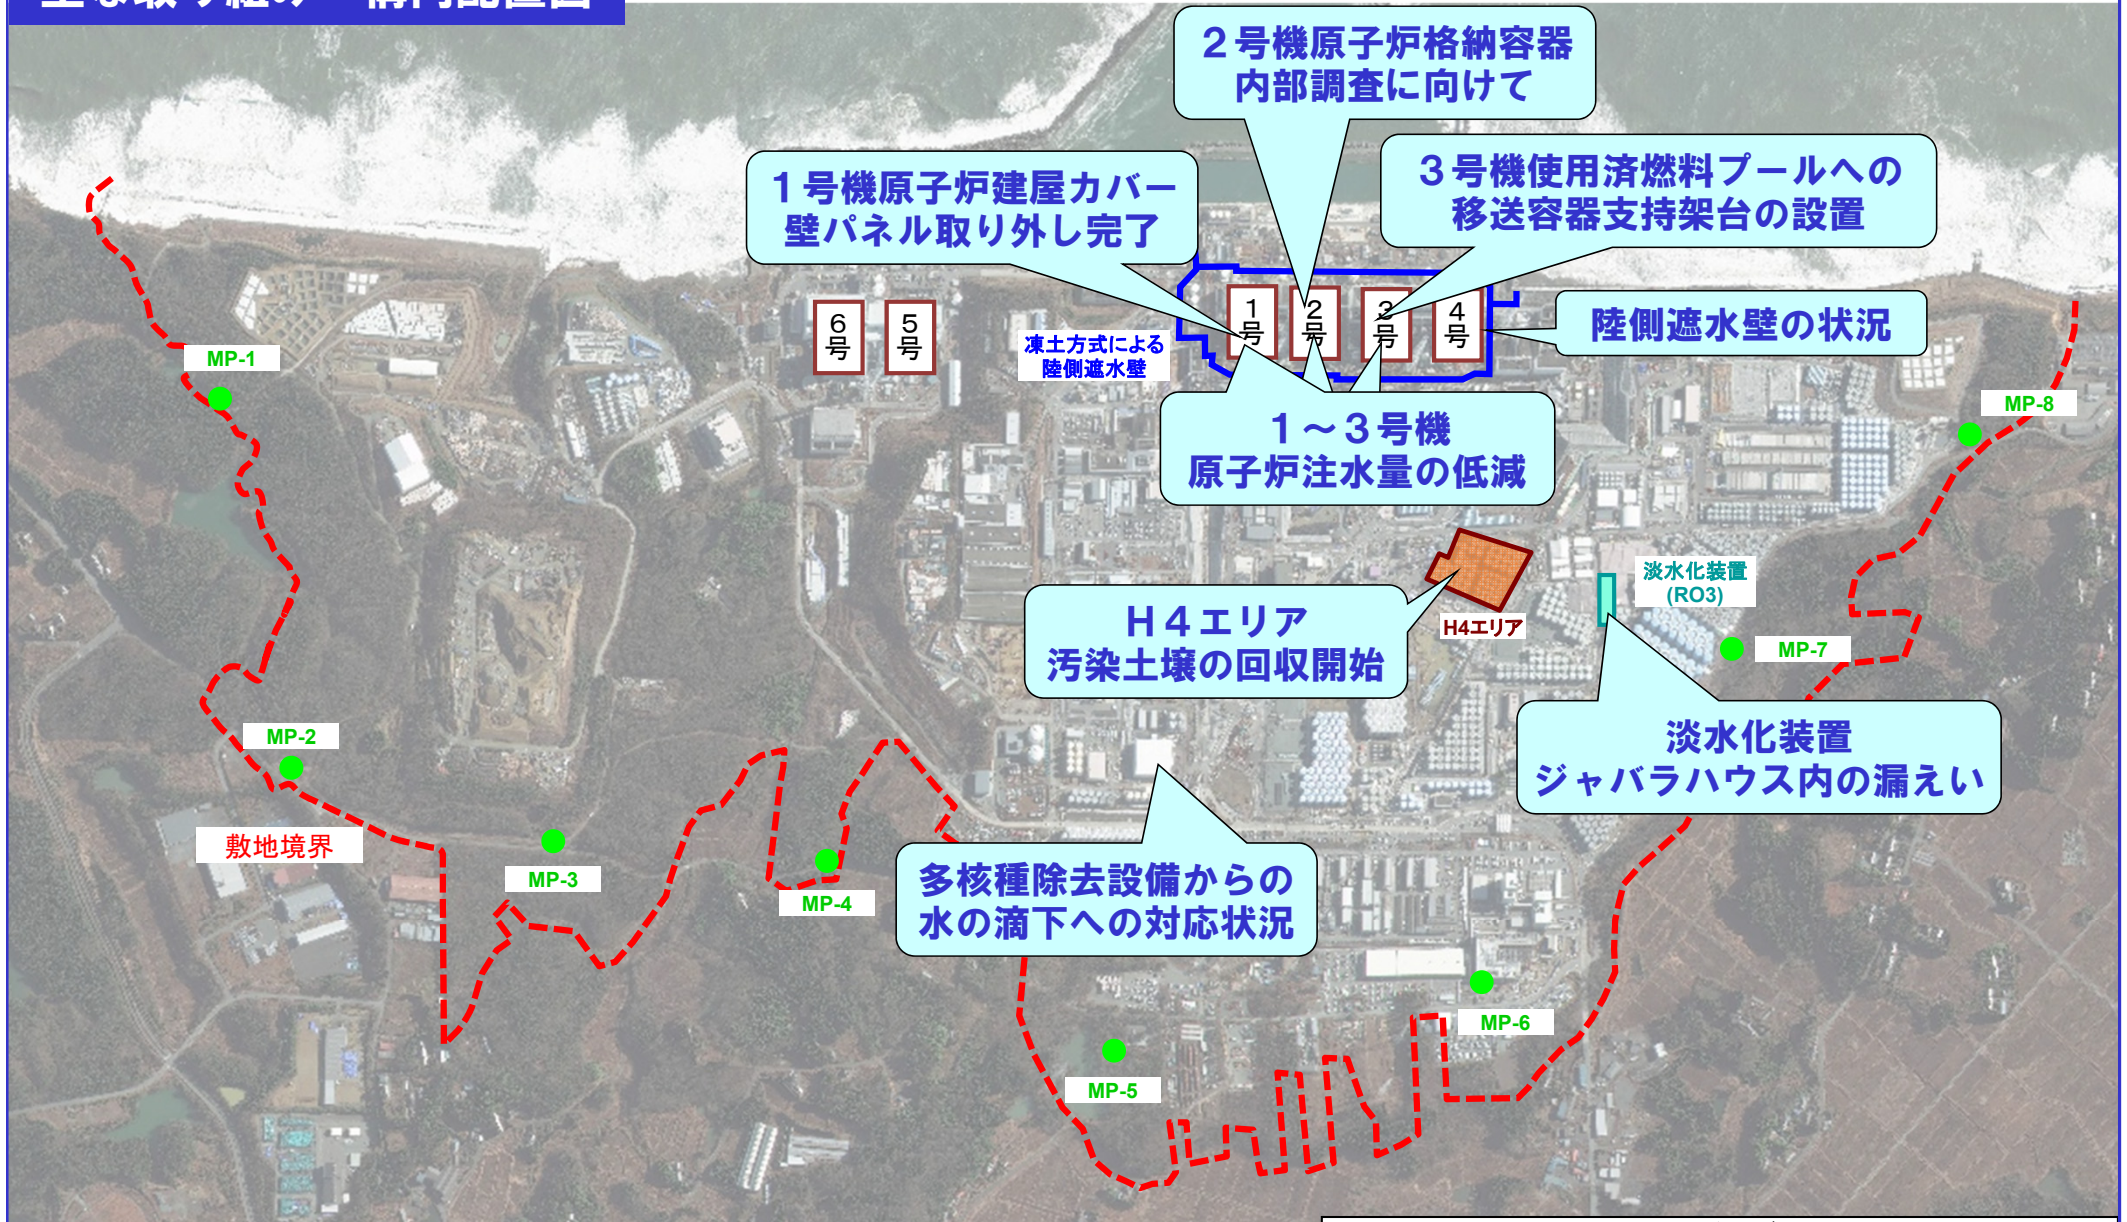
# 主な取り組み 構内配置図

※モニタリングポスト (MP-1~MP-8) のデータ  
 敷地境界周辺の空間線量率を測定しているモニタリングポスト(MP)のデータ(10分値)は $0.563\mu\text{Sv/h}$ ~ $2.232\mu\text{Sv/h}$  (2016/10/26~11/21)。  
 MP-2~MP-8については、空間線量率の変動をより正確に測定することを目的に、2012/2/10~4/18に、環境改善(森林の伐採、表土の除去、遮へい壁の設置)の工事を実施しました。  
 環境改善工事により、発電所敷地内と比較して、MP周辺の空間線量率だけが低くなっています。  
 MP-6については、さらなる森林伐採等を実施した結果、遮へい壁外側の空間線量率が大幅に低減したことから、2013/7/10~7/11にかけて遮へい壁を撤去しました。
