第 171 回「柏崎刈羽原子力発電所の透明性を確保する地域の会」

第171回「地域の会」定例会資料〔前回定例会以降の動き〕

柏崎刈羽原子力発電所における 安全対策の取り組み状況について

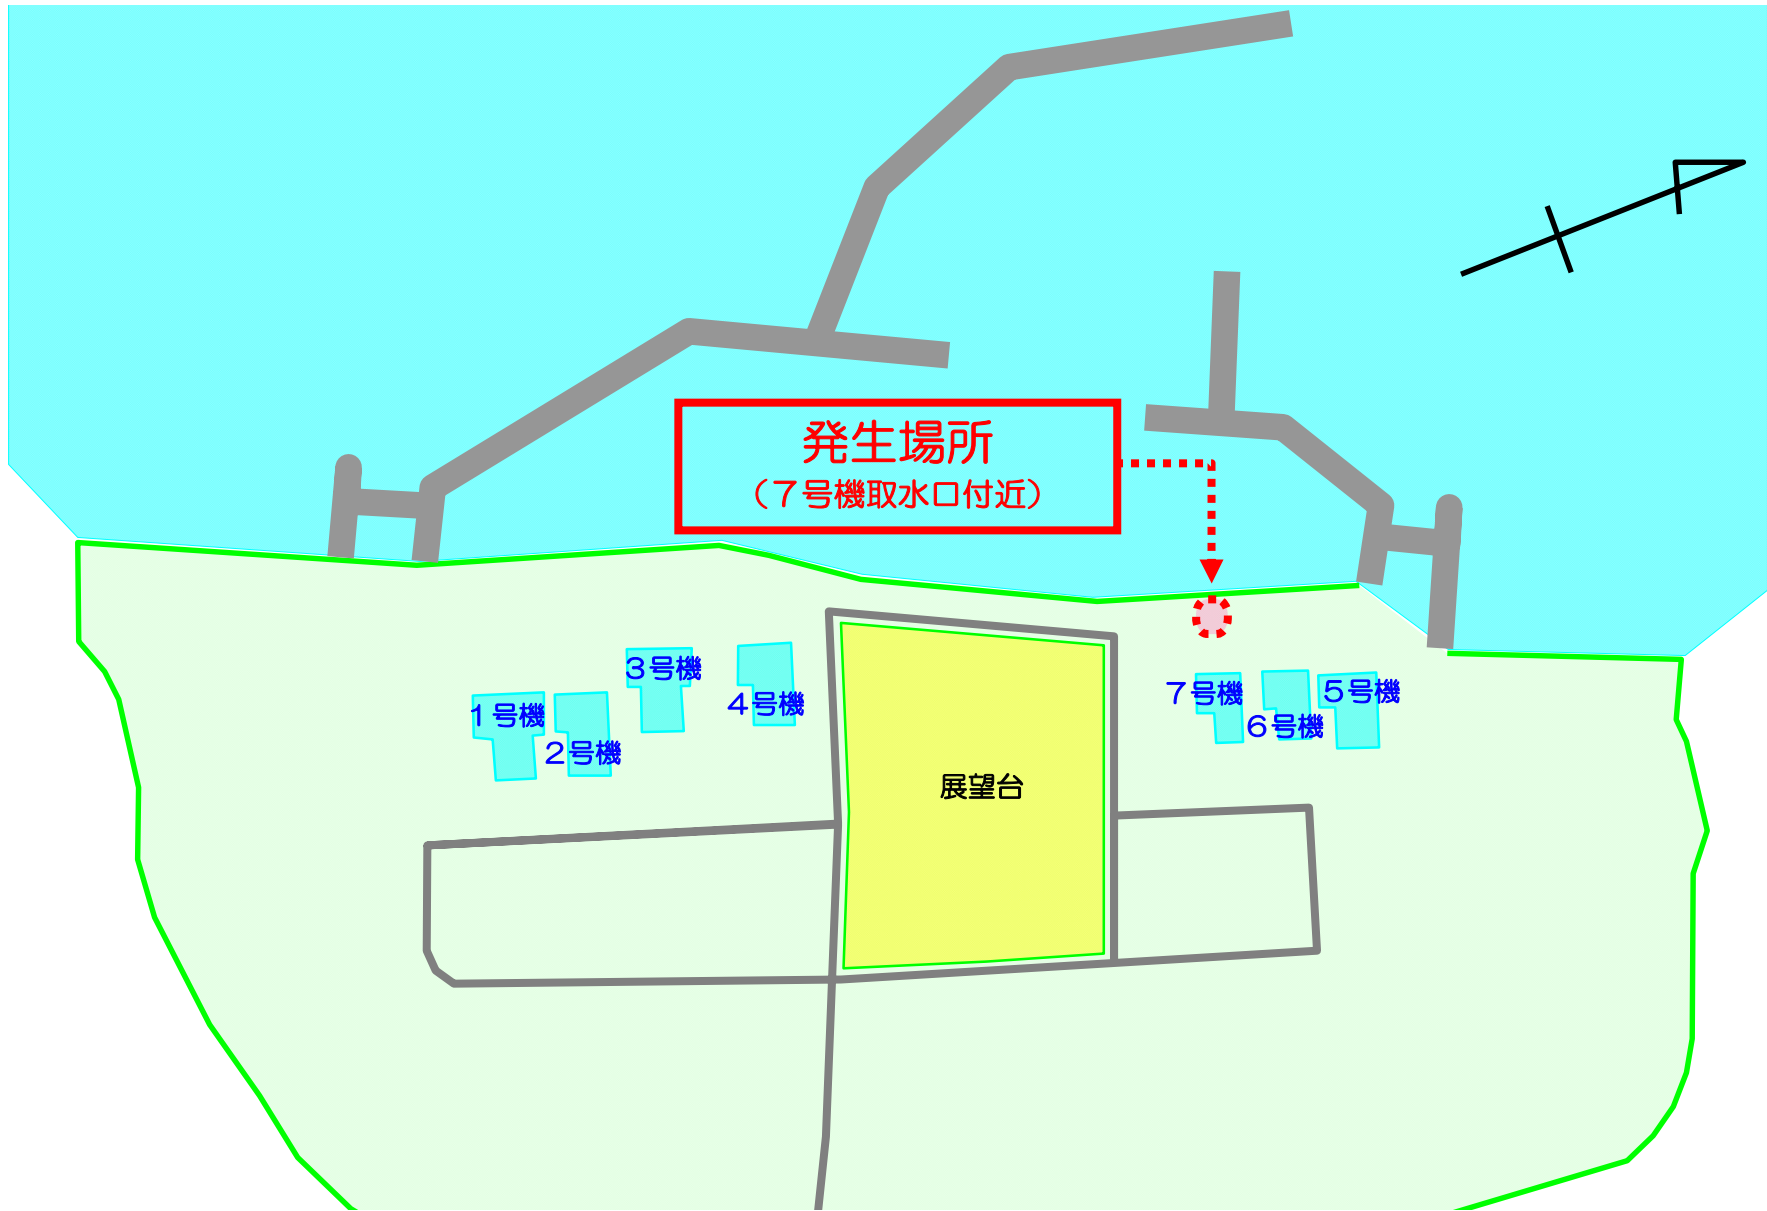
7号機（屋外）取水口付近における体調不良者の発生について

号機	7号機（屋外）	
件名	取水口付近における体調不良者の発生について	
不適合の概要	<p>2017年8月4日、7号機（屋外）取水口付近において、土木作業に従事していた協力企業作業員が、体調不良を訴えたことから、発電所構内の健康管理室にて産業医による診察を受け、熱中症と診断されました。 なお、当該作業員は体調が回復したことから、帰宅しています。</p>	
安全上の重要度／損傷の程度	<p><安全上の重要度></p> <p>安全上重要な機器等 / その他</p>	<p><損傷の程度></p> <p><input type="checkbox"/> 法令報告要 <input checked="" type="checkbox"/> 法令報告不要 <input type="checkbox"/> 調査・検討中</p>
対応状況	<p>当該作業員は熱中症対策としてこまめな休憩や水分補給を行っていましたが、今後とも当社社員および協力企業の方々へ作業開始前の体調確認や、休憩、適度な水分および塩分等のミネラル補給を心がけるよう、引き続き注意喚起を行います。</p>

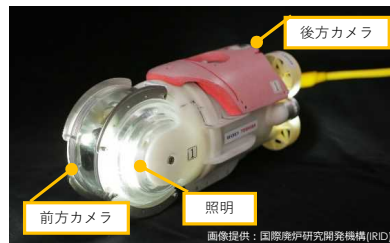
3号機 原子炉格納容器内部確認用
水中遊泳式遠隔調査装置 (ROV)

デブリ取り出しに向けた原子炉格納容器内部確認のため、3号機では水中遊泳式遠隔調査装置 (ROV) を用いた調査を開始した (7月19日)。

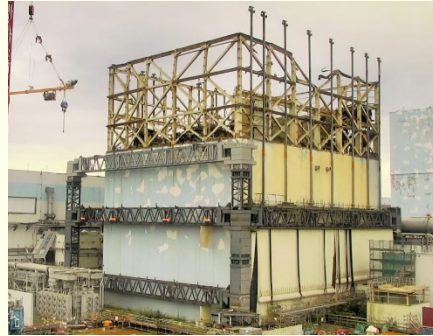
1号機建屋カバー
＜北側柱・梁取付け状況＞
(8/31北西側より撮影)

ガレキ撤去作業時のダスト飛散を抑制する防風フェンスの設置に向けた作業を進めており、8/29～31に改造した北側の柱・梁を設置しました。

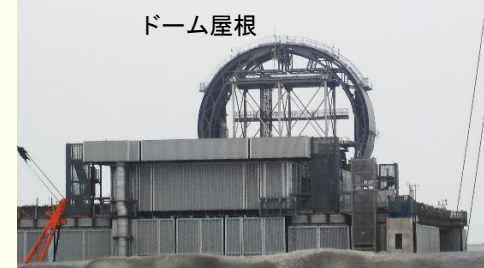
＜ドーム屋根設置状況（8/5撮影）＞

9月には2つ目のドーム屋根を吊り込む予定です。
