第 179 回「柏崎刈羽原子力発電所の透明性を確保する地域の会」

柏崎刈羽原子力発電所6,7号機屋外設備の 液状化対策を含む耐震強化工事について

耐震強化・液状化対策の可能性のある建物・構築物等

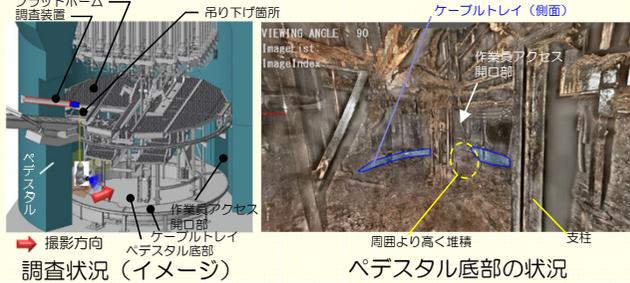
2号機原子炉格納容器内部調査結果

2号機原子炉格納容器の内部調査を1月に実施し、取得した画像の分析を実施しました。画像分析の結果、燃料デブリを含むと思われる堆積物がペDESTAL底部に堆積している状況を確認しましたが、底部には冷却水が降り注いでいることと、温度測定値が20℃程度であることから、堆積物は注水している冷却水により、安定した冷却状態が維持されていると考えています。また、カメラ画像奥部等、堆積物が周囲より高く堆積している箇所が複数あることから、燃料デブリの落下経路が複数存在していると推定しました。なお、支柱などの底部の構造物やペDESTAL内壁面において、大きな変形や損傷は確認されていません。引き続き、格納容器内部の状況をより確度高く把握するための調査に向けた検討を進めます。

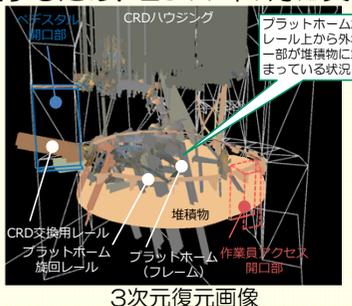
3号機格納容器内部調査映像からの3次元復元

ペDESTAL内部の全体像を把握するため、2017年7月に実施した3号機格納容器内部調査で取得した映像による3次元復元を行いました。復元により、回転式のプラットホームがレール上から外れ一部が堆積物に埋まっている状況等、構造物の相対的な位置を視覚的に把握することが出来ました。これらの結果を装置設計に活かす等、引き続き燃料デブリ取り出しに向けた検討を進めます。

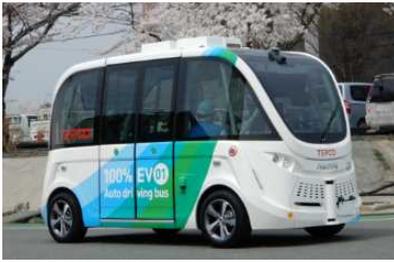
【基本仕様】

- フランスのNAVYA社が製造する「商品名：ARMA」を3台導入し、4月18日から運用開始。

全長	4.75m
全幅	2.11m
全高	2.65m
最大速度	45km/h
車両総重量	3450kg
乗車定員	15名(着席11名)

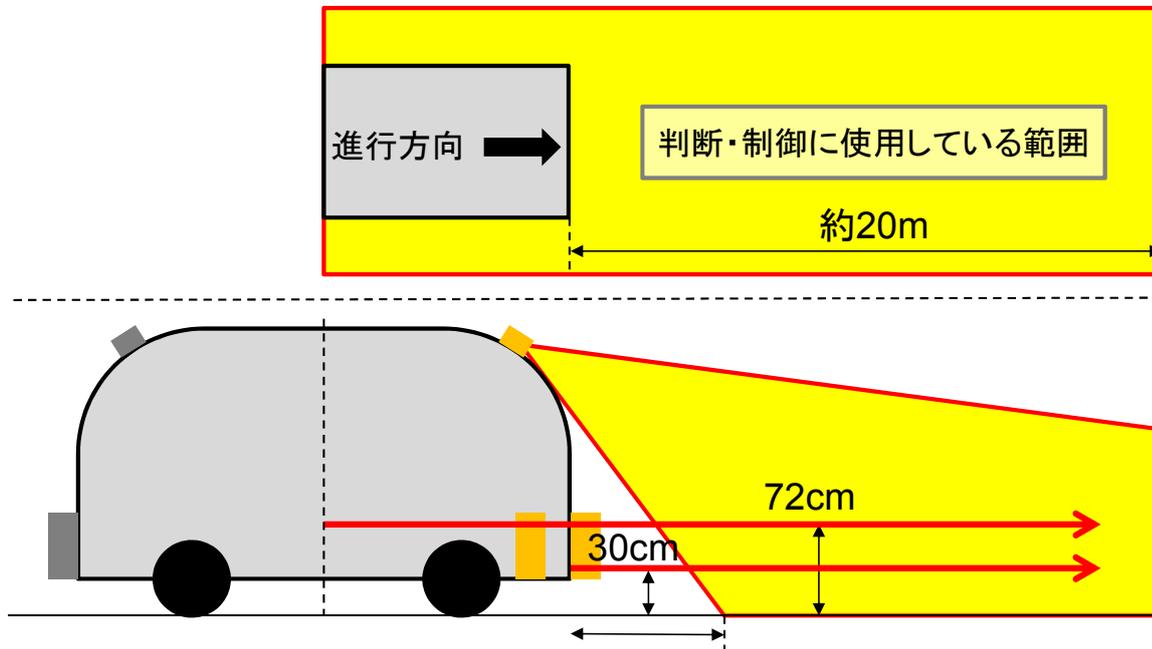
＜センサー検知範囲のイメージ図 赤線の領域＞

- 2DLiDAR + 3DLiDARで、子供や膝丈高度もカバーしています。
- 車両の周囲360度をセンサーで検知していますが、現時点では、処理するデータ量が多いと判断と制御に時間を要するため、使用範囲を限定しています。

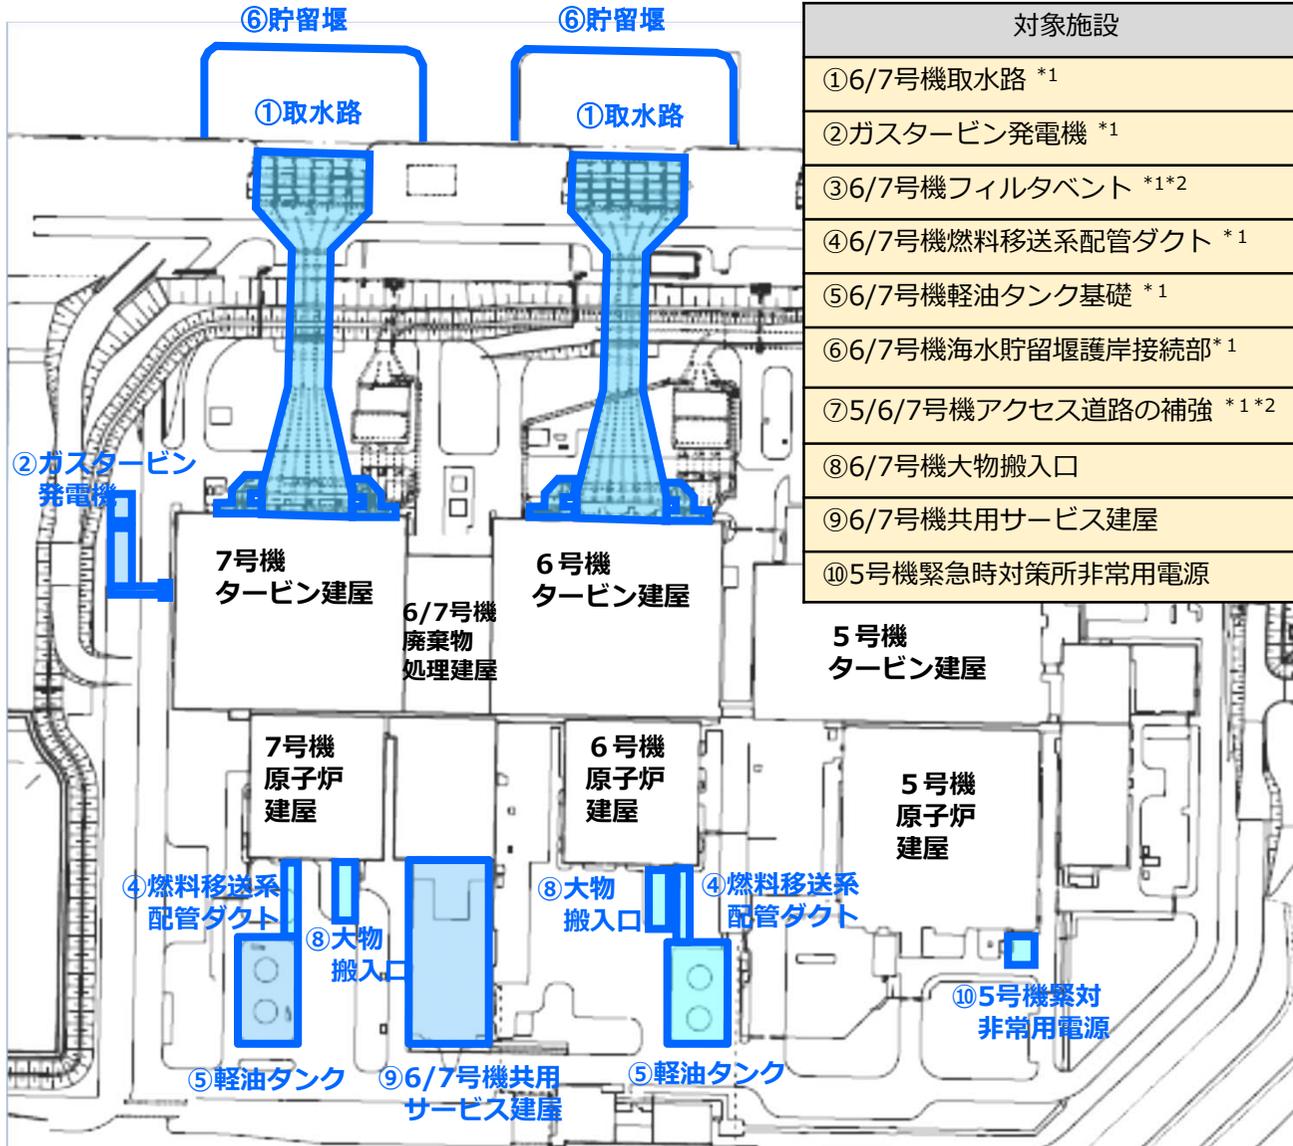
対象施設	状況	想定される工法
①6/7号機取水路 *1	工事中	工法 a
②ガスタービン発電機 *1	工事中	工法 b
③6/7号機フィルタベント *1*2	評価中	工法 b
④6/7号機燃料移送系配管ダクト *1	評価中	工法 b
⑤6/7号機軽油タンク基礎 *1	評価中	工法 b
⑥6/7号機海水貯留堰護岸接続部*1	評価中	工法 c
⑦5/6/7号機アクセス道路の補強 *1*2	評価中	工法 d
⑧6/7号機大物搬入口	評価中	工法 e
⑨6/7号機共用サービス建屋	評価中	工法 f
⑩5号機緊急時対策所非常用電源	評価中	検討中

- 建物・構築物等において、耐震強化や液状化対策を実施する可能性のある設備は以下のとおりです
- 詳細設計が進み、対象の追加や変更、あるいは対策が不要となった場合は、ご説明します

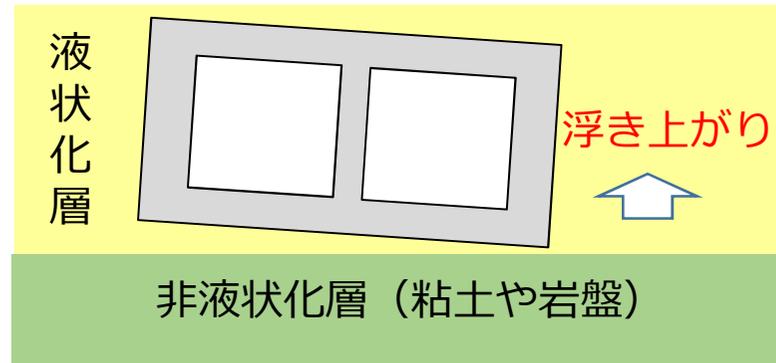
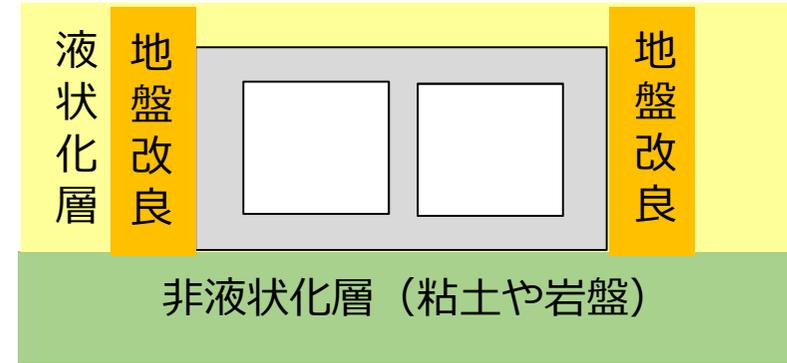
①取水路に対する工法例（工法 a）

浮き上がり

地盤改良による浮き上がりの防止

- 内容：地震により液状化が発生し、構造物を浮き上がらせようとする力が作用することから、構造物周辺（側方）の地盤を液状化しない改良体に置き換えます

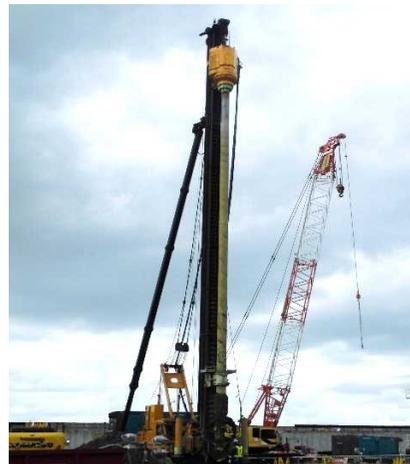
地中の砂とセメントミルクを機械的に攪拌、混合して、改良体を造成

地中の砂とセメントミルクを
機械的に攪拌、混合して、改
良体を造成します

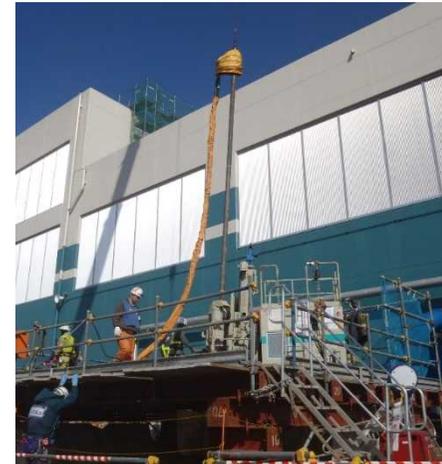
地中に高圧の空気、水、セメントミルクを噴射し、地中の砂を切削し、セメントミルクと混合・置換し、改良体を造成

地中に高圧の空気、水、セメントミルクを噴射し、地中の砂を切削し、セメントミルクと混合・置換し、改良体を造成します

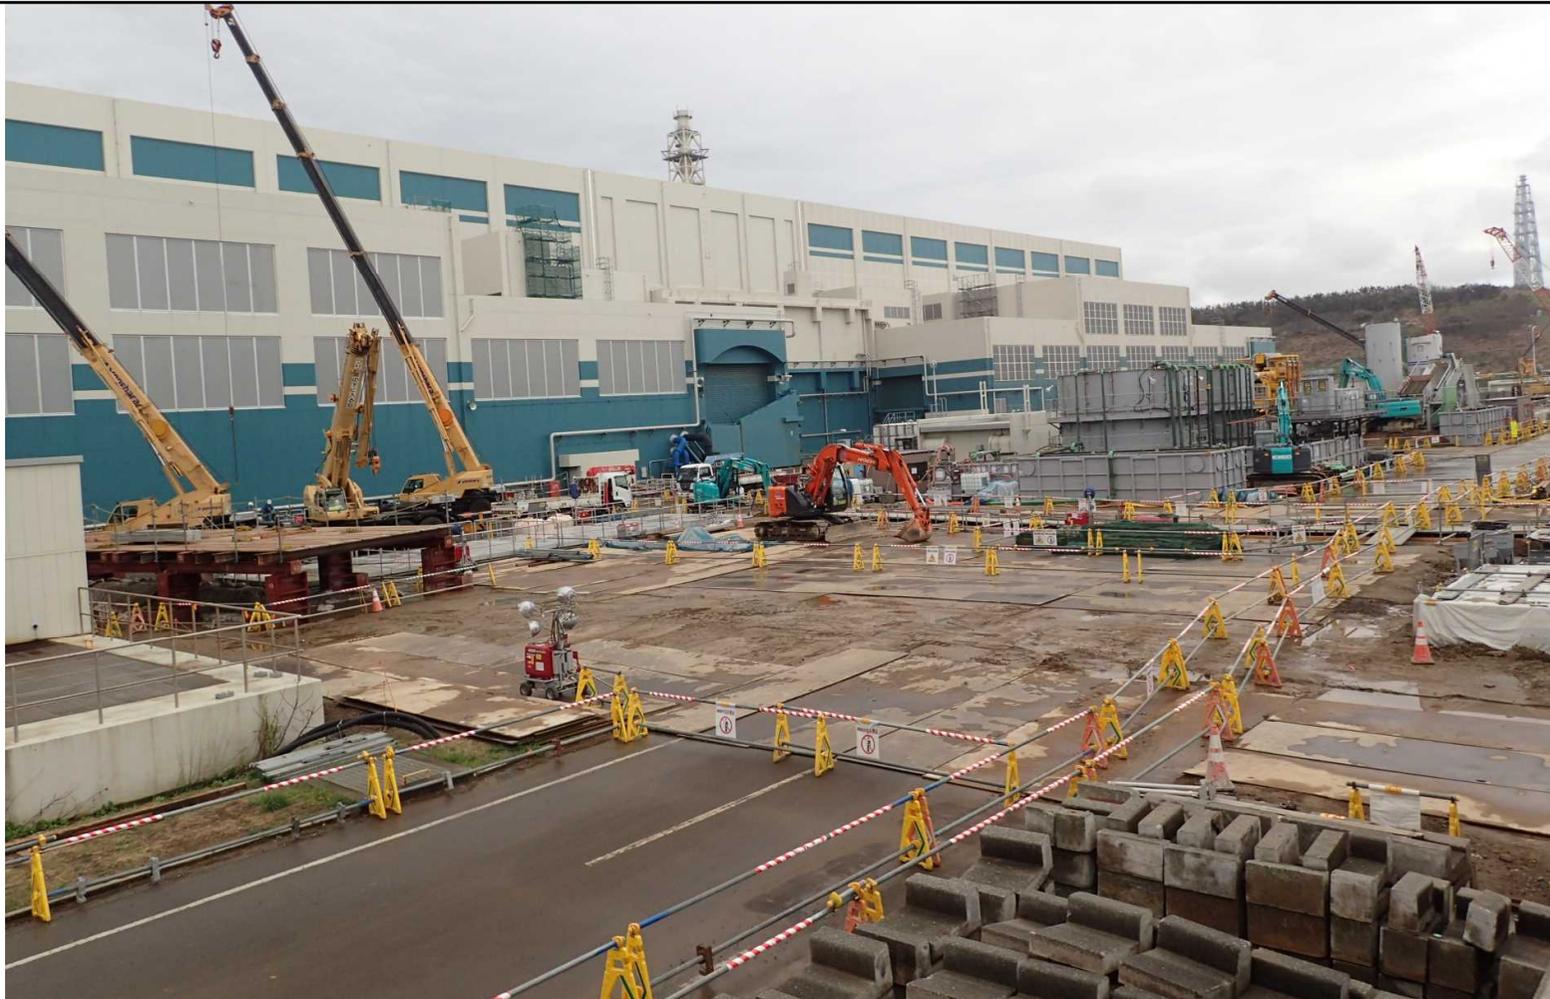
取水路の対策工事状況

- 6号機（左）、7号機（右）の海側で対策工事を進めています

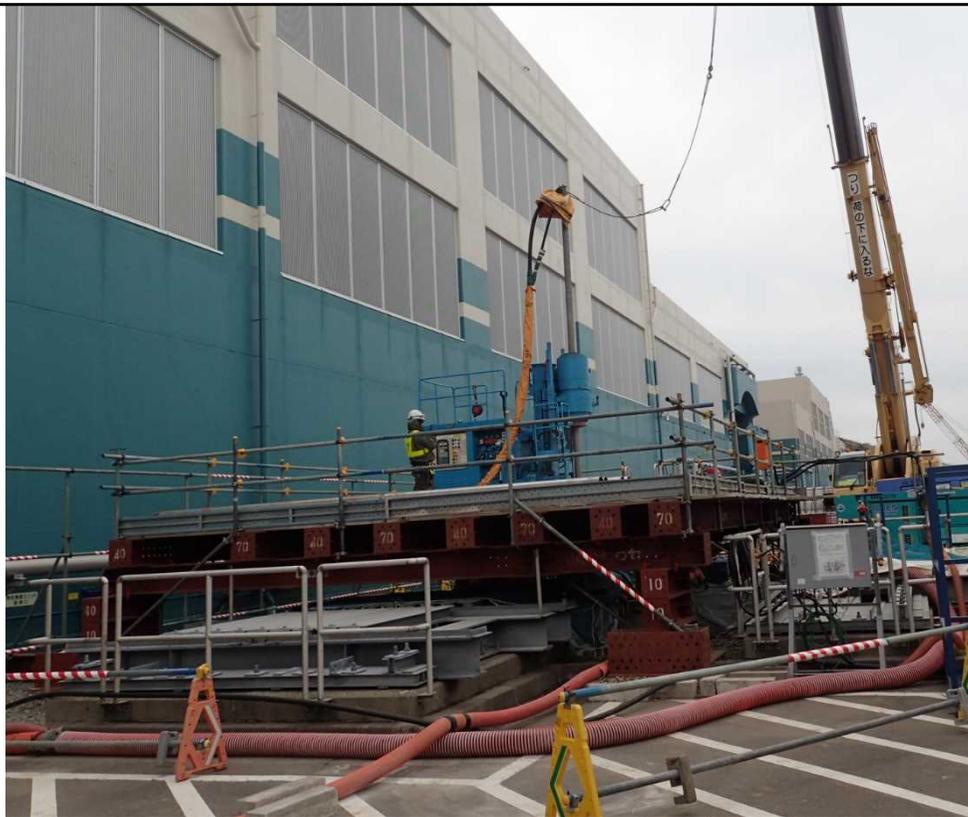
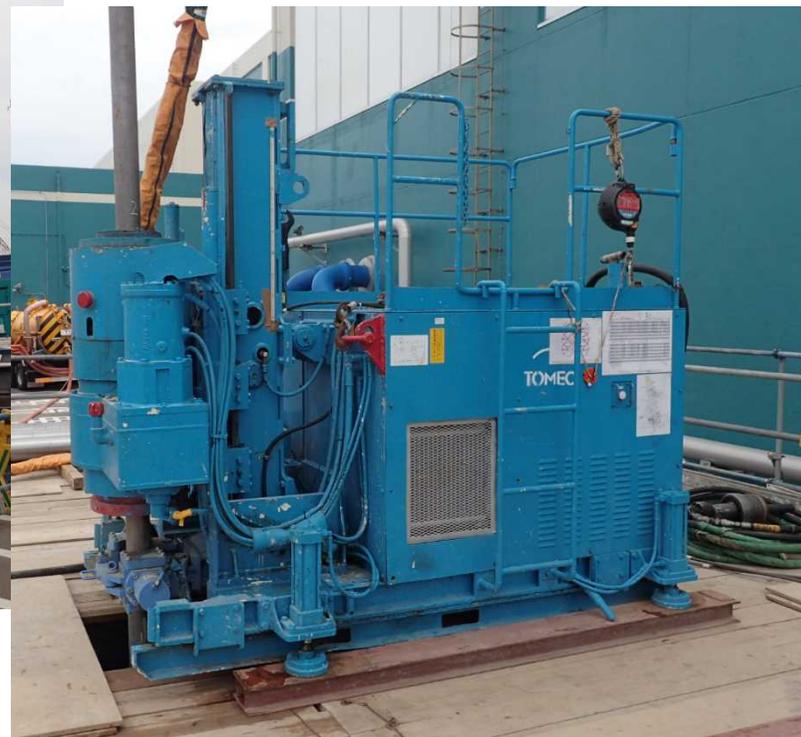
■ 高圧噴射攪拌工法の施工状況です

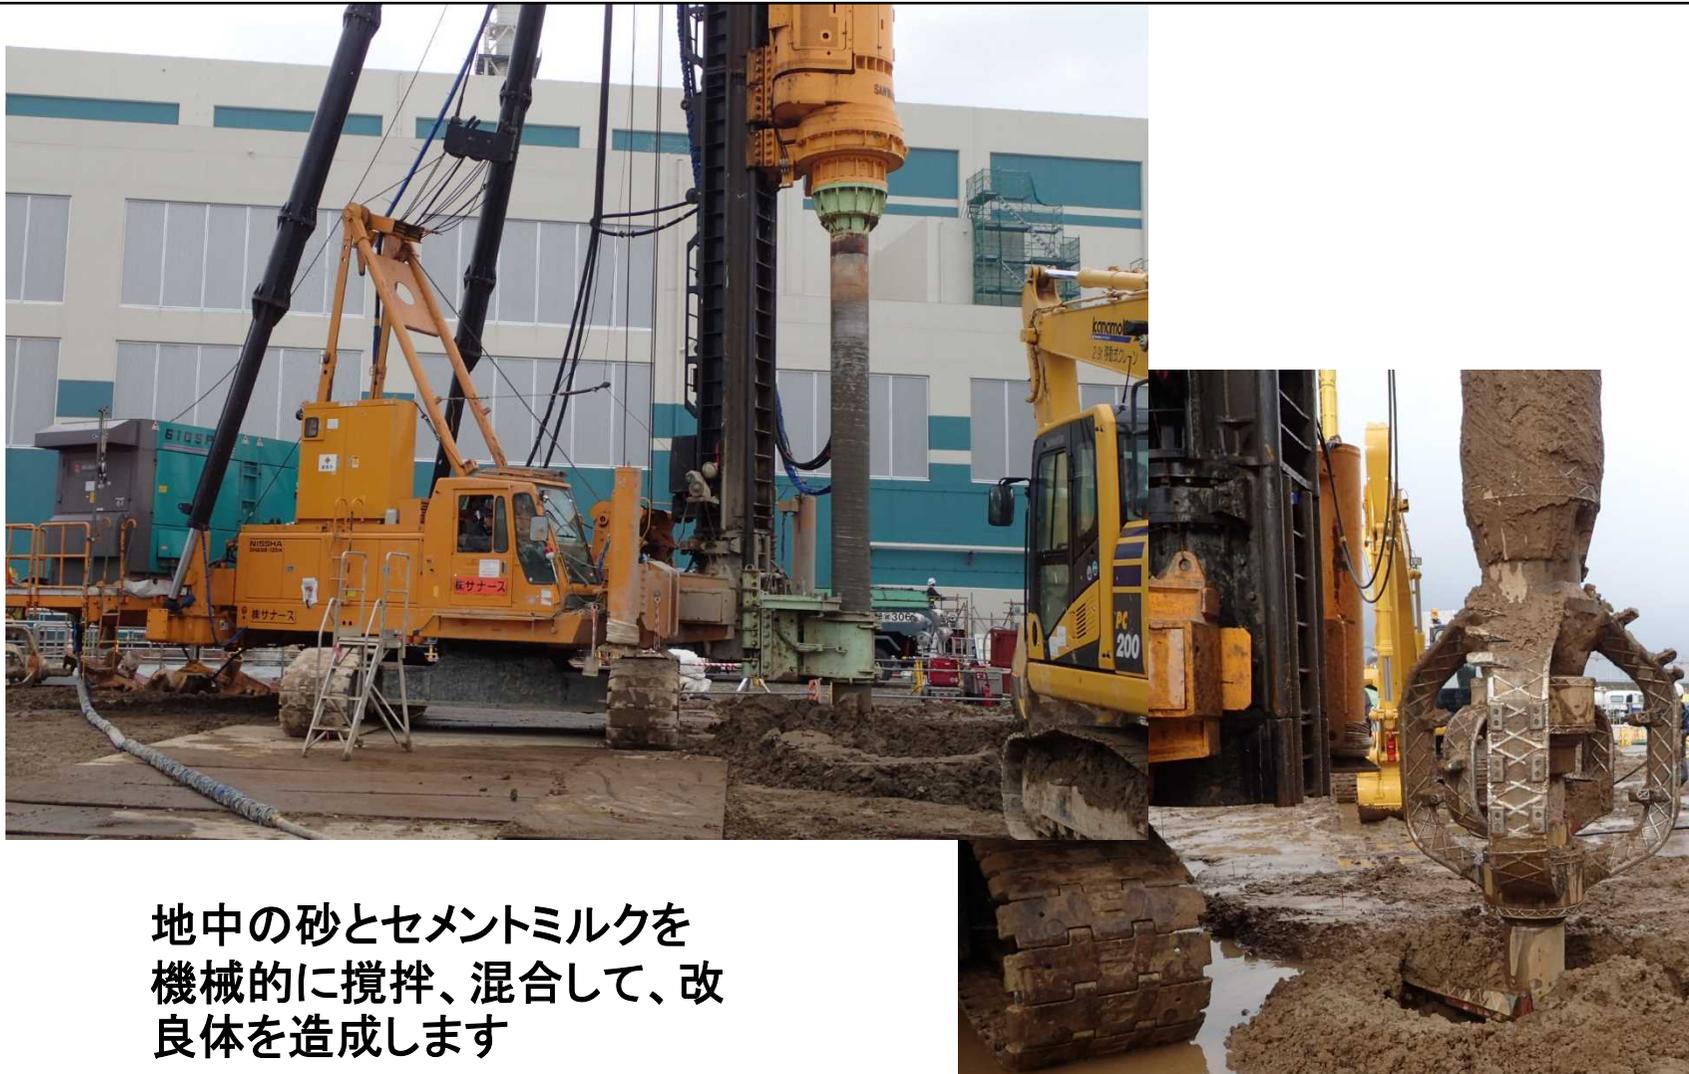
■ 機械攪拌工法の施工状況です

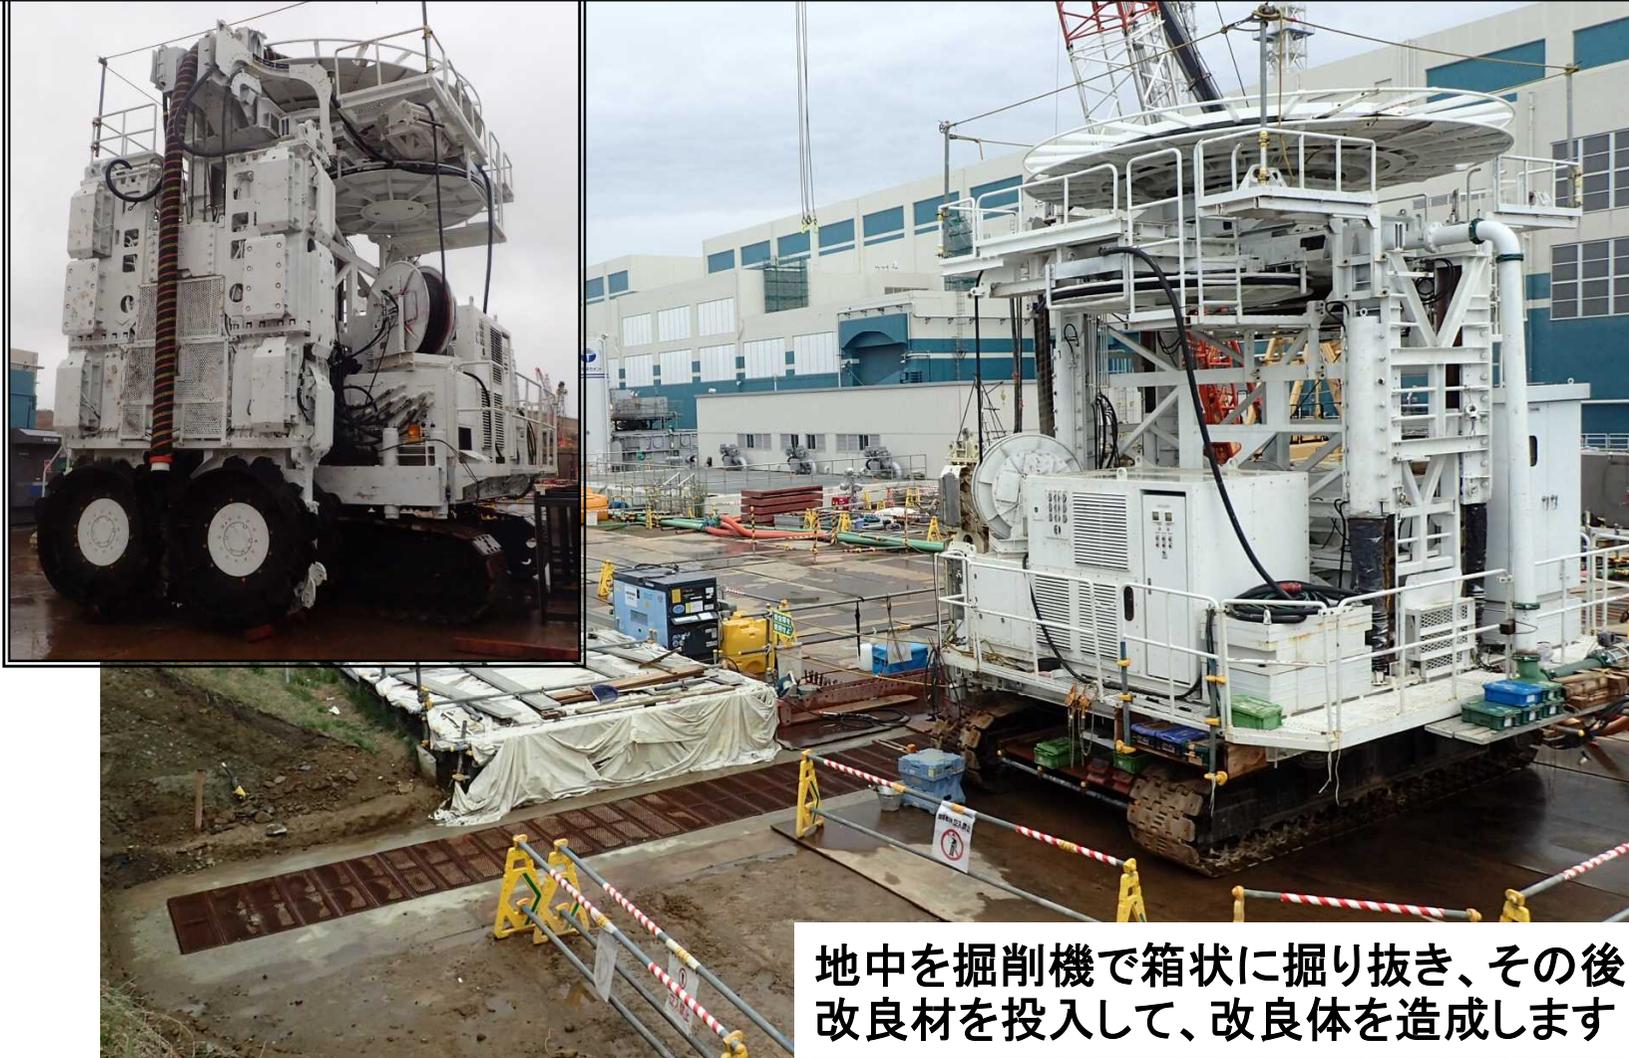
■ 地中連続壁工法の施工状況です

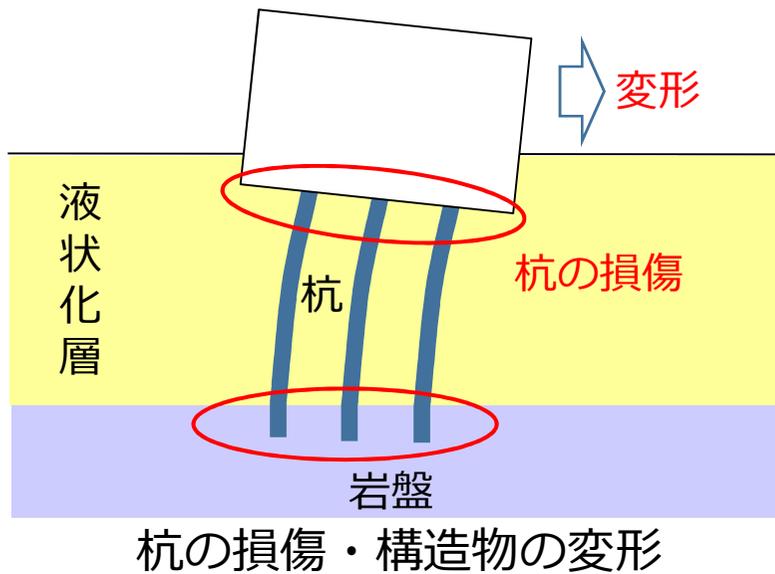
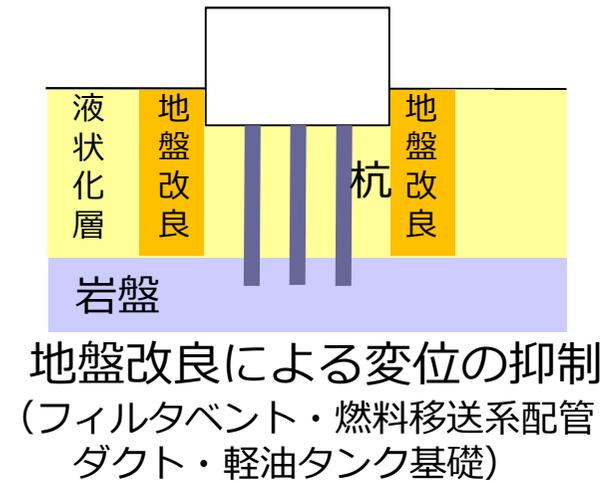
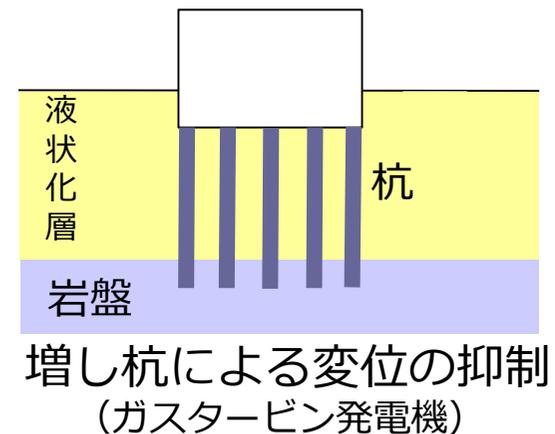
②③④⑤杭基礎構造に対する工法例（工法 b）

- 内容：地震により液状化が発生し、構造物や杭の変位が大きくなると、杭が損傷したり、構造物の変位が支障となったりすることから、この変位を抑制するために周辺地盤を改良したり、杭を増したりします

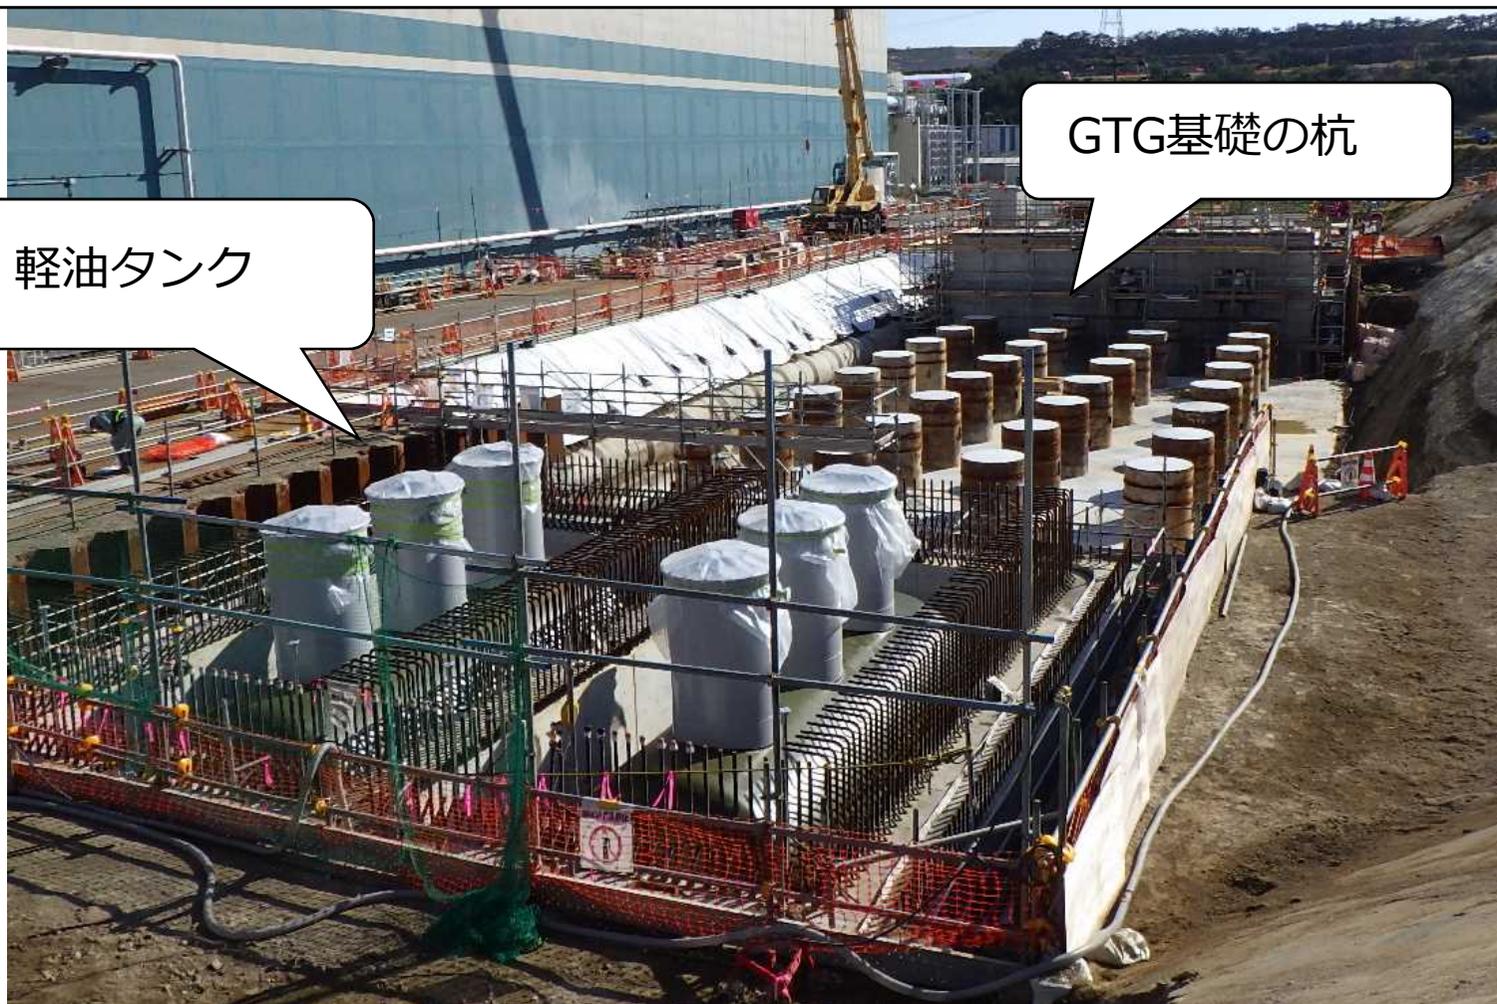
- 構築時、軽油タンクの設置状況（手前）とGTG基礎（奥）の杭の配置状況です

軽油タンク

GTG基礎の杭

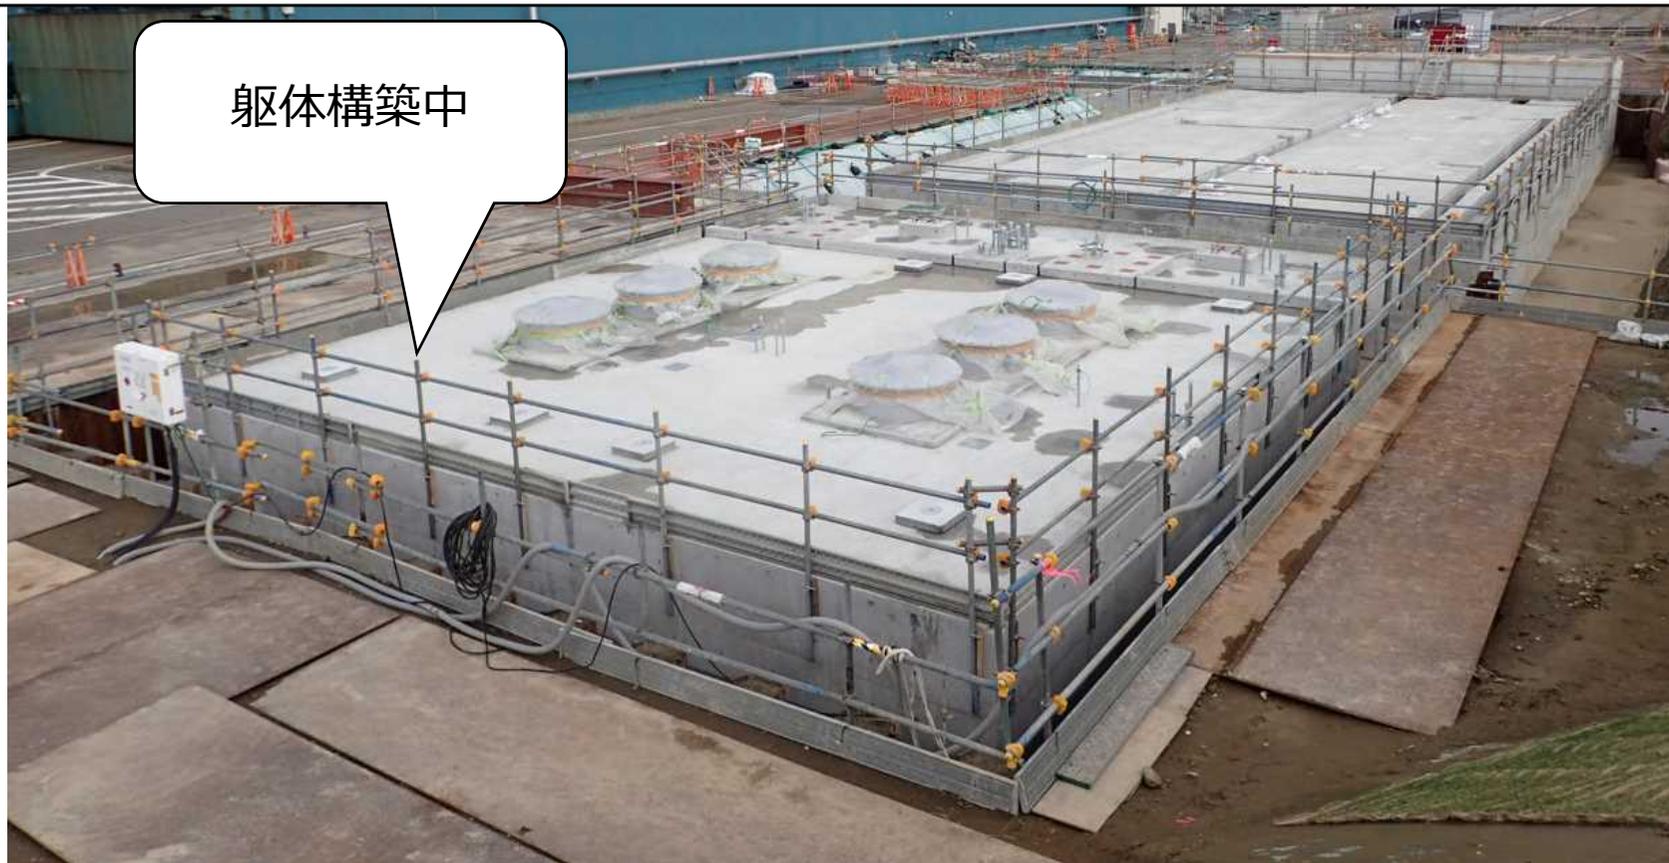
- 構築時、軽油タンク（手前）とGTG基礎（奥）の躯体構築状況です

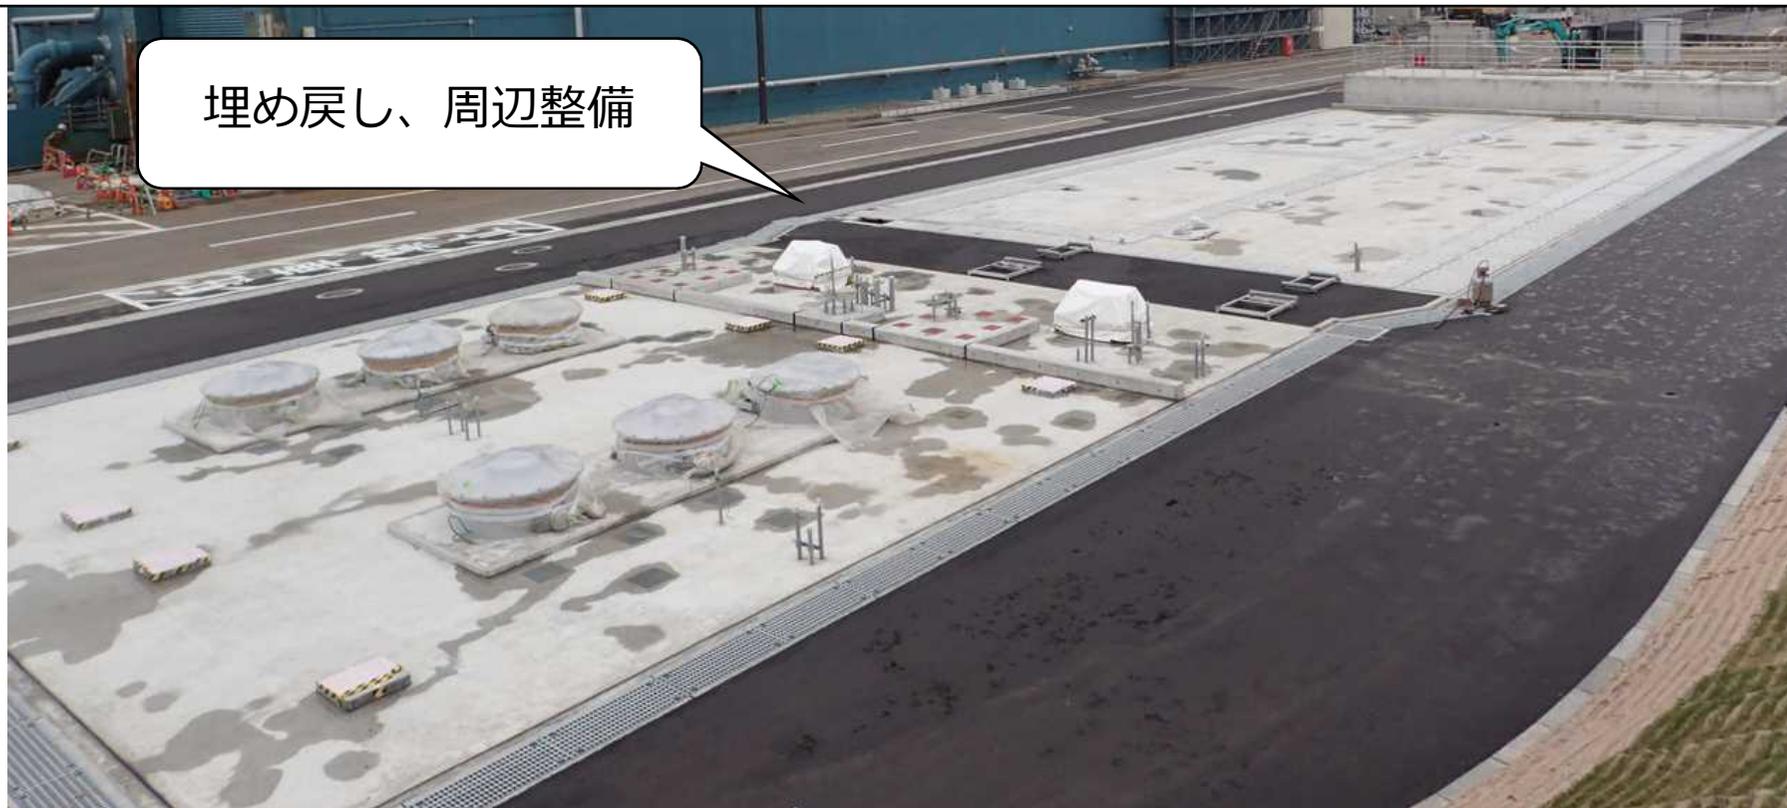
- 構築時、埋め戻しや周辺整備がなされた状態です

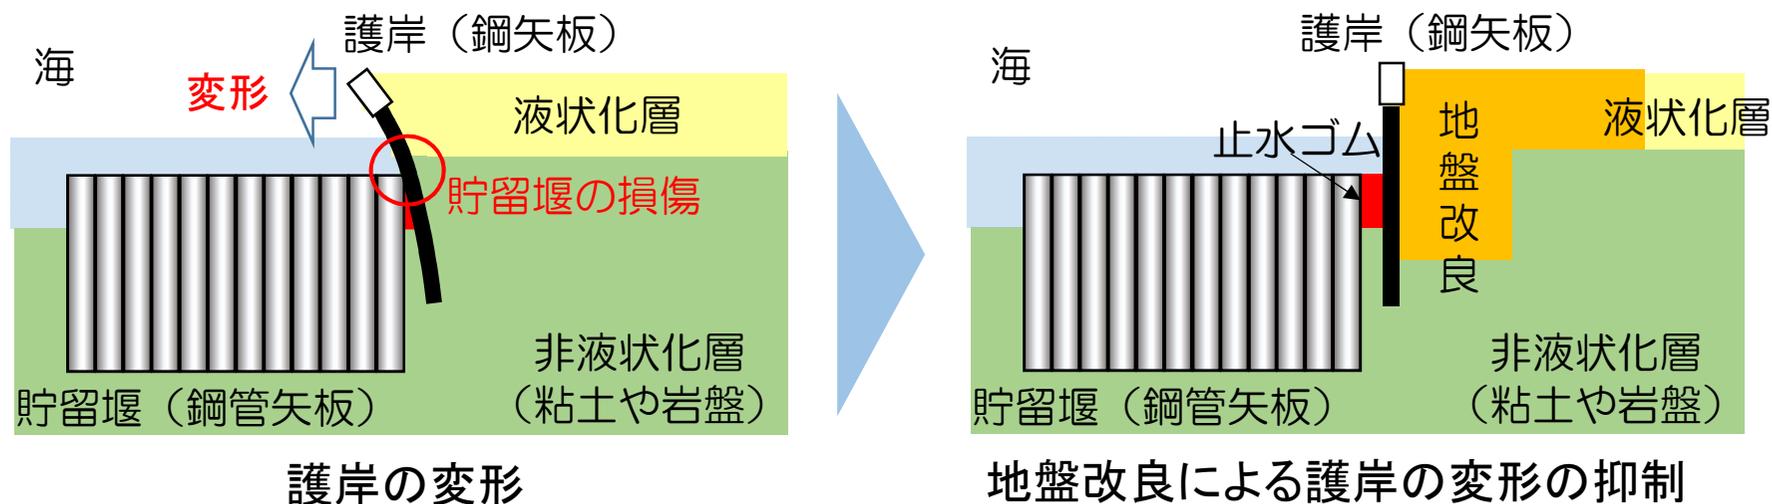
⑥海水貯留堰の護岸接続部に対する工法例(工法c)

- 内容：地震により護岸の鋼矢板が海側に押されて貯留堰を損傷させるおそれがあることから、地盤改良を施し護岸の変形を抑えるとともに、接続部に止水ゴムを追設して、接続部の止水性を維持できるようにします

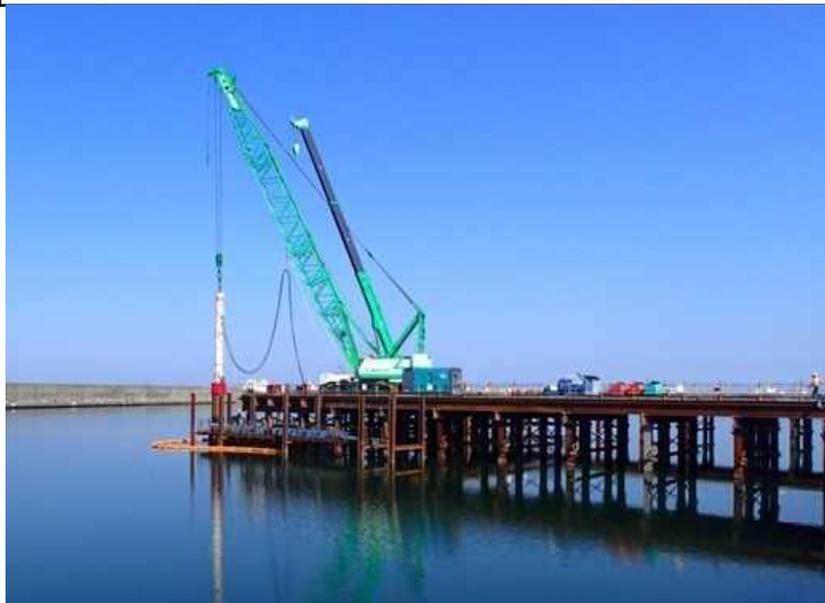
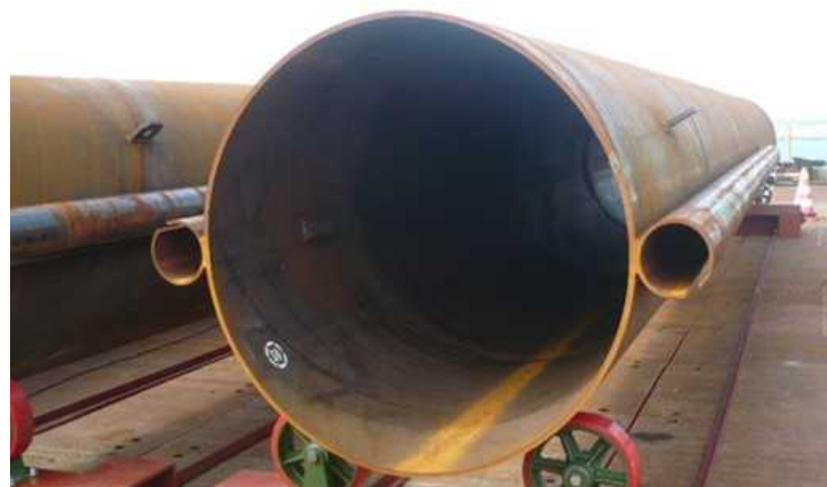
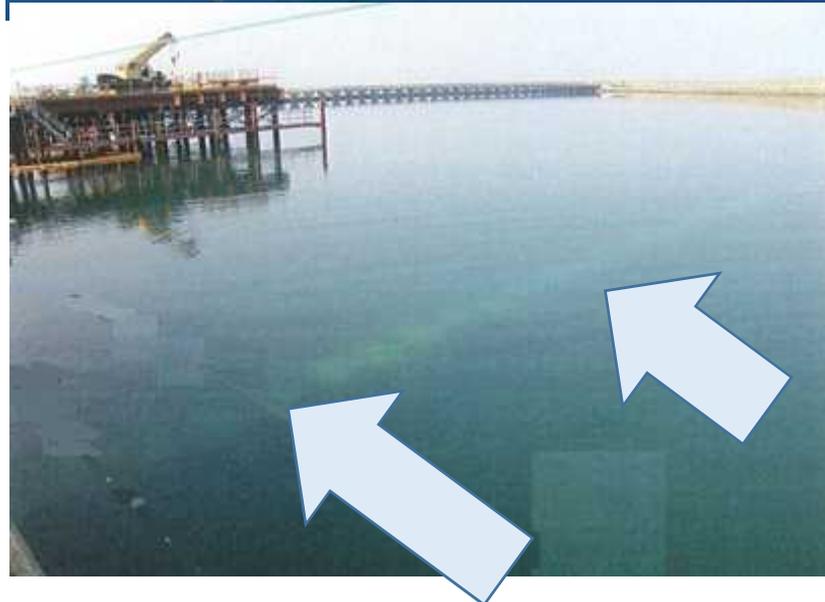
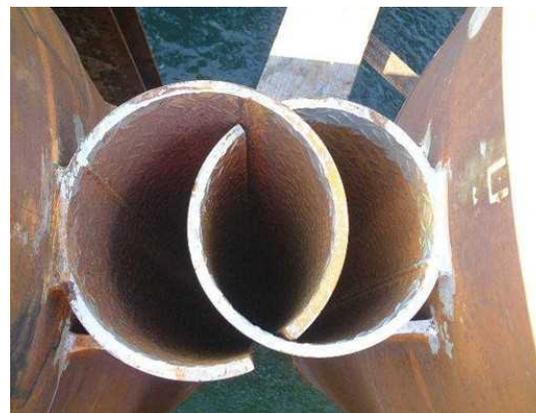
貯留堰の構築時の状況

■ 構築時、海上に仮設の構台を設置して、鋼管矢板を打設しました。

Φ1,100 × t14

鋼管矢板と鋼管矢板の継手は、写真の隙間をモルタルで充填し、止水します

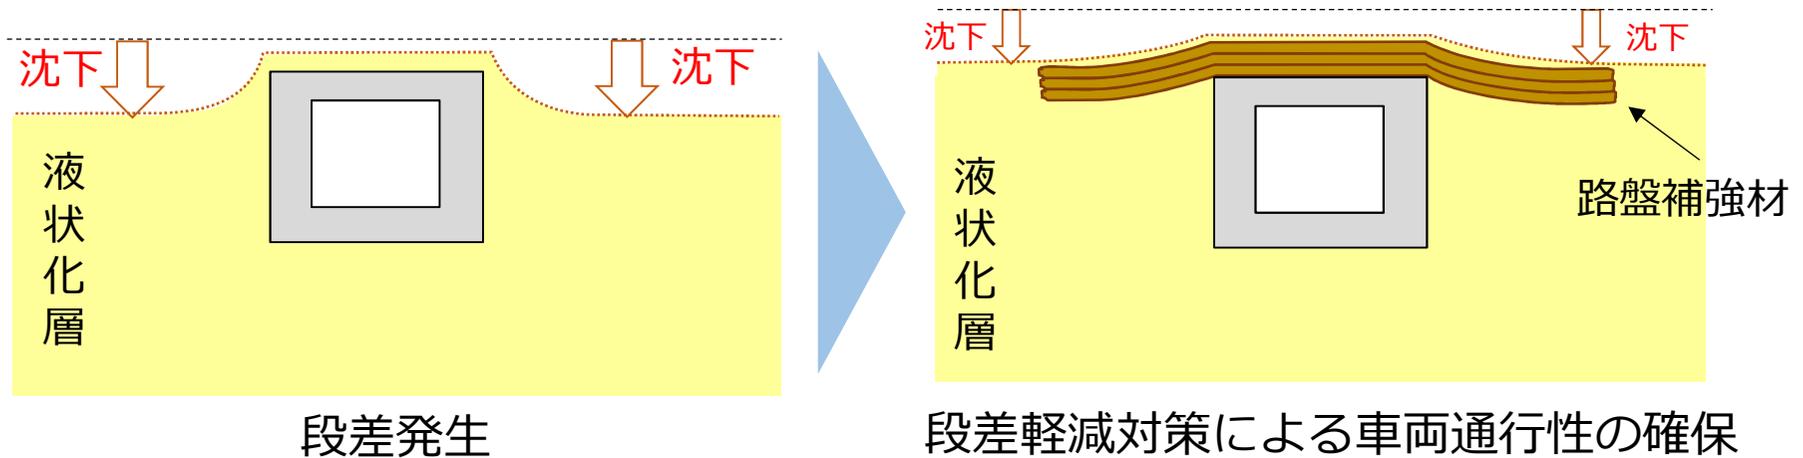
⑦アクセス道路に対する工法例（工法 d）

- 内容：地震による不等沈下によって道路に段差が生じ、緊急車両の通行に支障となるおそれがあることから、路盤補強材を施す等して通行性を確保します

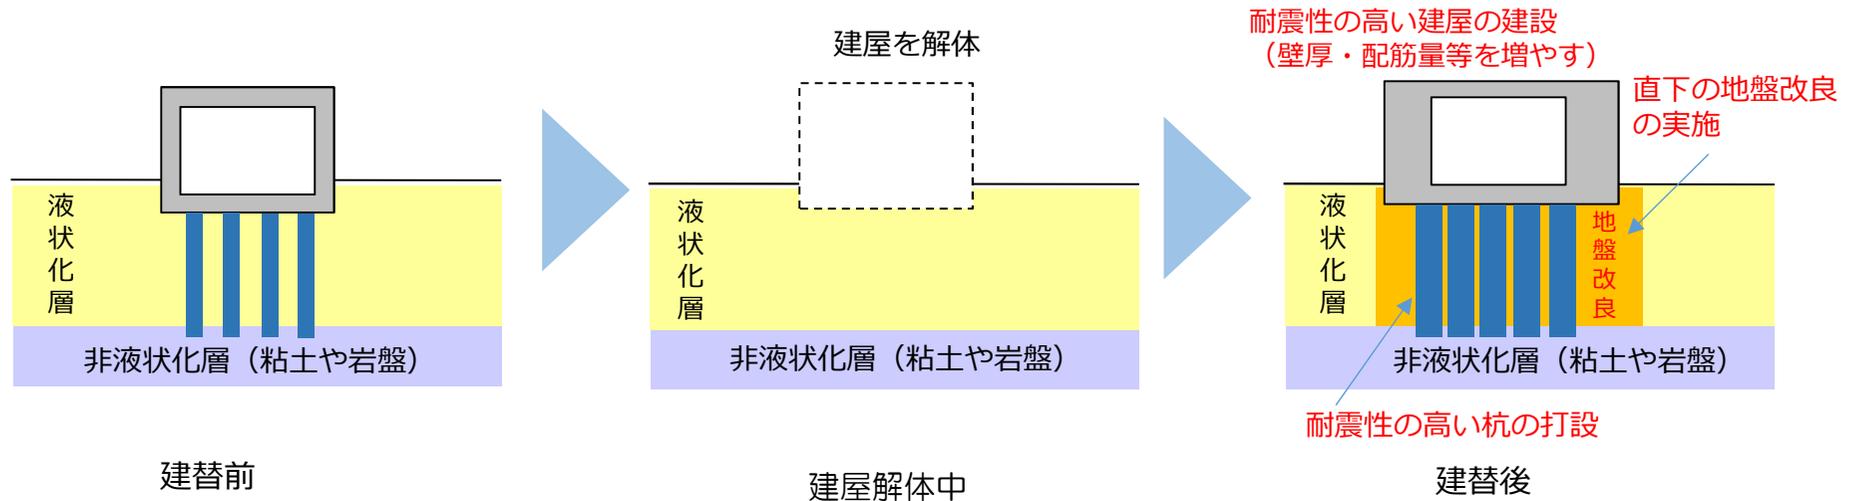
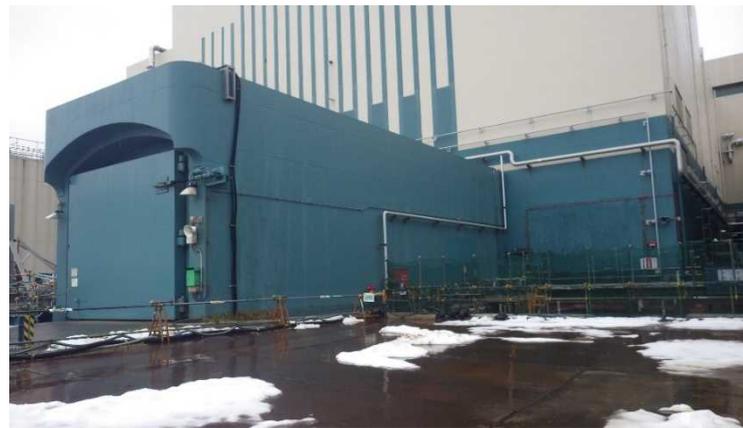
⑧大物搬入口に対する工法例（工法 e）

- 内容：基準地震動 S_s に対する耐震性能を確保するため、以下の流れで対策します
- ①搬入口を撤去→
 - ②基礎地盤を改良→
 - ③基礎杭を設置→
 - ④耐震強化した搬入口を新設

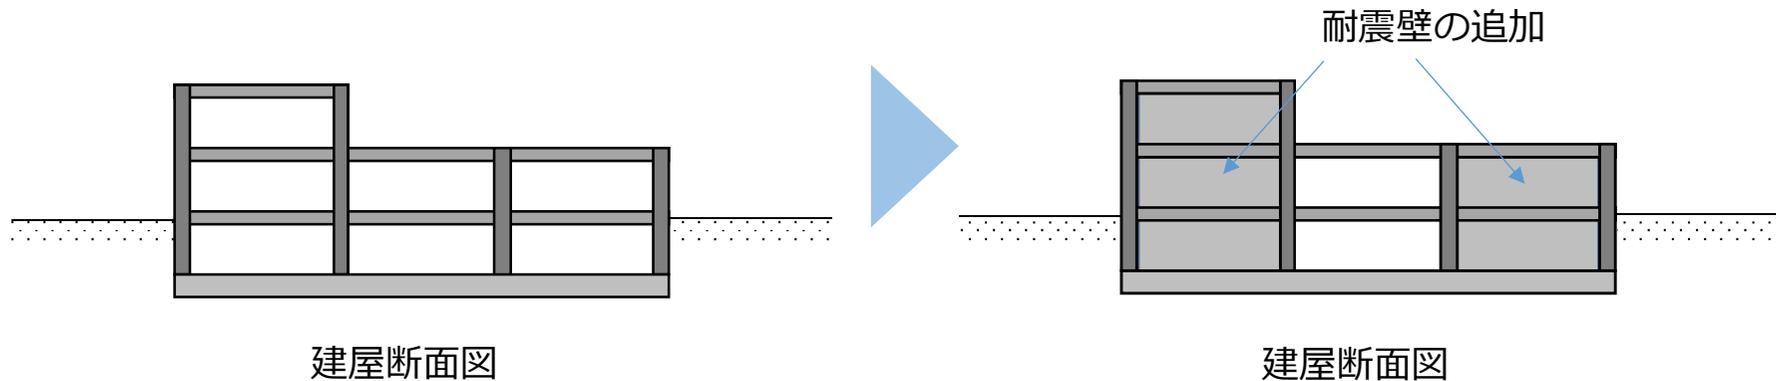
⑨サービス建屋に対する工法例（工法 f）

構造部材の補強（耐震壁の追加等）による強化

- 内容：基準地震動 S_s に対する地震応答解析において、サービス建屋の変形が隣接するコントロール建屋に影響を及ぼす可能性（波及的影響）がわかってきました。サービス建屋の変形を抑えるため、耐震壁を追加配置する等します

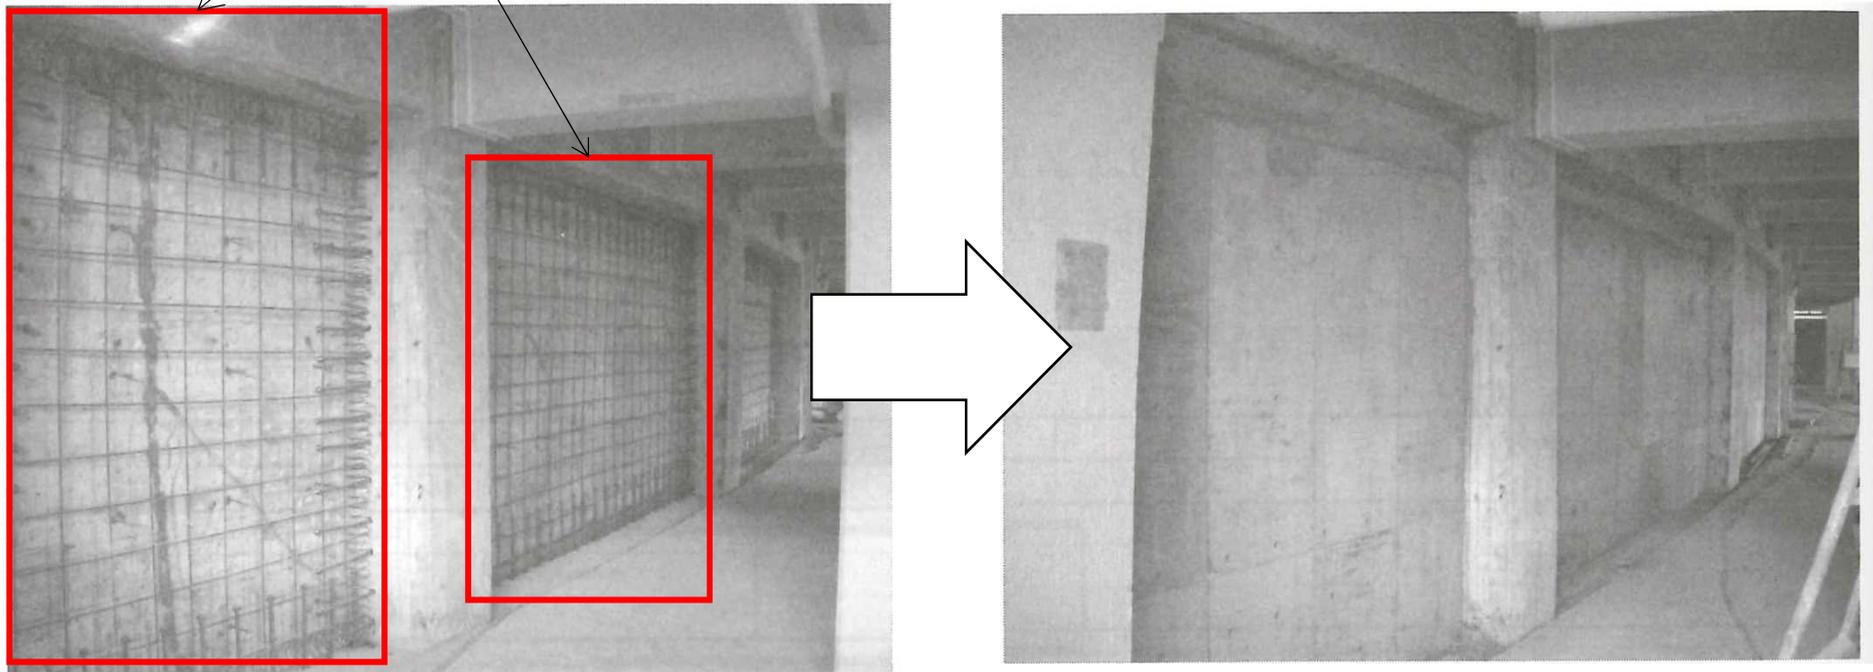
もともと壁があったところに追加で壁を設置します。これにより、剛性を大きくすることで変形を抑え、波及影響を生じさせないようにします。

● もともとあった壁
