第 179 回「柏崎刈羽原子力発電所の透明性を確保する地域の会」

柏崎刈羽原子力発電所6,7号機屋外設備の 液状化対策を含む耐震強化工事について

耐震強化・液状化対策の可能性のある建物・構築物等

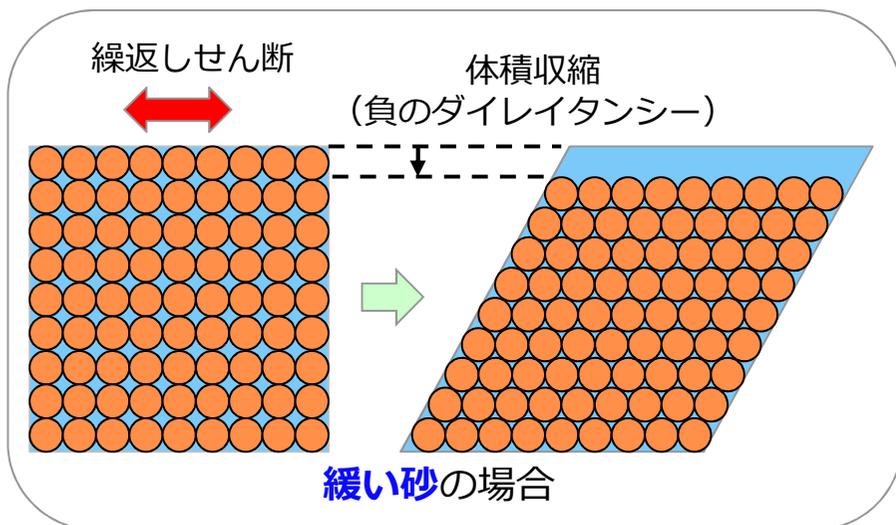
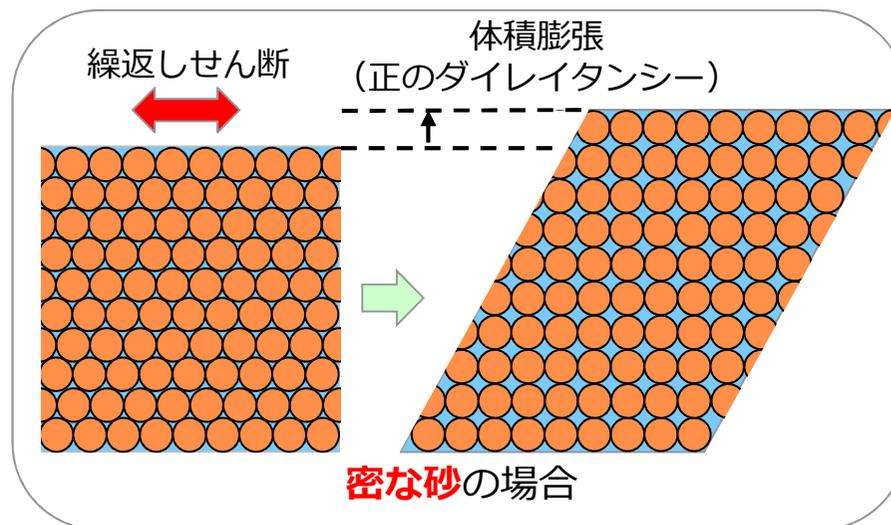
地盤の中の応力は、土粒子と間隙水がそれぞれ分担します。

緩い砂では、間隙が水で満たされている（飽和）場合、せん断変形に伴い間隙が締まって小さくなるため間隙水圧が上昇し、有効応力が減少します

- 土粒子が分担する有効応力と、間隙水の圧力の変化が、緩い砂と密な砂では異なる様子の例です。

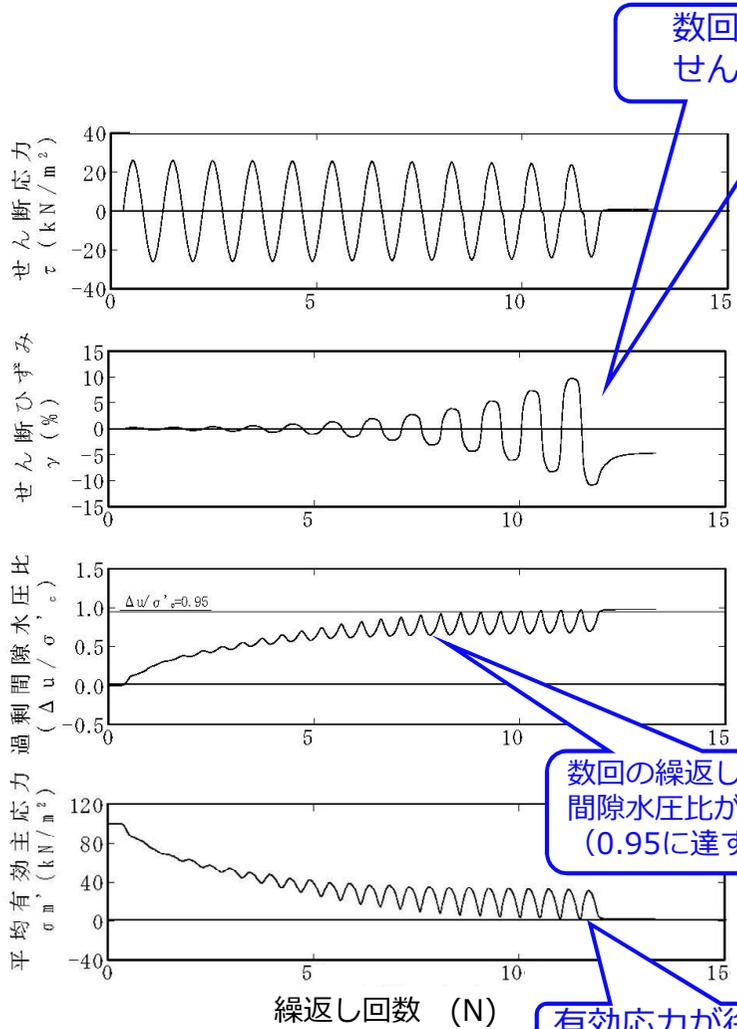
緩い砂の例

数回の繰返し回数でせん断ひずみが増加

数回の繰返し回数で過剰間隙水圧比が1に近づく(0.95に達する)

有効応力が徐々に減少

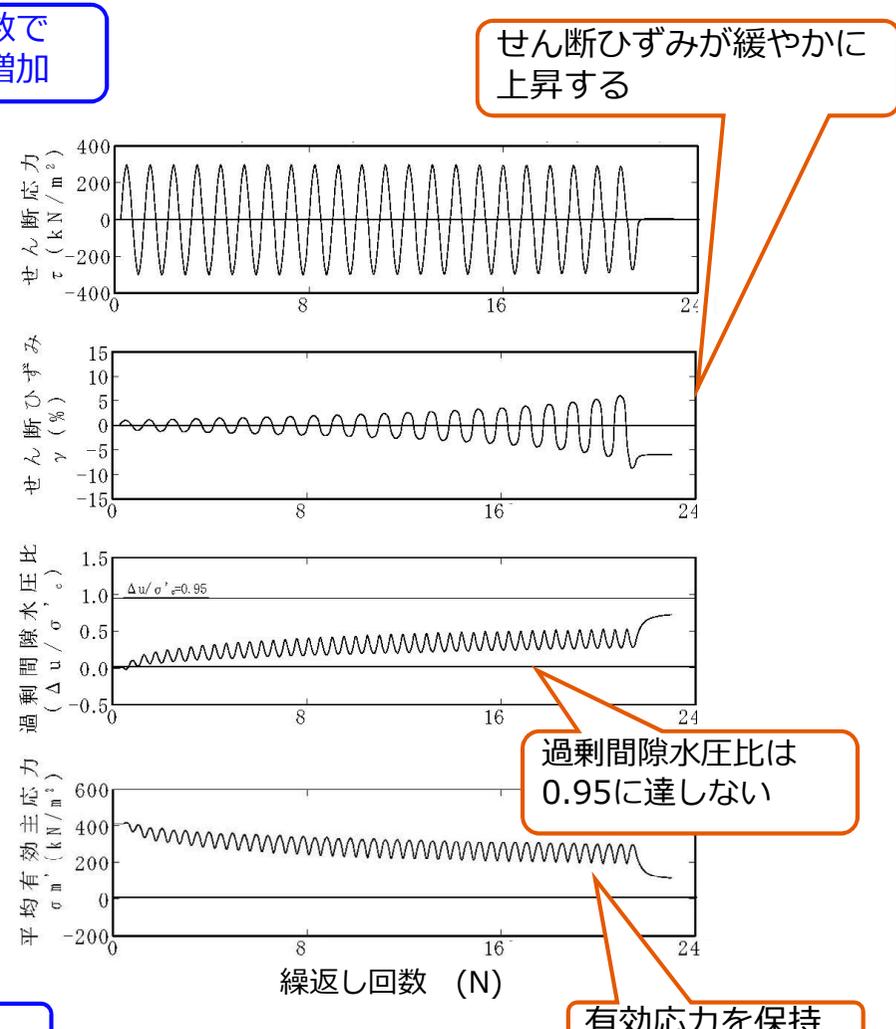
せん断ひずみが緩やかに上昇する

過剰間隙水圧比は0.95に達しない
