## 第 181 回「柏崎刈羽原子力発電所の透明性を確保する地域の会」

## 第181回「地域の会」定例会資料〔前回定例会以降の動き〕

# 柏崎刈羽原子力発電所 7号機原子炉建屋大物搬入口 保安規定変更申請の概要

# 柏崎刈羽原子力発電所 人工岩盤（マンメイドロック）について

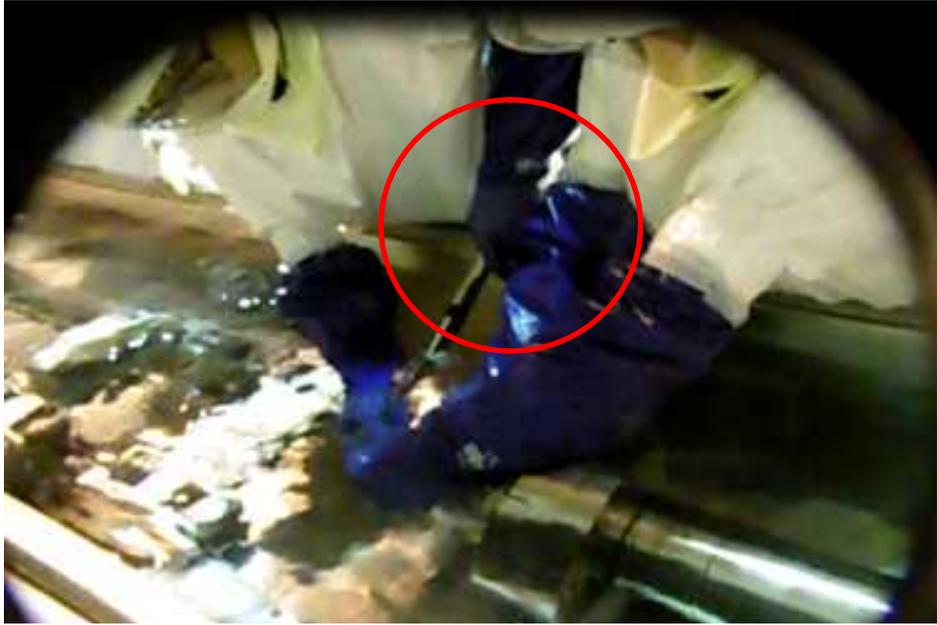
号機	6号機	
件名	原子炉建屋地下2階（管理区域）におけるけが人の発生について	
不適合の概要	<p>2018年6月21日午後2時30分頃、6号機原子炉建屋地下2階原子炉再循環系／制御棒駆動系補修室（管理区域）において、制御棒駆動機構点検作業に従事していた協力企業作業員が、点検用の水槽内にてラチェット※を使用してボルトを緩めた際に、ラチェットを持っていた左手小指をラチェットと点検用の水槽のふちに挟んでしまい負傷しました。</p> <p>当該作業員については、業務車両にて病院へ搬送しました。          なお、当該作業員の身体への放射性物質の付着はありません。</p> <p>※ラチェット：ボルトを締め付けおよび緩めるための工具</p>

安全上の重要度／損傷の程度	<p>&lt;安全上の重要度&gt;</p> <p>安全上重要な機器等 / <u>その他</u></p>	<p>&lt;損傷の程度&gt;</p> <p><input type="checkbox"/> 法令報告要  <input checked="" type="checkbox"/> 法令報告不要  <input type="checkbox"/> 調査・検討中</p>
対応状況	<p>診察の結果、左手小指挫創と診断されました。</p> <p>今回の事例を踏まえ、作業に従事する関係者に事例周知し注意喚起を図るとともに、再発防止に努めてまいります。</p>

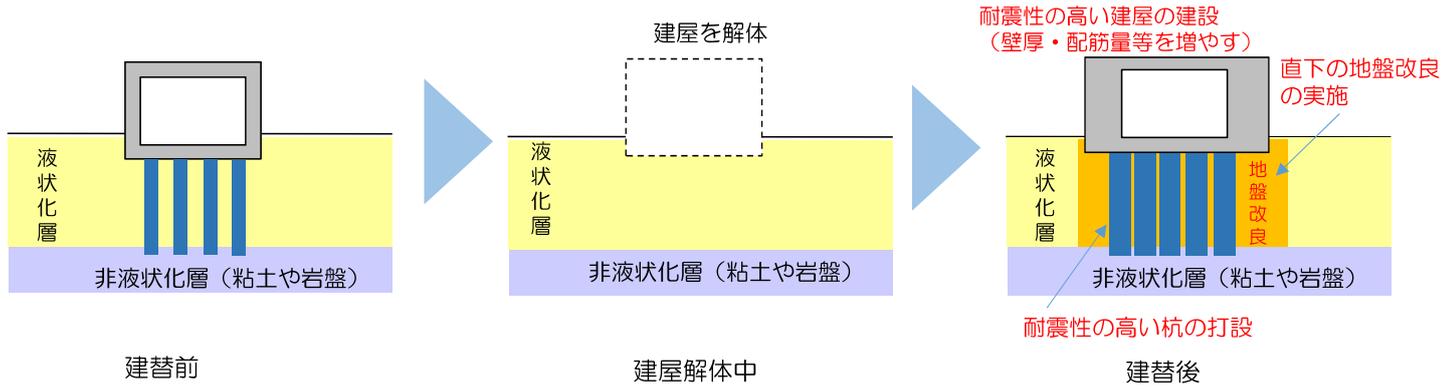
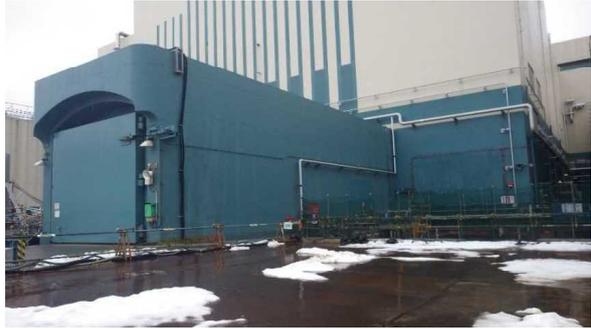
- 内容：基準地震動Ssに対する耐震性能を有するように強化
  - ①搬入口を撤去
  - ②基礎地盤の改良
  - ③基礎杭を設置
  - ④耐震強化した搬入口の新設

- 耐震性向上及び液状化対策のため、7号機大物搬入口の解体・建替を実施。
- 工事に際しては、まずは大物搬入口の管理区域設定を解除し、非管理区域としてから解体工事に着手。
- 解体工事で発生する廃棄物の管理として、放射性廃棄物でない廃棄物（NR:Non Radioactive waste）に関する扱いについて、国のガイドラインに従い柏崎刈羽原子力発電所へ導入。
- 工事に先立ち、以下の内容について保安規定変更の申請を実施。

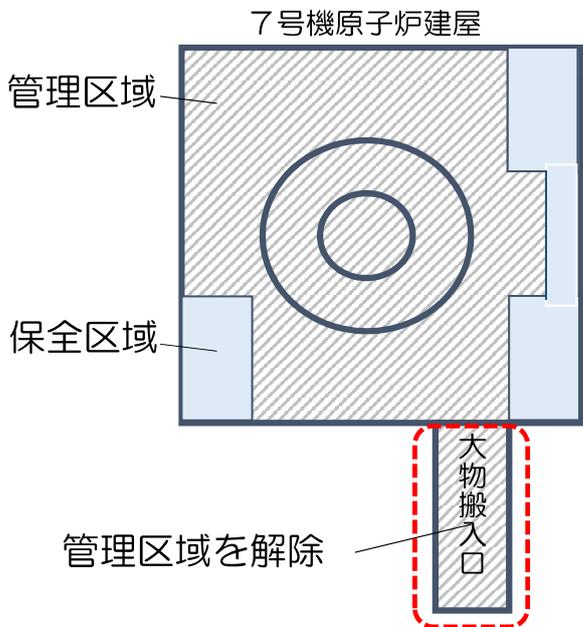
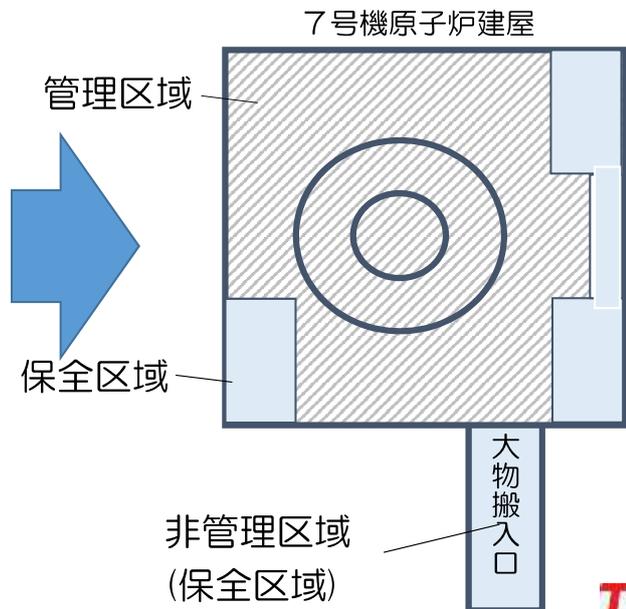
- 管理区域の解除にあたり、放射線測定、原子炉建屋からの隔離（扉の閉鎖）等の安全処置を講じた上で、大物搬入口を非管理区域に変更。
- 具体的な申請事項は、管理区域図（第92条・第93条関連）の改定。

#### 管理区域解除前

#### 管理区域解除後

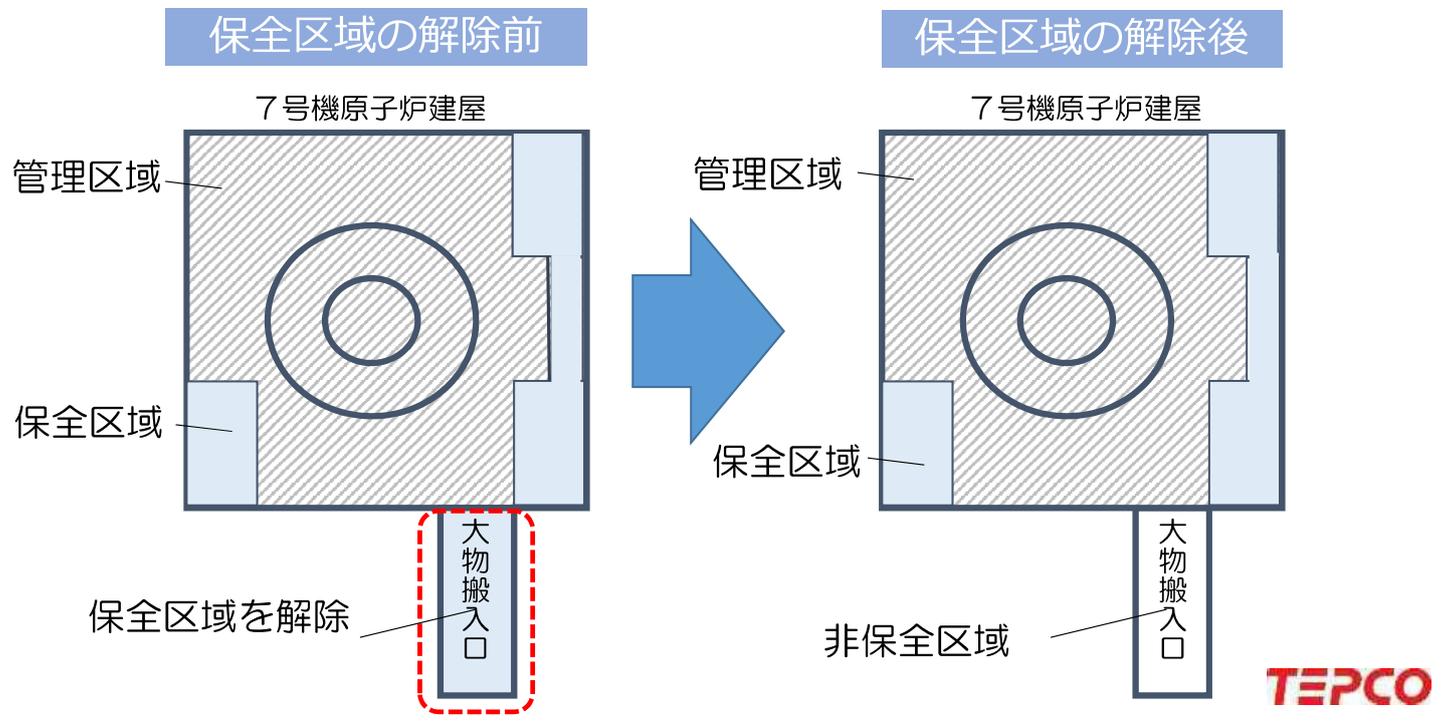
- 保全区域は、原子力発電所の保全のため、特に管理を必要とするエリアのうち、管理区域以外の場所。
- 管理区域解除後、出入管理が不要となり次第、大物搬入口は保全区域を解除。
- 具体的な申請事項は、保全区域図（第97条関連）の改定。

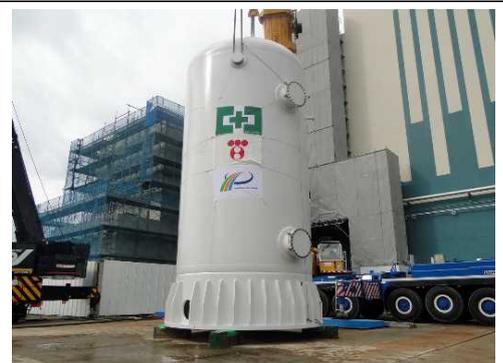
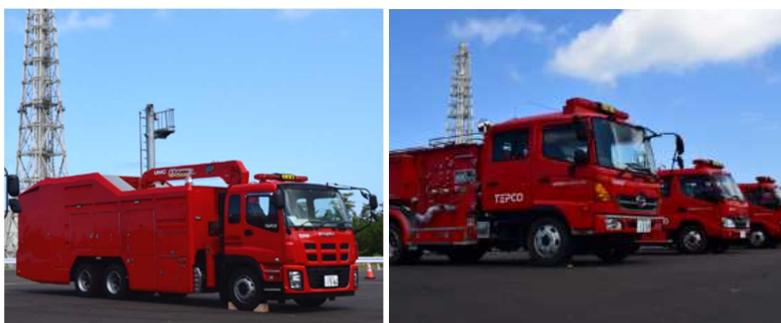
- 既存の除熱システムに加えて、圧力容器と格納容器内の除熱が可能な「新除熱システム」を開発し設置  
審査では、フィルタバントと同等以上の効果があり、バントに優先して使用すべき設備として評価され、他のBWRプラントにも設置を義務付け
- 万が一のバントに備え、放射性物質の放出を大幅に低減するフィルタバント装置を設置

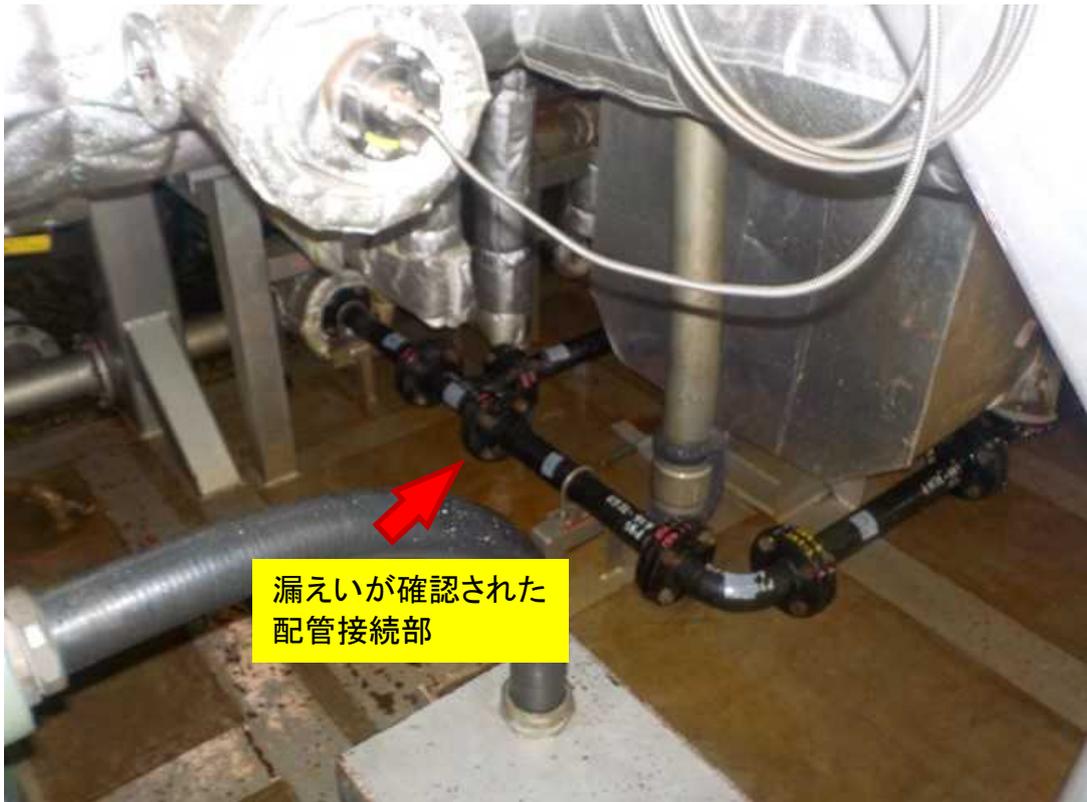
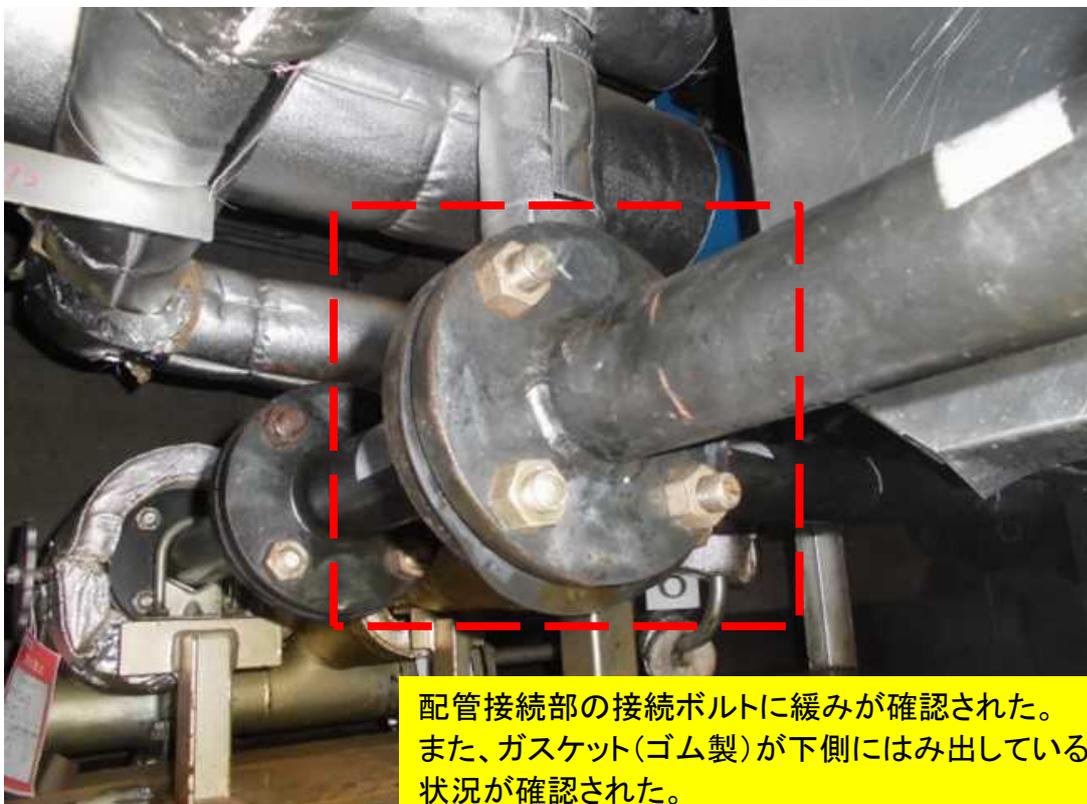
漏えいが確認された配管接続部の状況

No.	お知らせ日	号機	件名	内容
①	2018年 6月4日	6号機	タービン建屋（非管理区域）電解鉄イオン供給装置からの海水の漏えいについて（区分Ⅲ）	<p>【発生状況】 2018年6月4日午前11時40頃、6号機タービン建屋地下2階（非管理区域）において、電解鉄イオン供給装置*の点検後の確認運転を実施し、通常運転に移行しました。 その後、午後1時30分頃に同装置の配管接続部（フランジ部）から海水（約5,400リットル）が周辺の床に漏えいしていることを、協力企業作業員が発見しました。</p> <p>このため、同装置の運転を停止し、漏えい箇所の前後の弁の閉操作を実施したことにより午後1時48分に漏えいは停止しました。</p> <p>本事象による外部への放射能の影響はありません。</p> <p>* 電解鉄イオン供給装置 熱交換器（原子炉補機冷却系およびタービン補機冷却系）の海水側配管内面に耐食性に優れた酸化鉄系防食（サビ防止）被膜を形成する装置。</p> <p>【対応状況】 漏えいした海水については、排水処理を実施しております。 <span style="float: right;">（2018年6月4日お知らせ済み）</span></p> <p>【原因】 <u>漏えいが確認された配管接続部を調査した結果、当該配管接続部のボルトが緩んでいたことが判明しました。また、配管接続時の作業状況等を調査した結果、以下の要因により漏えいが発生したものと判断しました。</u></p> <ul style="list-style-type: none"> <li>・同装置点検後に漏えいが確認された配管を含む複数の配管の組み立てを実施した際、最後の配管接続部に芯ずれが発生し、適切に接続できなかったため、漏えいが確認された配管接続部の接続ボルトを一旦緩め、位置調整を実施して配管を接続した。</li> <li>・位置調整後の配管接続時に接続ボルトの再締め付けを失念したことから、接続ボルトが緩んだままの状態となった。</li> <li>・同装置点検後の確認運転では漏えいは確認されなかったものの、接続ボルトが緩んだままの状態となっていたことから、通常運転移行後に漏えいが発生した。</li> </ul> <p>【対策】</p> <ul style="list-style-type: none"> <li>・複数の配管を組み立てる際は、まずは仮組み*として手締め状態で芯ずれがないことを確認した後に本締めをする手順としました。</li> <li>・配管接続の最終確認は、接続ボルトの緩み確認などを現場にて実施することにしました。</li> </ul> <p>* 仮組み <u>復旧時に配管接続部が芯ずれしないよう、接続ボルトを手締め状態で接続すること。</u></p>

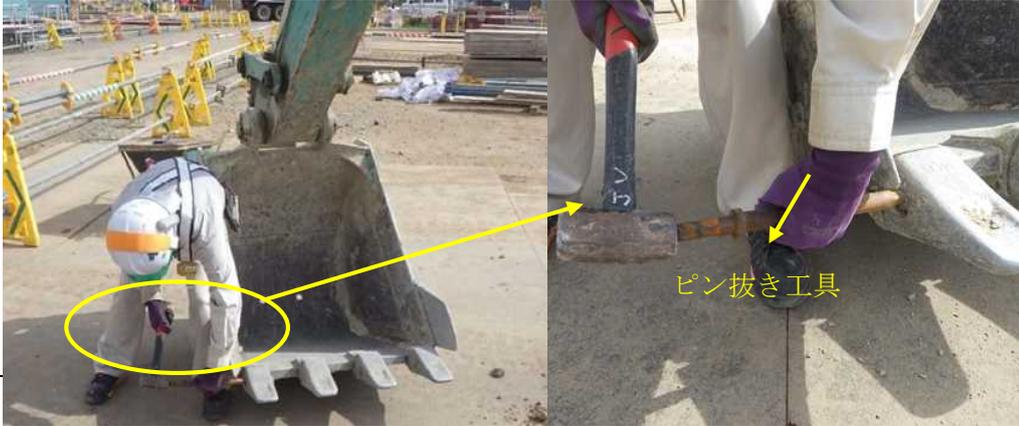
号機	7号機	
件名	屋外海側エリアにおけるけが人の発生について	
不適合の概要	<p>2018年7月3日、7号機屋外の海側エリアにおいて、取水路の液状化対策工事に従事していた協力企業作業員が作業中に左腕を負傷したため、業務車にて病院へ搬送しました。</p> <p>協力企業作業員は、重機（バックホウ）のバケットの先端に付いている爪を交換するため、左手に鋼製のピン抜き工具を持ち、右手で持ったハンマーで叩いたところ、ピン抜き工具の一部が欠けて破片（長さ5mm、厚さ1mm未満）が左腕に刺さり負傷したものです。</p> <div style="display: flex; justify-content: space-around; margin-top: 10px;"> <div data-bbox="459 949 762 1010" style="border: 1px solid black; padding: 5px;">状況再現写真</div> <div data-bbox="1023 949 1326 1010" style="border: 1px solid black; padding: 5px;">拡大写真</div> </div>

安全上の重要度／損傷の程度	安全上重要な機器等 / <span style="border: 1px solid black; border-radius: 50%; padding: 2px;">その他</span>	<input type="checkbox"/> 法令報告要 <input checked="" type="checkbox"/> 法令報告不要 <input type="checkbox"/> 調査・検討中
対応状況	<p>診察の結果、左前腕異物と診断され、破片を取り除く処置がなされました。今回の事例を踏まえ、作業に従事する関係者に事例周知し注意喚起を図るとともに、再発防止に努めてまいります。</p>

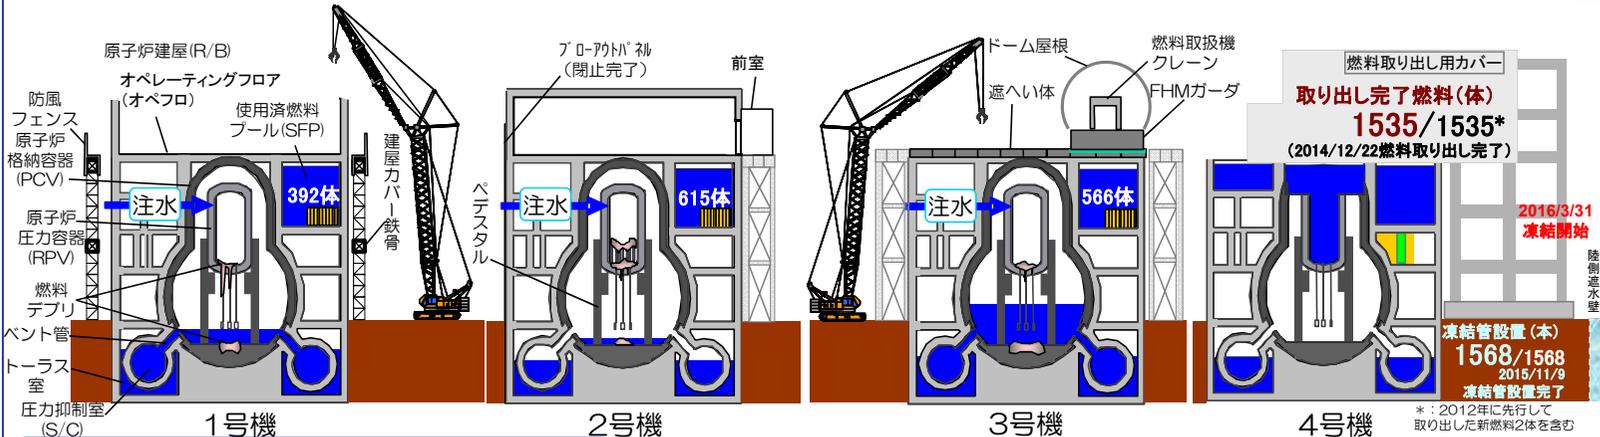
3号機使用済燃料プールからの燃料取り出しで使用するクレーンの制御盤で確認された不具合について、原因調査を進めたところ、主巻制動時に生じる過電圧から保護するための装置の電圧設定が低い状態のまま工場から出荷されていたことを確認しました。このため、電源投入と同時に常時その装置に電流が流れる状態となったことで、一部の機器に長時間電流が流れ高温となり、絶縁部が溶融し、短絡及び地絡が発生したと推定しました。今後、故障した機器の取替を行い、試運転にて問題がないことを確認します。

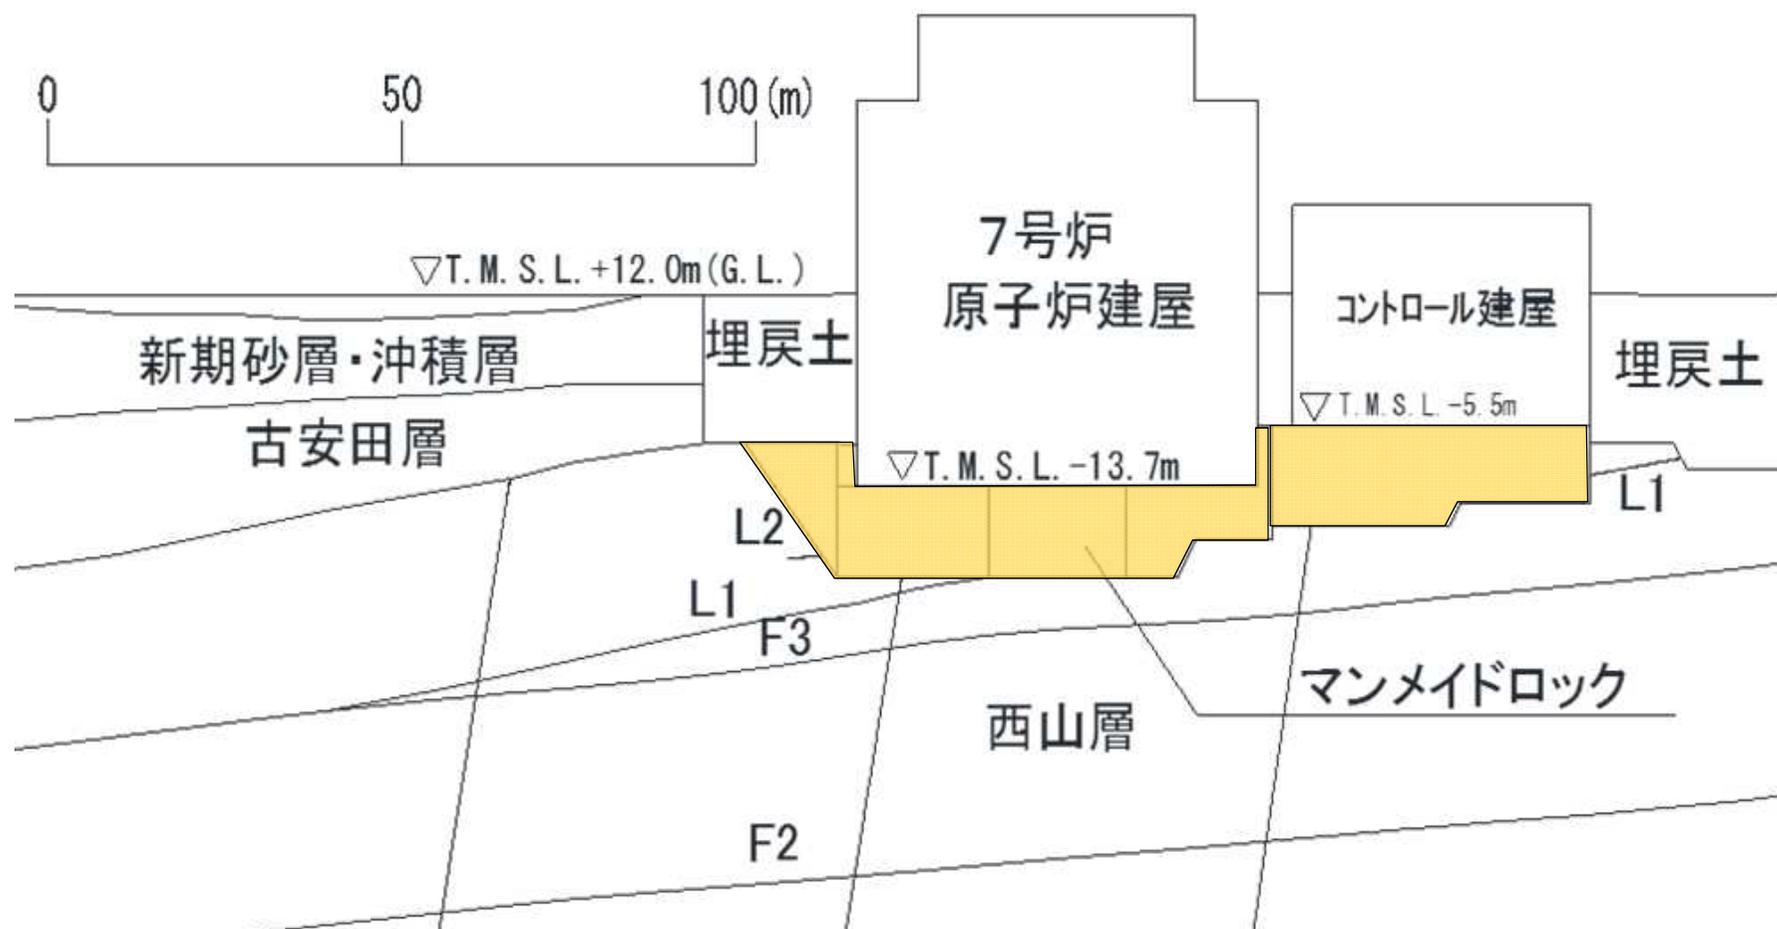
- ・ 7号機原子炉建屋直下では、基礎岩盤である西山層の浅部に小規模な断層（L1断層、L2断層）が分布し、これを調査坑を掘削して調査しました。
- ・ この断層で囲まれた土塊を取り除く処置を行うことや、調査坑の跡を埋めるためにマンメイドロックで置き換えました。

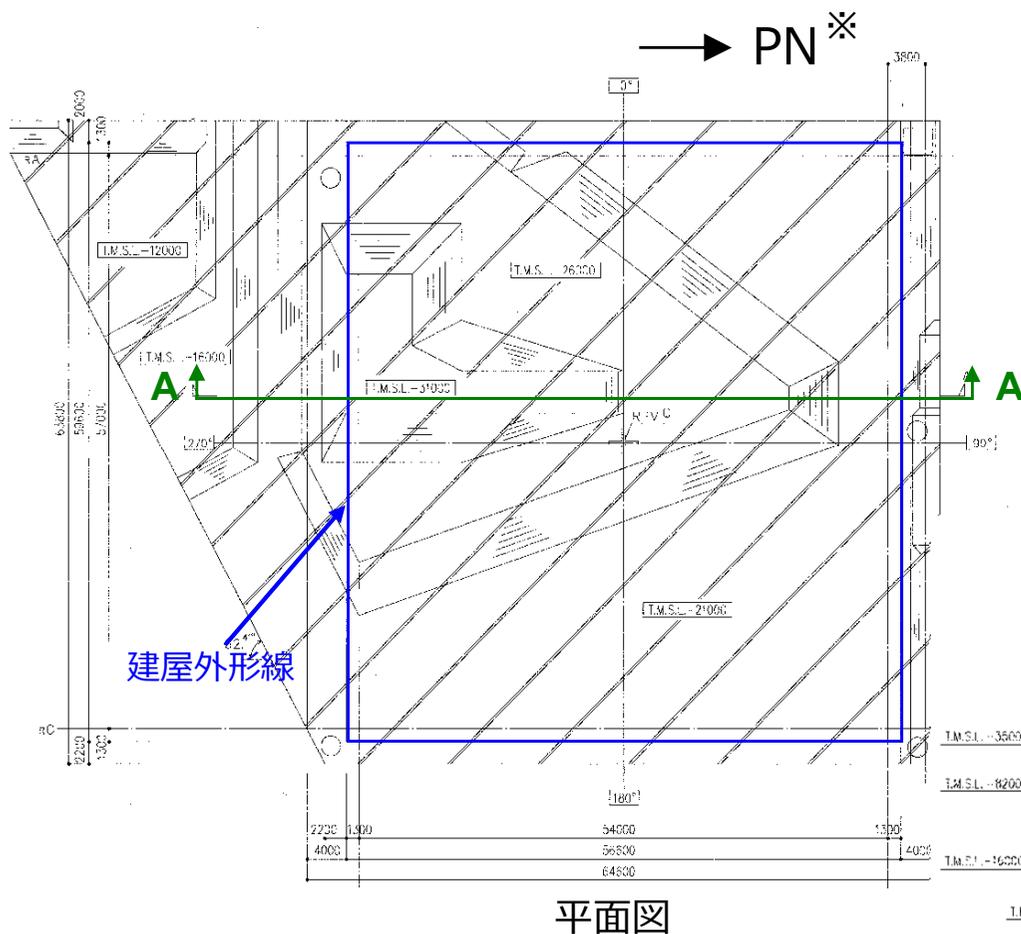
平面図

- 基礎掘削の状況を平面図、断面図に示します。
- 掘削完了時の竣工写真を示します。
