柏崎刈羽原子力発電所構内  
荒浜側水処理建屋(非管理区域)の外壁のはがれについて

2018年1月23日  
東京電力ホールディングス株式会社  
柏崎刈羽原子力発電所

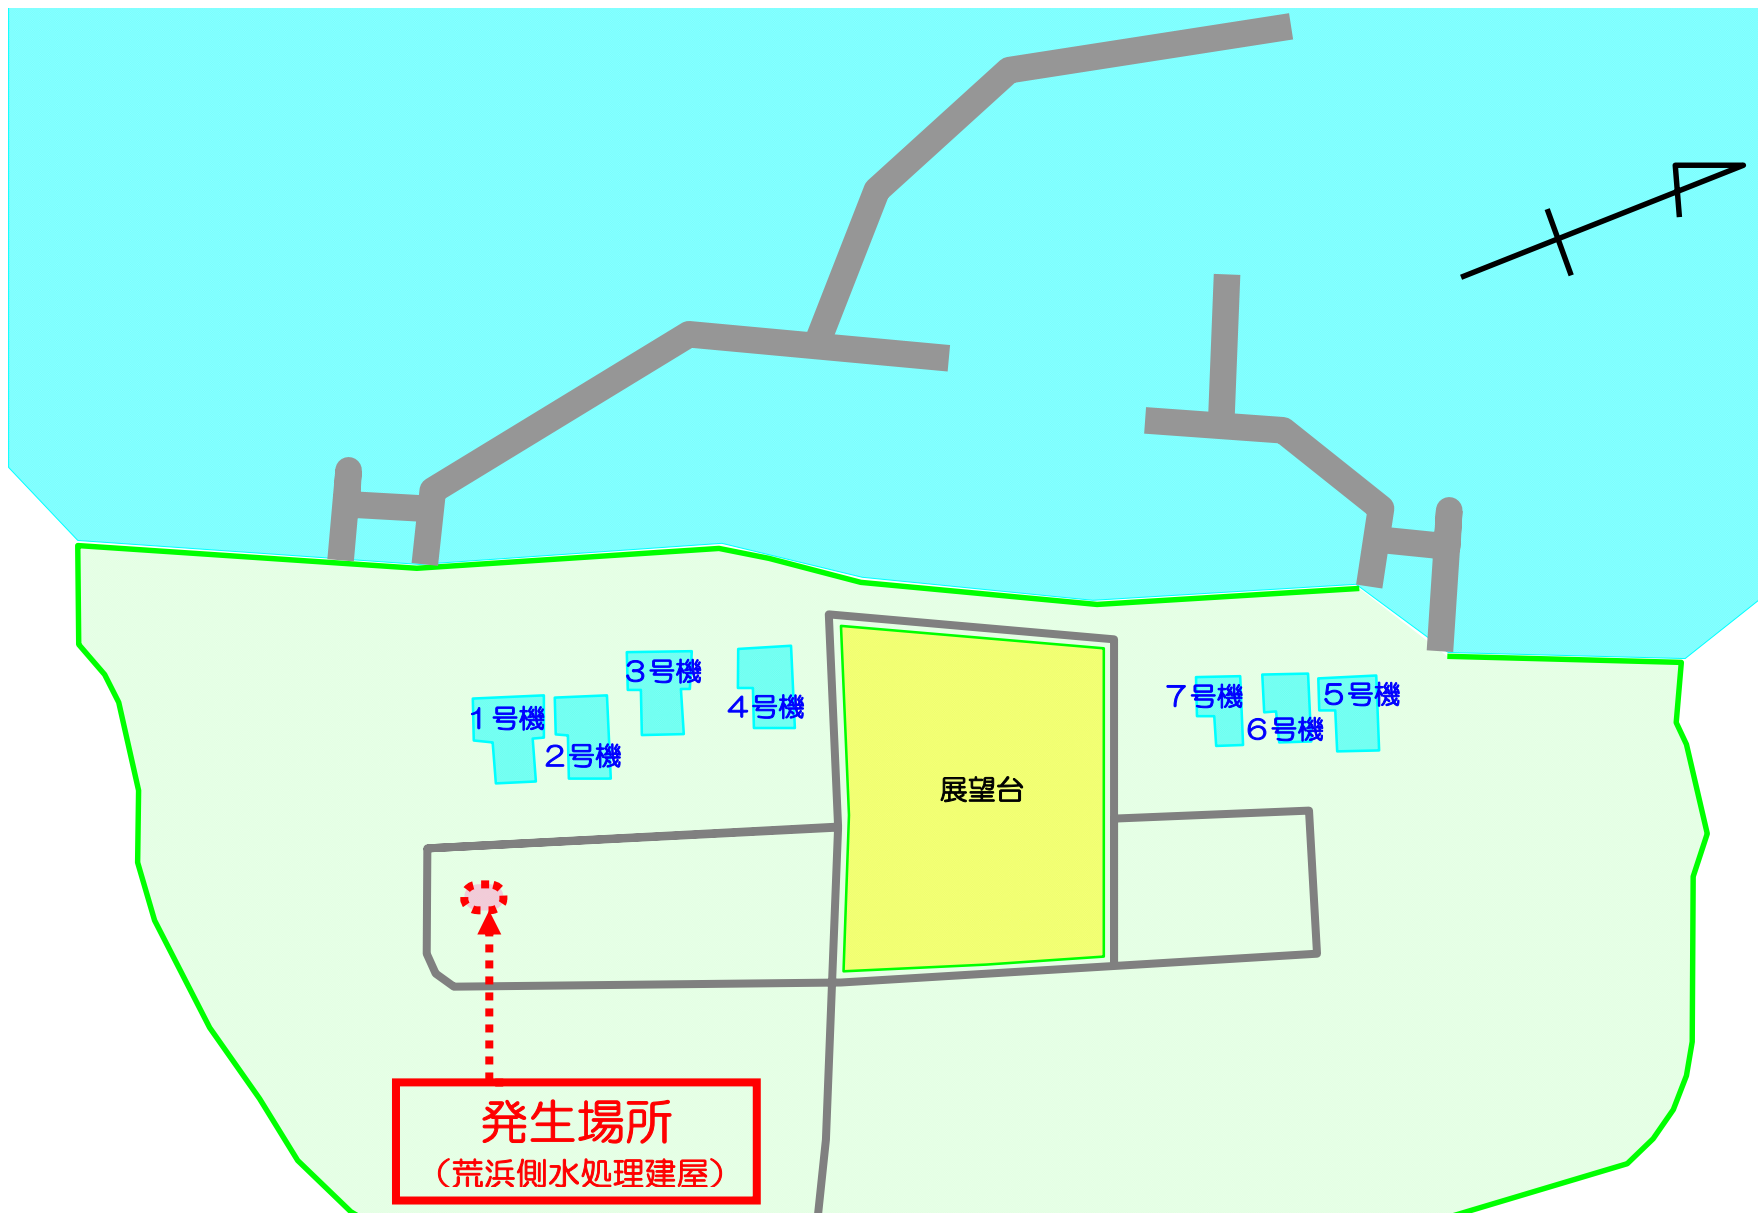
## 【現場写真】荒浜側水処理建屋

本日(1月23日)午後0時20分ごろ、荒浜側水処理建屋上部において、強風により外壁(鋼板)がはがれていることを確認しました。

午後1時現在、同建屋の南壁約7m×約10mがはがれ、建屋内に雨水が流入する状況となったため、建屋内の設備保護のための電源停止等の処置を実施いたしました。また、当該エリアへの立ち入りを制限するとともに、はがれた外壁を固縛する準備を進めています。
