定期検査中の柏崎刈羽原子力発電所5号機原子炉建屋における
養生シートの焼失痕の発見について

平成19年4月4日
東京電力株式会社
柏崎刈羽原子力発電所

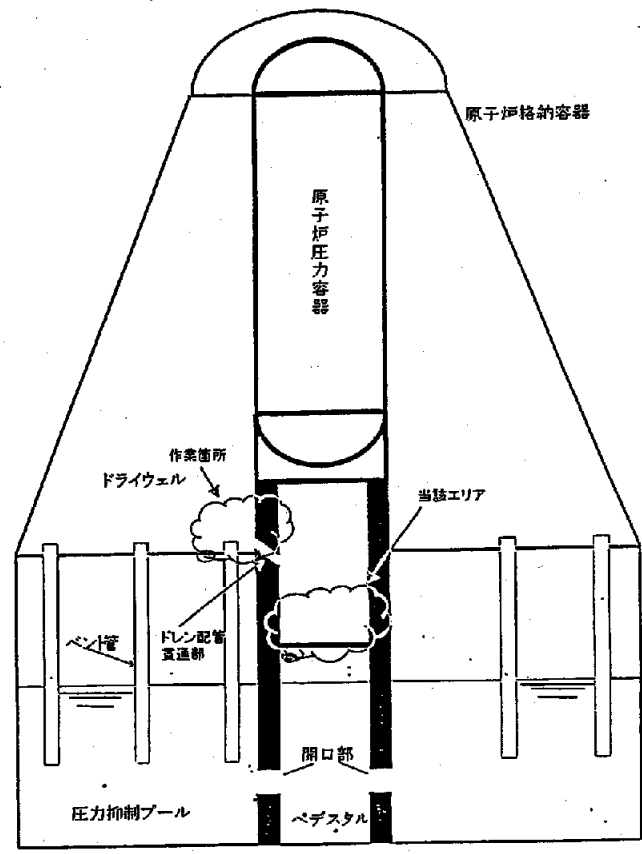
原子炉格納容器概略図

調査の結果、仮設サポートの切断作業の際に発生した火の粉が、ドレン配管の貫通部の隙間を通じて、作業エリアの下にあるペDESTALに飛散し、ペDESTAL内に敷いてあった養生シートが焼失したものと推定しております。今後、原因を調査いたします。
