当所1号機における炉内点検(フェーズ2)状況について

平成19年9月27日
東京電力(株)
柏崎刈羽原子力発電所
広報部

柏崎刈羽原子力発電所 1号機 炉内点検（フェーズ2） 中間報告

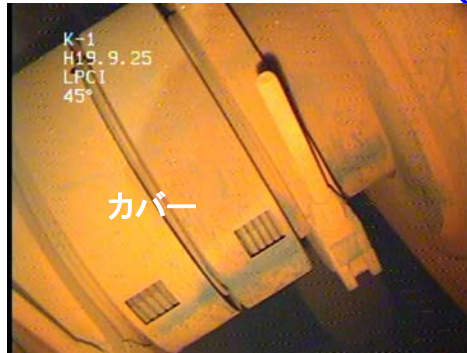
低圧炉心注入配管

原子炉上部および原子炉中間部ならびに定期検査のために取り外し、機器仮置きプールに仮置きしていた蒸気乾燥器については、昨日までの点検において損傷・変形・脱落などの異常は確認されませんでした。

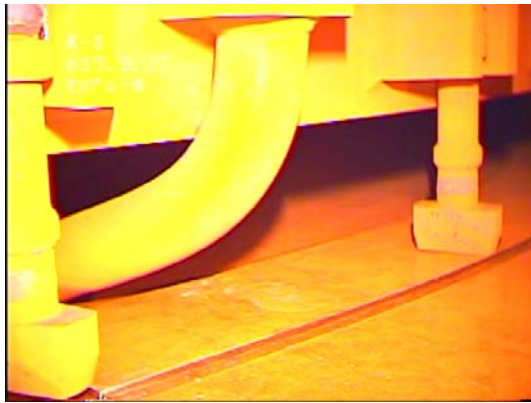
仮置き用脚部 (約 70°方向)

蒸気乾燥器と同様に定期検査のために取り外し、機器仮置きプール内に仮置きしていた気水分離器について、本日、点検を実施した結果、仮置き用の脚部(4本中4本)と原子炉内へ設置する時に位置を決めるためのガイドピン(2本中2本)に変形を確認いたしました。仮置き用の脚部とガイドピンは、気水分離器の補助的な設備であり、機能や構造に影響するものではありません。

また、気水分離器の仮置き用脚部の変形に伴い機器仮置きプールの床面にキズが確認されておりますが、当該箇所からの水漏れは確認されていません。
