柏崎刈羽原子力発電所3号機
 原子炉建屋（非管理区域）における水漏れについて

3号機 原子炉建屋（非管理区域）における水漏れについて

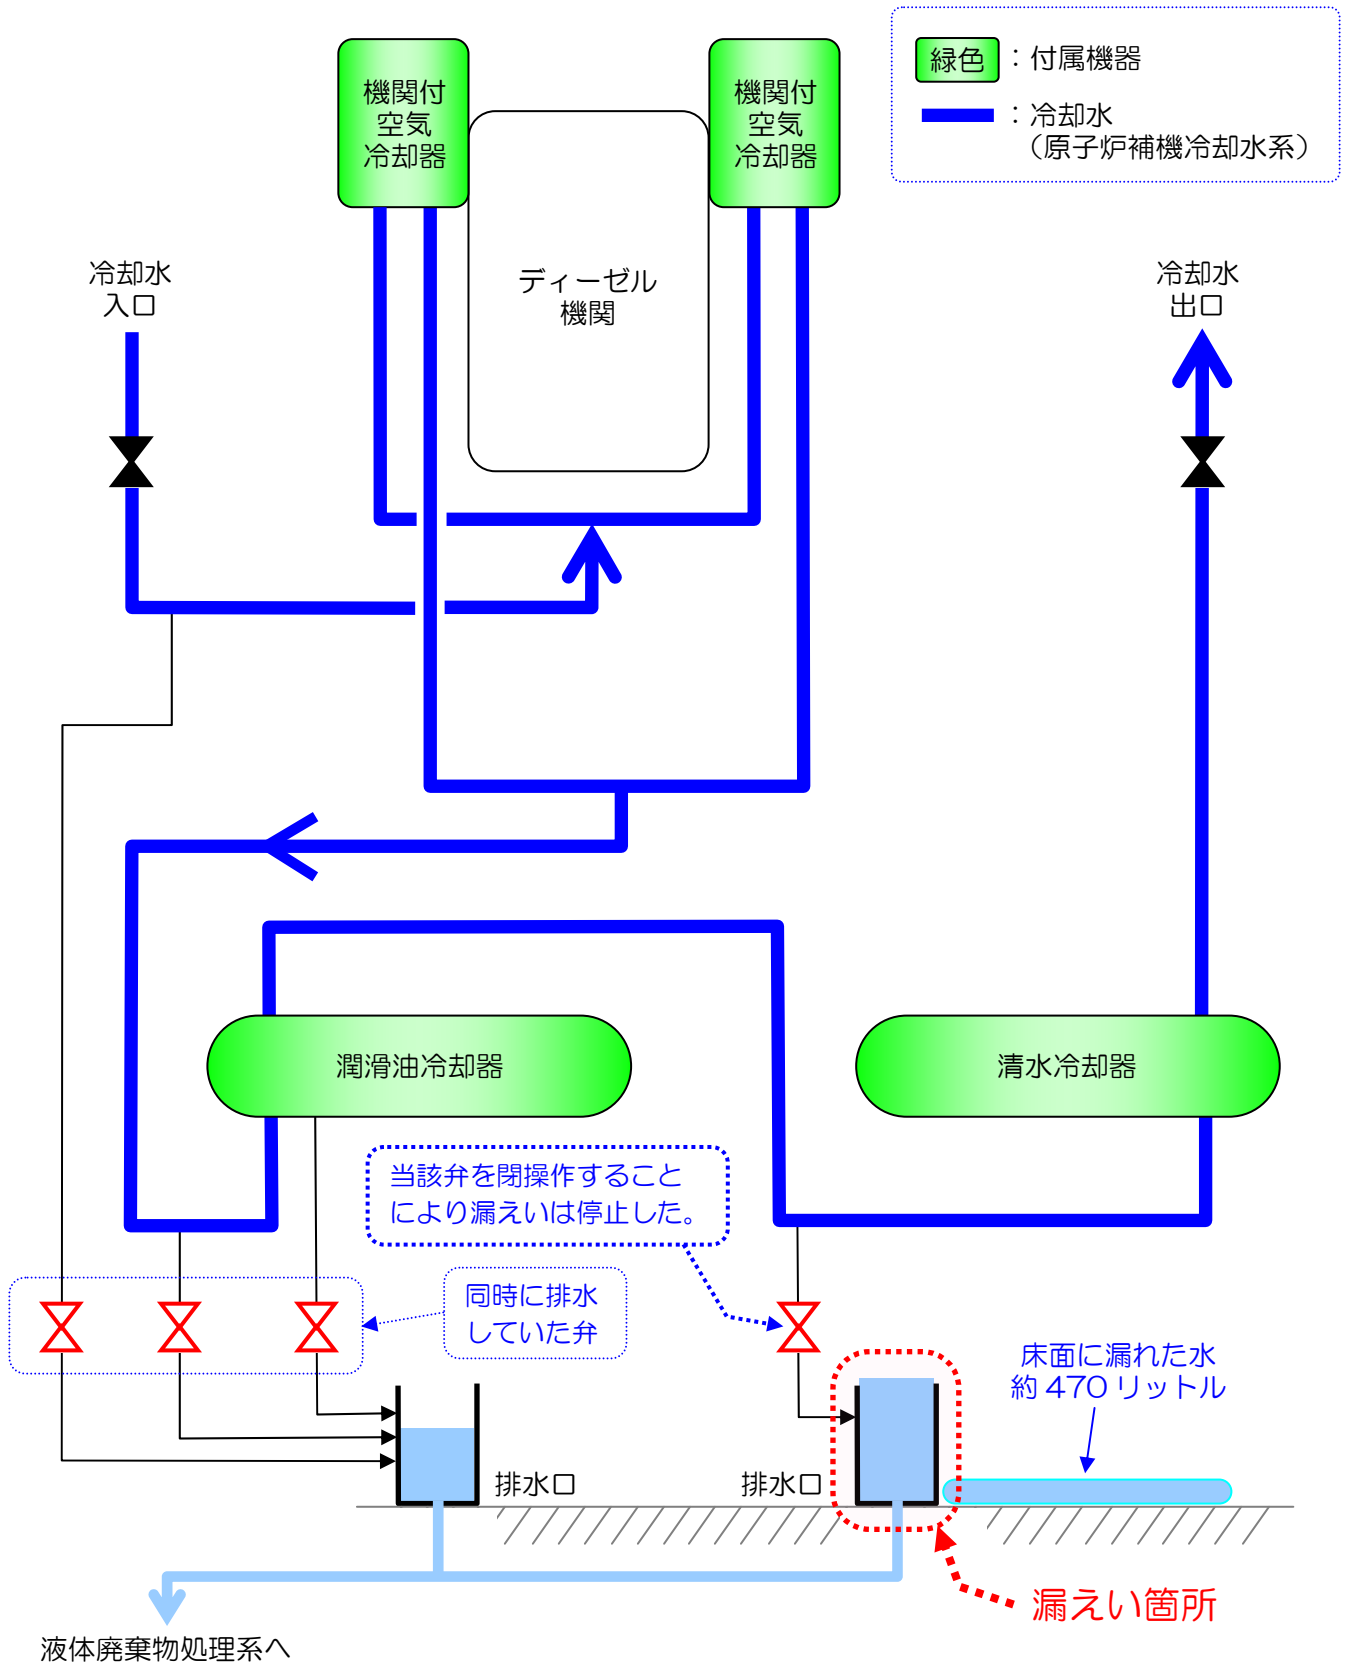
非常用ディーゼル発電機（B）室（非管理区域）
 水漏れ状況概略図

号機	3号機	
件名	原子炉建屋（非管理区域）における水漏れについて	
不適合の概要	<p>（事象の発生状況） 定期検査中の3号機において、平成23年1月27日午前11時59分頃、原子炉建屋地下1階の非常用ディーゼル発電機*（B）室（非管理区域）で、非常用ディーゼル発電機（B）付属機器の点検のため冷却水の水抜き作業を行っていたところ、当該作業に従事していた当直員が、水抜き用配管がつながっている排水口から床面に水が漏れいしていることを発見しました。 床面に溜まっていた漏れい水は約470リットルであり、水抜きのために開けていた弁を閉めたことにより、水漏れは停止しました。</p> <p>（安全性、外部への影響） 漏れた水には放射性物質は含まれておらず、本事象による外部への放射能の影響はありません。</p> <p>* 非常用ディーゼル発電機 所内電源喪失時に所内へ電源を供給するためのディーゼルエンジン駆動の非常用発電機。 ディーゼル発電機は3台設置されている。</p>	
安全上の重要度／損傷の程度	<p><安全上の重要度> 安全上重要な機器等 / <u>その他設備</u></p>	<p><損傷の程度> <input type="checkbox"/> 法令報告要 <input checked="" type="checkbox"/> 法令報告不要 <input type="checkbox"/> 調査・検討中</p>
対応状況	床面に漏れた水については、同日、排水を行い、清掃を実施しました。今後、水漏れの原因について調査いたします。
