(お知らせ)

柏崎刈羽原子力発電所屋外の軽油移送配管の点検について

平成24年6月28日
東京電力株式会社
柏崎刈羽原子力発電所

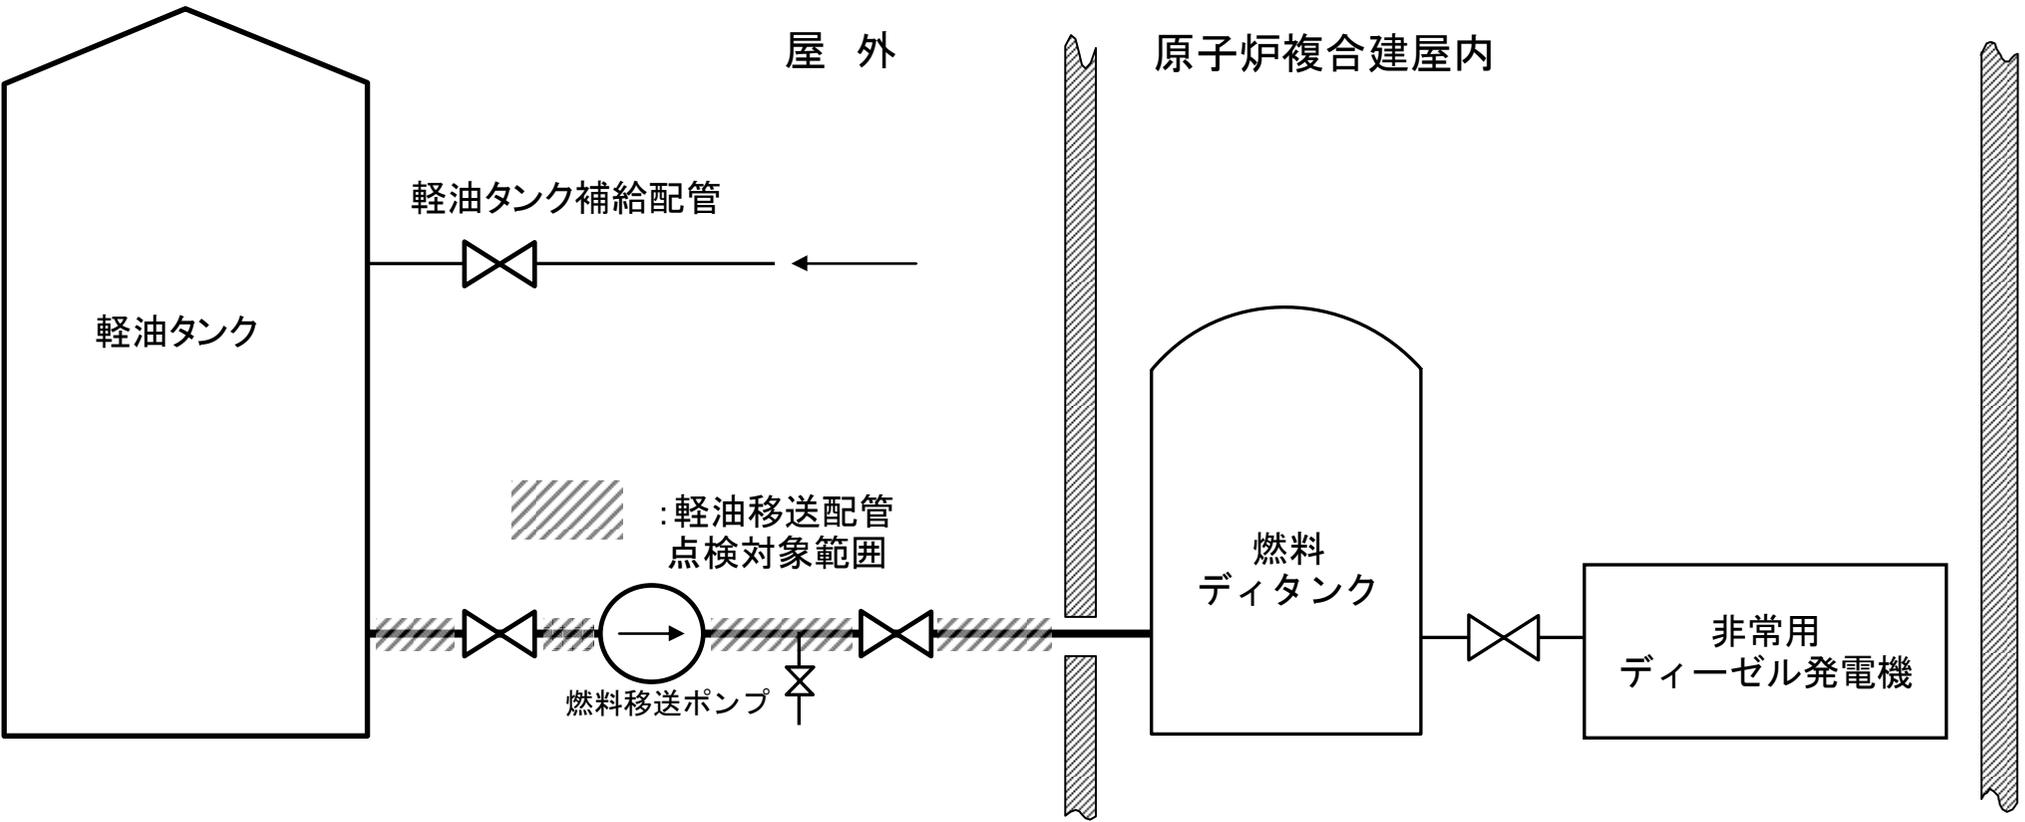
軽油移送配管系統概略図

当所2、4号機において、屋外の軽油タンク周辺の配管の点検を行ったところ、4号機の非常用ディーゼル発電機燃料ディタンク^{*1}への一部の軽油移送配管^{*2}の防食材外表面に浮き錆が確認されたことから、本年6月までに、防食材を取り外し当該配管表面の点検を実施した結果、錆による腐食を確認しました。

屋外に設置されている軽油タンクから屋内の非常用ディーゼル発電設備へ軽油を送る配管。当該配管を含む非常用ディーゼル発電設備の燃料移送系は安全上重要な設備に該当する。

今後、錆による腐食が確認された配管については、肉厚測定を実施し、必要となる厚さに満たないものが確認された場合については、配管の取替えを実施いたします。
