区分：その他

## 5号機 使用済燃料プールにおける物品の確認について

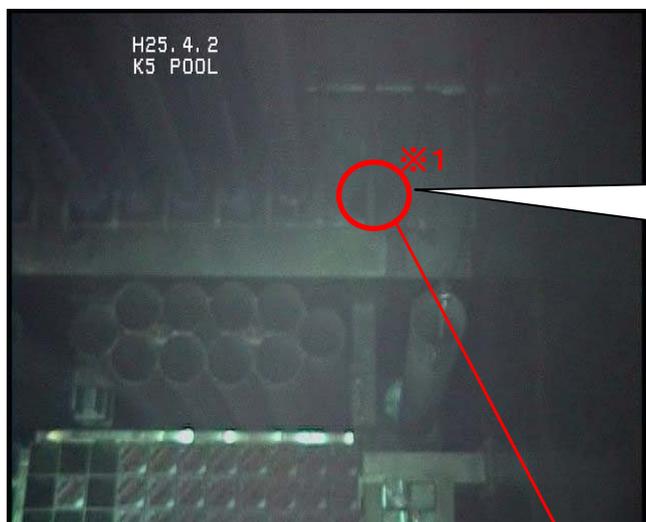
<使用済燃料プール底部に物品が発見された状況>

号機	5号機	
件名	使用済燃料プールにおける物品の確認について	
不適合の概要	<p>(事象の発生状況)</p> <p>定期検査中の5号機において、平成25年4月2日、当社社員が使用済燃料プール内の定例確認を行っていたところ、使用済燃料プールの底面に四角状の物品（縦約30cm×横約30cm、厚さ約1cm）を確認いたしました。</p> <p>(燃料の安全性評価)</p> <p>物品はゴムらしき様相をしていることから、当該プールに保管されている使用済燃料の安全性に影響を与えるものではないと判断しております。</p>	
安全上の重要度／損傷の程度	<p>&lt;安全上の重要度&gt;</p> <p>安全上重要な機器等 / (その他設備)</p>	<p>&lt;損傷の程度&gt;</p> <p><input type="checkbox"/> 法令報告要</p> <p><input checked="" type="checkbox"/> 法令報告不要</p> <p><input type="checkbox"/> 調査・検討中</p>
対応状況	<p>今後、当該物品の回収を行うとともに原因調査を進めてまいります。当社は、従前より異物混入防止対策に取り組んでおり、引き続き厳正管理に努めてまいります。</p>

※1: 物品を確認した位置は水深約8m

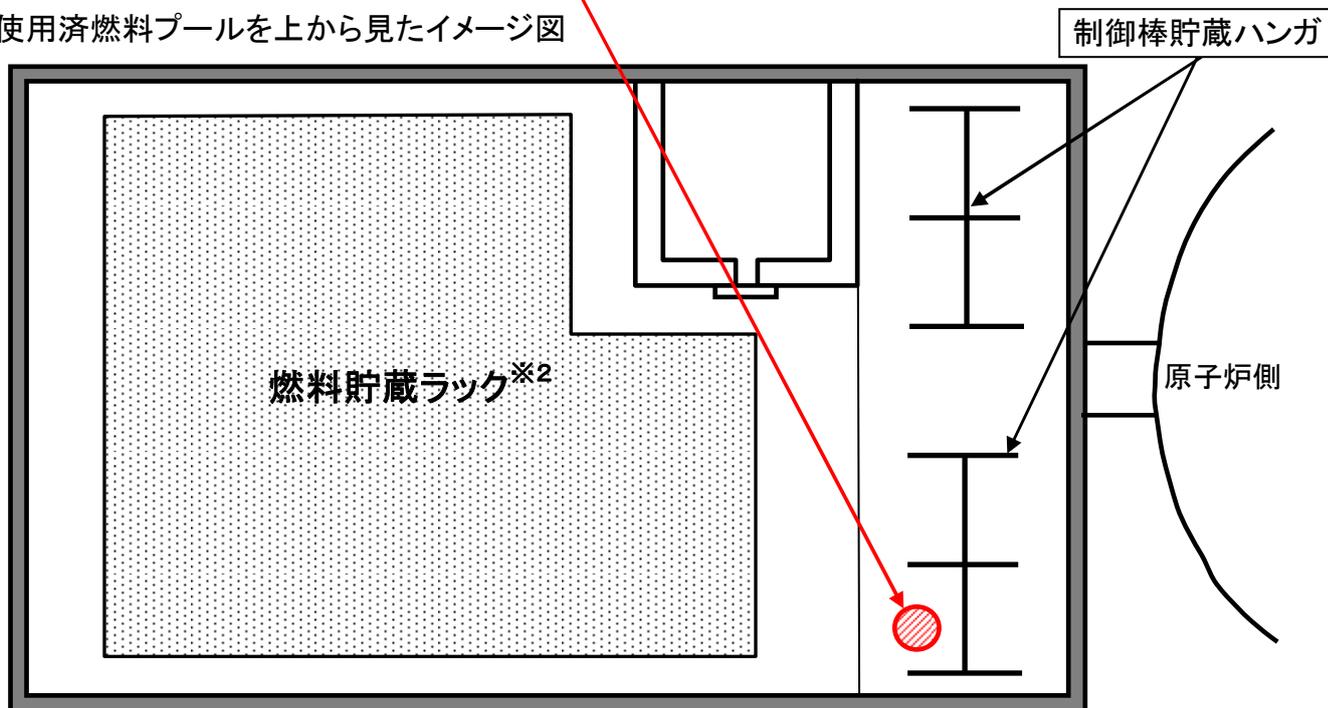
使用済燃料プールを上から見たイメージ図

※2: 燃料貯蔵ラックの上端は当該物品が確認された位置より約80cm高い位置にあるため、当該物品が燃料貯蔵ラックの上端に移動し燃料に接触する可能性は低いものと考えております。
