3 / 4 号機サービス建屋外壁手動排煙窓(屋外)における不備について

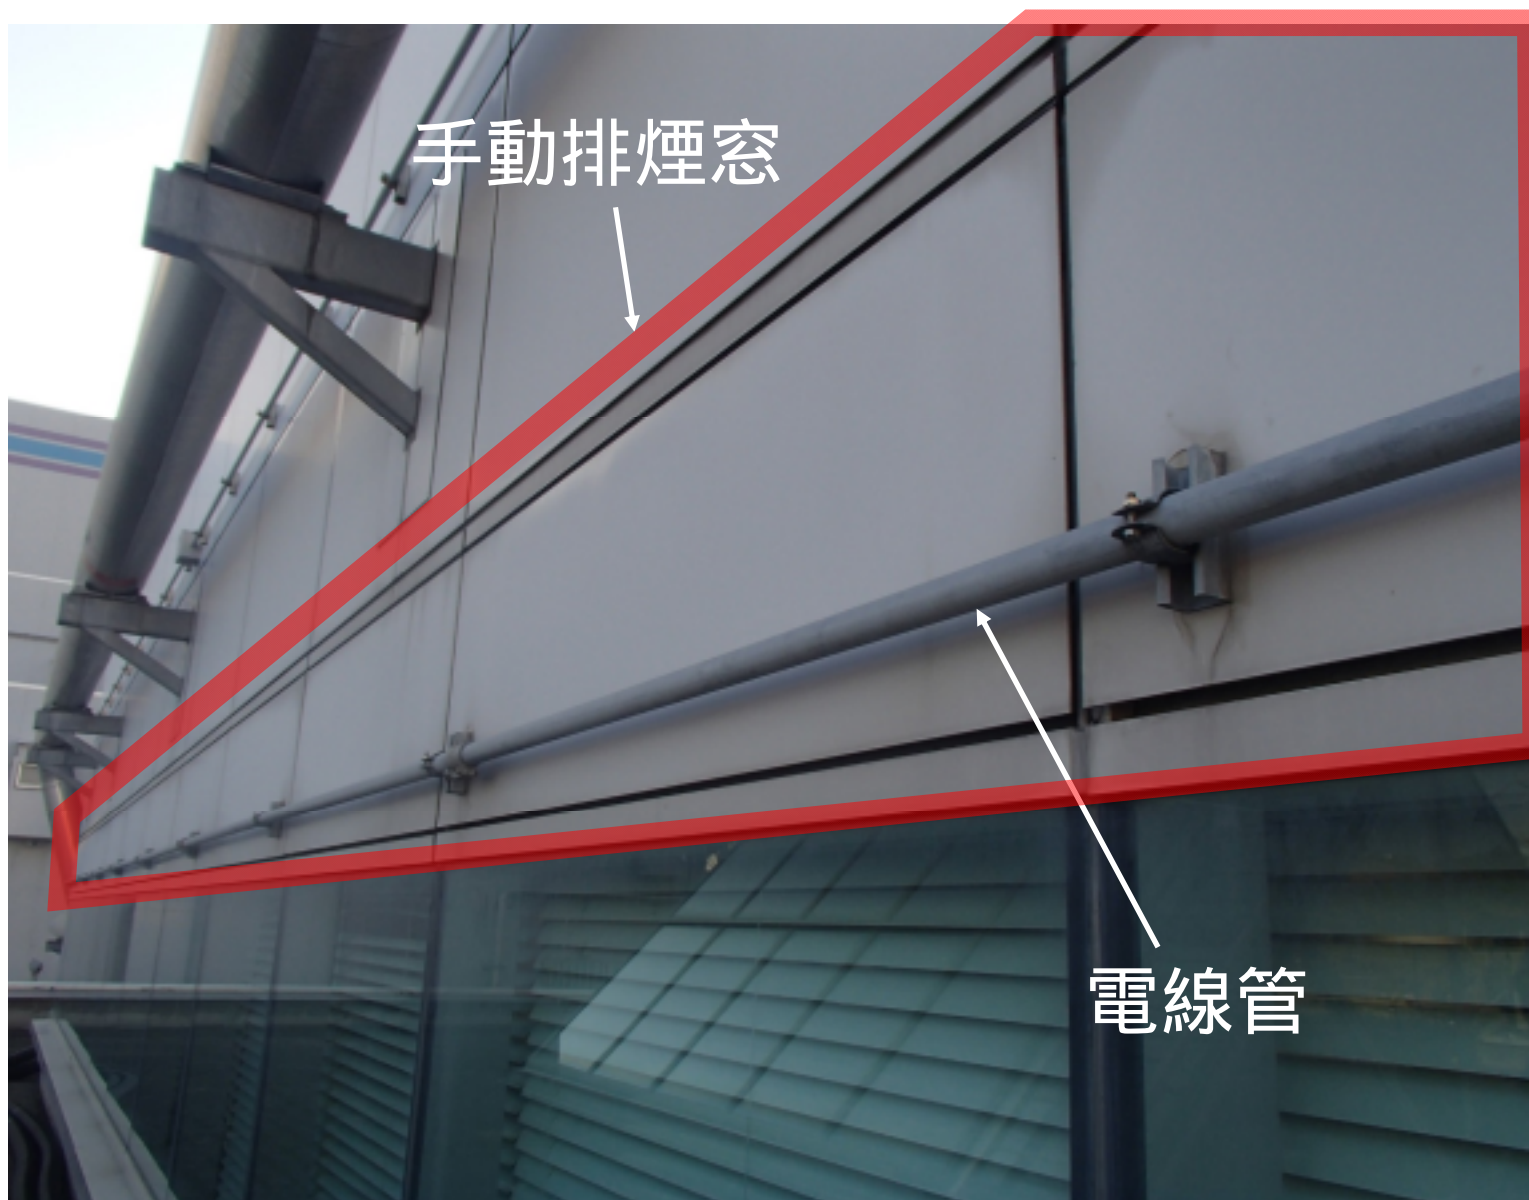
3 / 4号機サービス建屋2階外壁部

号機	3 / 4 号機	
件名	サービス建屋外壁手動排煙窓（屋外）における不備について	
不適合の概要	<p>2015 年 12 月 2 日、3 / 4 号機サービス建屋（屋外）において漏水補修工事に従事していた協力企業作業員が、外壁に設置されている手動排煙窓の外側に電線管が敷設されており、当該窓が開かない状態になっているおそれがあることを確認しました。</p> <p>このため、状況調査並びに影響評価を行った結果、12 月 4 日、建築基準法に抵触しているものと判断いたしました。</p> <p>原因については、当該の手動排煙窓が外壁と外観上同色同材であり、排煙窓であることを識別できなかったために、誤って電線管を敷設したものと推定いたしました。</p> <p>手動排煙窓 火災の際、室内側に設置してある排煙手動ボタンを押すと当該窓が開き、煙を外部へ排出する。 （自然排煙）</p>	
安全上の重要度 / 損傷の程度	< 安全上の重要度 > 安全上重要な機器等 / その他	< 損傷の程度 > 法令報告要 法令報告不要 調査・検討中
対応状況	<p>手動排煙窓の動作を阻害していた電線管については、12 月 4 日に速やかに撤去作業を行い、是正処置を完了しております。</p> <p>再発防止対策について、今後検討してまいります。</p>
