柏崎刈羽原子力発電所DATA・BOX(2016年11月)

2016年11月10日

柏崎刈羽原子力発電所における 安全対策の取り組み状況について

柏崎刈羽原子力発電所 6、7号機の 新規制基準への適合性審査の状況について

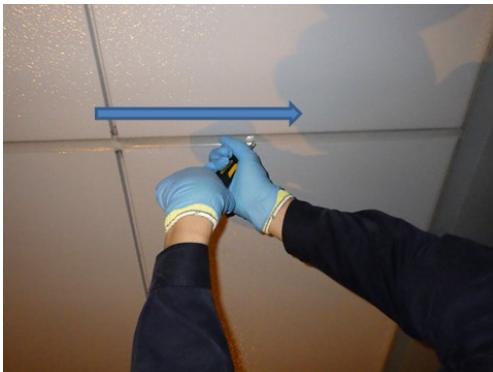
<p>カッターで切れ込みを入れる。</p> </div> <div style="font-size: 2em; color: blue;">➔</div> <div style="text-align: center;">

号機	3号機	
件名	タービン建屋屋上（非管理区域）におけるけが人の発生について	
不適合の概要	<p>2016年11月7日午前10時15分頃、3号機タービン建屋屋上（非管理区域）において、協力企業作業員が、外壁の補修作業でカッターを使用していたところ、誤って右手親指と人差指の間を切ってしまったことから、業務車にて病院へ搬送しました。 なお、作業員の身体に放射性物質の付着はありませんでした。</p> <div style="display: flex; justify-content: space-around; align-items: center;"> <div style="text-align: center;">

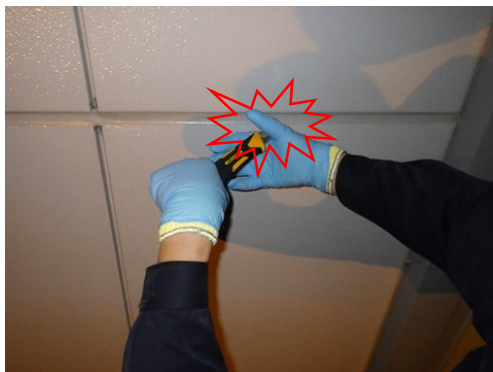
<p>刃が折れた弾みで手元が緩み右手を負傷。</p> </div> </div> <p style="text-align: center;">負傷時の状況（イメージ）</p>	
安全上の重要度 / 損傷の程度	<p>< 安全上の重要度 ></p> <p>安全上重要な機器等 / その他</p>	<p>< 損傷の程度 ></p> <p>法令報告要 法令報告不要 調査・検討中</p>
対応状況	<p>病院における診察の結果、「右手切創」と診断されました。 今回の事例を踏まえ、発電所関係者に周知し注意喚起を行うとともに、再発防止に努めてまいります。</p>
