# 柏崎刈羽原子力発電所DATA・BOX(2017年3月)

2017年3月9日

## 中央制御室床下における水平分離板に係る点検状況について

## 「廃炉」の主な作業項目と作業ステップ

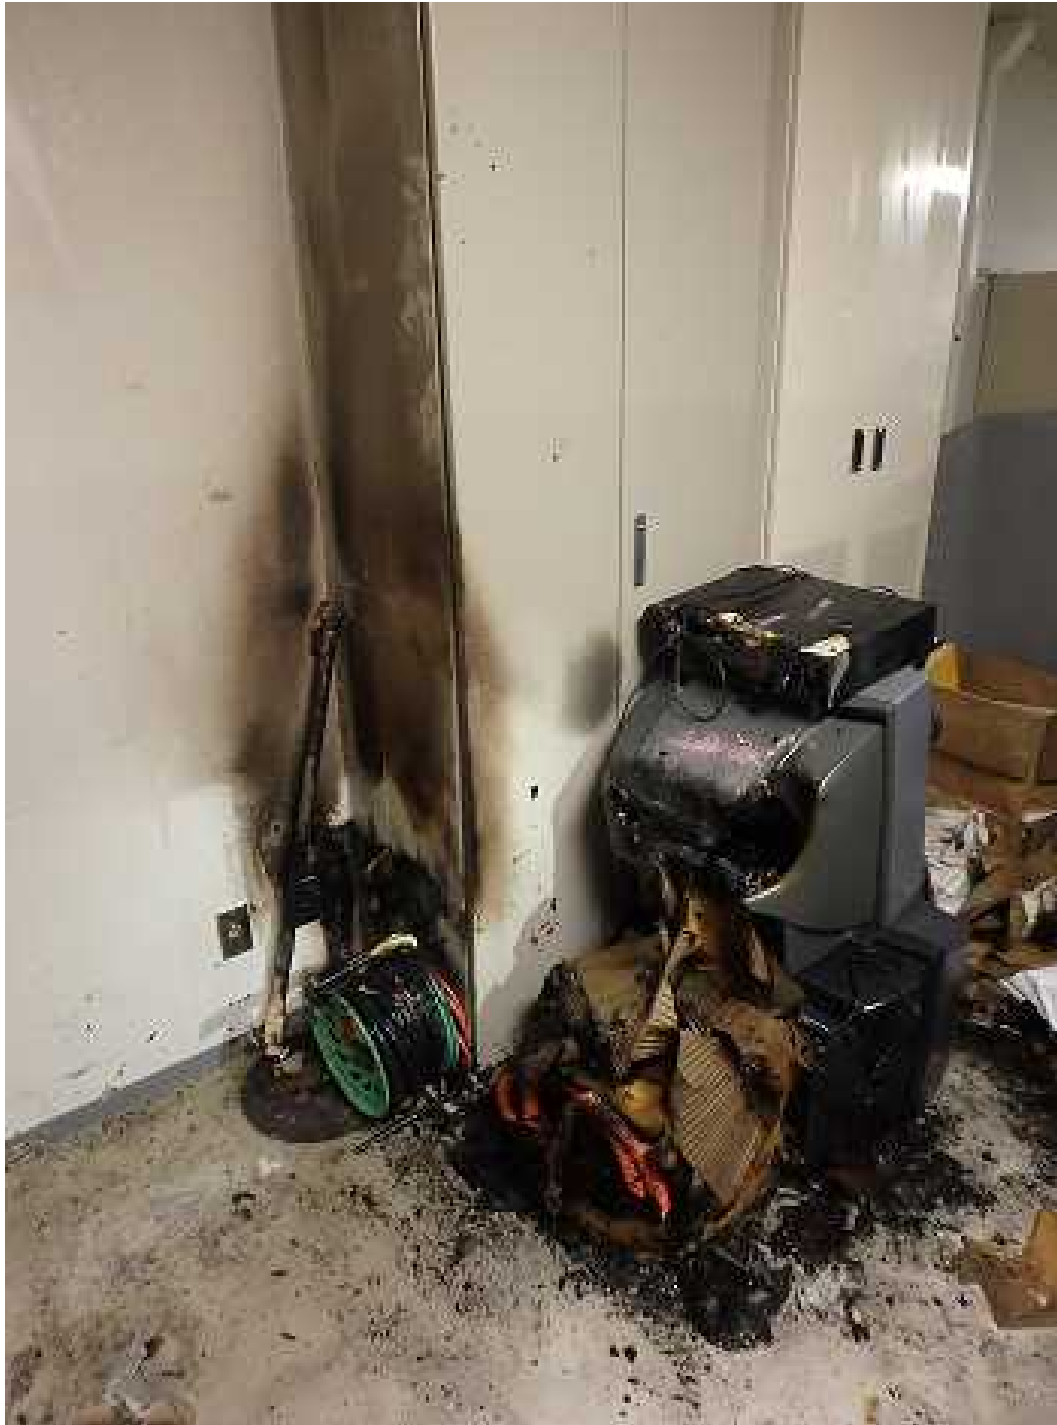
撮影日：2017年2月23日

柏崎刈羽原子力発電所6/7号機サービス建屋ロッカー室  
における火災現場状況

No.	お知らせ日	号 機	件 名	内 容
①	2017年 2月23日	6/7号機	柏崎刈羽原子力発電所での火災の発生 について (第1報、第2報、第3報) (区分Ⅰ)	<p>【発生状況】 2017年2月23日午後3時24分頃、6/7号機サービス建屋2階ロッカー室において火災が発生したため、当社社員および協力企業において初期消火活動を実施しました。その後、当社の自衛消防隊と消防署による消火活動を実施し消火しました。 消防署による現場検証の結果、午後4時42分に鎮火が確認されました。その後、消防署による現場確認を実施していましたが、火源は特定されませんでした。消防署による現場確認は午後6時55分に終了しました。 2月24日以降、引き続き当社による現場確認を行います。 <span style="float: right;">(2017年2月23日お知らせ済み)</span></p> <p>【対応状況】 <u>現在、当該ロッカー室に保管してあった書類、テレビ等の焼損状況から付近に設置されているコンセントを中心に原因調査を行っております。</u></p>
②	2017年 2月24日	6号機	原子炉建屋地下2階（管理区域）における けが人の発生について（区分Ⅲ）	—

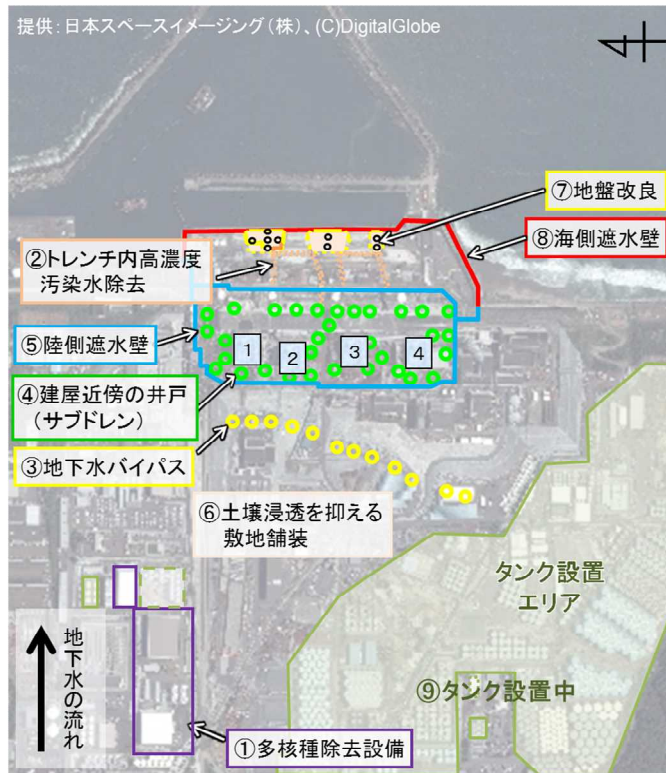
## 「汚染水対策」の3つの基本方針と主な作業項目

### 方針1. 汚染源を取り除く

- ①多核種除去設備等による汚染水浄化
- ②トレンチ(注3)内の汚染水除去  
(注3) 配管などが入った地下トンネル。

### 方針2. 汚染源に水を近づけない

- ③地下水バイパスによる地下水汲み上げ
- ④建屋近傍の井戸での地下水汲み上げ
- ⑤凍土方式の陸側遮水壁の設置
- ⑥雨水の土壌浸透を抑える敷地舗装

### 方針3. 汚染水を漏らさない

- ⑦水ガラスによる地盤改良
- ⑧海側遮水壁の設置
- ⑨タンクの増設(溶接型へのリプレイス等)

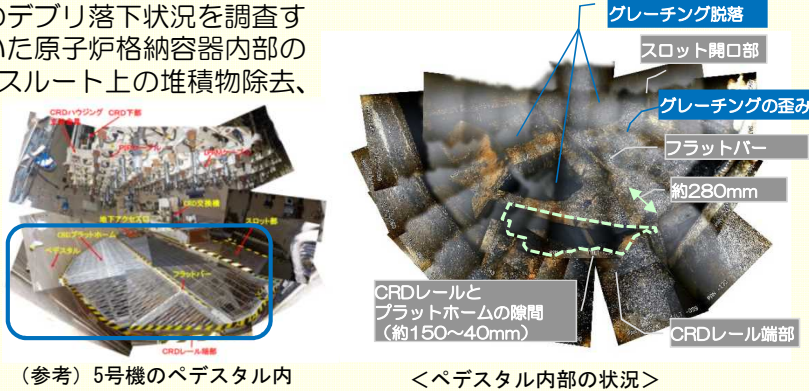
<ペDESTAL内部の状況>

### 2号機原子炉格納容器内部調査結果

2号機原子炉格納容器ペDESTAL<sup>※</sup>内のデブリ落下状況を調査するため、1/26.30にガイドパイプを用いた原子炉格納容器内部の事前調査、2/9に自走式調査装置アクセスルート上の堆積物除去、2/16に自走式調査装置を用いた格納容器内部調査を行いました。

今回の一連の調査で、ペDESTAL内のグレーチングの脱落や変形、ペDESTAL内に多くの堆積物があることを確認しました。
