柏崎刈羽原子力発電所DATA・BOX(2018年9月)

2018年9月13日

柏崎刈羽原子力発電所 1号機非常用ディーゼル発電機の過給機軸固着に関する
報告書の提出について

発電用原子炉施設故障等報告書

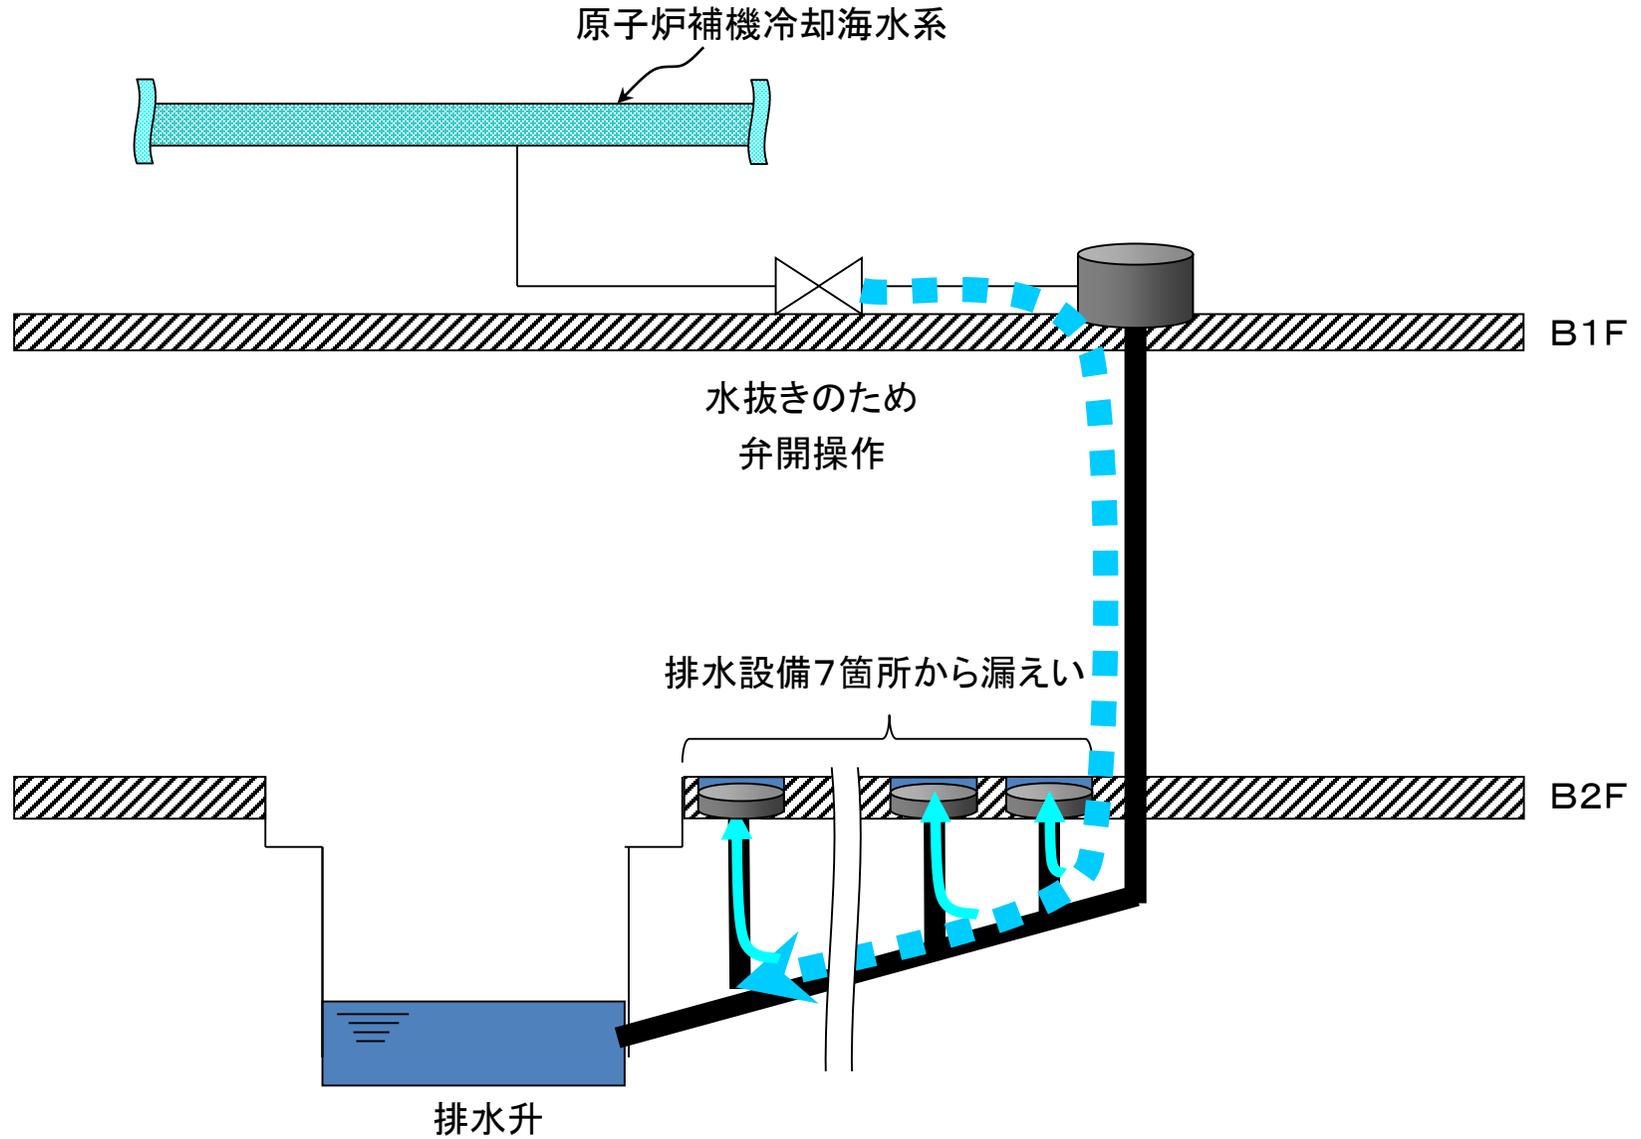
5号機 海水熱交換器建屋海水漏えいイメージ図

号機	5号機	
件名	海水熱交換器建屋（非管理区域）における海水の漏えいについて	
不適合の概要	<p>2018年9月4日午前10時14分頃、5号機海水熱交換器建屋地下1階において、当社社員が原子炉補機冷却海水系*の水抜き作業をおこなっていたところ、同建屋地下2階（非管理区域）の床に設置している排水設備7箇所より海水が約300リットル漏れていることを確認しました。</p> <p>原子炉補機冷却海水系の水抜き弁の閉操作を実施したことにより午前10時16分に漏えいは停止しております。</p> <p>本事象による外部への放射能の影響はありません。</p> <p>* 原子炉補機冷却海水系 原子炉建屋にある補機（ポンプの軸受等）に供給する冷却水を間接的に海水で冷却する系統</p>	
安全上の重要度／損傷の程度	<安全上の重要度> 安全上重要な機器等 / <u>その他</u>	<損傷の程度> <input type="checkbox"/> 法令報告要 <input checked="" type="checkbox"/> 法令報告不要 <input type="checkbox"/> 調査・検討中
対応状況	漏えいした海水については、排水処理および清掃を完了しております。 今後、漏えいの原因について調査を行い、再発防止対策を検討してまいります。

5号機海水熱交換器建屋

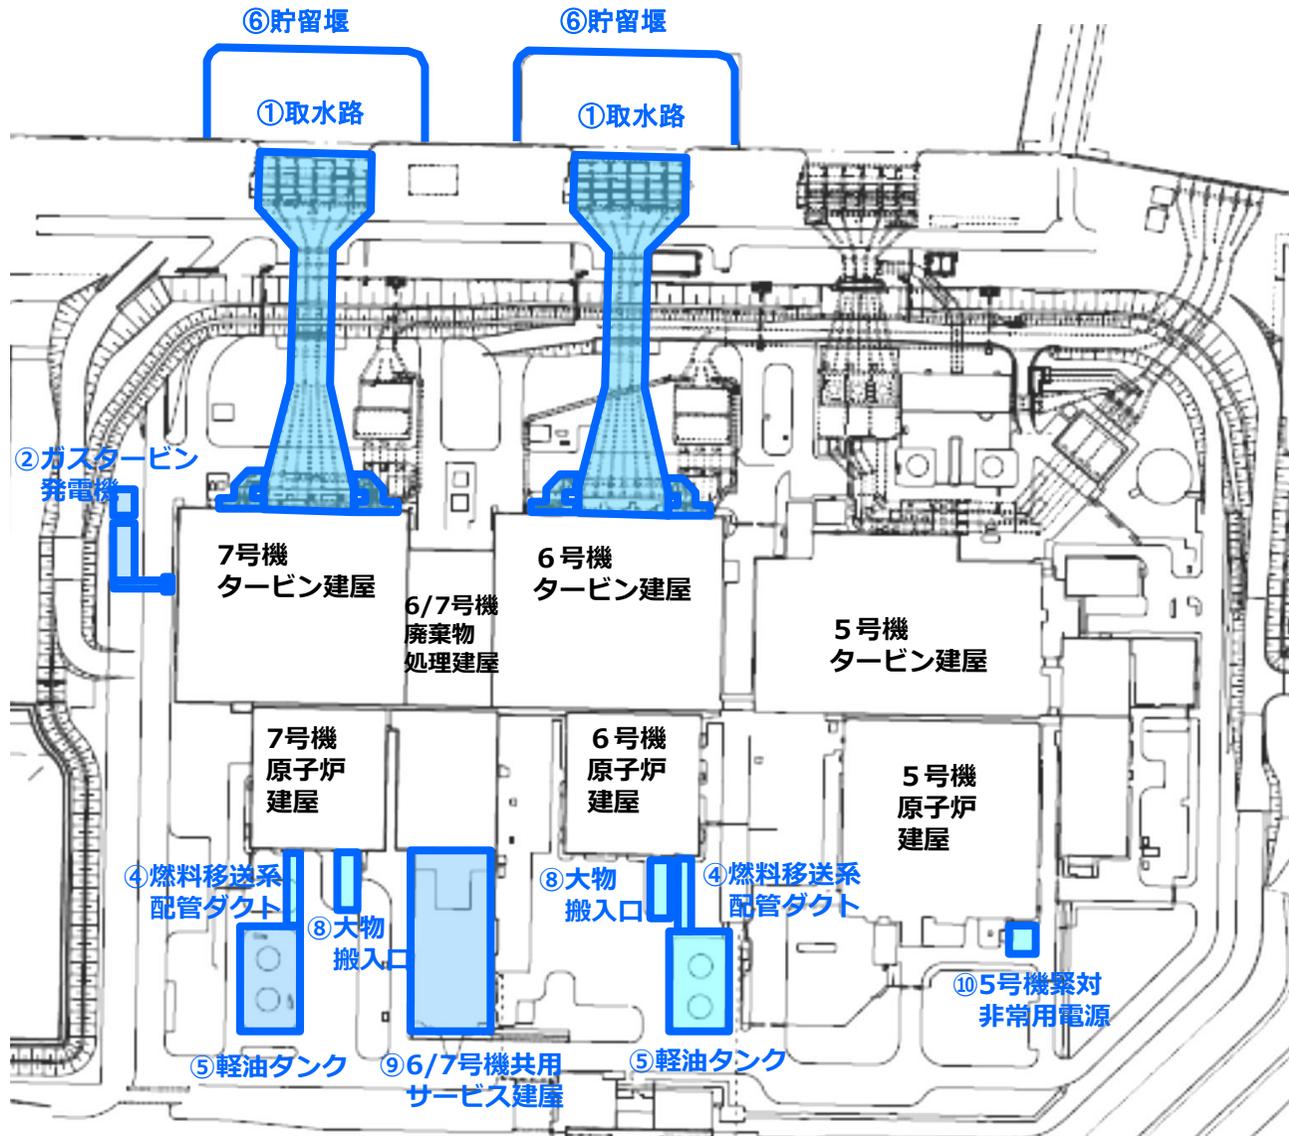
液状化対策の取り組み状況について

対象設備	6号機	7号機
①6/7号機取水路	工事中	工事中
②ガスタービン発電機	工事中	
③6/7号機フィルタベント	詳細設計中	詳細設計中
④6/7号機燃料移送系配管ダクト	詳細設計中	詳細設計中
⑤6/7号機軽油タンク基礎	詳細設計中	詳細設計中
⑥6/7号機海水貯留堰護岸接続部	詳細設計中	詳細設計中
⑦5/6/7号機アクセス道路の補強	詳細設計中	
⑧6/7号機大物搬入口	詳細設計中	詳細設計中
⑨6/7号機共用サービス建屋	詳細設計中	
⑩5号機緊急時対策所非常用電源	詳細設計中

③・⑦については、核物質防護の観点から、図示はできません。

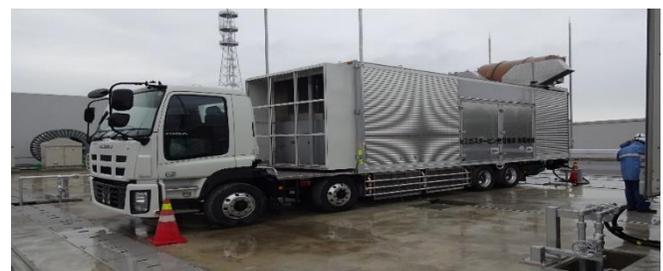
空冷式ガスタービン発電機（GTG）

軽油の燃焼ガスでタービンを回して発電

2セット配備済
+ 2セット配備予定

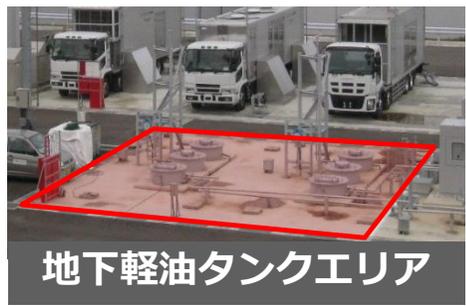
地下軽油タンク

GTG専用10万リットルの軽油を地下タンクに貯蔵

地下軽油タンクエリア

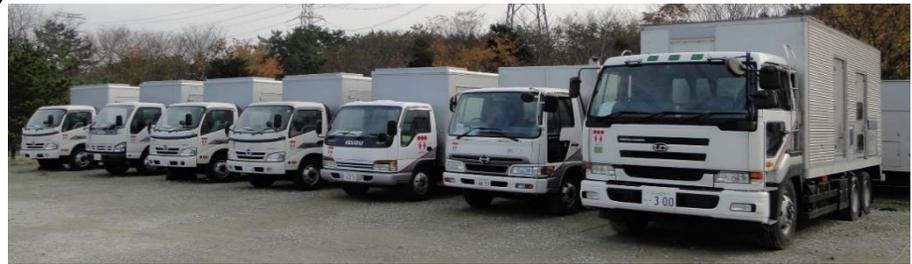
電源車

高台から各号機へ電源供給可能
機動的に各号機に出動して電源供給も可能

24台
配備済

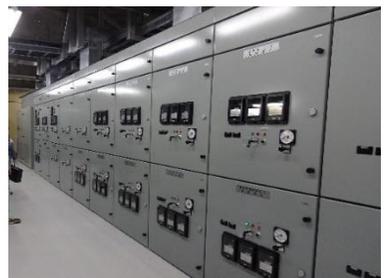
緊急用高圧配電盤

高台の空冷式ガスタービン発電機や電源車から各号機へ電気を配電

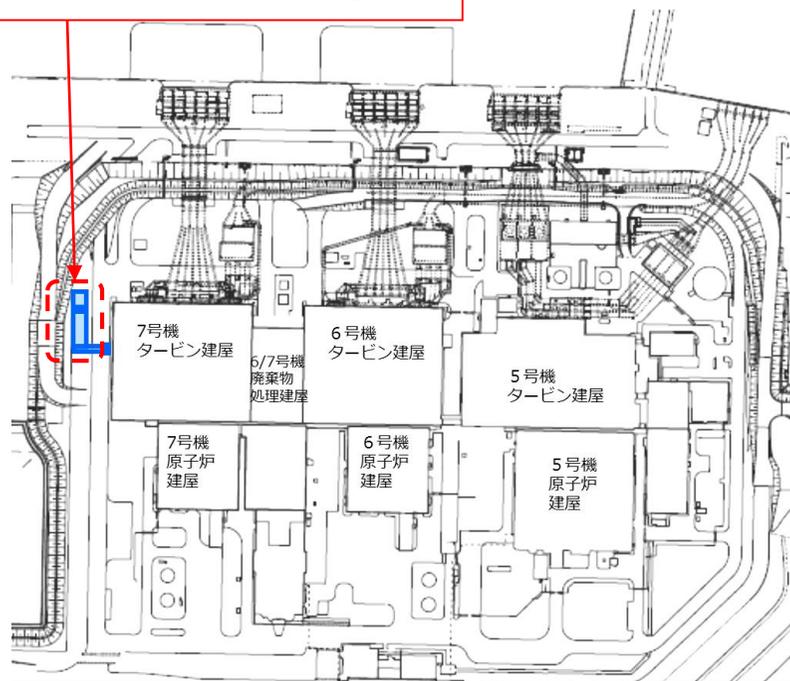
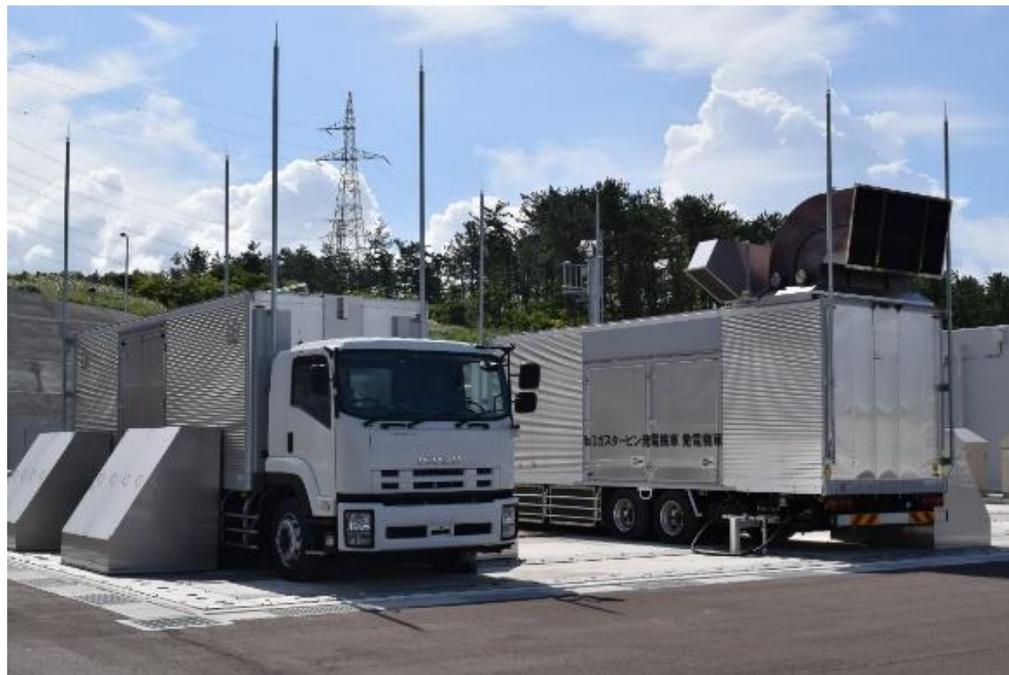
7号機タービン建屋南側空冷式ガスタービン発電機の設置状況

- 6/7号用に2セット設置予定。中央制御室から遠隔起動可能。
- 現在、基礎工事（液状化対策）を実施中

設置場所

設置後イメージ
(写真は同型の空冷式ガスタービン発電機)

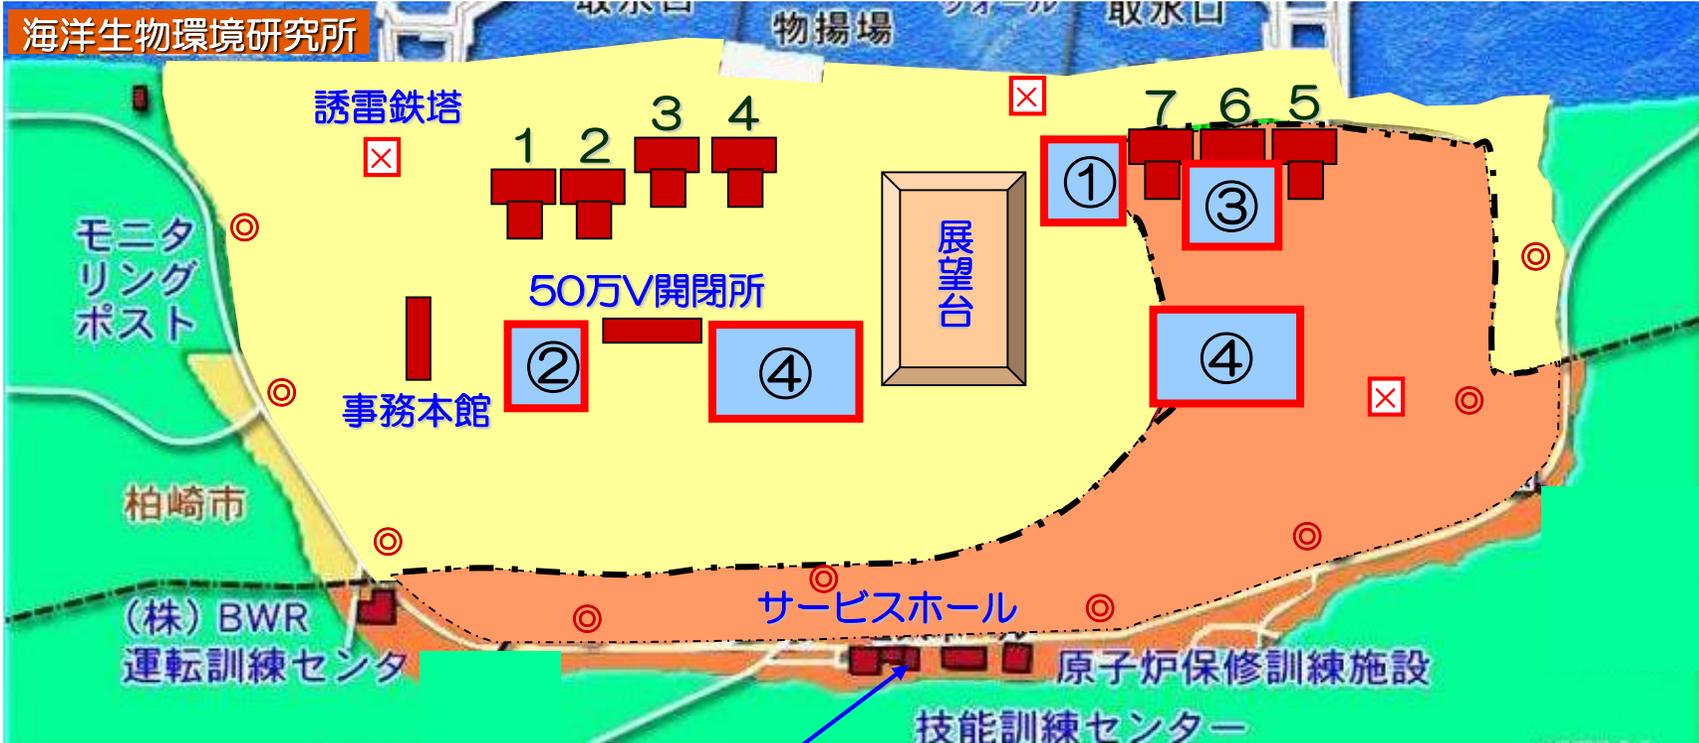
外部電源および非常用ディーゼル発電機が喪失した場合の電源の確保 (7号機の例)

- 優先①：7号機空冷式ガスタービン発電機からの供給 **工事中**
- 優先②：荒浜側高台設置の空冷式ガスタービン発電機からの供給
- 優先③：6号機非常用ディーゼル発電機からの供給
- 優先④：電源車からの供給

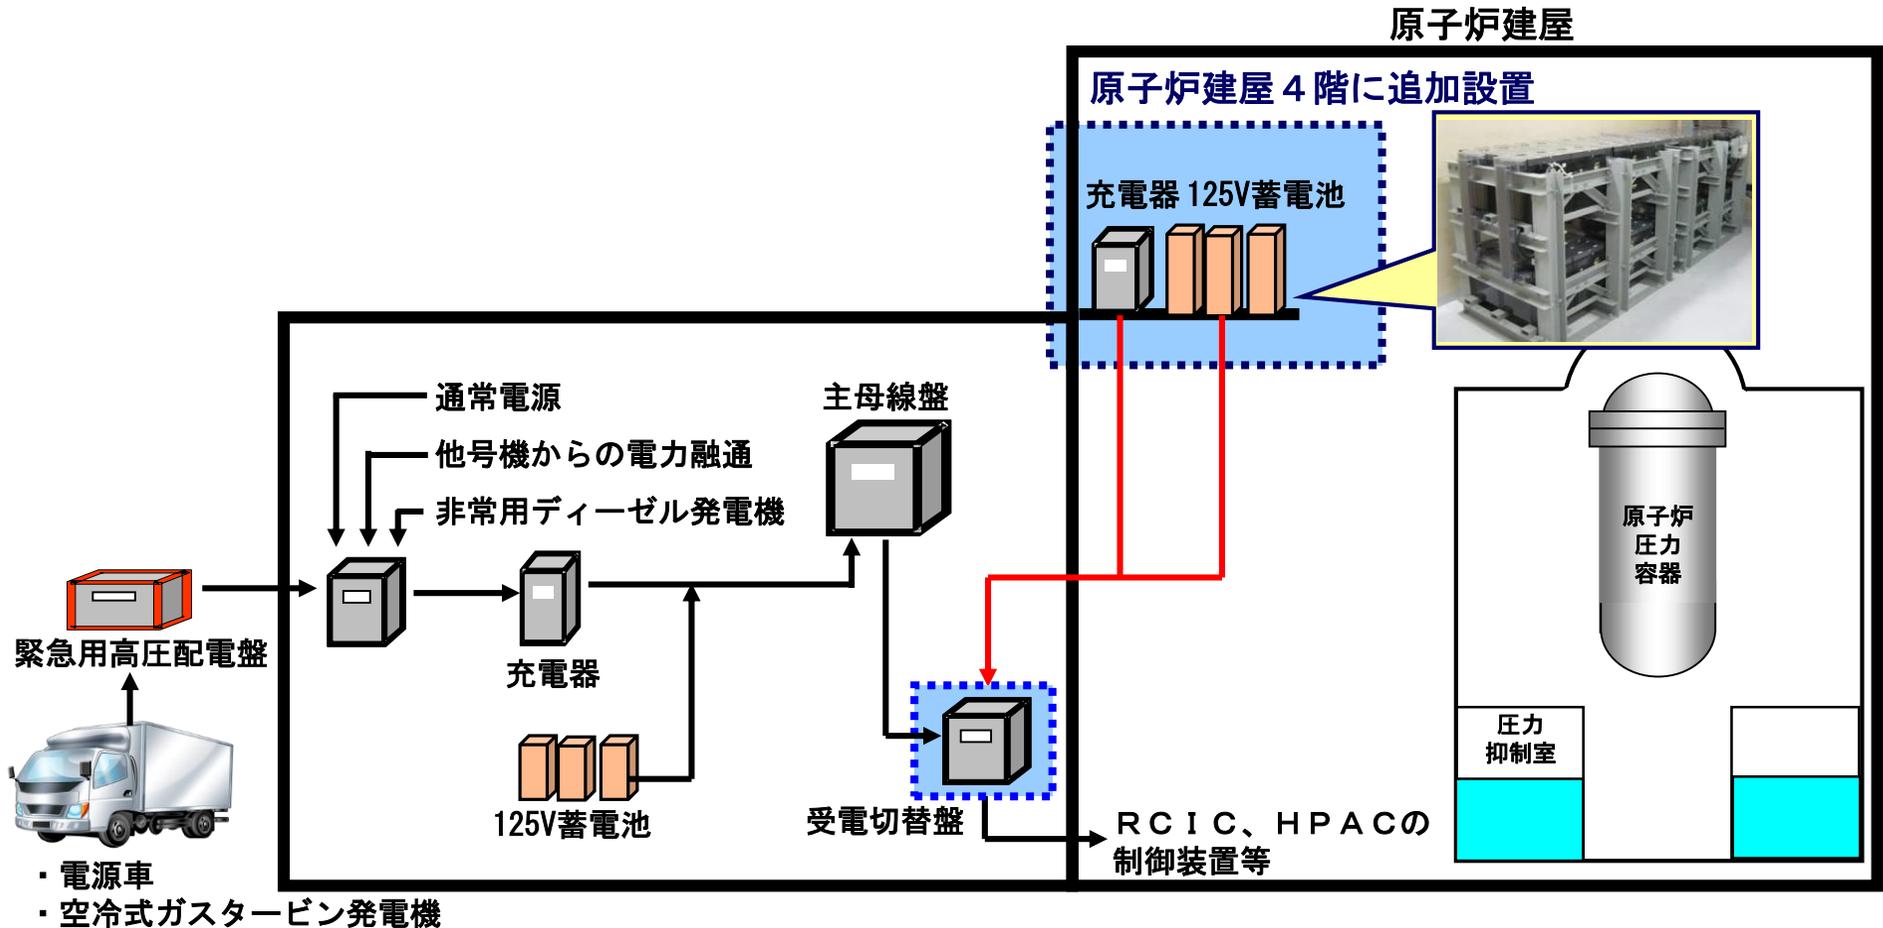
教訓の反映 ～直流電源（蓄電池、充電器）の強化～

全交流電源が喪失し、原子炉隔離時冷却系（RCIC）や高圧代替注水系（HPAC）によって原子炉を冷却する際、その制御装置や中央制御室の計器に必要な電源を供給するため、蓄電池や充電器を高所に追設し、更なる信頼性の向上を図ります。

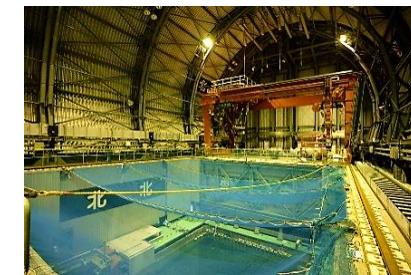
燃料取り出し用カバー内部の状況 (撮影日2018年3月15日)

原子炉建屋オペレーティングフロアの線量低減対策として、2016年6月に除染作業、2016年12月に遮へい体設置が完了しました。2017年1月より、燃料取り出し用カバーの設置作業を開始し、2018年2月に全ドーム屋根の設置が完了しました。

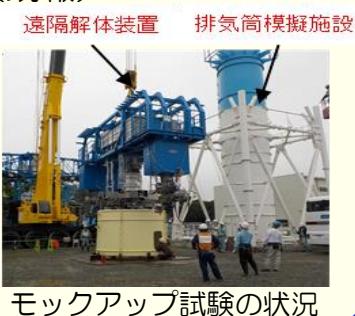
1/2号機排気筒は、損傷・破断箇所があることを踏まえリスクをより低減する観点から、遠隔解体装置を用いて上部解体を計画しています。（既報）

現場作業を円滑に実施するため、8月28日より模擬施設で解体装置のモックアップ試験を開始しました。

得られた知見を作業手順等の施工計画に反映し、12月からの解体準備作業に向けて、安全最優先で進めます。

- ・今後の対策として、それぞれの原因究明・対策を実施するとともに、共通要因として考えられる品質管理上の問題を改善後、試運転を再開予定。
- 1/2号機排気筒解体に向けた進捗状況
 - ・1/2号機排気筒は、損傷・破断箇所があることを踏まえリスクをより低減する観点から、遠隔解体装置を用いて上部解体を計画。
 - ・現場作業を円滑に実施するため、8/28]より模擬施設で解体装置のモックアップ試験を開始。
 - ・得られた知見を作業手順等の施工計画に反映し、12月からの解体準備作業に向けて、安全最優先で進める。

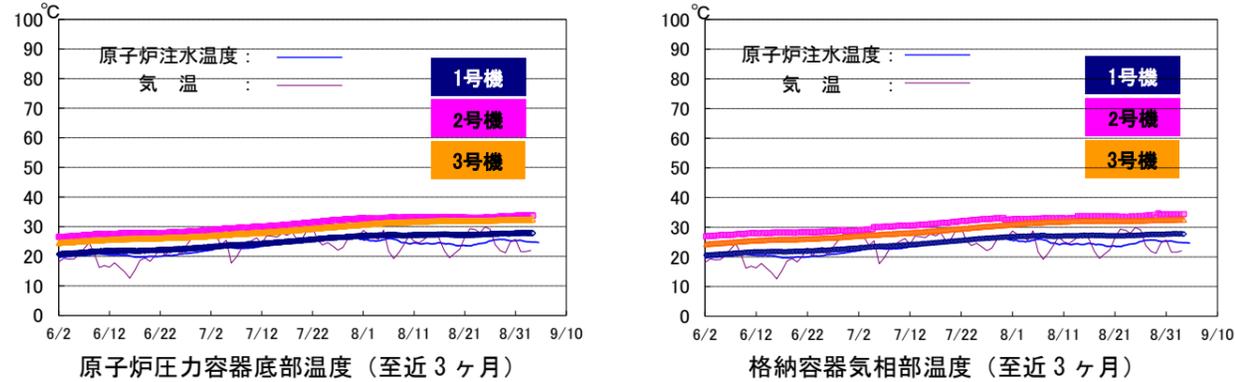
1. 原子炉内の温度

注水冷却を継続することにより、原子炉圧力容器底部温度、格納容器気相部温度は、号機や温度計の位置によって異なるものの、至近1ヶ月において、約25～35度で推移。

※トレンドグラフは複数点計測している温度データの内、一部のデータを例示

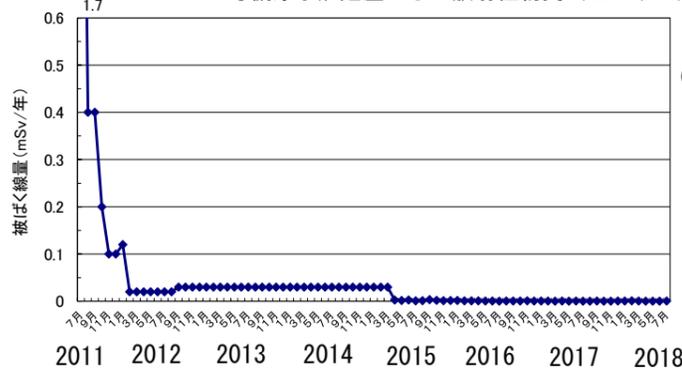
1～4号機原子炉建屋からの放射性物質（セシウム）による敷地境界における年間被ばく線量評価

2018年7月において、1～4号機原子炉建屋から新たに放出される放射性物質による、敷地境界における空气中放射性物質濃度は、Cs-134 約 2.7×10^{-12} ベクレル/cm³ 及び Cs-137 約 1.2×10^{-11} ベクレル/cm³ と評価。放出された放射性物質による敷地境界上の被ばく線量は0.00029mSv/年未満と評価。

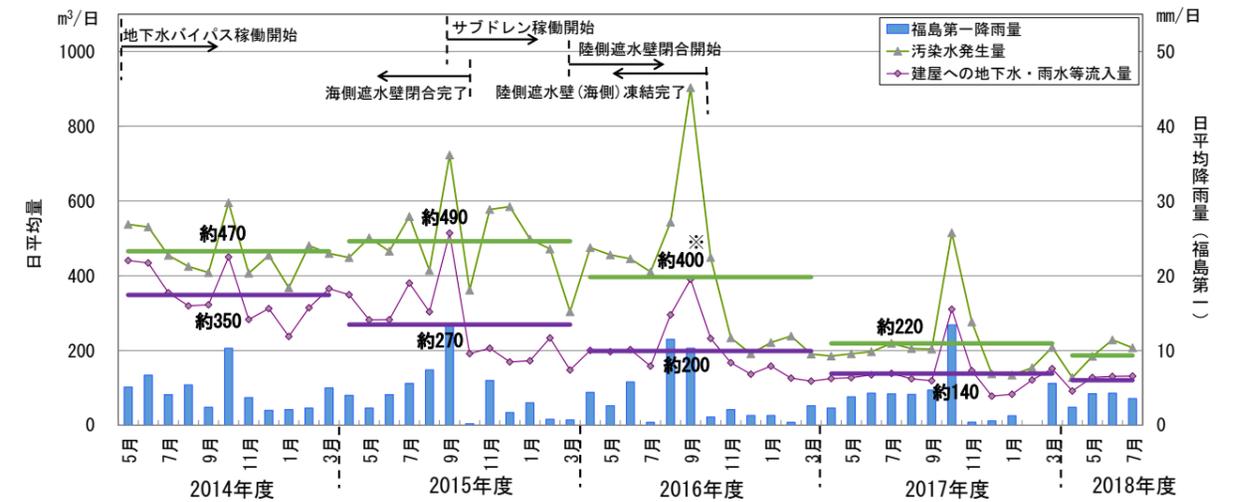
図1：汚染水発生量と建屋への地下水・雨水等の流入量の推移

- 引き続き、汚染水発生量低減に向けて、対策に取り組む。

※：2018年3月1日に汚染水発生量の算出方法を見直したため、第20回汚染水処理対策委員会（2017年8月25日開催）で公表した値と異なる。見直しの詳細については第50回、第51回廃炉・汚染水対策チーム会合/事務局会議資料に記載。

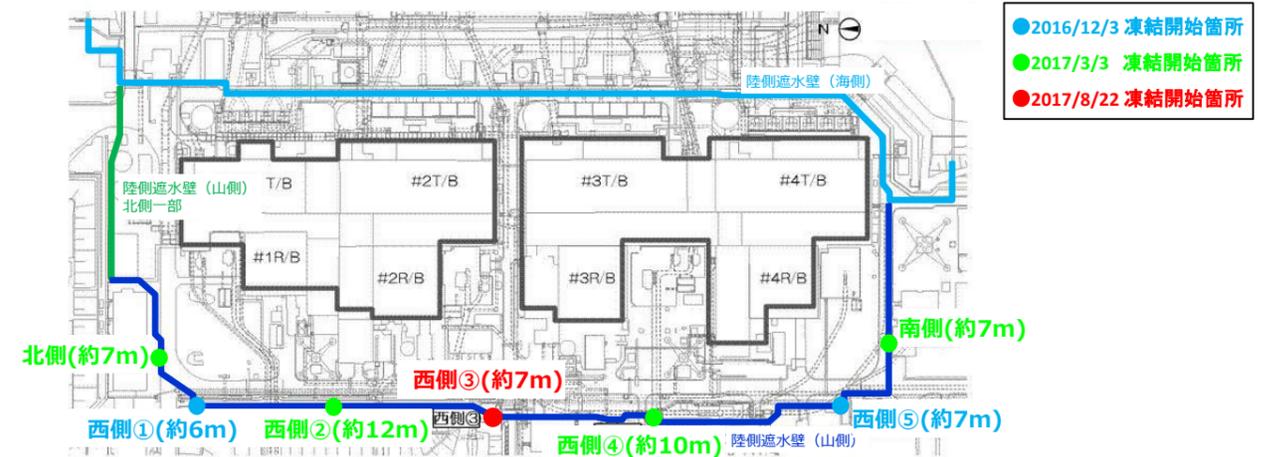
図3：陸側遮水壁(山側)の閉合箇所

- ・陸側遮水壁は、北側と南側で凍土の成長を制御する維持管理運転を、2017 年 5 月より実施中。また、凍土が十分に造成されたことから、東側についても 2017 年 11 月に維持管理運転を開始。2018 年 3 月に維持管理運転範囲を拡大。
- ・2018 年 3 月、陸側遮水壁はほぼ全ての範囲で地中温度が 0℃を下回ると共に、山側では 4~5m の内外水位差が形成され、深部の一部除き完成し、サブドレン・フェーシング等との重層的な汚染水対策により地下水位を安定的に制御し、建屋に地下水を近づけない水位管理システムが構築されたと判断。また、3 月 7 日に開催された汚染水処理対策委員会にて、陸側遮水壁の地下水遮水効果が明確に認められ、汚染水の発生を大幅に抑制することが可能となったとの評価が得られた。

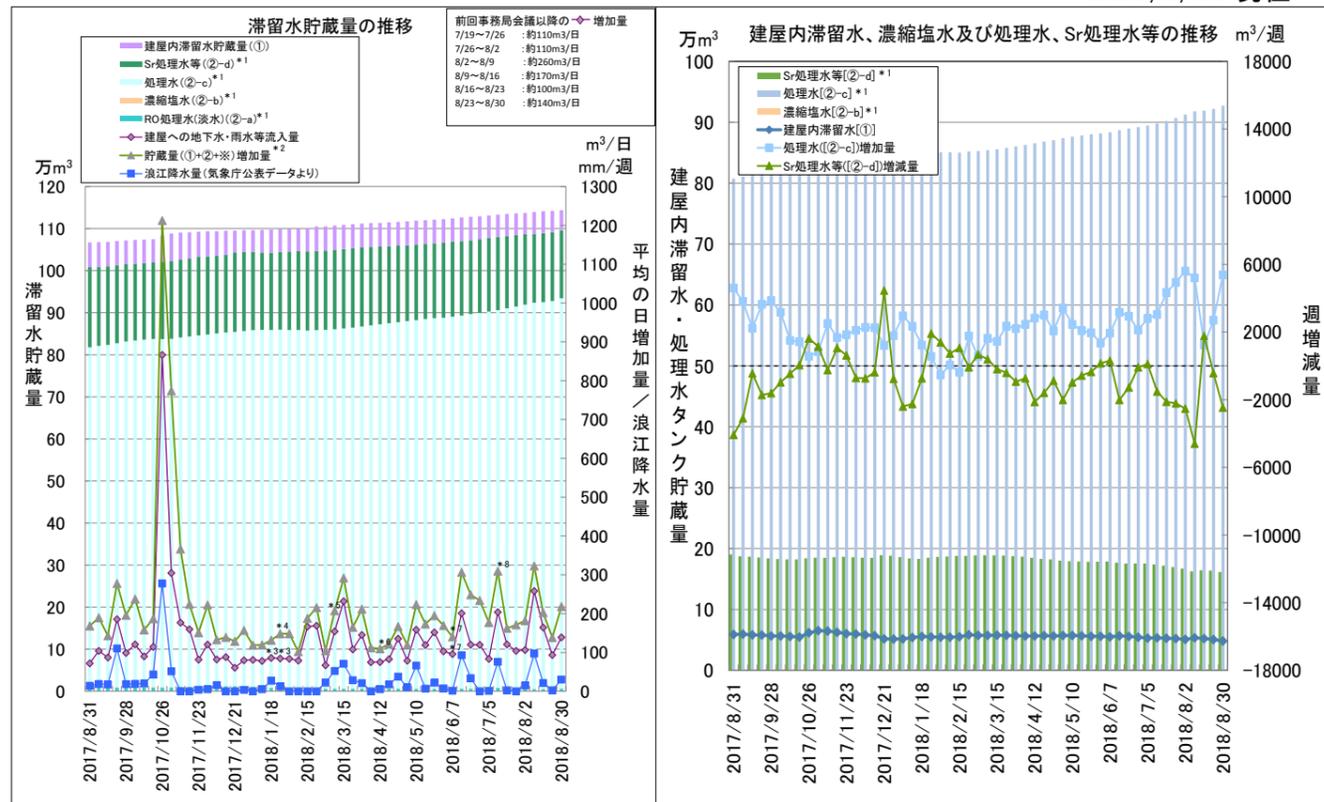
図4: 滞留水の貯蔵状況

- ・汚染水タンクエリアに降雨し堰内に溜まった雨水のうち、基準を満たさない雨水について、2014/5/21 より雨水処理装置を用い放射性物質を除去し敷地内に散水（2018/9/3 時点で累計 114,234m³）。

- *1: 水位計 0%以上の水量
 *2: 貯蔵量増加量の精度向上として、2017/2/9 より算出方法を以下の通り見直し。(2018/3/1 見直し実施)
 [(建屋への地下水・雨水等流入量) + (その他移送量) + (ALPS 薬液注入量)]
 *3: 残水エリアへ流入した地下水・雨水等流入量を加味して再評価(2018/1/18, 1/25)。
 *4: SARRY 逆洗水を「貯蔵量増加量」に加味していたことから見直し。(2018/1/25)
 *5: 右記評価期間は、建屋水位計の校正の影響を含む。
 (2018/3/1~3/8: 3号機タービン建屋)
 *6: ALPS 薬液注入量の算出方法を以下の通り見直し。(増設 ALPS: 2018/4/12 より見直し実施)
 [(出口積算流量) - (入口積算流量) - (炭酸ソーダ注入量)]
 *7: 2~4号機タービン建屋海水系配管等トレンチの滞留水貯蔵量の計算式見直しを踏まえ、再評価を実施。(再評価期間: 2017/12/28~2018/6/7)
 *8: 1号機海水配管トレンチからの移送量の管理方法見直しを踏まえ、再評価を実施。(再評価期間: 2018/5/31~2018/6/28)

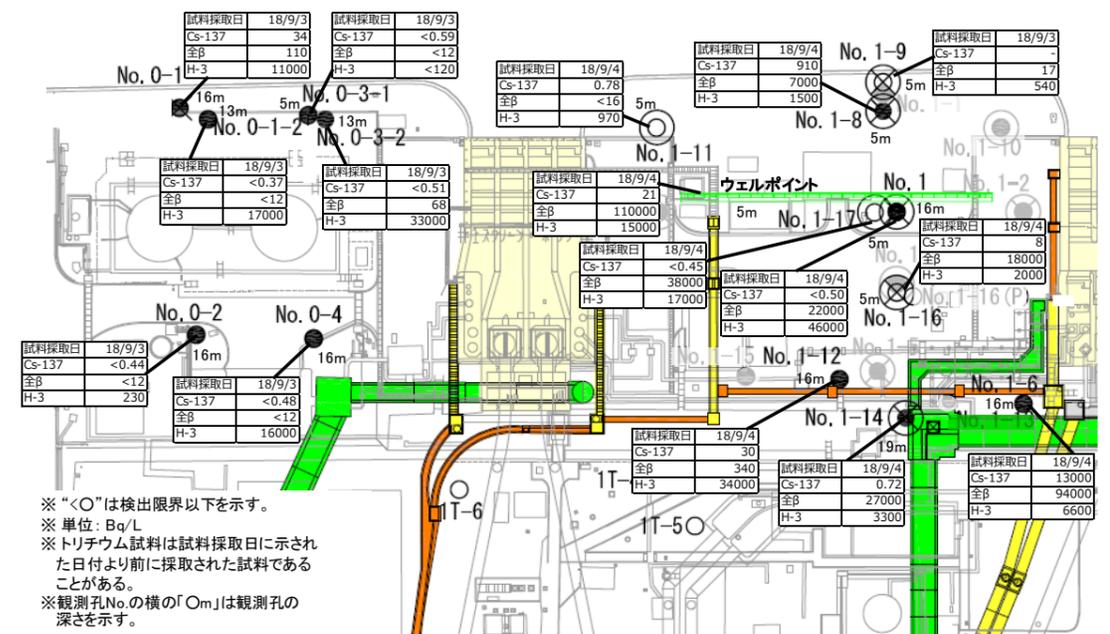
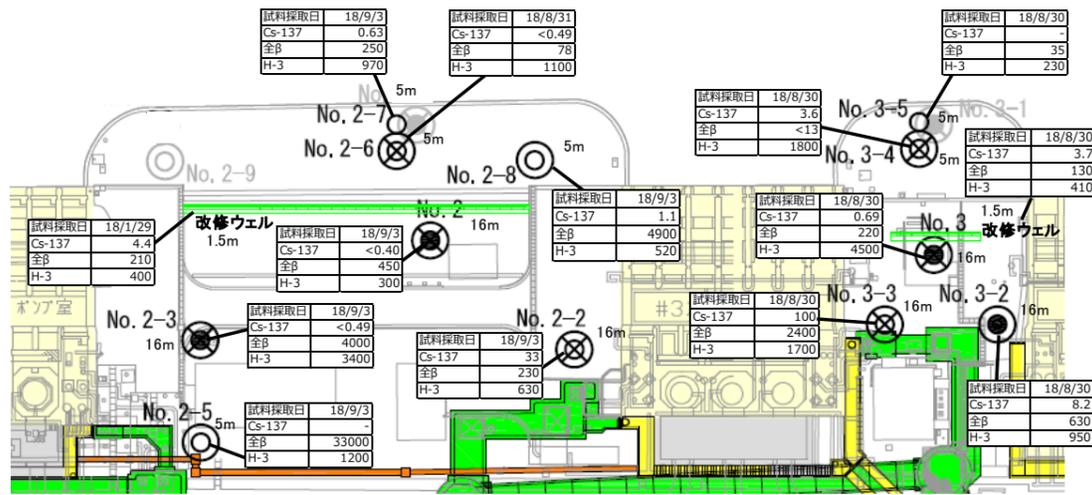
<2、3号機取水口間、3、4号機取水口間>
図5:タービン建屋東側の地下水濃度

- ・No.3-4でH-3濃度は2018.1より2,000Bq/L程度から900Bq/L程度まで低下後上昇し、現在1,800Bq/L程度となっている。2015/4/1より地下水汲み上げを継続（3、4号機取水口間ウェルポイント：2015/4/1～9/16、改修ウェル：2015/9/17～）。
- ・1～4号機取水路開渠内エリアの海水放射性物質濃度は、告示濃度未満で推移しているが、大雨時にセシウム137濃度、ストロンチウム90濃度の上昇が見られる。海側遮水壁鋼管矢板打設・継手処理の完了後、濃度の低下が見られる。位置変更のために新しいシルトフェンスを設置した2017/1/25以降セシウム137濃度の上昇が見られる。

<1号機取水口北側、1、2号機取水口間>

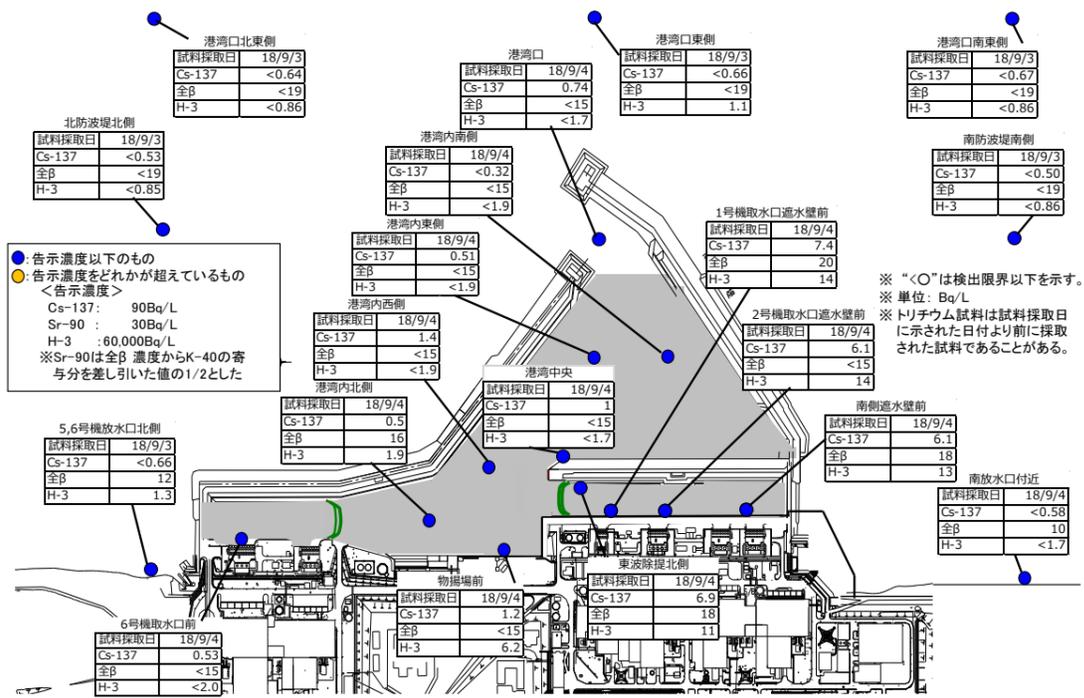
図6:港湾周辺の海水濃度

- ・港湾内エリアの海水放射性物質濃度は、告示濃度未満で推移しているが、大雨時にセシウム137濃度、ストロンチウム90濃度の上昇が見られる。海側遮水壁鋼管矢板打設・継手処理の完了後、濃度低下が見られる。
- ・港湾外エリアの海水放射性物質濃度は、海側遮水壁鋼管矢板打設・継手処理の完了後、セシウム137濃度、ストロンチウム90濃度の低下が見られ、告示濃度未満で推移して変化は見られない。
