# 柏崎刈羽原子力発電所DATA・BOX(2019年3月)

# 【補足資料】 3号機原子炉建屋オペレーティングフロア (管理区域) における水漏れについて

柏崎刈羽原子力発電所1号機非常用ディーゼル発電機の過給機軸固着に関する  
報告書の提出について

柏崎刈羽原子力発電所1号機  
非常用ディーゼル発電機（B）の  
過給機軸固着について  
【概要版】

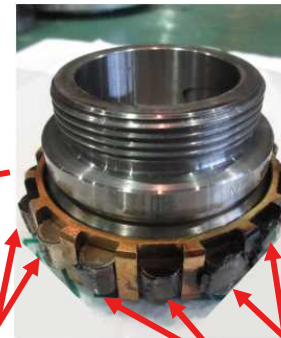
- ✓ 2018年10月より、軸が固着した過給機を工場に持ち出し、詳細調査を実施。
- ✓ その結果、「タービンブレード」や「レーシングワイヤ」、「ベアリング」が比較的大きく損傷していることを確認。

### ベアリング

軌道輪（内輪と外輪）、転動体（玉又はころ）及び保持器から構成され、回転や往復運動する相手部品に接して荷重を受け、軸などを支持して円滑な運動をさせる部品。

正常箇所

片減り・潰れ

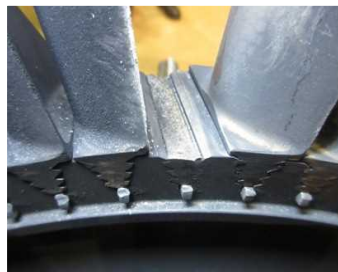
### タービンブレード

回転するロータシャフトディスク外周部に取り付けられるタービンの翼。燃焼ガスのエネルギーを回転エネルギーに変換するための部品。

タービンブレード1枚が付け根部より破損

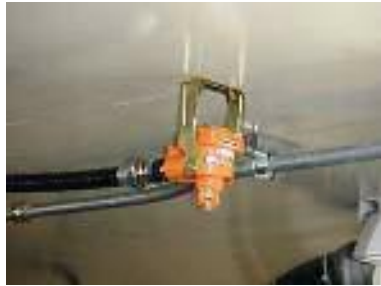
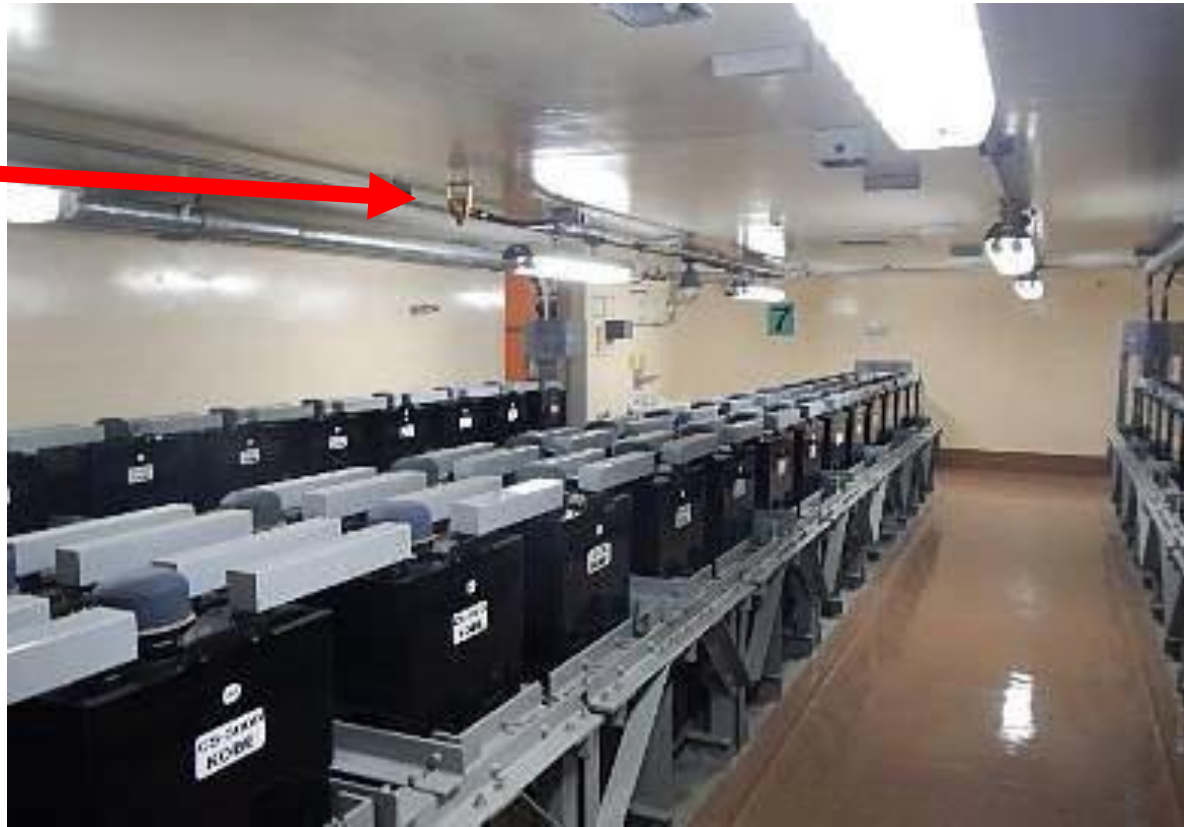
水素検知器

充電時に水素が発生する可能性があるバッテリー室に水素検知器を設置することで、水素の可燃限界到達前に換気が可能

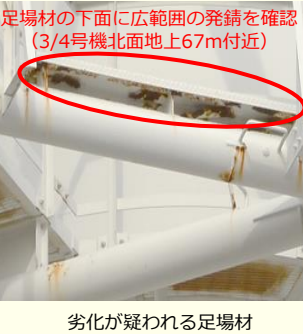
1月9日に確認された3/4号機排気筒からの足場材落下を踏まえ、立ち入り規制等の安全対策を行っています。これに加え、構内にある全4本の排気筒の臨時点検として、1月11日から17日にかけて、望遠カメラによる撮影を実施しました。

今回、落下したものと同様の足場材や手摺り等を確認した結果、劣化の進行が疑われる足場材があることを確認しました。

今後、さらに近接した位置からの状況確認のため、ドローンを用いた調査を行うとともに、屋根付き通路の設置などの安全対策を今年度内を目途に実施します。

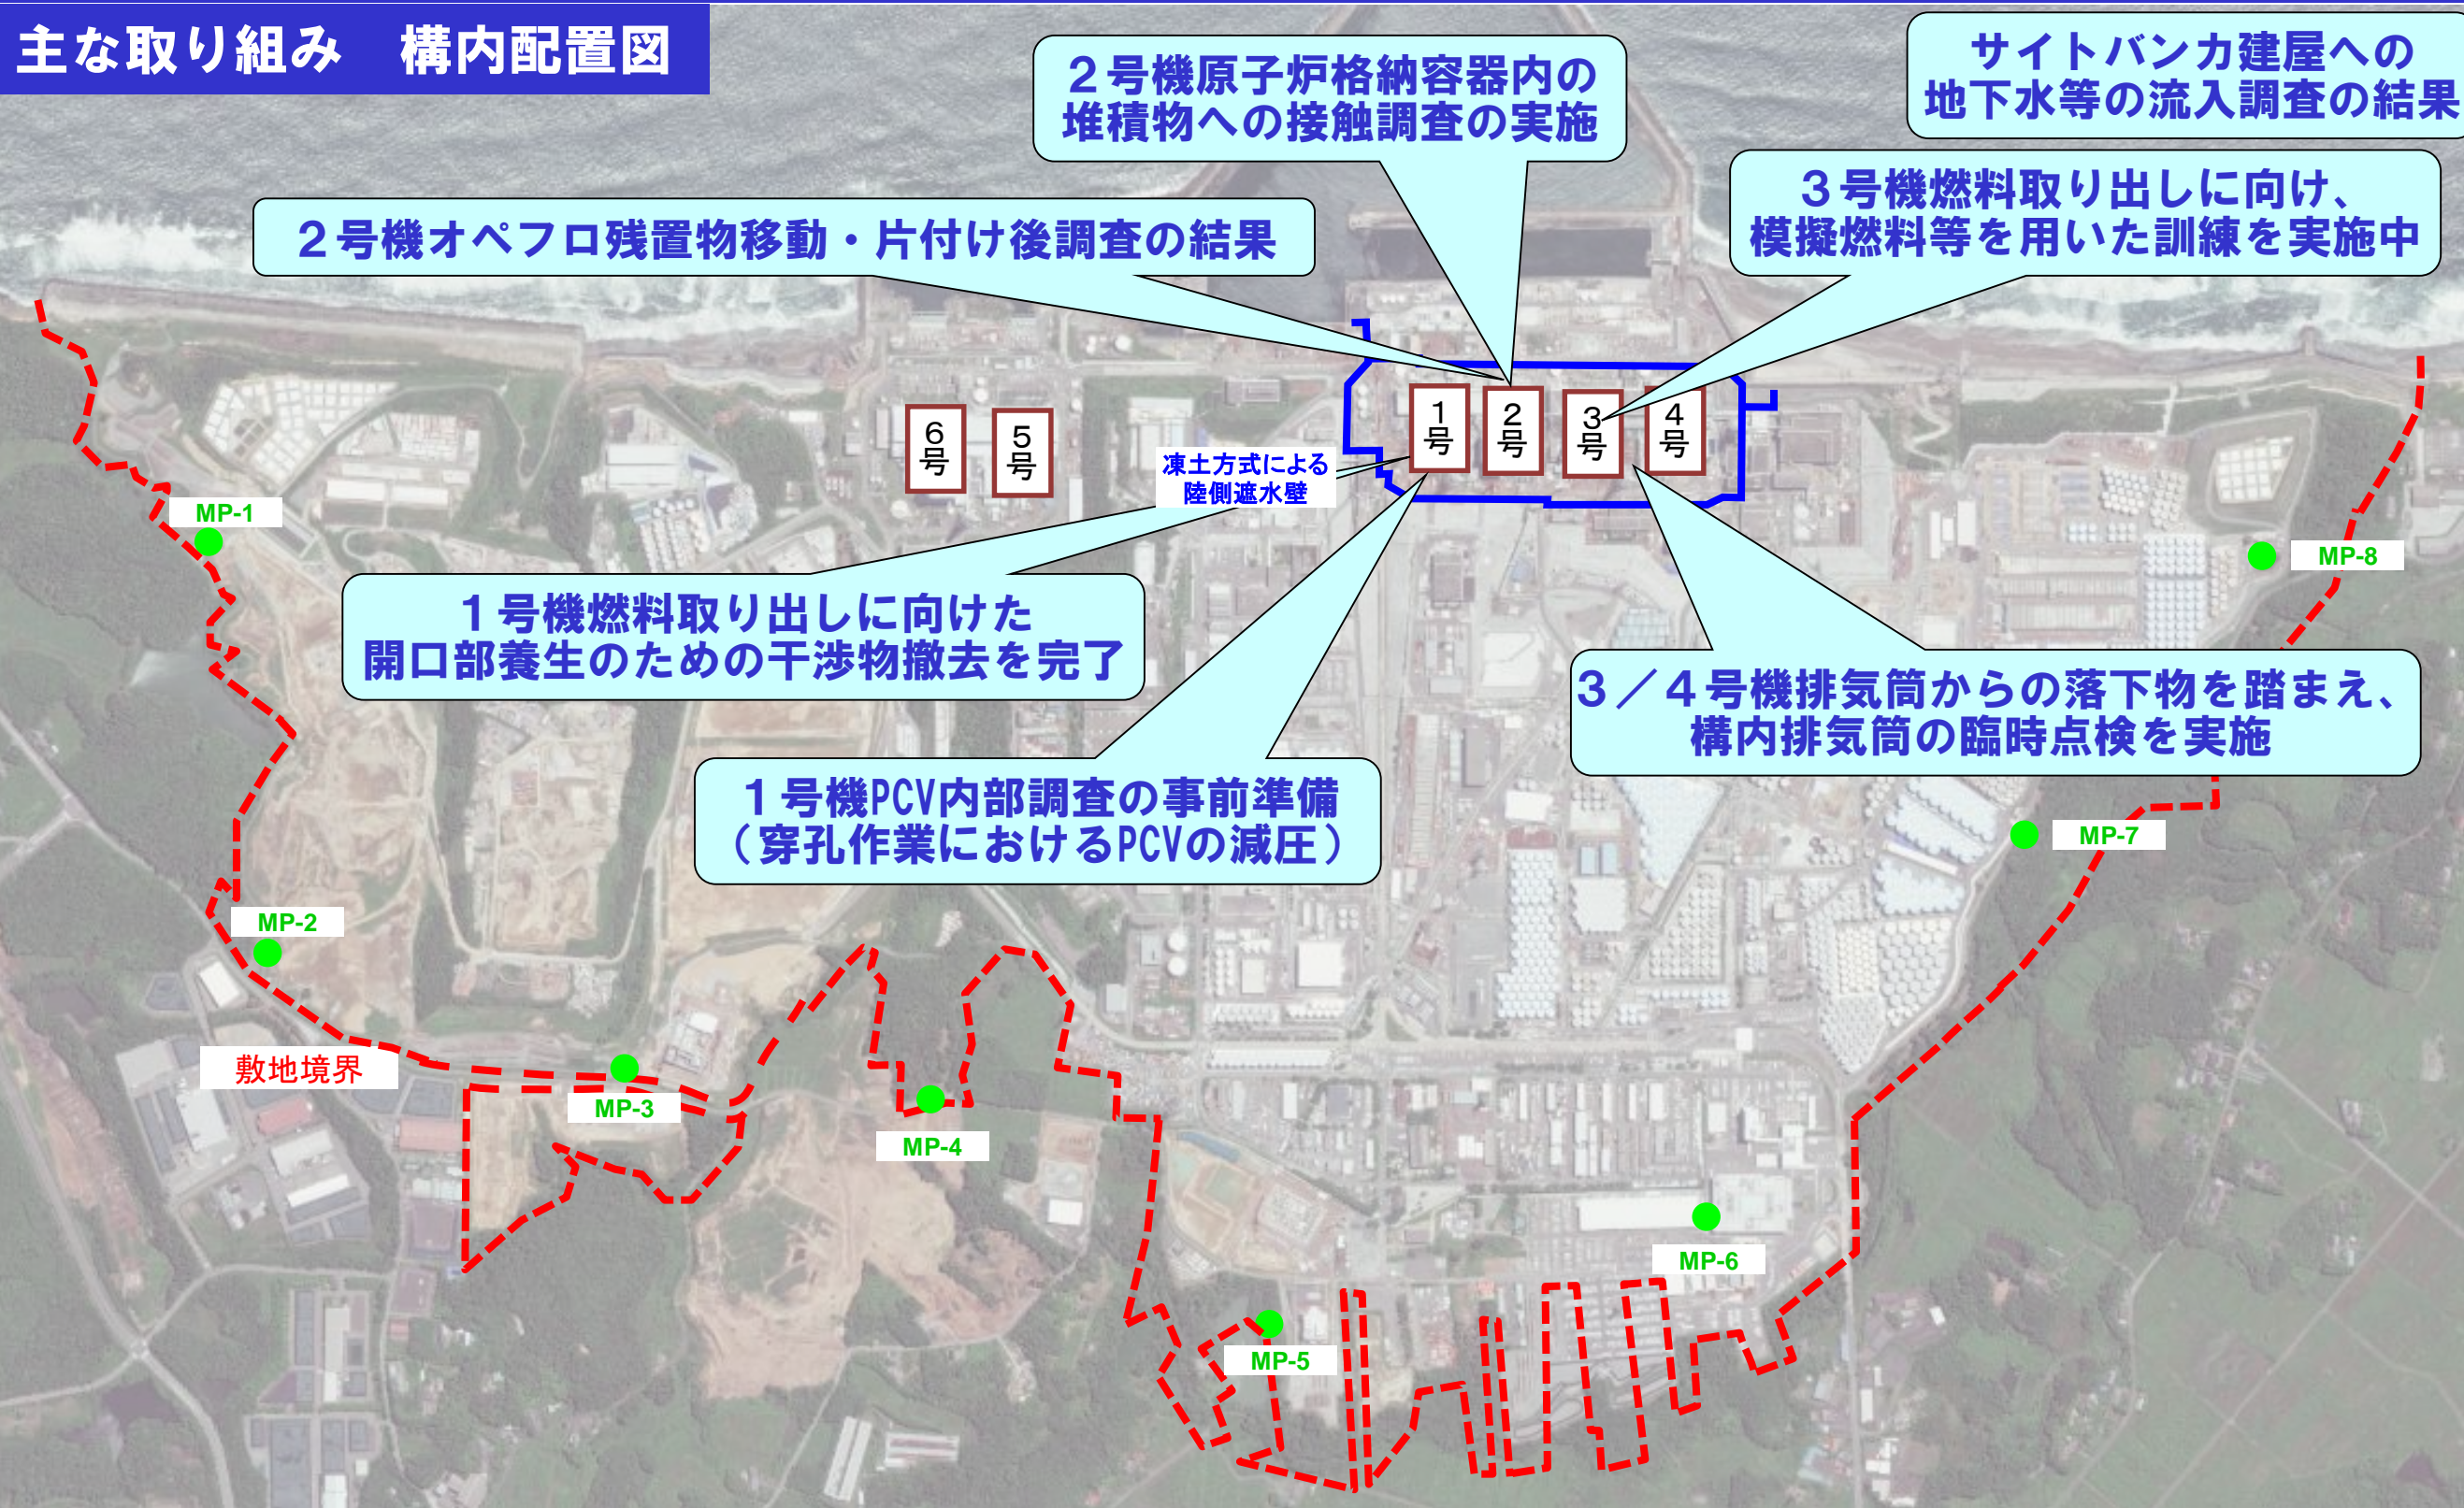
# 主な取り組み 構内配置図

※モニタリングポスト (MP-1~MP-8) のデータ  
 敷地境界周辺の空間線量率を測定しているモニタリングポスト(MP)のデータ (10分値) は0.427  $\mu\text{Sv/h}$ ~1.504  $\mu\text{Sv/h}$  (2019/1/30 ~ 2019/2/26)。  
 MP-2~MP-8については、空間線量率の変動をより正確に測定することを目的に、2012/2/10~4/18に、環境改善 (森林の伐採、表土の除去、遮へい壁の設置) の工事を実施しました。  
 環境改善工事により、発電所敷地内と比較して、MP周辺の空間線量率だけが低くなっています。  
 MP-6については、さらなる森林伐採等を実施した結果、遮へい壁外側の空間線量率が大幅に低減したことから、2013/7/10~7/11にかけて遮へい壁を撤去しました。
