# 柏崎刈羽原子力発電所DATA・BOX(2019年8月)

## 荒浜側洞道内のケーブル火災に関わるその後の対応状況について

# 柏崎刈羽原子力発電所における 安全対策の取り組み状況について

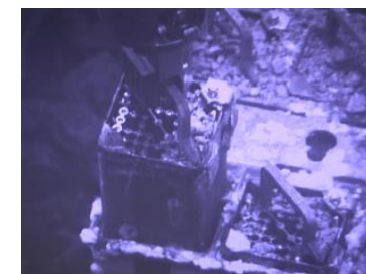
燃料取り出しの状況  
(撮影日2019年4月15日)

3号機使用済燃料プールからの燃料取り出しに向けては、燃料取り出し訓練と併せて計画していたガレキ撤去訓練を2019年3月15日より開始し、4月15日より燃料取り出しを開始しました。

原子炉建屋オペレーティングフロアの線量低減対策として、2016年6月に除染作業、2016年12月に遮へい体設置が完了しました。2017年1月より、燃料取り出し用カバーの設置作業を開始し、2018年2月に全ドーム屋根の設置が完了しました。

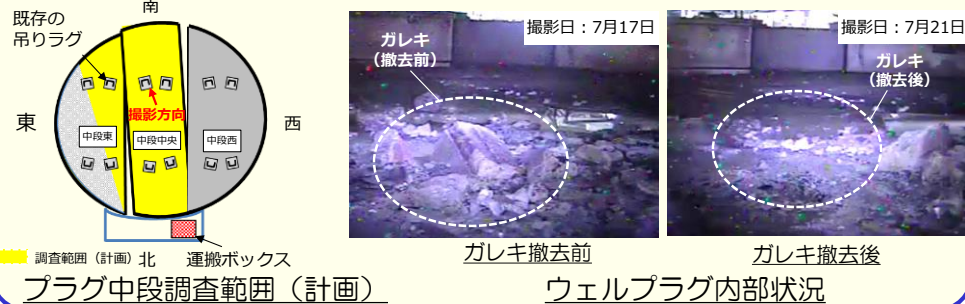
### 1号機ウェルプラグ調査を開始

使用済燃料プールからの燃料取り出しに向けて、事故時の水素爆発の影響により正規の位置からズレが生じたと考えられるウェルプラグの扱いを検討するため、7月17日より調査を開始しました。

今回の調査では、調査用と監視用のロボット2台を用い、3D計測や空間線量率測定などを実施していきます。

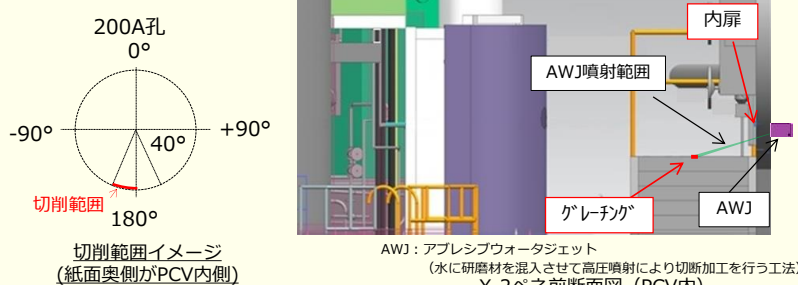
### 1号機アクセスルート構築作業を7月中に再開へ

原子炉格納容器（以下、PCV）内部調査に向け、アクセスルート構築作業を進めていましたが、6月4日にX-2ペネトレーション内扉の穿孔作業において、仮設モニタのダスト濃度が作業管理のために設定した値より上昇※したことを確認しました。

これは、穿孔作業時の高圧水が格納容器内のグレーチングに当たりダストが飛散した影響などによるものと推定しています。今後の穿孔作業等に向けて、切削範囲を変えながら影響の少ない範囲で施工を行い、穿孔作業に伴うダスト濃度の傾向を把握していきます。

これらの作業を7月下旬を目途に再開し、ダスト飛散の知見を拡充した上で、8月下旬以降に内扉の孔開けや格納容器内干渉物の切断を順次、実施していく計画です。

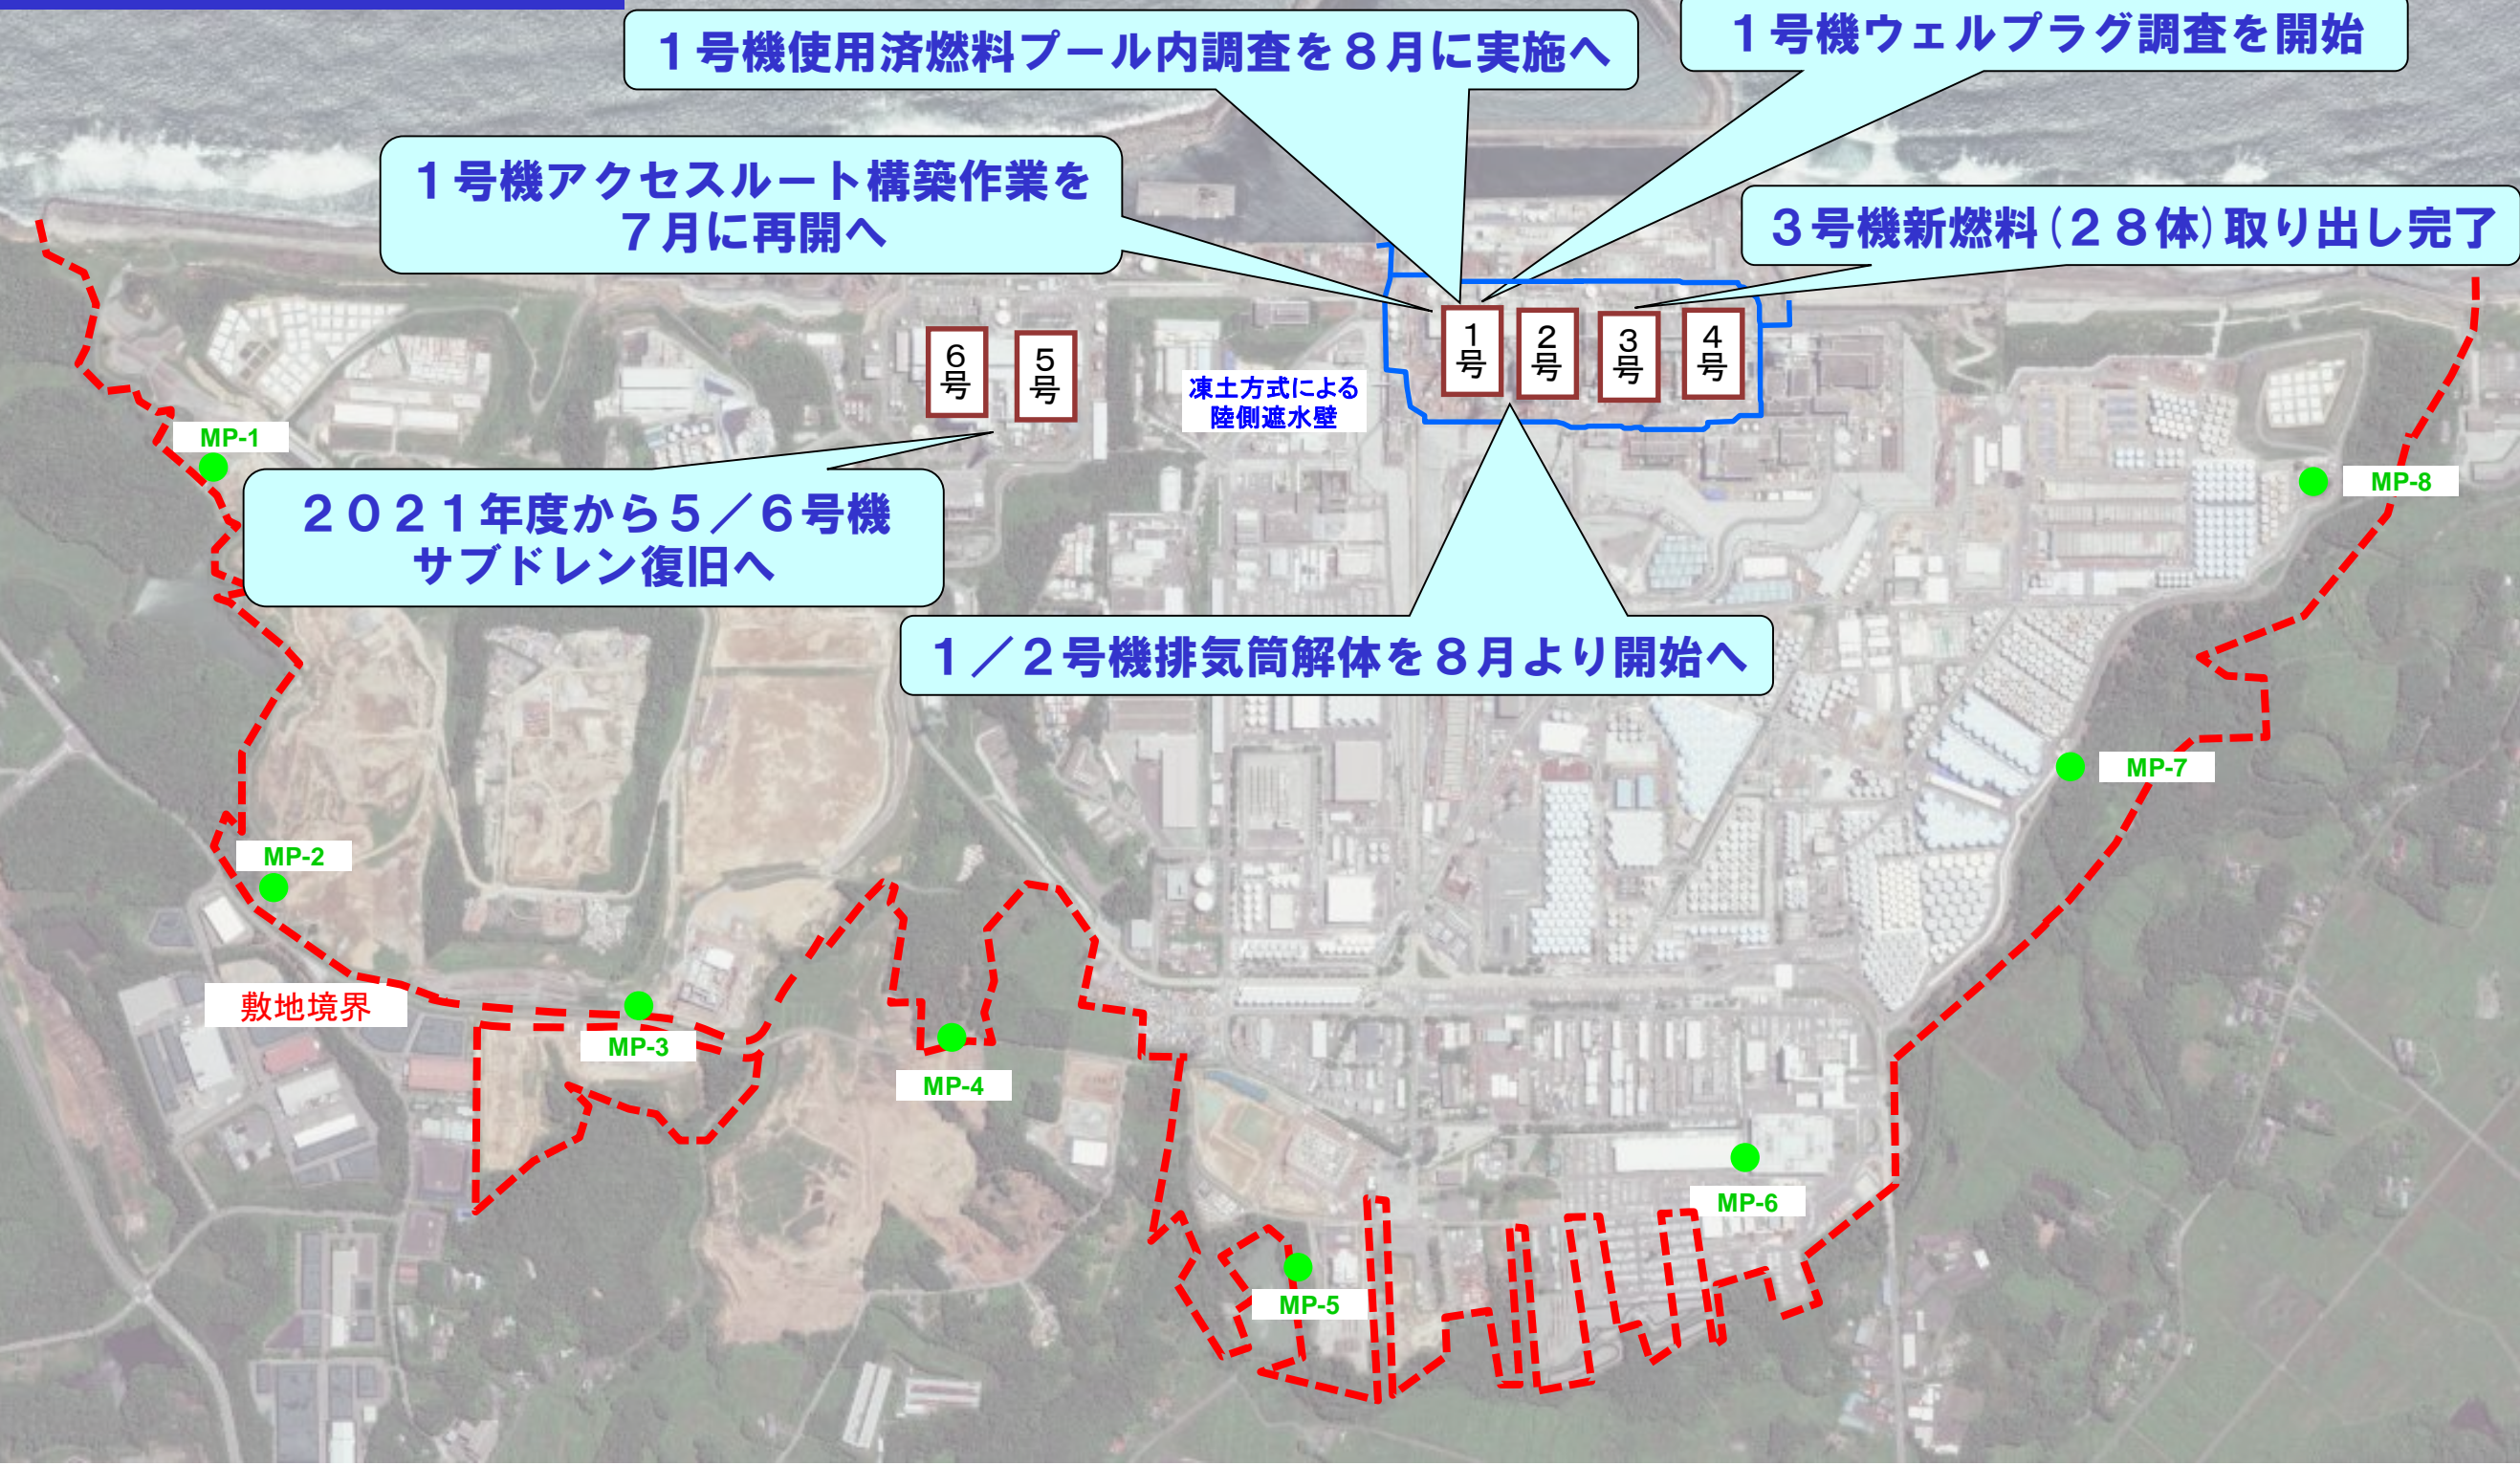
# 主な取り組みの配置図

※モニタリングポスト (MP-1~MP-8) のデータ  
 敷地境界周辺の空間線量率を測定しているモニタリングポスト(MP)のデータ(10分値)は0.409 $\mu$ Sv/h~1.330 $\mu$ Sv/h(2019/6/26~2019/7/23)。  
 MP-2~MP-8については、空間線量率の変動をより正確に測定することを目的に、2012/2/10~4/18に、環境改善(森林の伐採、表土の除去、遮へい壁の設置)の工事を実施しました。  
 環境改善工事により、発電所敷地内と比較して、MP周辺の空間線量率だけが低くなっています。  
 MP-6については、さらなる森林伐採等を実施した結果、遮へい壁外側の空間線量率が大幅に低減したことから、2013/7/10~7/11にかけて遮へい壁を撤去しました。
