# 柏崎刈羽原子力発電所DATA・BOX(2019年9月)

# 柏崎刈羽原子力発電所における 安全対策の取り組み状況について

# 柏崎刈羽原子力発電所6、7号機における規制基準への主な対応状況

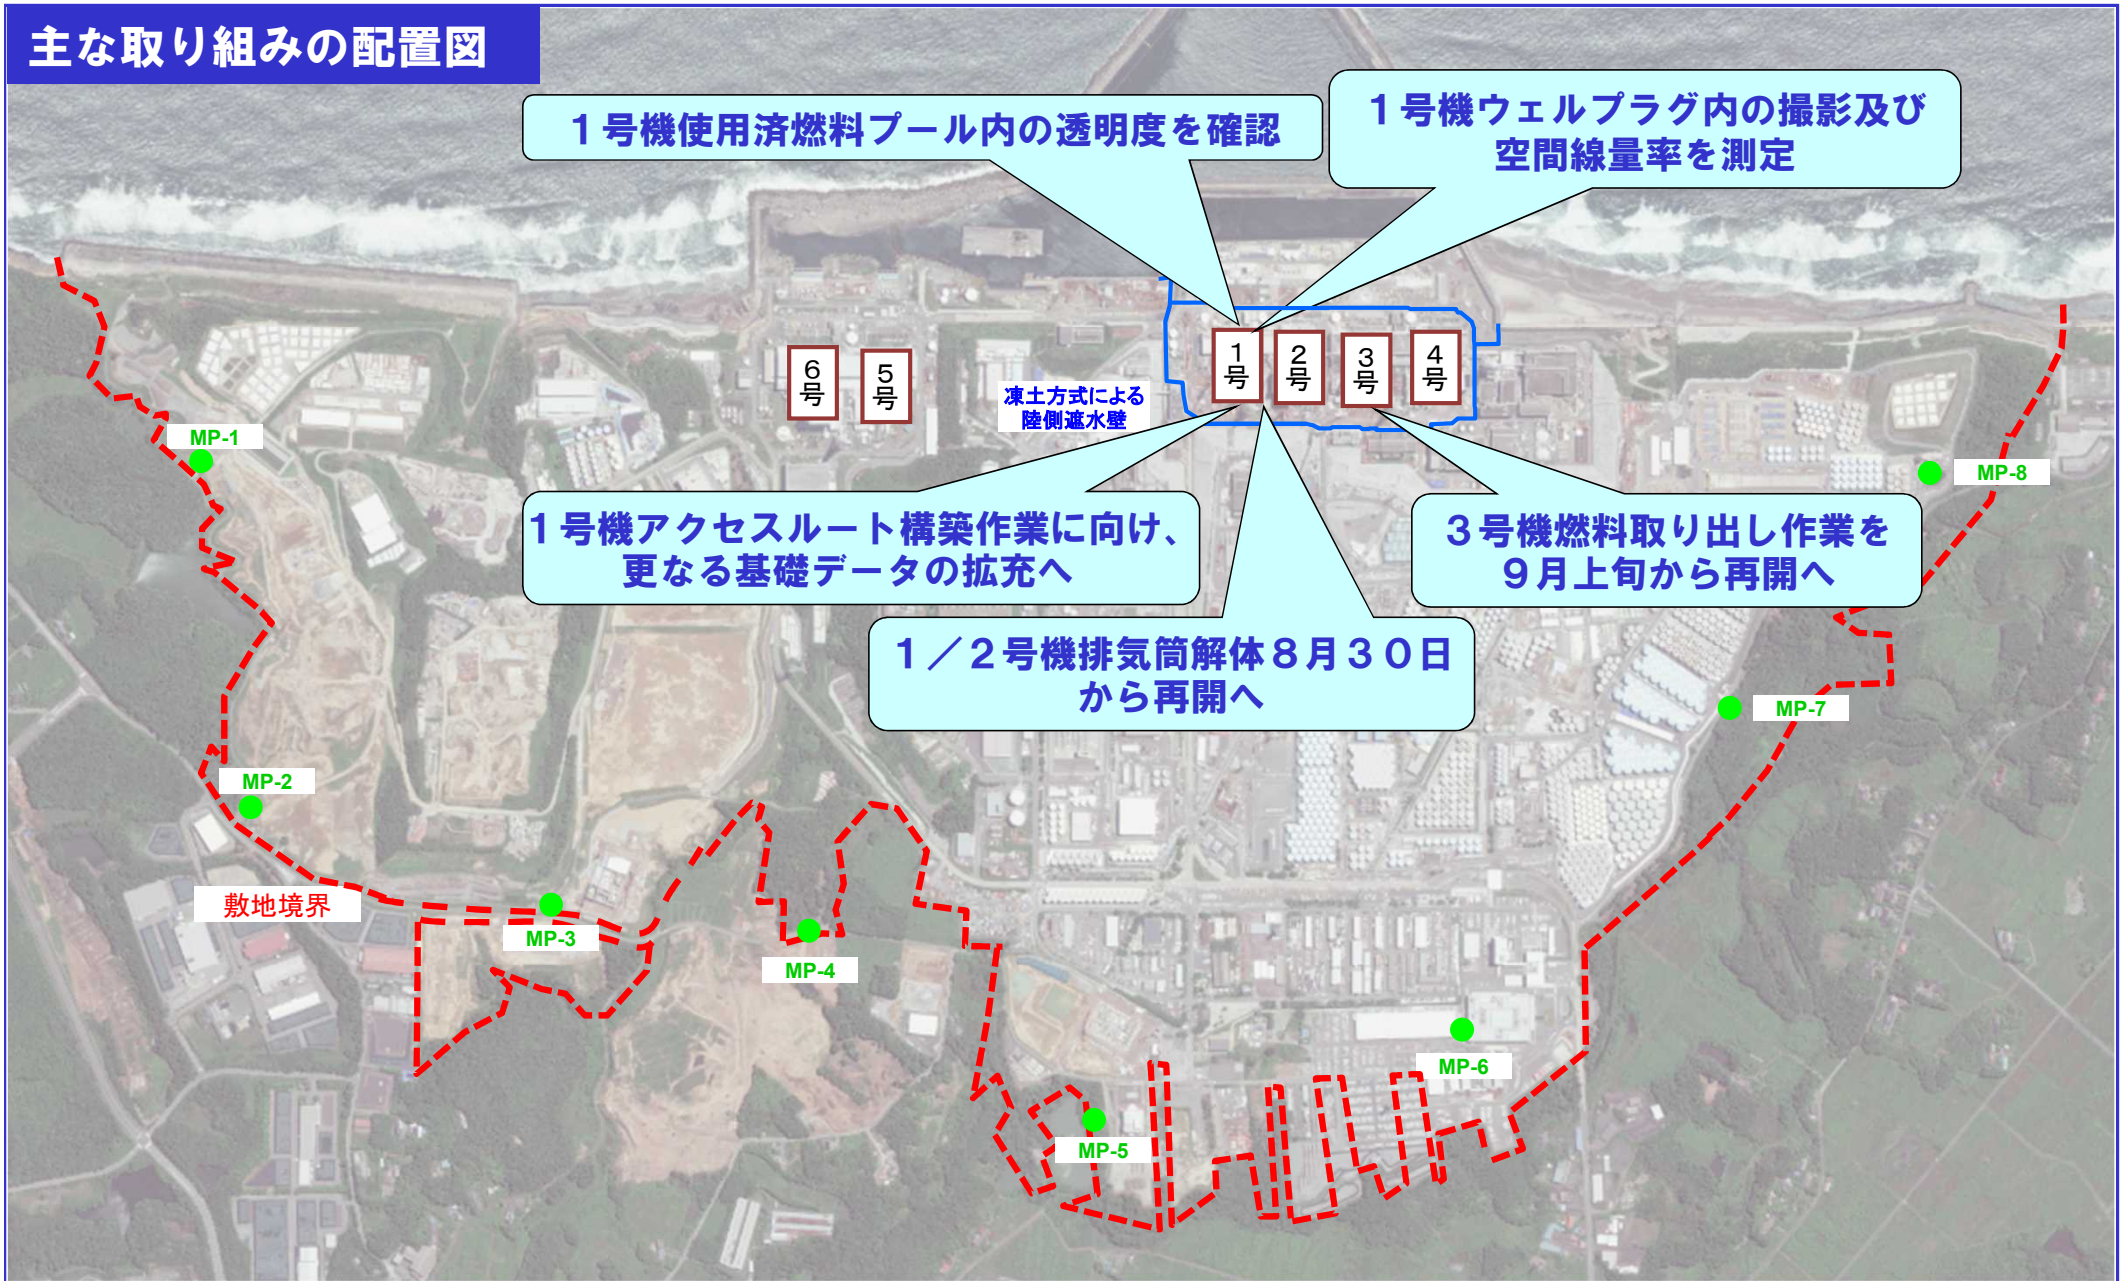
# 主な取り組みの配置図

※モニタリングポスト (MP-1~MP-8) のデータ

敷地境界周辺の空間線量率を測定しているモニタリングポスト(MP)のデータ(10分値)は $0.413 \mu\text{Sv/h} \sim 1.384 \mu\text{Sv/h}$  (2019/7/24 ~ 2019/8/27)。  
MP-2~MP-8については、空間線量率の変動をより正確に測定することを目的に、2012/2/10~4/18に、環境改善(森林の伐採、表土の除去、遮へい壁の設置)の工事を実施しました。  
環境改善工事により、発電所敷地内と比較して、MP周辺の空間線量率だけが低くなっています。  
MP-6については、さらなる森林伐採等を実施した結果、遮へい壁外側の空間線量率が大幅に低減したことから、2013/7/10~7/11にかけて遮へい壁を撤去しました。
