柏崎刈羽原子力発電所DATA・BOX(2019年10月)

2019年10月10日

柏崎刈羽原子力発電所における 安全対策の取り組み状況について

柏崎平野の高位段丘面の年代に関する研究
地表踏査とボーリング調査等の実施について

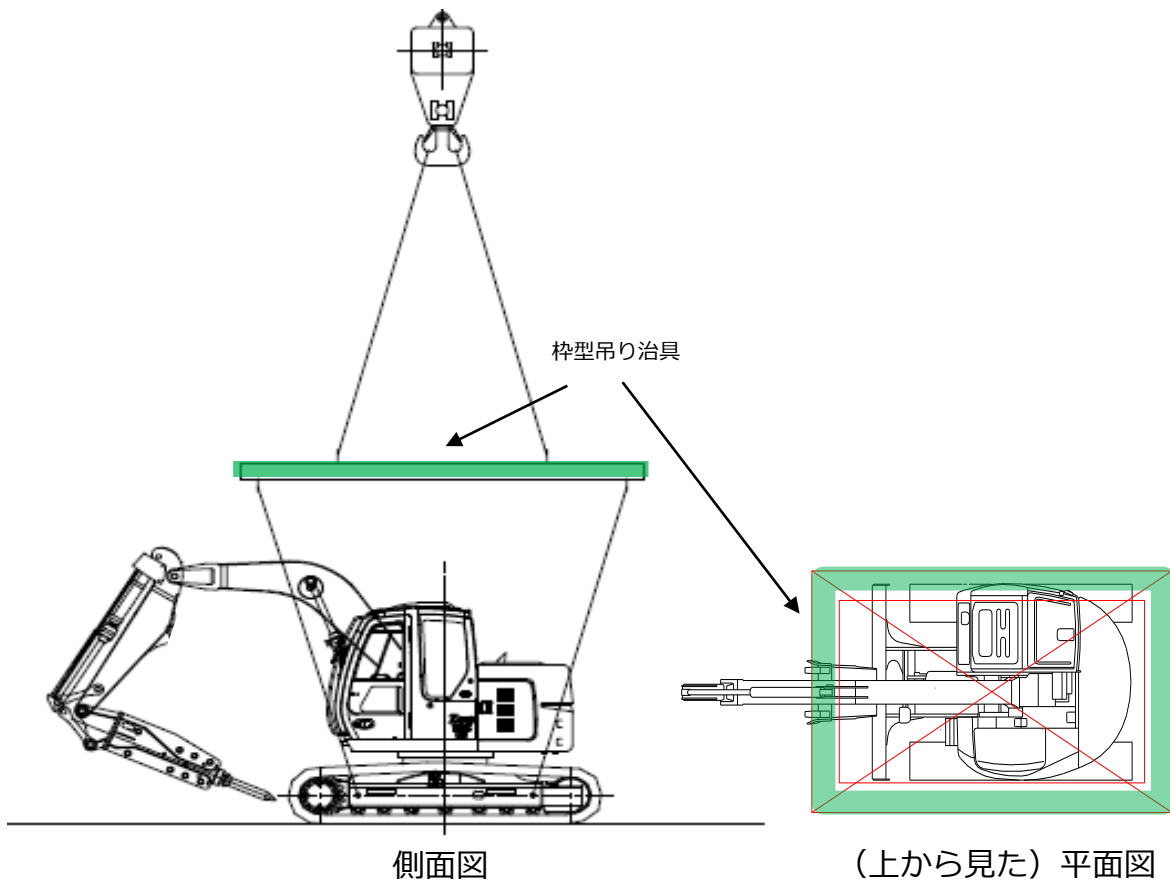
本事象の誤った吊り荷姿

(参考) 重機の吊り下ろし作業における原因について

- 杵型吊り治具の縦横の取り付け向きを誤ったことで、重機（吊り荷）が不安定な状態になりました。
- さらに重機の先端部のアタッチメントをコンクリートブレーカ（掘削機）に交換したことで重心位置が変わり、前方向に回転しやすい状態になりました。

No.	お知らせ日	号機	件名	内容
①	2019年 7月9日	7号機	屋外重機吊り下ろし作業における油漏れについて（区分Ⅲ）	<p>【事象の発生】 2019年7月9日午前11時40分頃、7号機屋外にてクレーンによる重機の吊り下ろし作業を行っていたところ、重機（吊り荷）の天地が反転し、重機（吊り荷）から燃料（軽油）が漏れたことを確認したことから、柏崎市消防本部へ連絡（一般電話にて実施）しました。 なお、一連の作業でけが人の発生はありません。</p> <p>漏れた油には放射性物質は含まれておらず、外部への放射能の影響はありません。 また、漏れた油は作業エリアでとどまっており環境への影響はありません。</p> <p>【対応状況】 7月25日に重機（吊り荷）の回収作業を完了しています。 （8月8日お知らせ済み）</p> <p>【原因】 <u>今回の重機の吊り下ろし作業では、長方形の枠型吊り治具を初めて使用しました。その際、吊り治具の縦横の取り付け向きを誤ったことで、吊り治具と重機を繋ぐ下部のワイヤーが重機を側面から見たときに「逆ハの字状」になり不安定な状態となりました。さらに、重機の先端部のアタッチメントをバケットより重いコンクリートブレーカ（掘削機）に交換したことで重心位置が変わり、前方向に回転しやすい状態になったことが原因と考えています。</u></p> <p>【再発防止対策】 <u>初めて使用する機材については、作業者が機材の使用方法を十分に理解していることを当社がヒアリングで当該作業関係者に確認するとともに、当社監理員が立ち会うなど安全管理を徹底します。また、重機のアタッチメントを交換して吊り作業を行う場合、当社監理員を含む当該作業関係者が事前に吊り下ろす重機（吊り荷）の重心位置を確認するとともにワイヤーの玉掛位置などを明示した図を使用して安全な吊り作業ができることを確認します。また、必要に応じて発電所構外の安全な場所で吊り試験（1m程度の吊り上げ）を行います。</u> <u>なお、作業の再開にあたり、使用する重機については、作業効率は若干低下するものの安全性を重視して、一周り小さな重機を使用することとしました。使用する重機はメーカー推奨の吊り方（吊り治具を使用しない）で、再度重機を吊り下ろしています。</u></p>

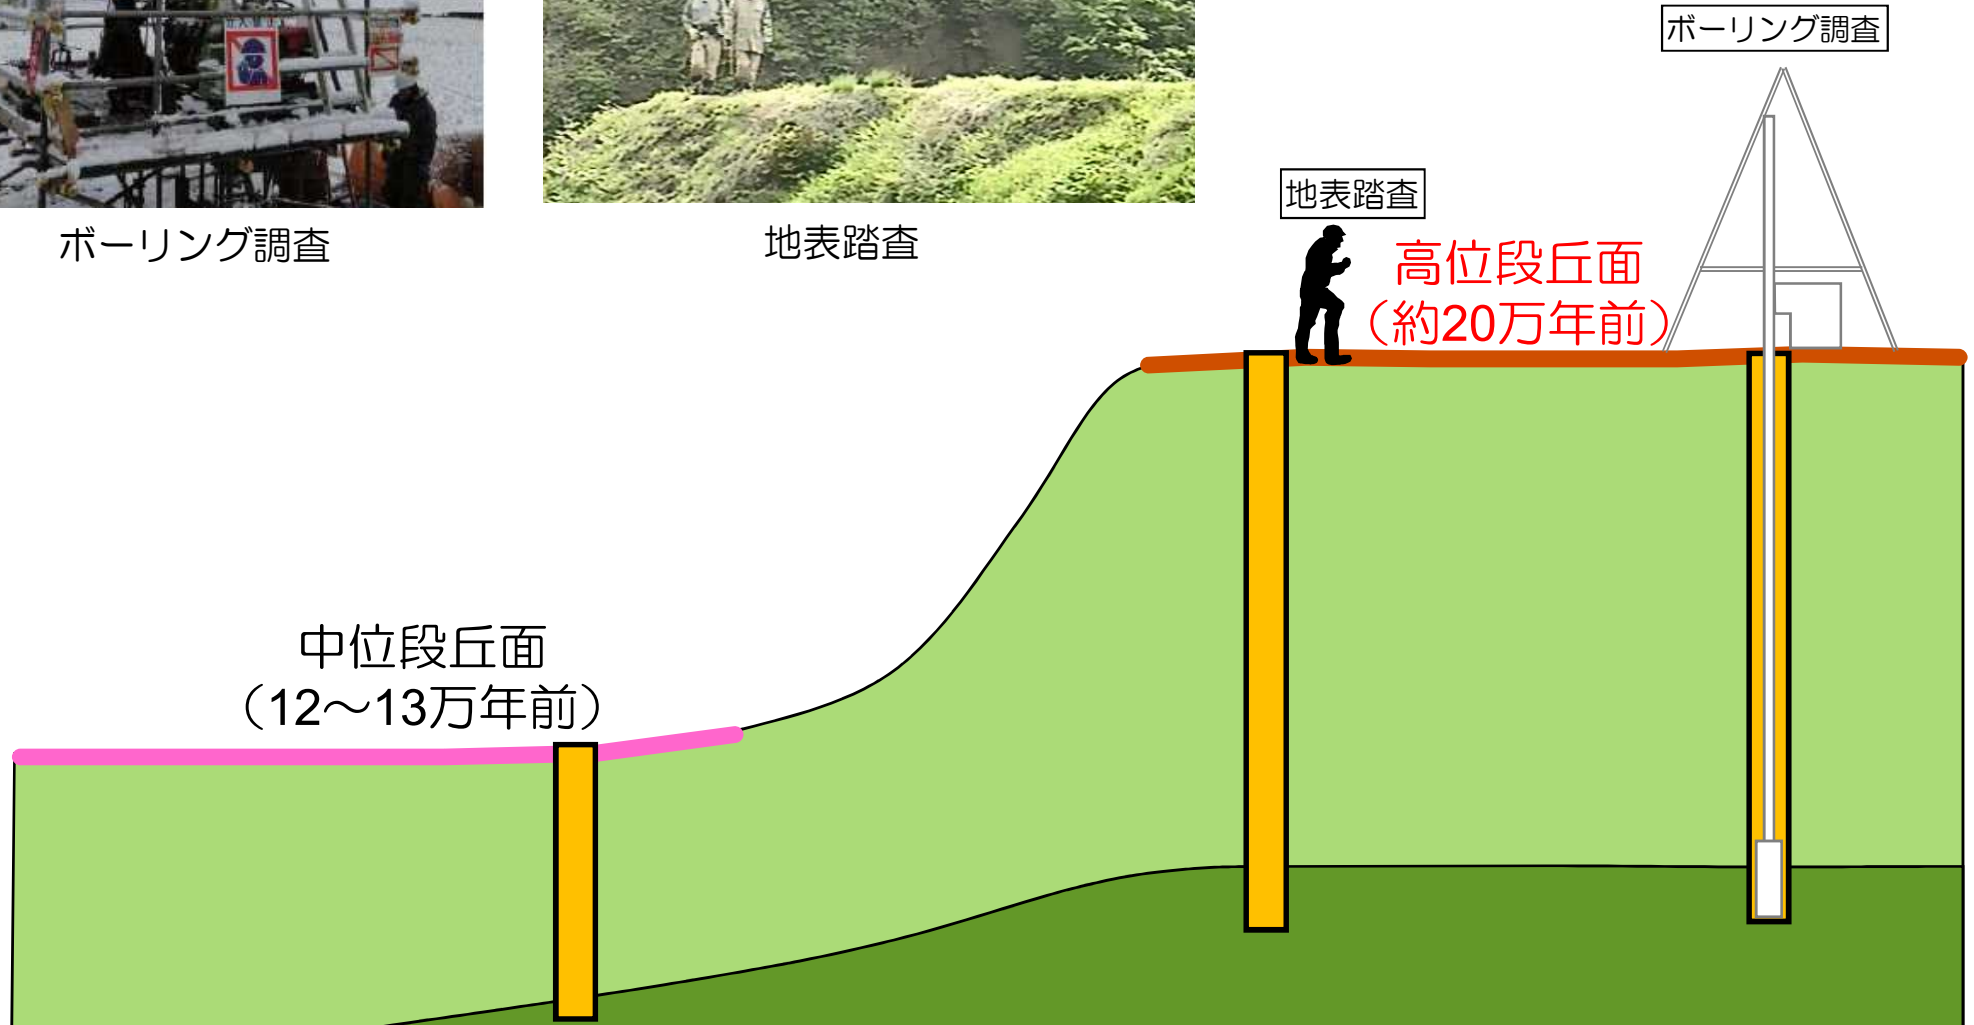
調査イメージ図

地表踏査 : 高位段丘面の地表面を歩き、標高、堆積物の特徴、分布範囲等を把握する

ボーリング調査 : ボーリング（数か所）を実施し、高位段丘面の地下に分布している地表からは見えない堆積物の特徴、分布範囲等を把握する

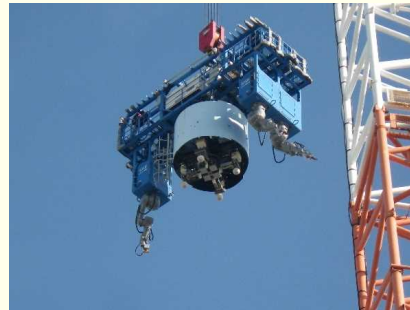
頂上ブロック吊り下ろし状況

1/2号機排気筒の解体作業は、8月7日より頂上ブロックの筒身の切断作業を開始し、9月1日に頂上ブロックの解体を完了しました。

- ・ 1/2号機排気筒の解体作業は、2019年8月7日より頂部ブロックの筒身の切断作業を開始し、9月1日に頂部ブロックの解体を完了。
- ・ その後、作業の振り返りを行い、2019年9月12日より2ブロック目の解体作業を開始し、作業準備中の通信設備の不具合や台風による作業休止があったものの、9月26日に2ブロック目の解体を完了。
- ・ 2ブロック目の解体作業で得られた知見を踏まえ、2019年10月下旬の3、4ブロック目の解体完了を目標に作業を進める。

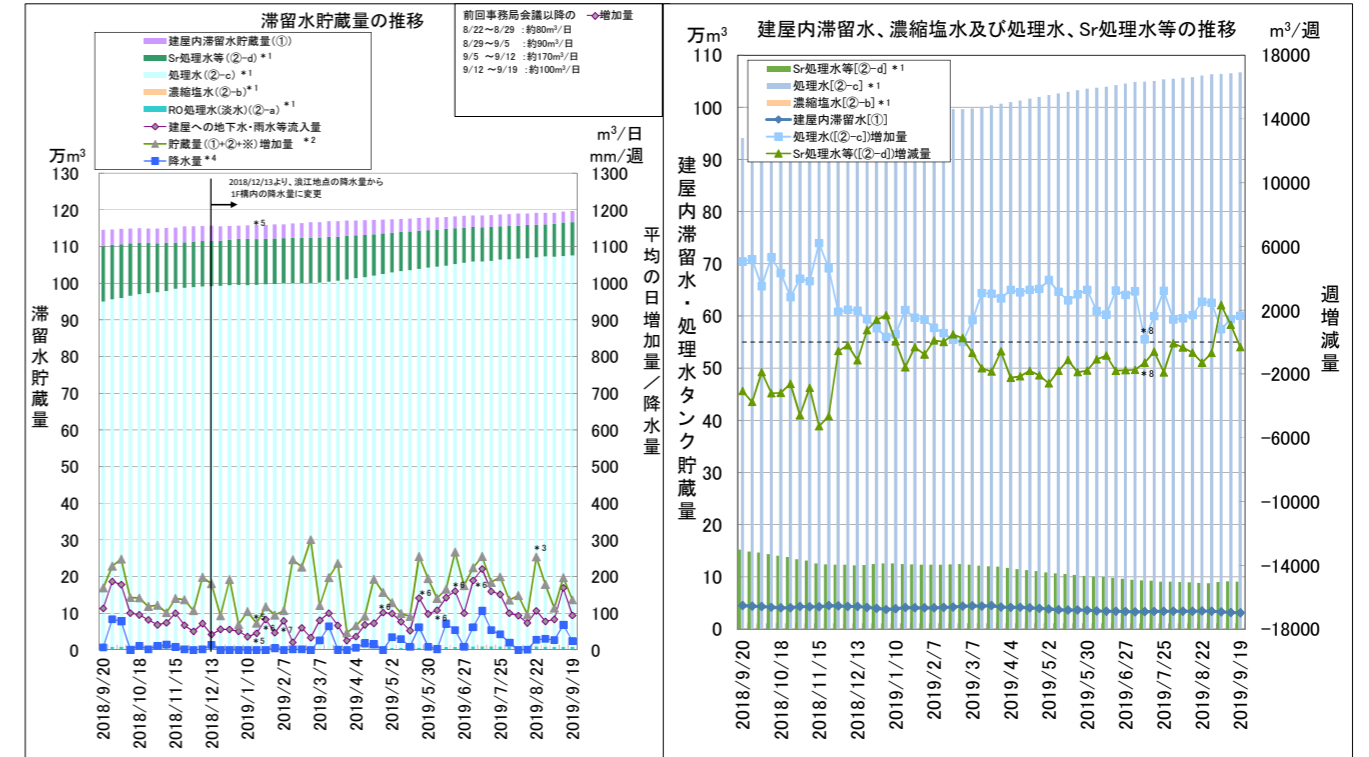
図4：滞留水の貯蔵状況

- *1: 水位計0%以上の水量
- *2: 貯蔵量増加量の精度向上として、2017/2/9より算出方法を以下の通り見直し。(2018/3/1見直し実施)
[(建屋への地下水・雨水等流入量) + (その他移送量) + (ALPS薬液注入量)]
- *3: 廃炉作業に伴う建屋への移送により貯蔵量が増加。
(移送量の主な内訳は①サイトバンカ建屋からプロセス主建屋への移送：約110m³/日、②ALPS薬液：13m³/日、③ウェル・地下水ドレンからの移送：約13m³/日、他)
- *4: 2018/12/13より浪江地点の降水量から1F構内の降水量に変更。
- *5: 2019/1/17より3号機C/B滞留水を建屋内滞留水貯蔵量に加えて管理。建屋への地下水・雨水等流入量、貯蔵量増加量については2019/1/24より反映。
- *6: 建屋内滞留水の水位低下の影響で、評価上、建屋への地下水・雨水等流入量が一時的に増加したものと推定。
(2019/1/17, 2019/4/22, 2019/5/16, 2019/5/30, 2019/6/13, 2019/6/27)
- *7: 建屋水位計の取替えを実施。(2019/2/7~2019/3/7)
- *8: タンクエリア毎に、タンク水量・容量の算出方法が異なっていたため、全エリアのタンク水量・容量算出方法を統一。統一に伴い、計算上、処理水増加量及びSr処理水等増減量が変動しているが実際の処理量は、処理水：約2200m³/週、Sr処理水等：約1100m³/週。(2019/7/11)
