柏崎刈羽原子力発電所 6号炉及び7号炉

追加地質調査速報（大湊側立坑調査）

平成 26 年 7 月 29 日

東京電力株式会社

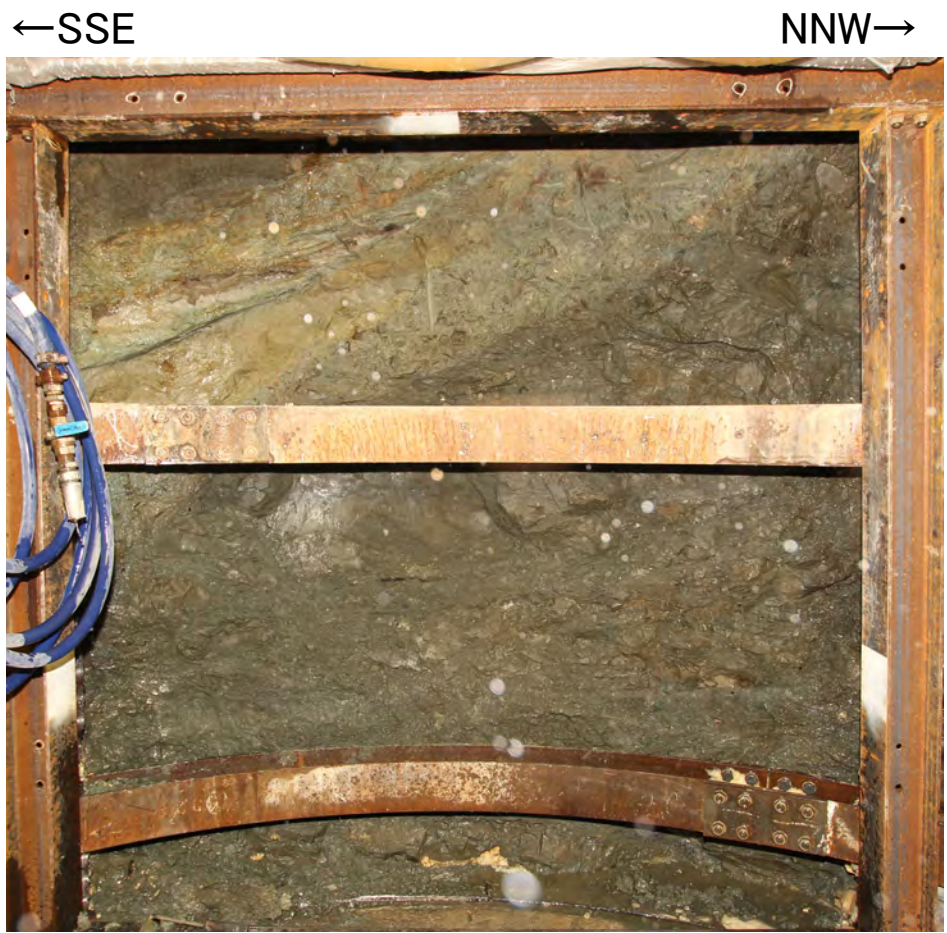
南西窓部写真

**南西窓部の地質・断層**

西山層の塊状の泥岩とそれを覆う泥岩角礫層と古安田層のシルト及び中粒砂からなる。

西山層の上位に分布する泥岩角礫層は、角礫状を呈す西山層起源の泥岩礫からなり、古安田層のシルト等を含まない。

西山層中に F<sub>3</sub> 断層②と同③が確認される。F<sub>3</sub> 断層②は、幅 0～10mm の粘土を伴い、幅 20～100mm の細片状部を伴う。一方、F<sub>3</sub> 断層③は、幅 0～10mm の粘土及び幅 0～50mm の細片状部を伴う。いずれの断層も泥岩角礫層基底面で止まっており、当基底面に変位・変形は認められない。

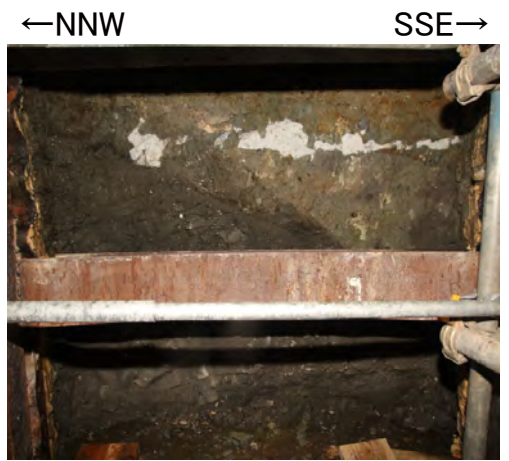
北東窓部写真

**北東窓部の地質・断層**

西山層の泥岩と西山層風化部からなり、その上位は、古安田層の砂礫混じりシルト層と礫混じりシルトからなる。

砂礫混じりシルト層は、淡緑～黒色を呈す砂礫混じりのシルトを主体とし、下位の泥岩角礫層をレンズ状に挟む。

西山層中に F<sub>3</sub> 断層③と小断層が確認される。F<sub>3</sub> 断層③は、幅 0～数 cm の細片状部を伴い、断層面は鏡肌を呈す。当断層は、古安田層基底面で止まっており、当基底面に変位・変形は認められない。

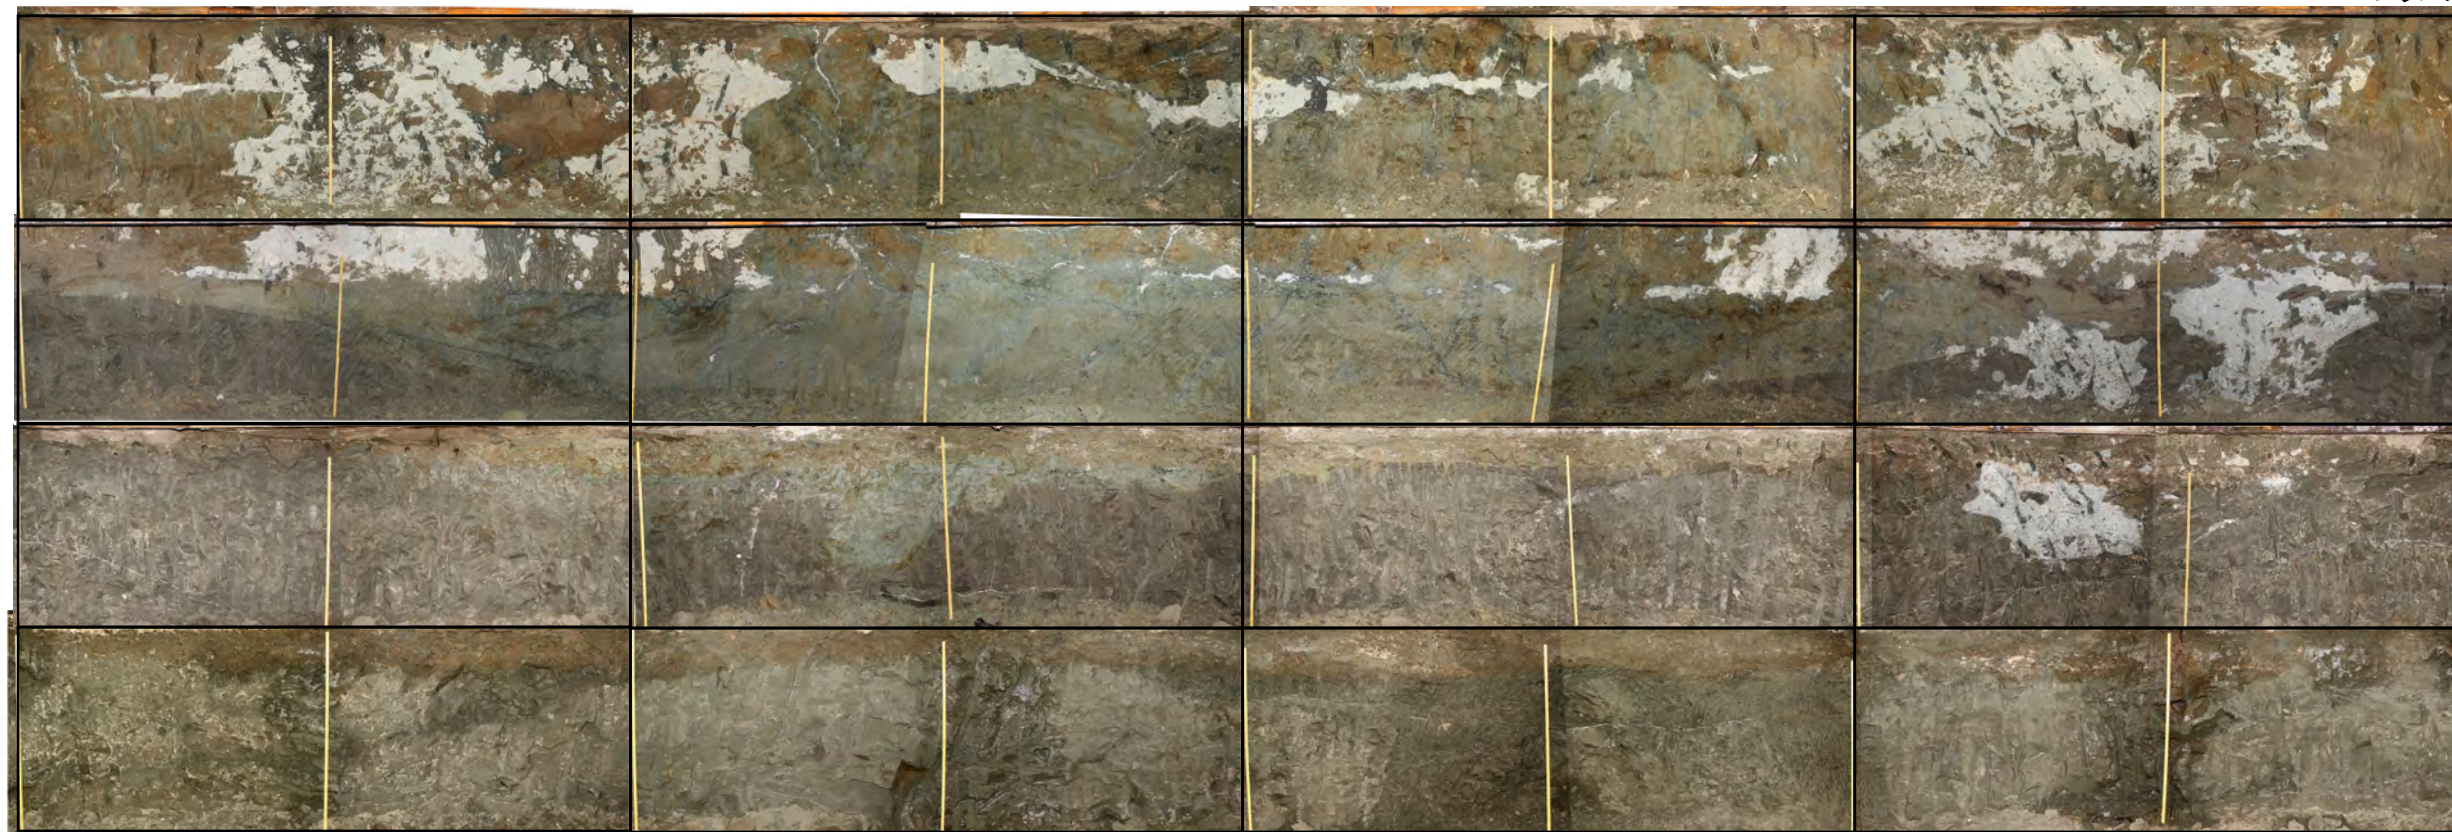
立坑部壁面写真

V2 立坑部壁面の地質・断層

西山層は、塊状の泥岩からなり、最上部に風化部が一部に認められる。上位の古安田層は、シルト及び砂質シルトからなる。  
西山層中に高角度のV<sub>2</sub>断層と低角度断層①、②、③が認められ、これらは切り切られの関係にある。

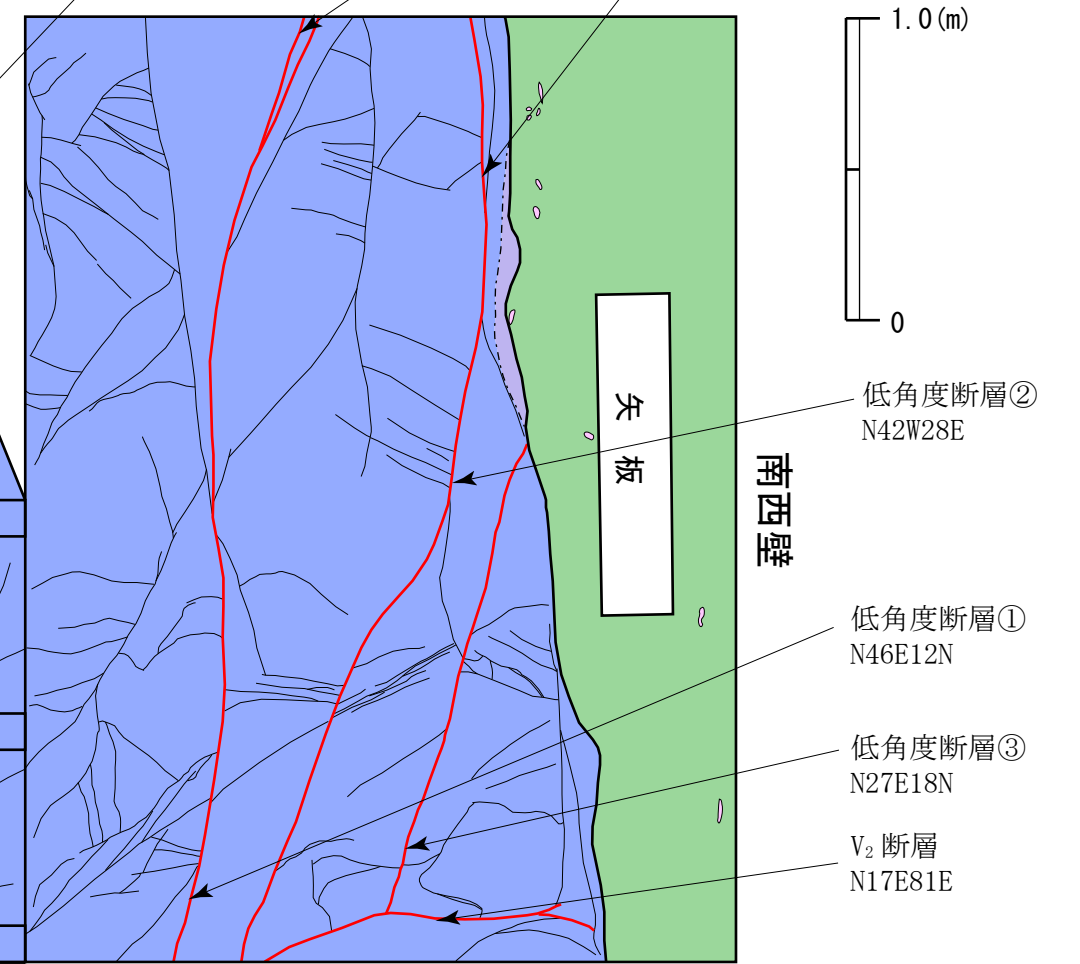
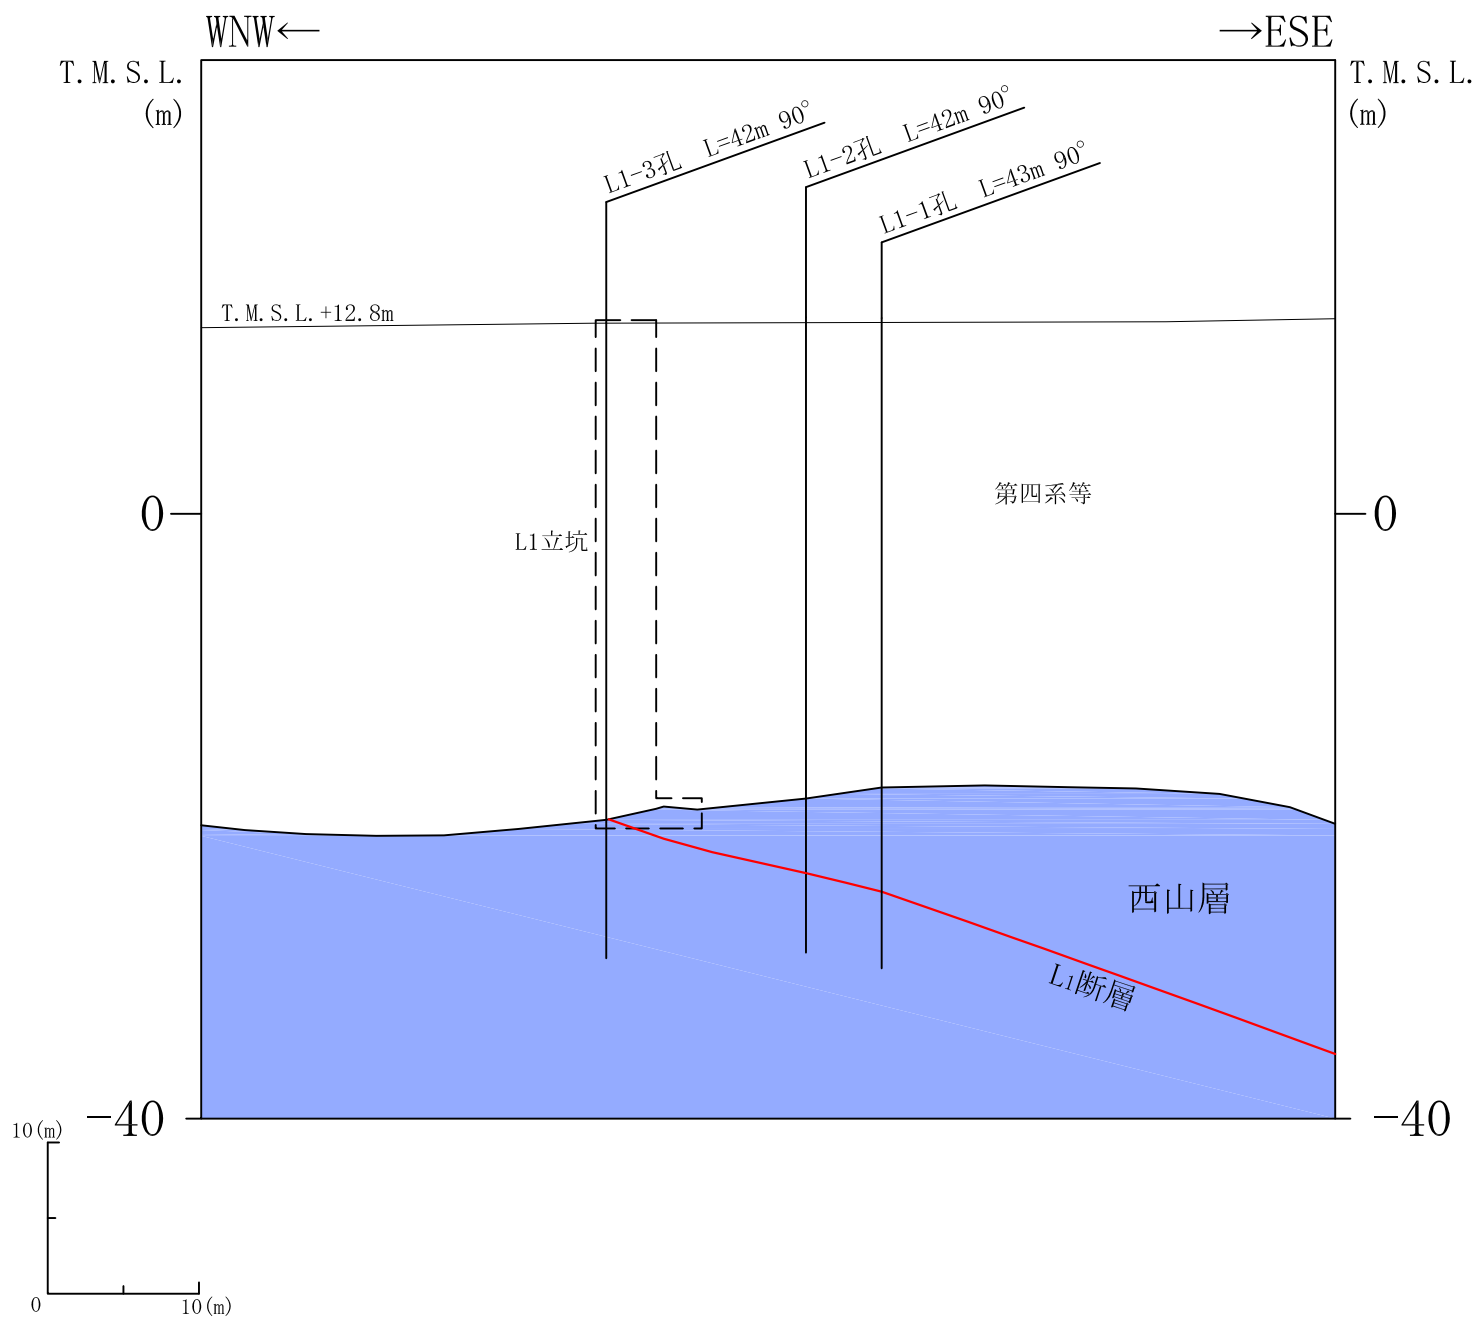
V2 横坑部 地質展開図

**V2 横坑部壁面の地質**

本坑に分布する地層は、西山層の泥岩とその風化部及び古安田層のシルトである。

西山層は、泥岩を主体とし、一部に凝灰質な砂岩の薄層を挟む。また、上部は風化を受け、変色している。

古安田層は、シルトを主体とし、西山層起源の風化した泥岩を角礫状～ブロック状に含むが、基質との境界は不明瞭である。シルト中にレンズ状の火山灰質砂が認められ、古安田層基底面に分布している。

**V2 横坑部壁面の断層**

本坑では、V<sub>2</sub>断層と低角度断層①, ②, ③が確認される。

V<sub>2</sub>断層は、幅0～10mmの粘土と幅0～75mmの細片状部を伴う。断層面は鏡肌を呈す。V<sub>2</sub>断層は、鏡面において、古安田層基底面で止まっており、風化部基底面及び古安田層基底面に変位・変形は認められない。

低角度断層①は、幅0～10mmの粘土及び幅0～100mmの細片状部を伴う。断層面は鏡肌を呈す。当断層は、鏡面においてV<sub>2</sub>断層に切られている。

低角度断層②は、幅0～20mmの粘土及び幅0～60mmの細片状部を伴う。断層面は鏡肌を呈す。当断層は、鏡面において、V<sub>2</sub>断層を切っているが、西山層中の風化部基底面に変位・変形は認められない。

低角度断層③は、南西壁面に認められ、古安田層基底面で止まっており、当基底面に変位・変形は認められない。

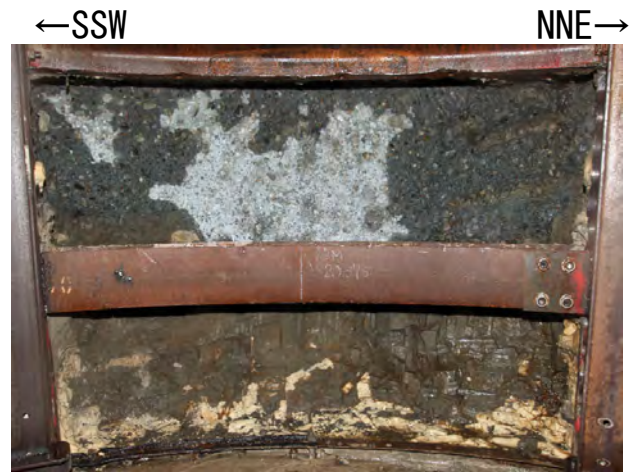
南西窓部 (全景)

北西窓部及び南西窓部の地質・断層

西山層は、塊状の泥岩からなり、ノジュールをレンズ状に挟む。  
 西山層の上位に古安田層の砂礫が分布している。この砂礫は、淘汰が悪く、径1～3cmの安山岩やチャートなどの円礫、泥岩礫及びシルト質細粒砂からなる。  
 西山層中にL<sub>1</sub>断層が確認される。当断層は、粘土を伴わず、上盤側に幅10cm程度の軟質なシルト砂状部を伴う。断層面は鏡肌を呈す。当断層は、古安田層基底面で止まっており、当基底面に変位・変形は認められない。

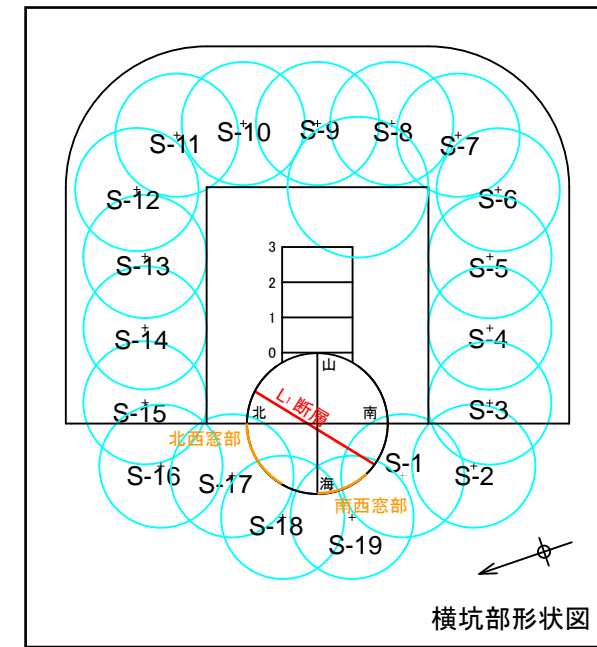
**L1 横坑部壁面の地質・断層**

横坑部の北壁面，南壁面及び鏡面において，L<sub>1</sub>断層は確認されない。

西山層は泥岩とその風化部からなり，ノジュールをレンズ状に，砂の薄層を層状に挟む。

西山層の上位に砂礫と礫混じり粗粒砂からなる古安田層が分布している。砂礫は，淘汰が悪く，径0.2～10cmの安山岩やチャートなどの円礫とシルト質な粗～細粒砂からなる。

西山層中にWNW-ESE走向で中角度北傾斜の小断層が北側面と南側面で確認される。当断層は，破碎部を伴わないものの，断層面は鏡肌を呈す。当小断層は，古安田層基底面で止まっており，当基底面に変位・変形は認められない。

小断層  
N82W31N

小断層  
N22E31W
