2016年11月24日  
東京電力ホールディングス株式会社  
柏崎刈羽原子力発電所

### 7号機中央制御室床下ケーブルの敷設状況について

# 7号機中央制御室床下におけるケーブルの状況

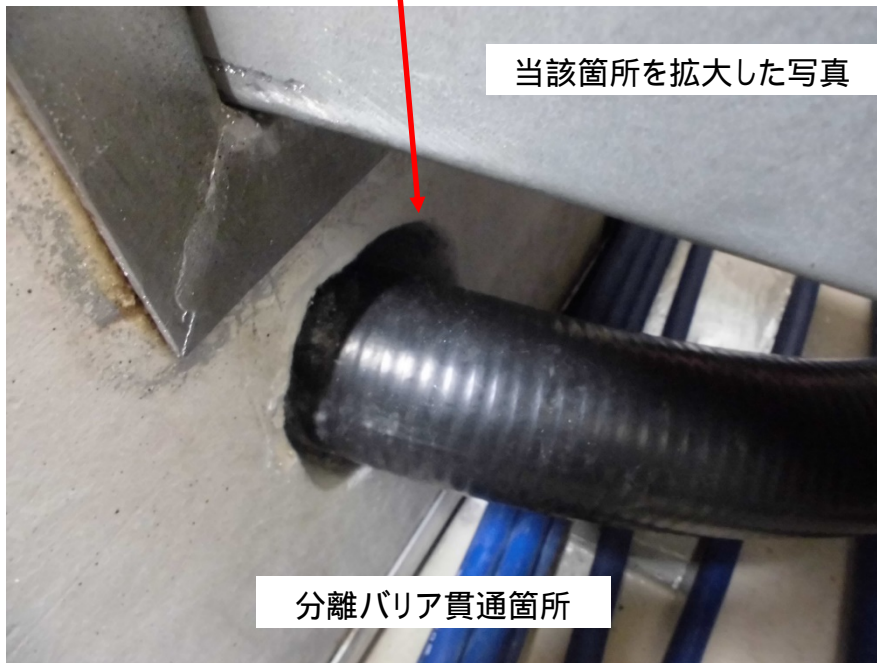
- 当所では、これまでケーブルの敷設に関して調査、是正を継続的に実施してきております。
- 6・7号機については、現在、中央制御室床下において安全対策の実施に関する事前調査を行っておりますが、2016年11月22日、7号機中央制御室において異なる安全区分を貫通するケーブルを1本確認しました。
- 当該ケーブルは、電源設備の作業時にのみ使用するケーブルで、現在は使用されていないものであり、安全上の問題はありません。
- 当該ケーブルは、トレイの下に位置しており、トレイの下までしっかりと確認すべきでありましたが、これまでの調査で発見されなかったものです。なお、今回と類似する箇所は7号機に22箇所、4号機に1箇所ありましたが、当該箇所以外に異なる安全区分を貫通するケーブルは確認されておられません。
- 当該ケーブルは、7号機建設時に敷設されたもので、適切に敷設されなかった要因は、これまでの事例と同様と判断しており、先般取りまとめた再発防止対策に影響を与えるものではないと考えております。
- 今後も安全対策を進めていく中で、異なる安全区分を貫通するケーブルが確認された場合には、その都度適切に是正してまいります。

分離バリアの貫通箇所(発見時の状態)

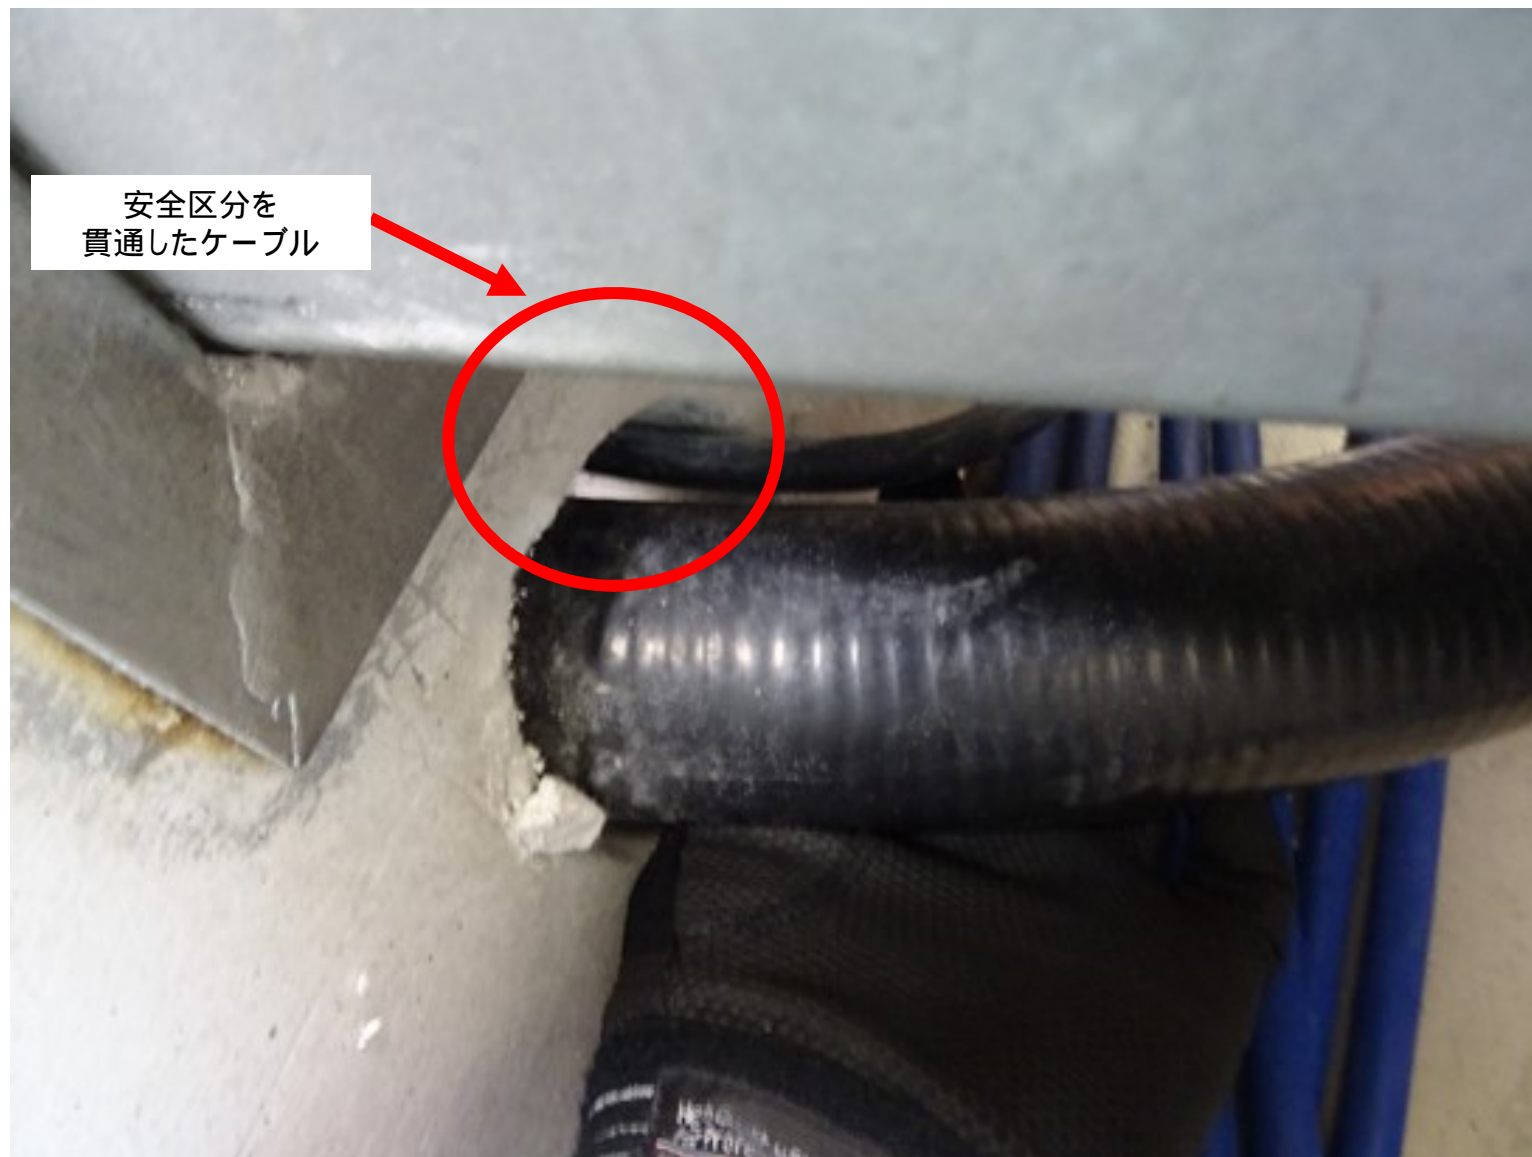
## 写真撮影のためケーブルの位置をずらし撮影
