1号機中央制御室床下における水平分離板に係る不適合について

2017年10月26日

東京電力ホールディングス株式会社

柏崎刈羽原子力発電所

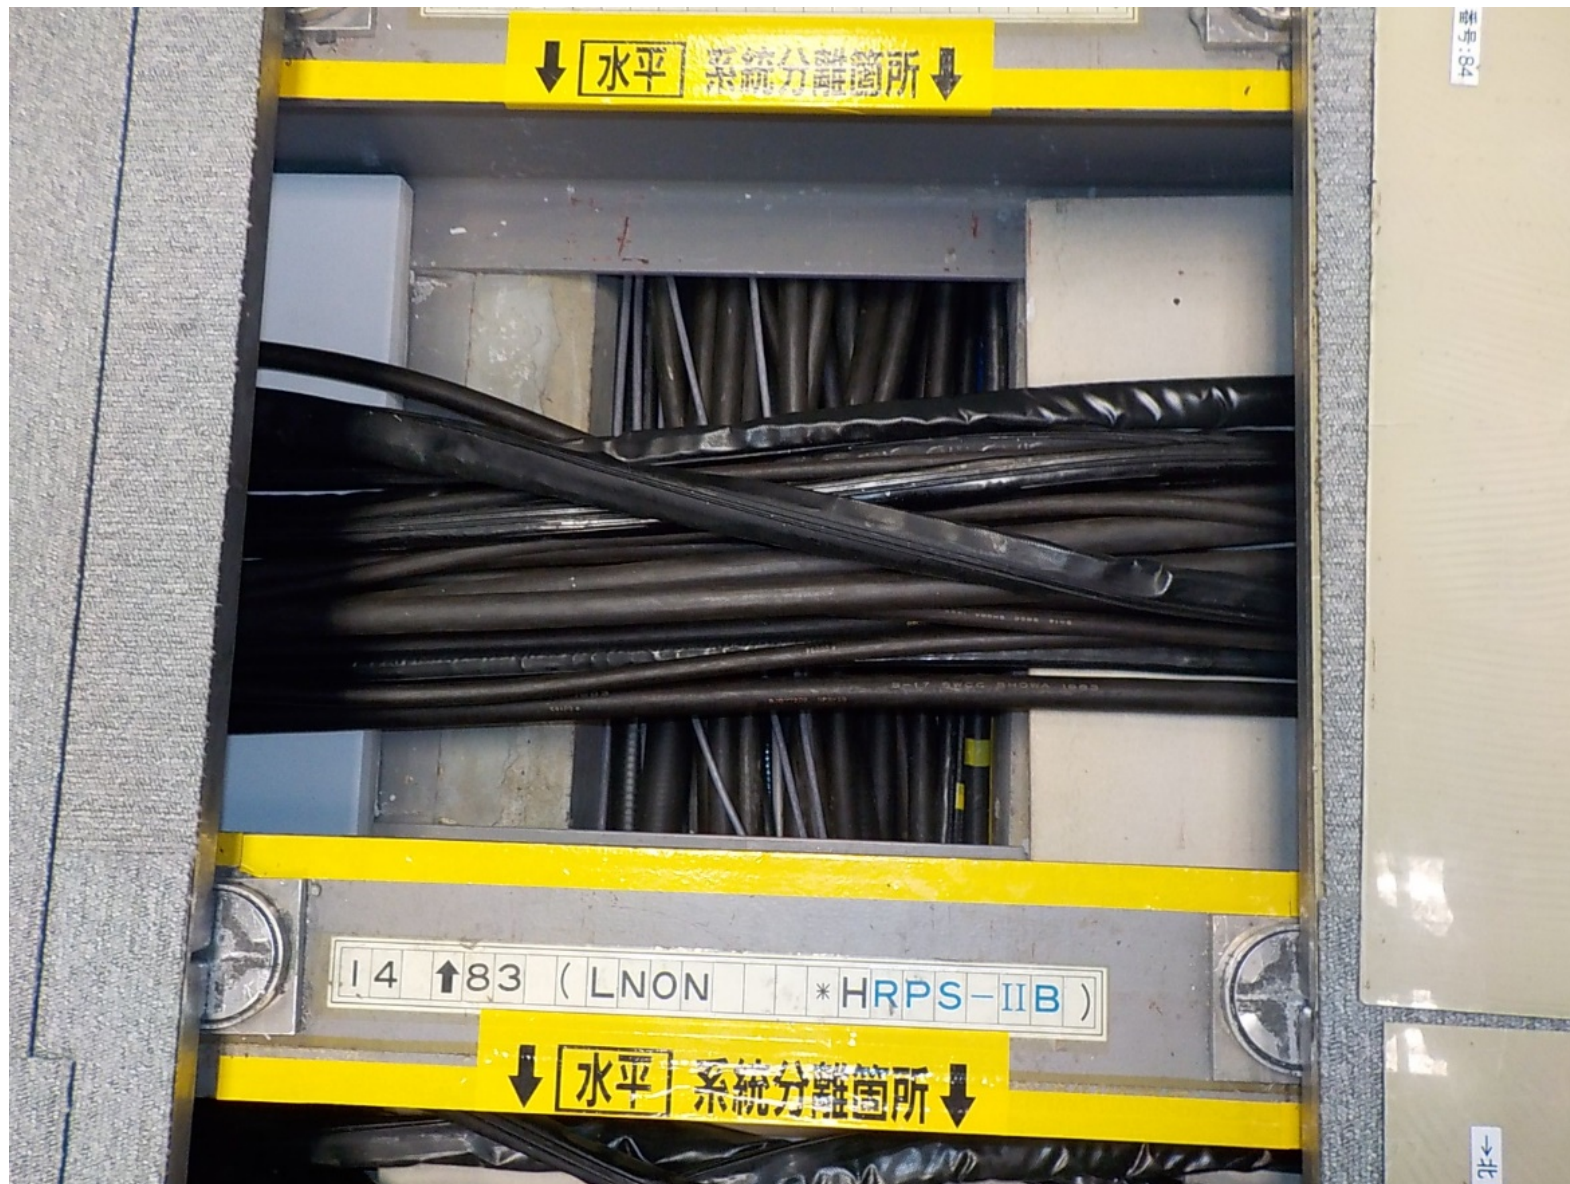
1号機の中央制御室床下については、ケーブルの是正作業を継続しておりますが、本日(10月26日)、ケーブルの撤去作業を実施していたところ、水平分離板*1枚が正規の位置から外れている状態になっていることを当社社員が確認しました。当該分離板については、正規の位置に戻しました。

至近の作業状況を調査したところ、10月23日に当該分離板を外して作業を行っていることを確認しました。当該作業の開始前には正規の位置に設置されていたことを確認しておりますが、作業終了後に正規の位置に戻し忘れたものです。

本日作業前の状況(2017年10月26日撮影)

今後、作業終了後におけるチェックを確実にを行うことを関係者に周知徹底し、再発防止に努めてまいります。

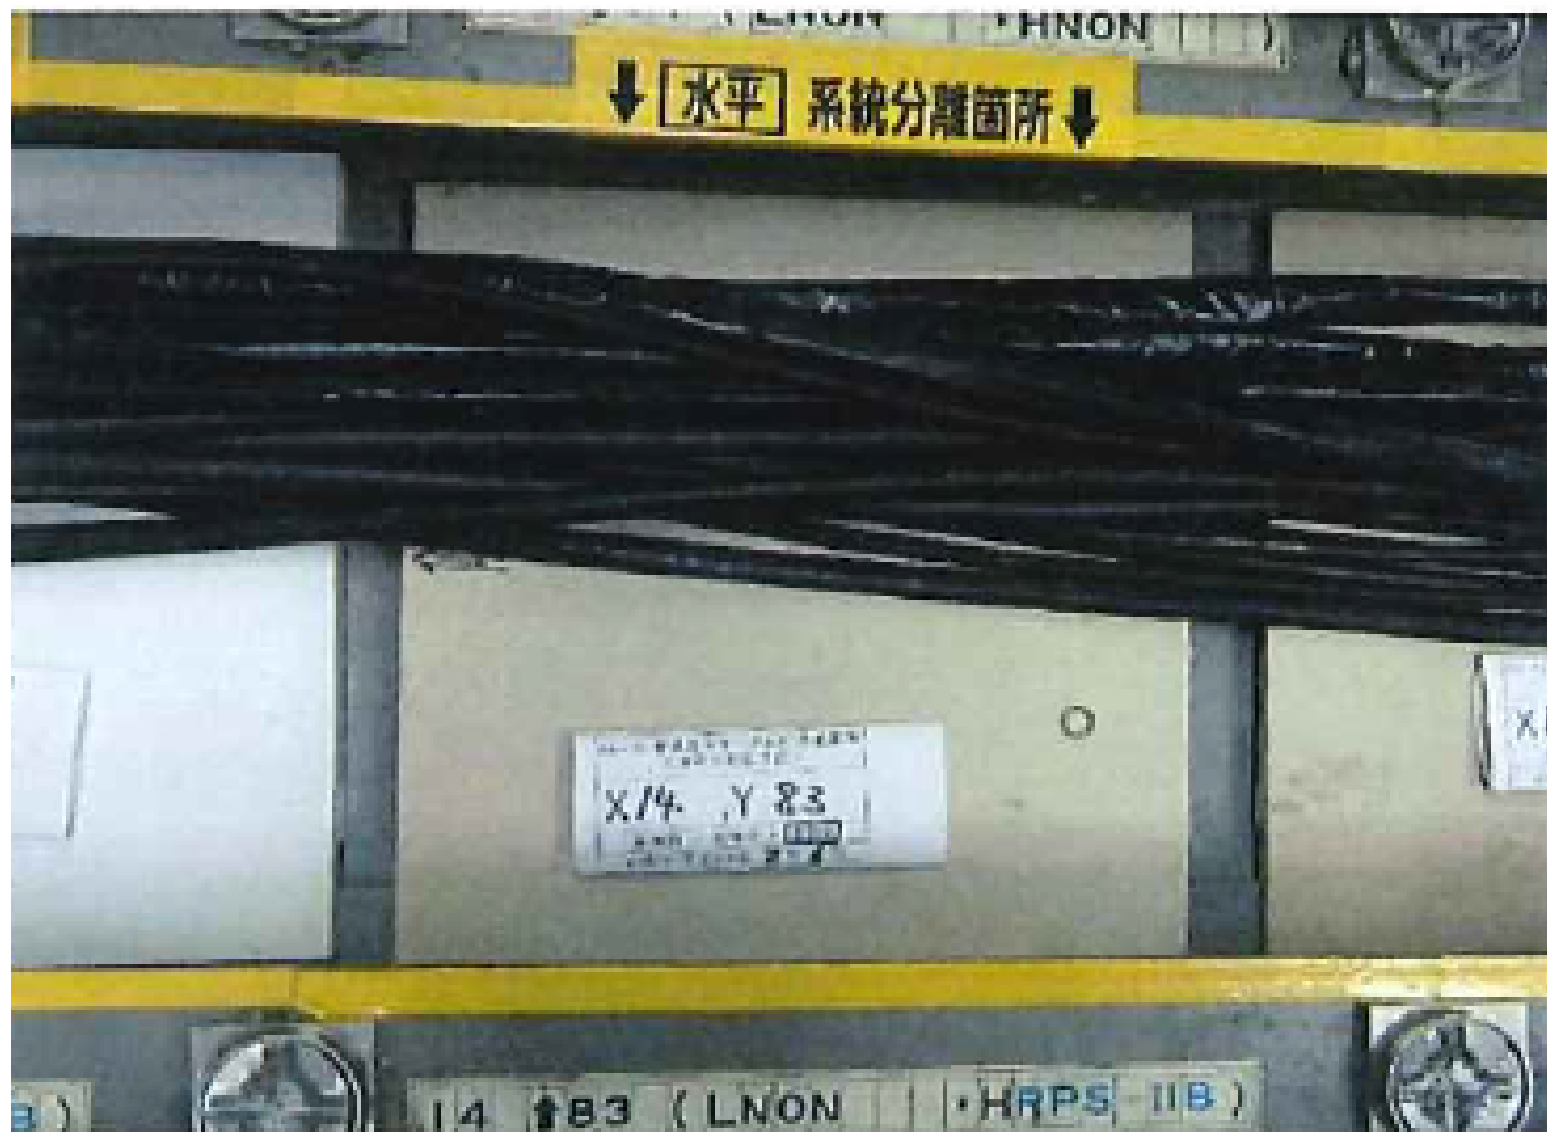
なお、1号機中央制御室床下の水平分離板については、2017年1月25日から3月7日までの期間において、設置状況の点検を実施しており、当該水平分離板について適切に設置されていることを確認しております。

総点検後の状況(2017年2月6日撮影)
