プレス公表（運転保守状況）

2018年11月8日

柏崎刈羽原子力発電所での火災・発煙の発生について (第1報)

柏崎刈羽原子力発電所での火災・発煙の発生について (第3報)

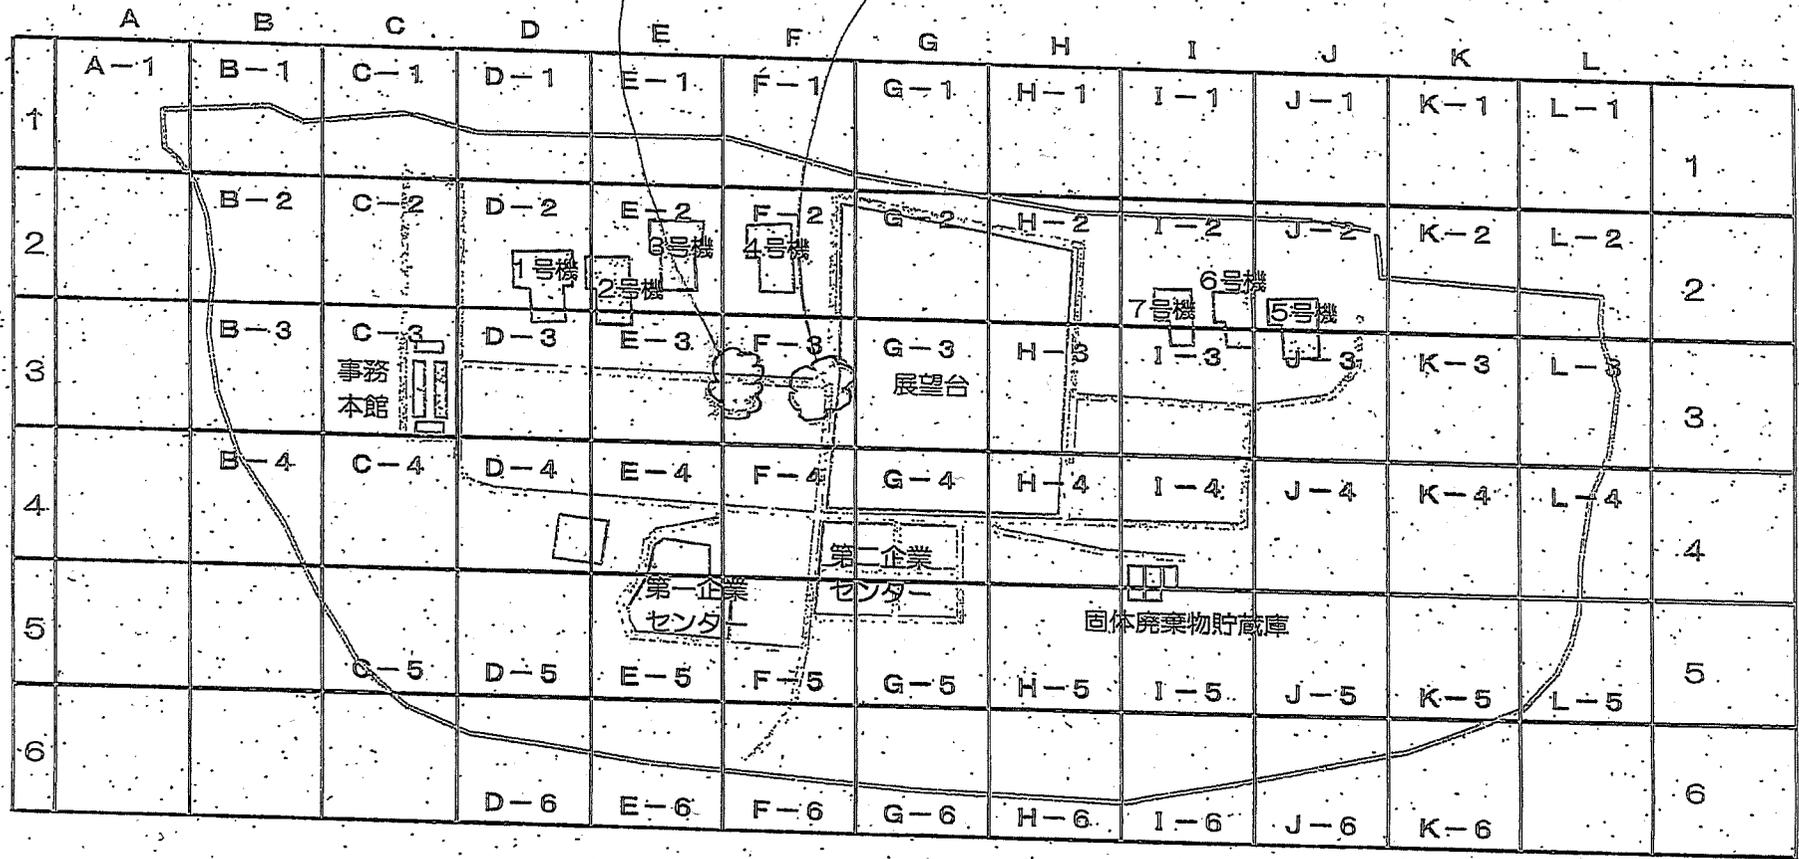
火災発生場所伝達図

荒浜側立坑(ケーブル洞道立坑入口から 南側 に約7.0m地点)

発生場所

(立坑入口から南側に約70m地点)

立坑入口

公設消防による現場確認の結果、8時45分に「鎮火」確認、9時00分に「火災」判断
されました。なお、現場では炎は確認されておらず、消火活動は行っていません。
今後、本事象の原因調査を行います。

なお、第二報にてお知らせした、発生場所に訂正がございます。併せて添付の発生場所伝
達図も訂正します。

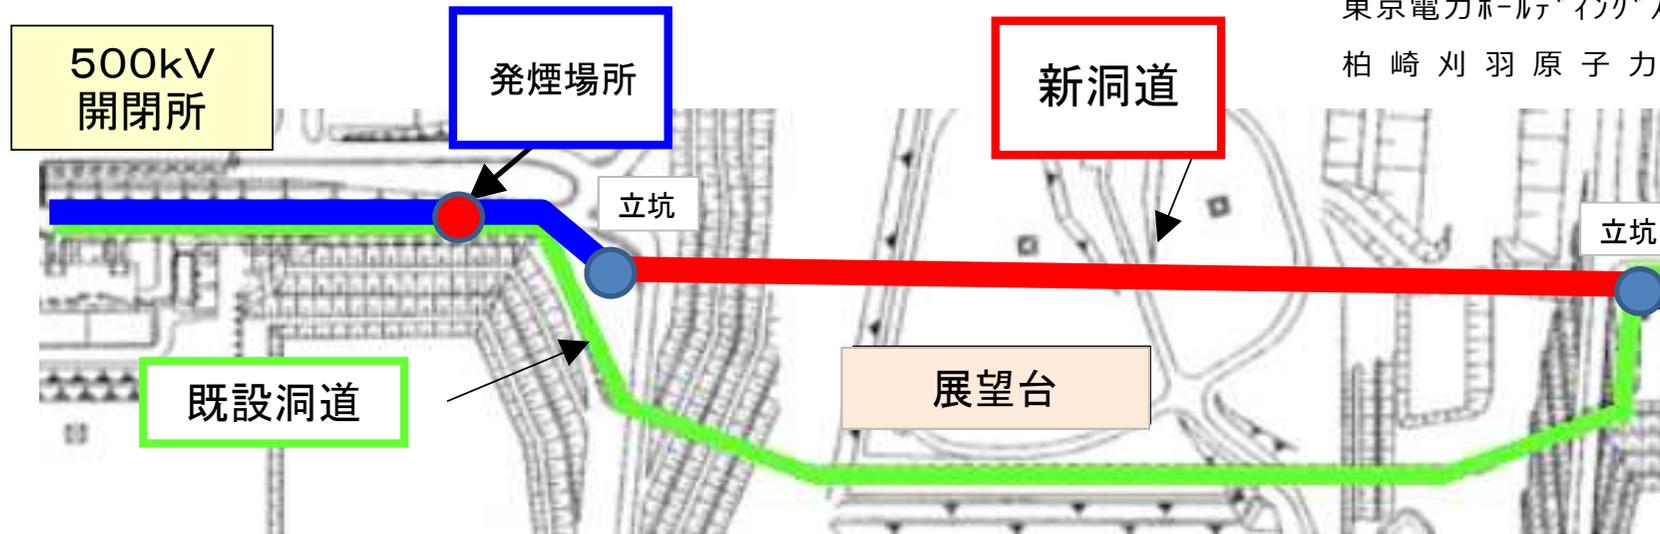
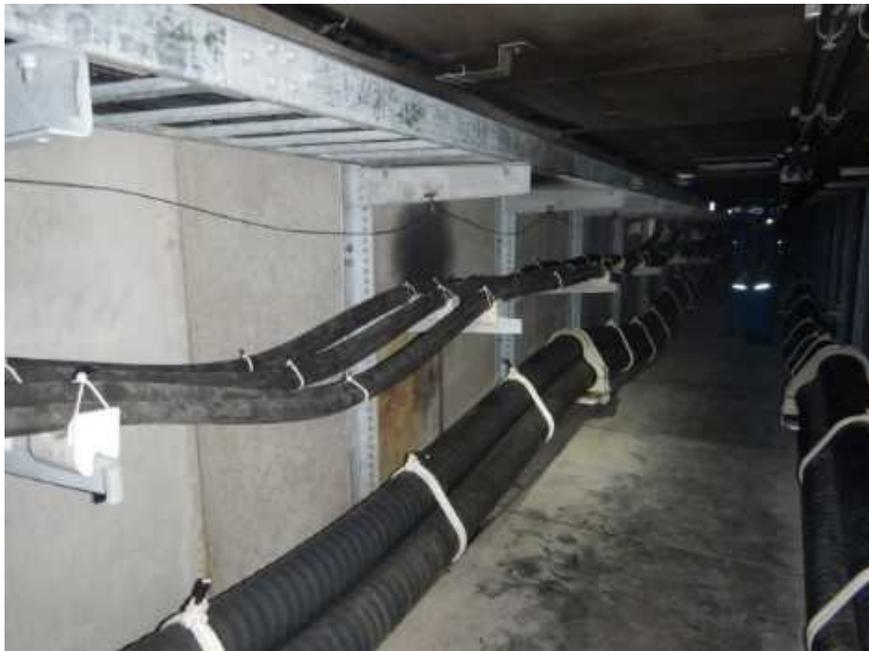
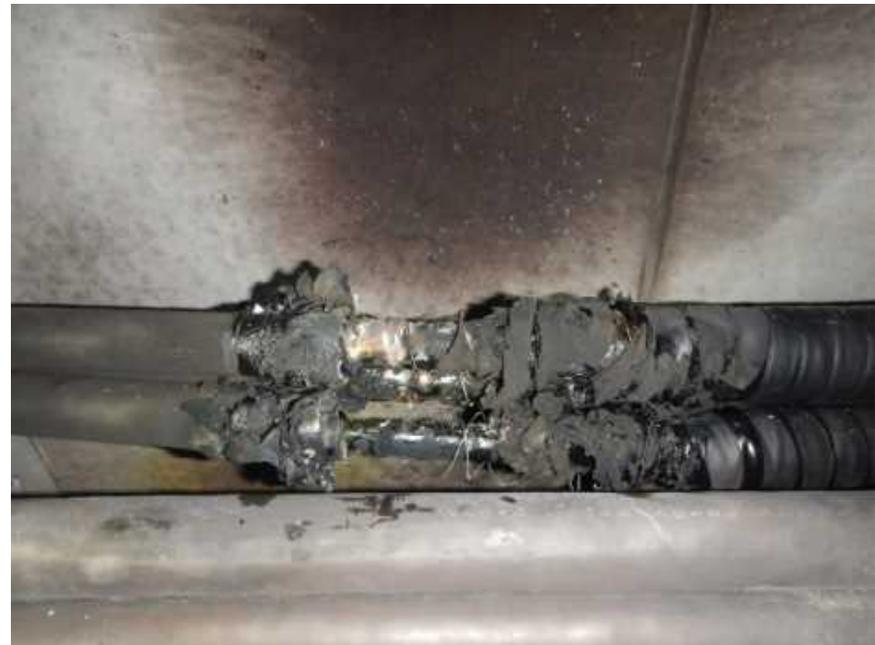
荒浜側立坑付近ケーブル洞道 概略図

○燃えたもの ケーブルの溶融
