プレス公表（運転保守状況）

2020年2月13日

No.	お知らせ日	号機	件名	内容
②	2020年 1月17日 1月23日	7号機	非常用ディーゼル発電機（C）燃料 移送ポンプ（屋外）のケーブル損傷 の可能性について（区分：その他）	<p>【事象の発生】 2020年1月17日、定期点検のために不待機としていた7号機非常用ディーゼル発電機（C）の燃料移送ポンプ※1（屋外）を点検していたところ、ポンプに電気を供給するケーブルの絶縁不良が確認され、ケーブルが損傷している可能性があることが分かりました。</p> <p>なお、7号機の他の非常用ディーゼル発電機（A、B）が待機中のため、保安規定に基づく機能要求（プラント停止中は3台のうち2台が動作可能）は満足しています。</p> <p>※1 非常用ディーゼル発電機燃料移送ポンプ 非常用ディーゼル発電機の燃料である軽油を、屋外の軽油タンクから原子炉建屋内の軽油タンクへ移送するためのポンプ</p> <p style="text-align: right;">（2020年1月23日までにお知らせ済み）</p> <p>【原因】 電線管の調査をした結果、ケーブル損傷箇所上部の電線管に損傷を確認しました。なお、当該箇所以外に損傷箇所はありませんでした。 直接的な原因は、2019年6月に竜巻対策として燃料移送ポンプエリア屋根設置工事を実施していた際※2に、コンクリート内支障物確認のための削孔作業により電線管並びにケーブルを損傷させたものと推定しています。 ケーブルを損傷させた後、当該箇所は電線管内の結露により絶縁抵抗が下がることがありましたが、定例試験により燃料移送機能が維持されていたことを確認していました。 上記の結露が発生する状況に加えて、2020年1月以降の竜巻対策工事による電線管の振動により、ケーブル損傷箇所と電線管が近接し、絶縁不良に至ったものと推定しています。</p> <p>※2 7号機軽油タンク燃料移送ポンプ（A）電線管の損傷事象（2019年6月4日発生・同年6月10日HP掲載）と同日に近接する当該箇所を削孔。</p> <p>【対策】 削孔作業中および削孔作業後はファイバースコープ等により孔内状況確認を確実に実施します。 なお、2019年6月以降の屋外での埋設物近傍削孔作業においては、ウォータージェットによる削孔を採用し、埋設物を損傷させない工法としております。 また、損傷したケーブルについては、全て引き直しを行います。</p>

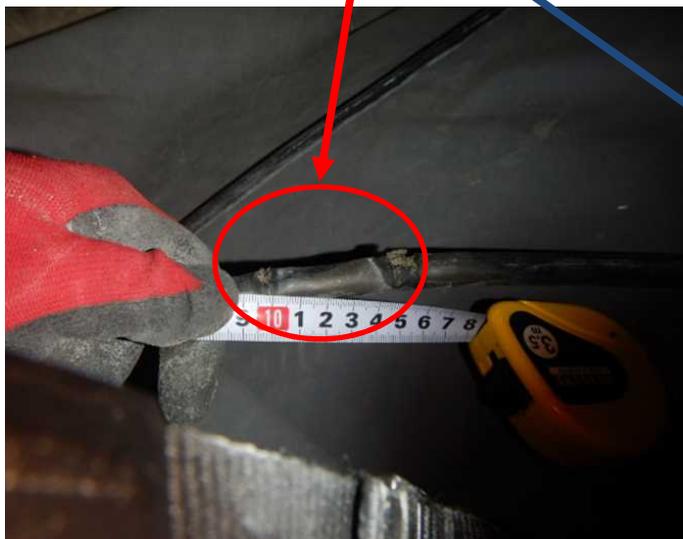
ケーブル損傷の状況

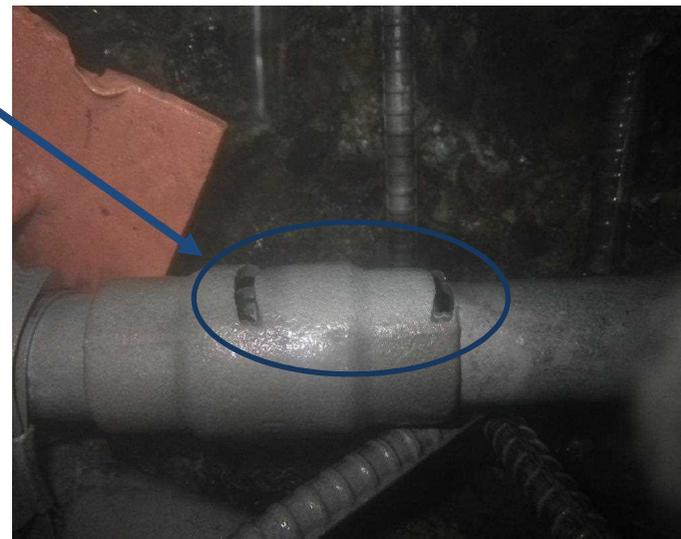
電線管損傷の状況
