柏崎刈羽原子力発電所7号機 設計及び工事計画の届出書提出について (低圧蒸気タービンの取替)

2022年3月10日
東京電力ホールディングス株式会社
柏崎刈羽原子力発電所

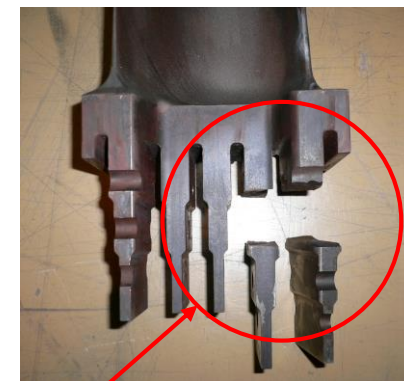
- 6,7号機の蒸気タービンは、高圧タービン1台と低圧タービン3台で構成。
- 各低圧タービンの動翼は、第10~第16段で構成されているが、2008年3月の点検において、第14段と第16段動翼の付根部に損傷を確認。

第14段動翼の損傷状況（折損）

第14段	第16段
設備	<ul style="list-style-type: none"> • 全ての同翼を、同設計の新品に交換 	<ul style="list-style-type: none"> • 全ての同翼で、傷発生箇所（ピン穴端部）を面取り加工し、傷の除去と応力の緩和を実施
運用 (点検)	<ul style="list-style-type: none"> • 負荷遮断が4回に達した時点で点検（損傷確認時の12回に対し保守的に1/3） • 負荷遮断が4回に達しなくても、低圧車室(B)タービンの開放点検に合わせて動翼フォーク部を点検（サンプリング率は翼数の20%程度） 	<ul style="list-style-type: none"> • 低負荷運転時間が80時間に達する前に点検（損傷確認時の約240時間に対し保守的に1/3） • 低負荷運転時間が80時間に達しなくても、低圧車室(B)タービンの開放点検に合わせて動翼フォーク部を点検（サンプリング率は翼数の20%程度）
運用 (監視、 運転 操作等)	<ul style="list-style-type: none"> • プラントパラメータのモニタリング（負荷遮断によるフラッシュバック発生時） 	<ul style="list-style-type: none"> • プラントパラメータのモニタリング（低負荷運転時） • 低負荷運転時間を可能な限り短縮（低負荷時の逆流が発生する時間を低減）

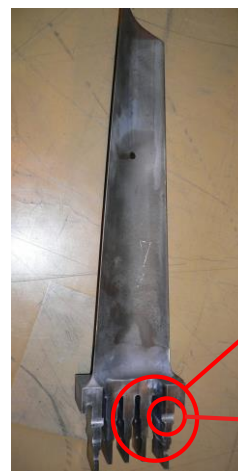
第14~16段
動翼の構造
(付根部:フォーク型)

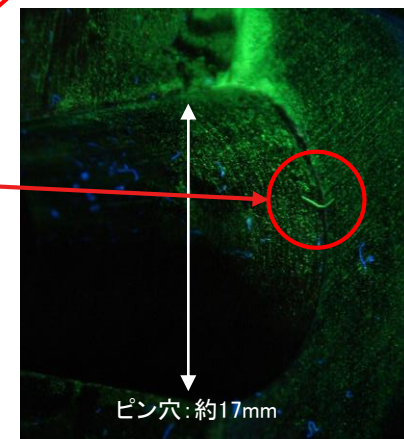
第16段動翼の損傷状況（傷）

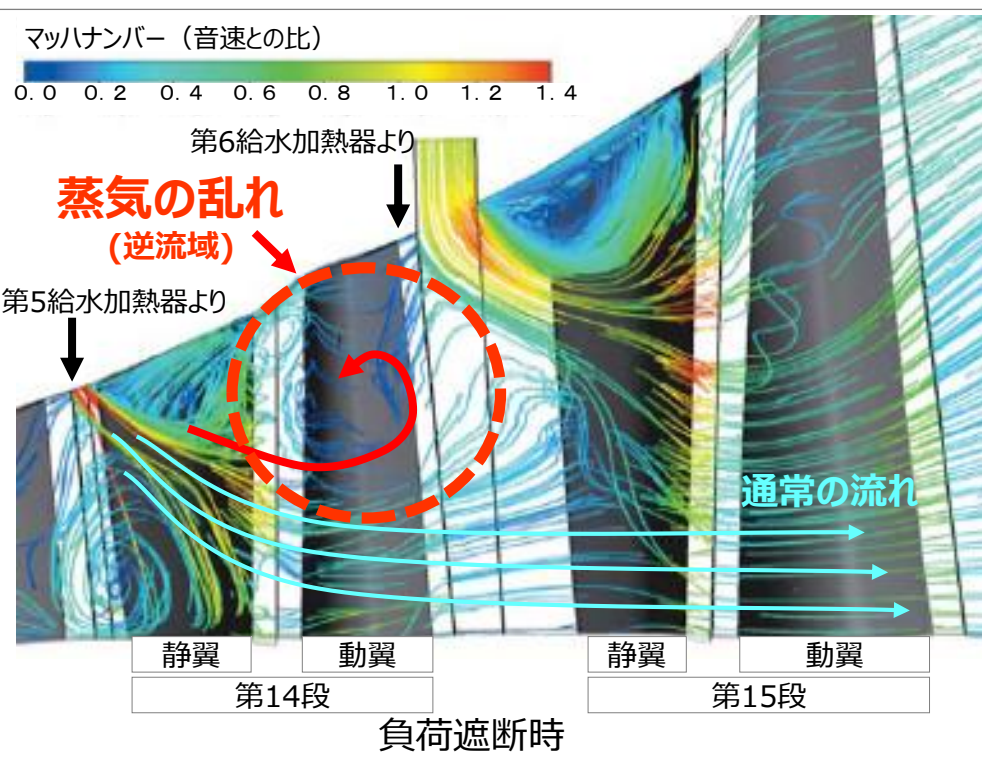
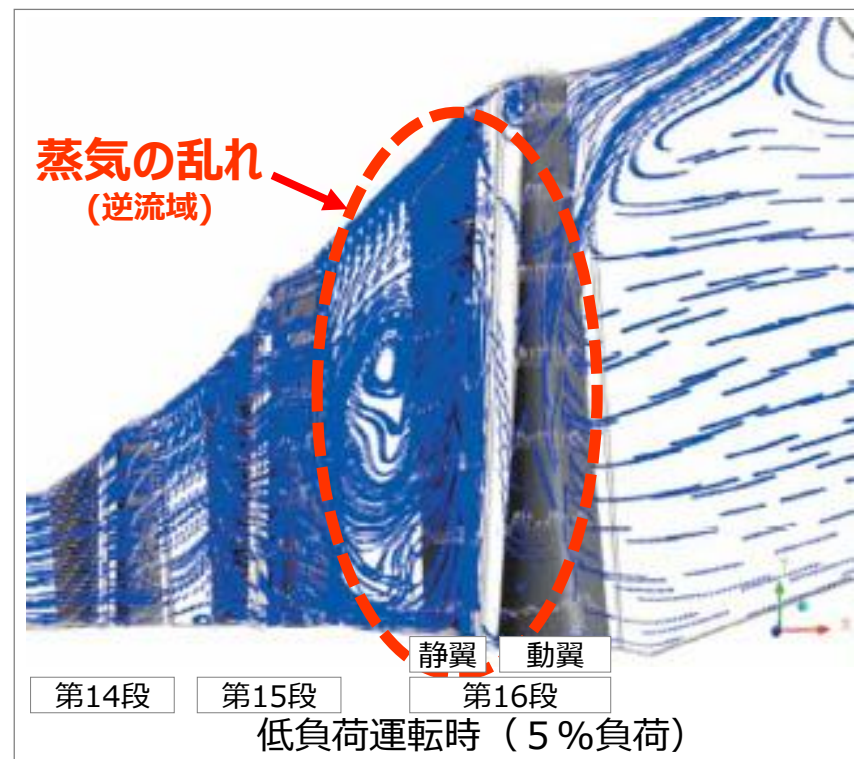
- 流れ解析等の結果、以下の要因で蒸気の乱れによる振動応力が発生し、高サイクル疲労を起こしたものと推定。
 - 第14段：負荷遮断※¹時、低圧蒸気タービン内が急激に真空に近い状態となることで、給水加熱器に送っていた蒸気に高速の逆流が発生（フラッシュバック）
 - 第16段：低負荷運転※²時、第16段付近の蒸気の流れに乱れが発生（ランダム振動）

流れ解析の結果

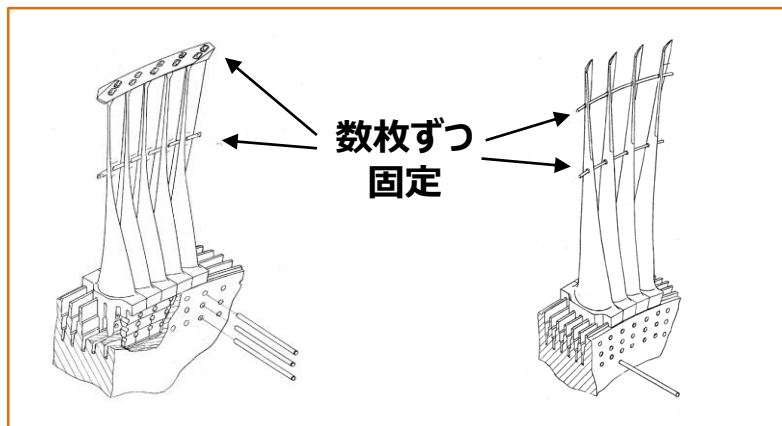
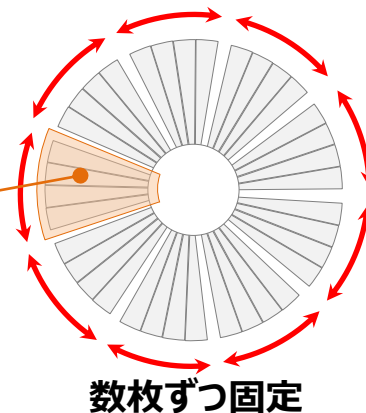
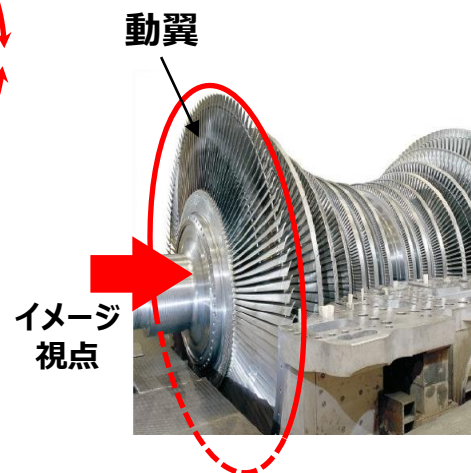
現在の設計

第14段動翼

第16段動翼

動翼固定のイメージ

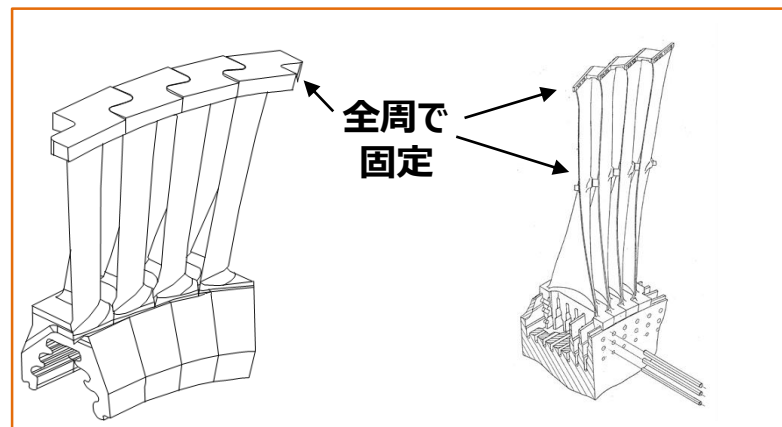
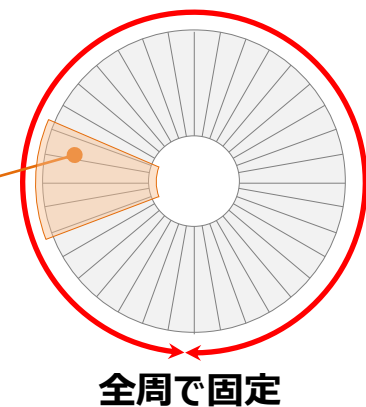
設計改良後

- 設計改良したタービンでは、全ての動翼をカバーで束ねる全周一群構造を採用することにより、振動を抑制するとともに動翼全体の剛性を向上。

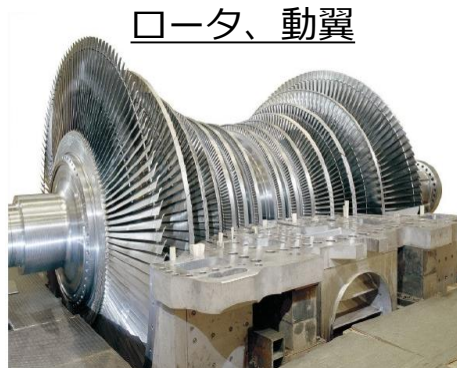
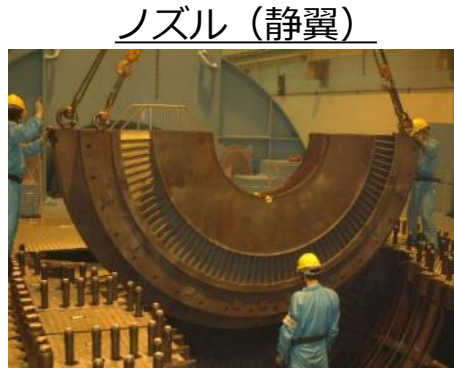
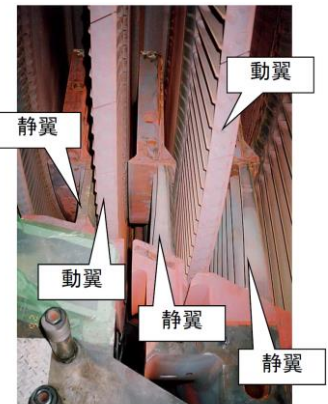
■ 今回取替対象となる設備

動翼と静翼が交互に組み合わせられる

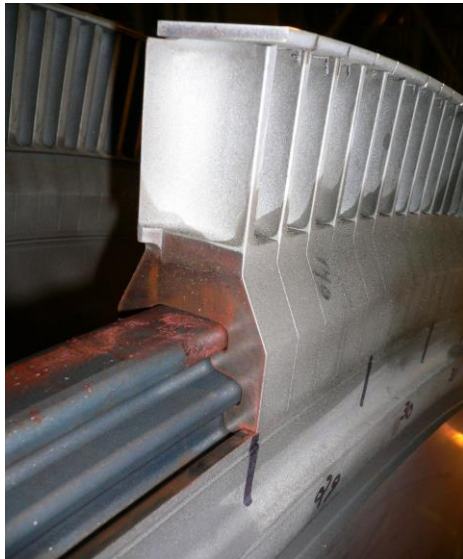
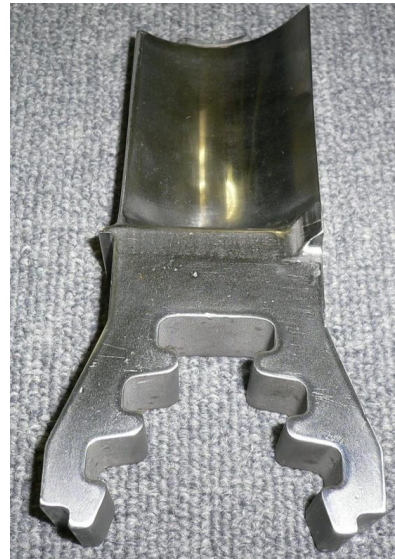
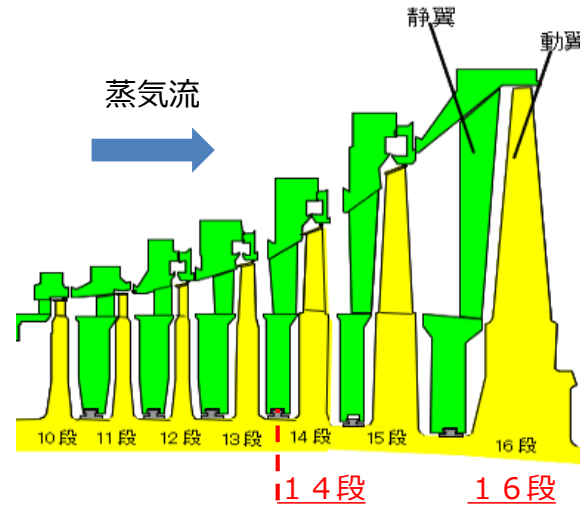
低圧タービン動翼の付根部は大きく二つの種類に分類される。

○10段～13段:鞍型

※損傷は確認されず

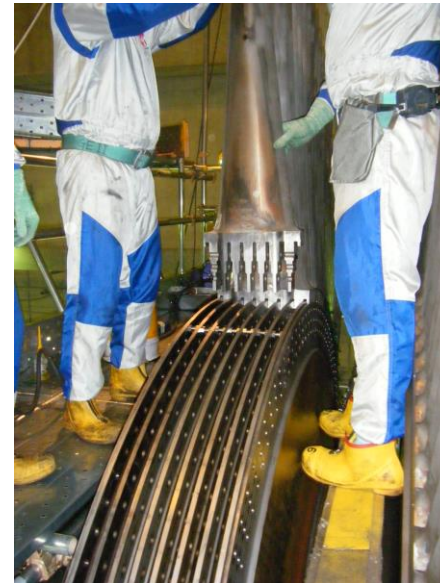
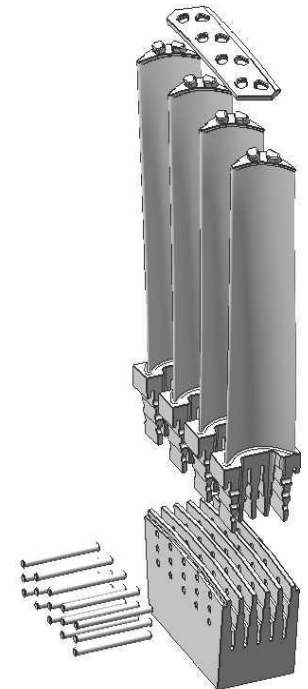
○14段～16段:フォーク型

※14段、16段が損傷

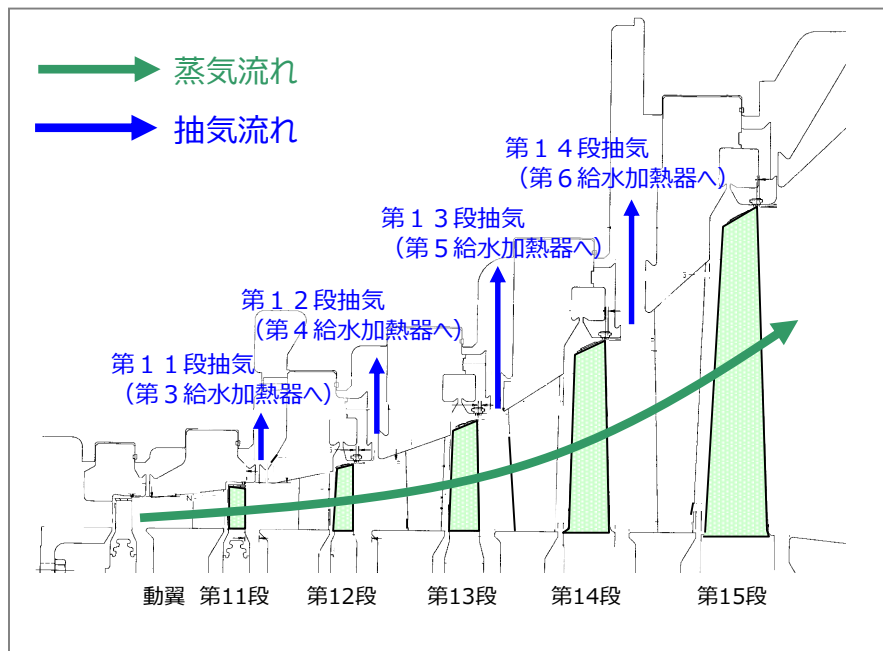
通常運転時の蒸気の流れ
