1. 7号機における燃料洗浄作業について

2. 燃料洗浄作業の概要

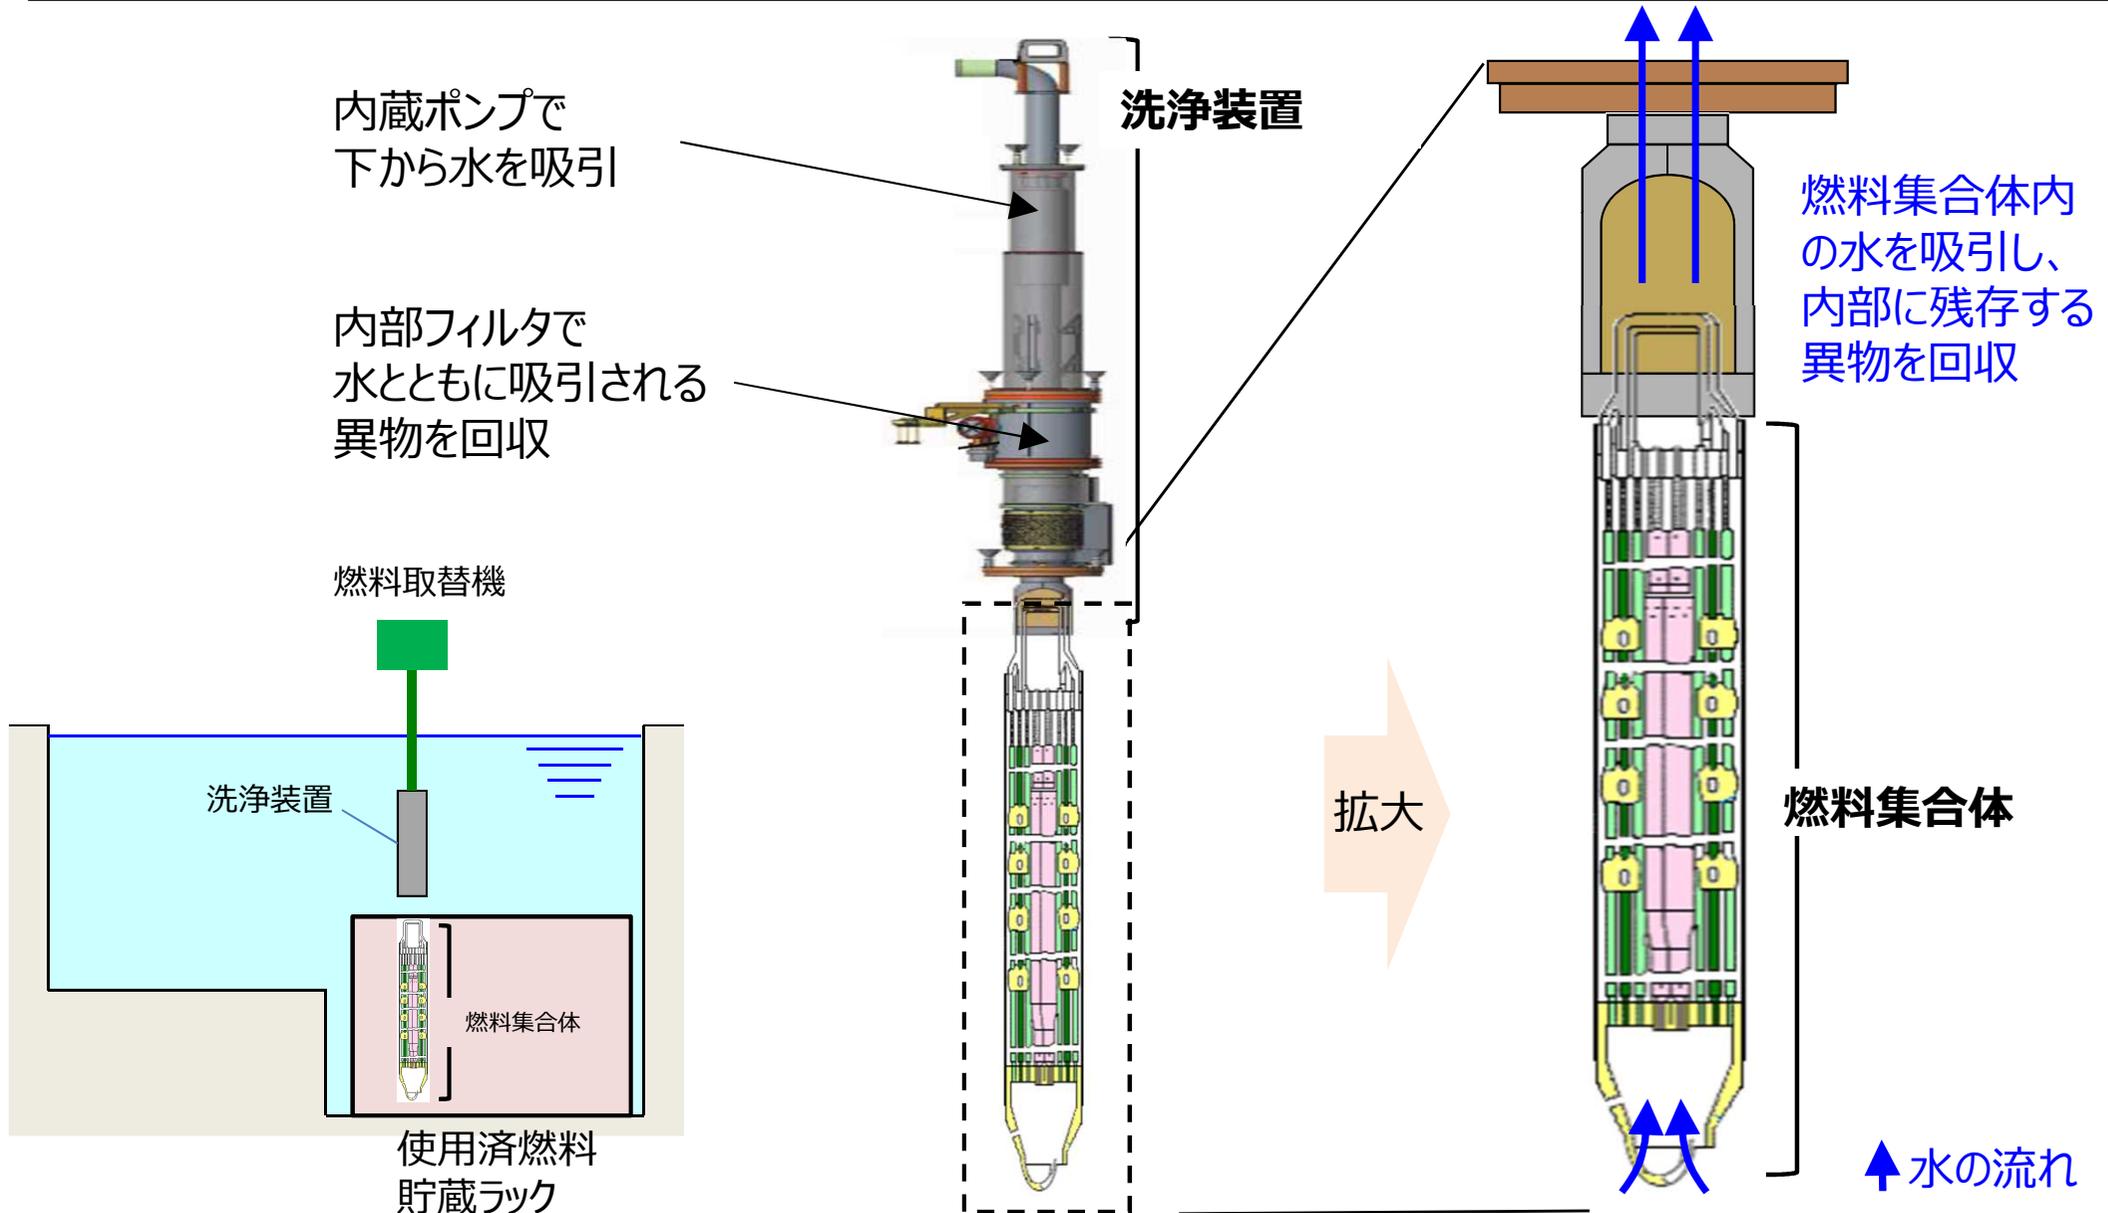
- 使用済燃料貯蔵ラックに貯蔵している燃料の上部位置まで、燃料取替機にて洗浄装置を移動させ、燃料上部に被せた状態で内部の吸引洗浄を実施

- 2020年は、異物混入の可能性が高いと推定される燃料集合体の洗浄を優先的に実施したが、更なる安全性向上のため、前回実施していない**492体**※についても**燃料洗浄を実施予定**
- 燃料洗浄へ向けた準備作業の中で、使用済燃料の上部にシート片らしき物を発見したため、今後回収予定【スライド5参照】
- 他にも同様の物がないか、燃料取替機上部から使用済燃料プール内の確認を行ったうえで、洗浄作業を開始予定
- 洗浄作業によって回収された物については、作業が全て終わった後に取りまとめてお知らせ

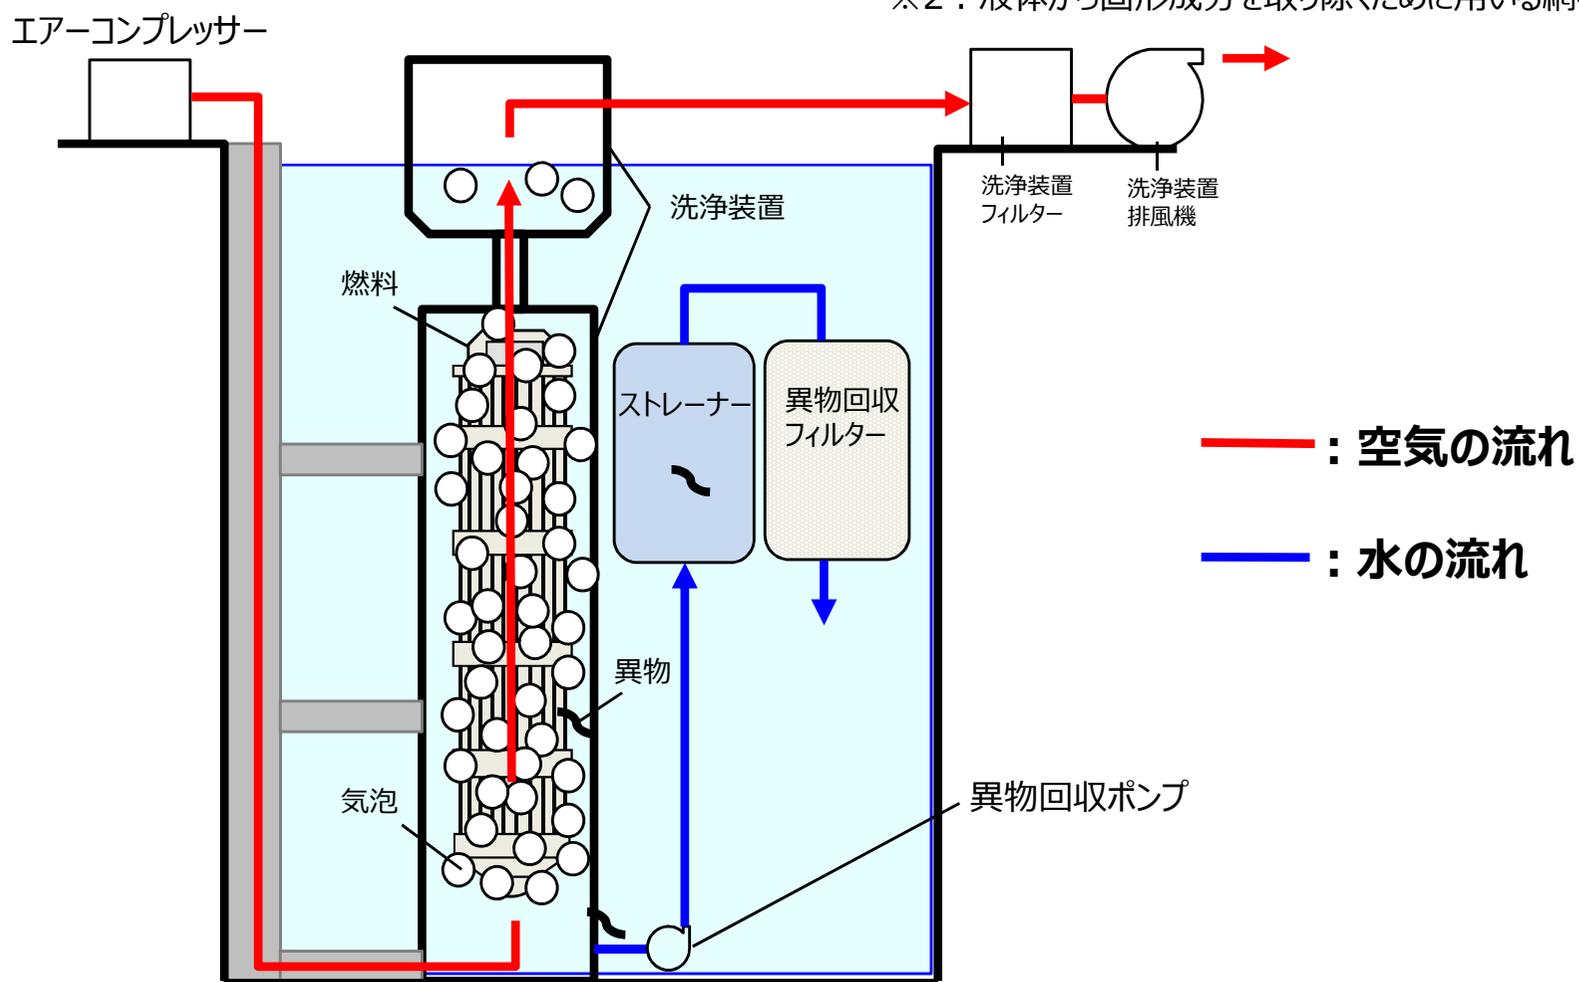
<参考> 2020年に実施した燃料洗浄作業の概要

- 燃料集合体を洗浄装置内へ移動
- 燃料下部からエアーを注入し、バブリング※1によって異物を除去
- エアーバブリングを停止すると、取れた異物が燃料プール下部に沈殿
- 異物回収ポンプにより異物をストレーナー※2・異物回収フィルターで回収

※1：液体中に気体を送気することで気泡を発生させること
※2：液体から固形成分を取り除くために用いる網状の装置

- 原子炉内に混入した異物（配管清掃等に使用するワイヤブラシ※の素線等）の影響により、燃料棒の被覆管に微小な孔が空いたと推定される事象を過去に確認【スライド4参照】
- 上記のような事象の発生を極力防止することを目的として、2020年6月、異物混入の可能性が高いと推定される古い燃料集合体166体の燃料洗浄を実施
2020年に実施した洗浄では、ワイヤブラシの素線等の微小な物を回収（2020年5月28日、7月9日お知らせ済み）

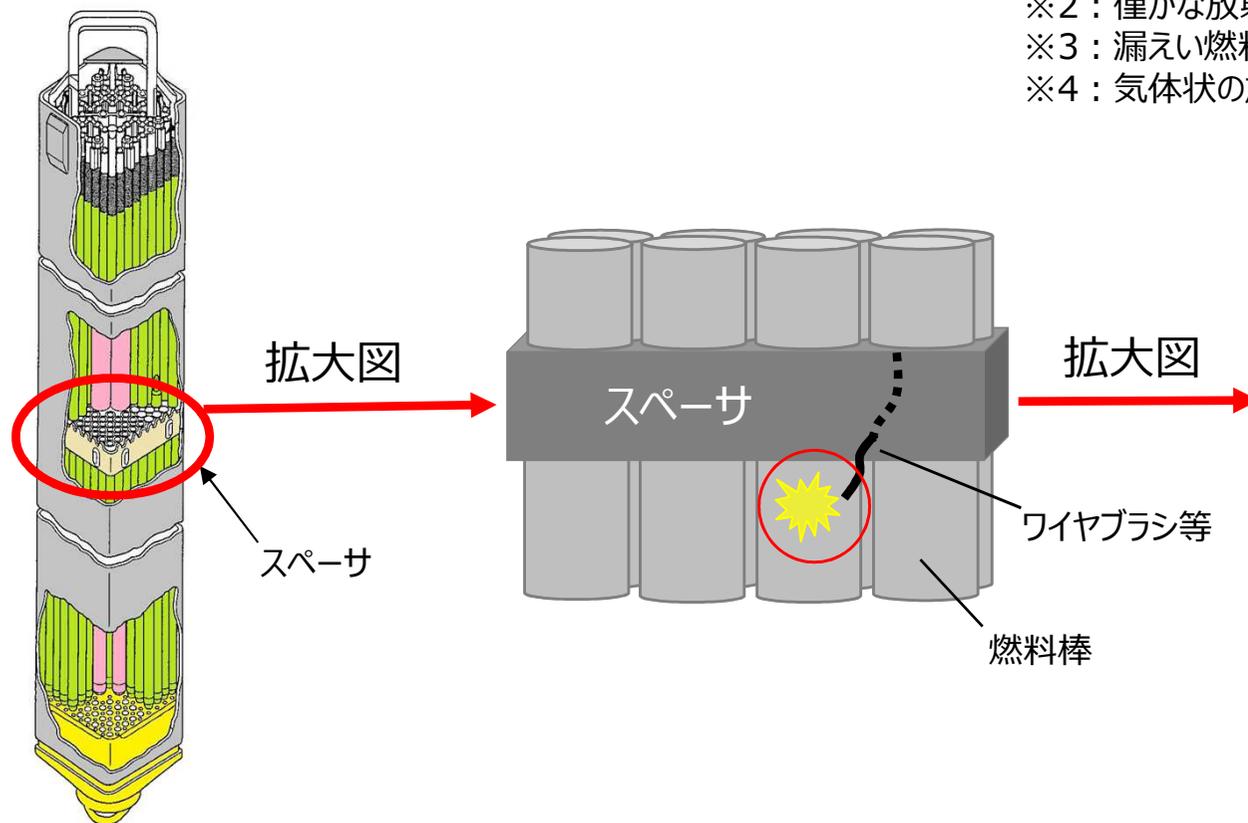
燃料集合体

- 燃料棒を束ねているスペーサ※1に異物（ワイヤブラシの素線等）が引っかかると、運転中に起こる炉心の水の流れにより、引っかかった異物が振動。燃料棒の被覆管に微小な孔をあけ、放射性物質が漏えい
- 仮に運転中に漏えい燃料が発生した場合、高感度オフガスモニタ※2にて早期に漏えいを検知し、出力抑制法※3によって燃料棒からの放射性ガスの放出を抑制
- また、放出ガスは気体廃棄物処理系※4を經由して主排気筒から放出されるため、主排気筒の排ガス放射線モニタ測定値に変動は生じない

※1：燃料棒と燃料棒の間を所定の間隔に保つための部品

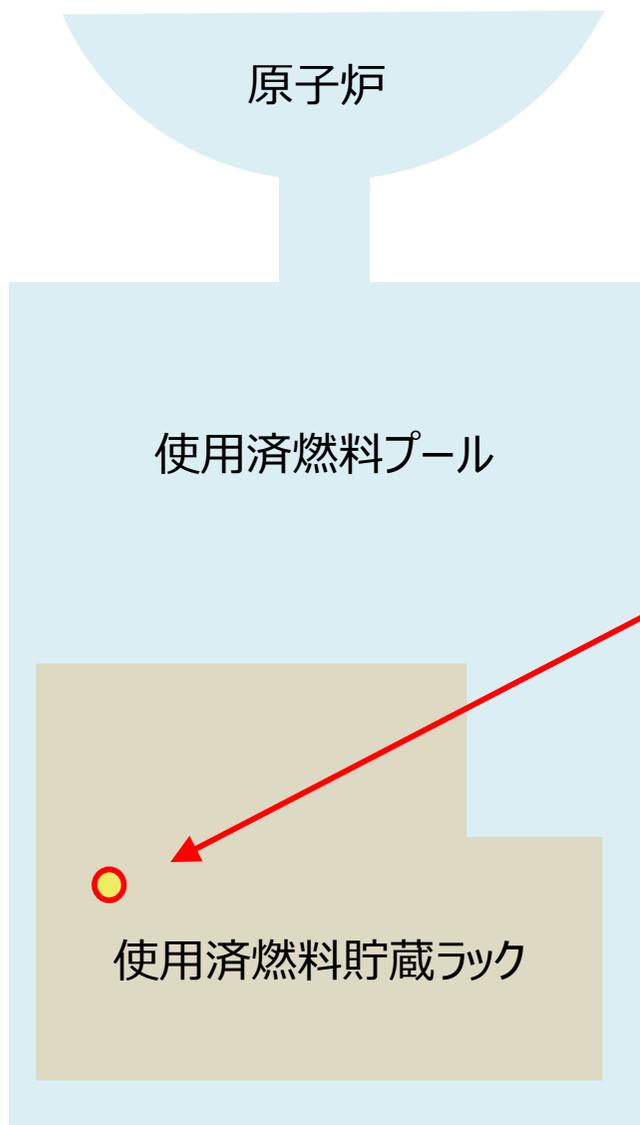
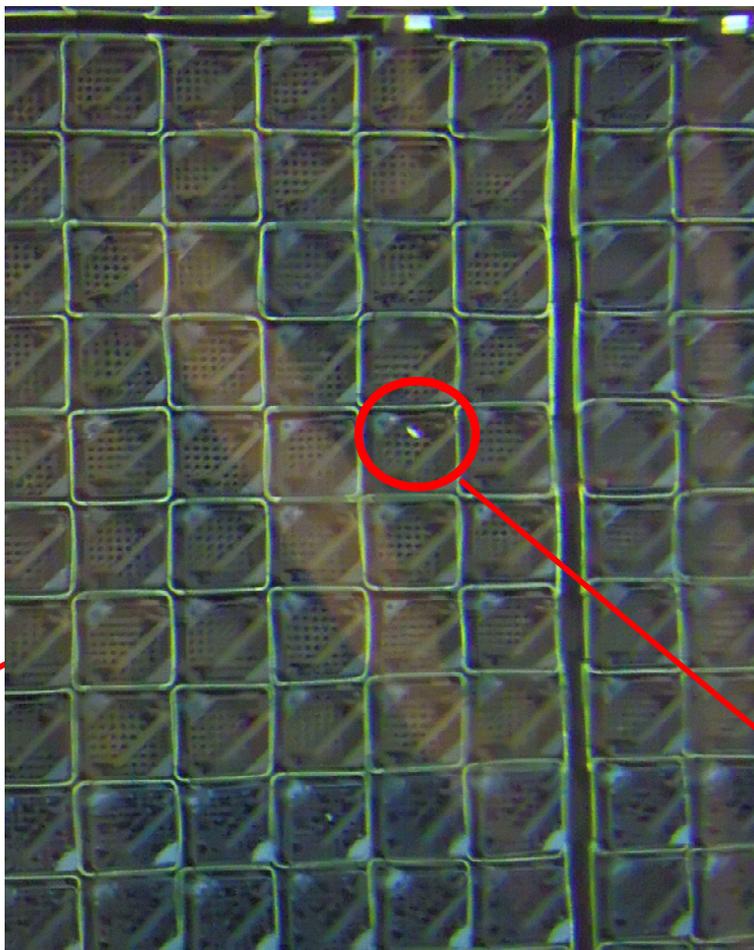
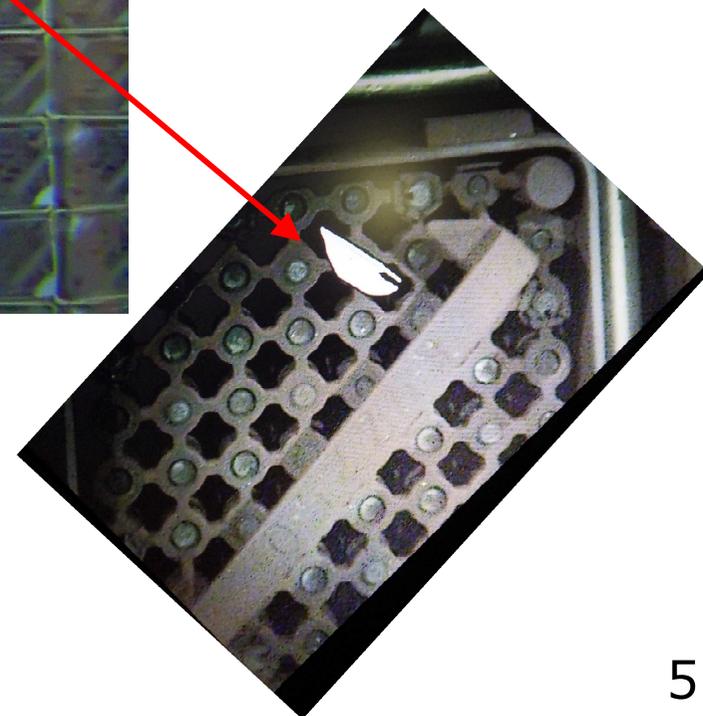
<参考> 燃料洗浄へ向けた準備中に発見したシート片らしき物

シート片らしき物
(約3cm × 約1cm)
