## 衛星電話設備に関する対応状況について

# コネクタでの水分浸入までの流れ

# 調査結果を踏まえた対策

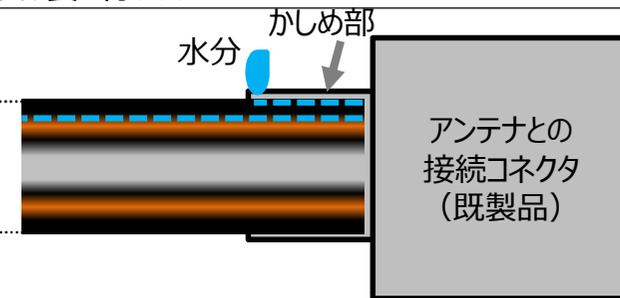
ケーブルかしめ部（拡大イメージ）

- 屋外アンテナ用ケーブルを分解したところ、外側の導体が酸化していることを確認  
調査の結果、アンテナとの接続コネクタのケーブルかしめ部\*から、水分がケーブル内に浸入-(a)
- 浸入した水分がケーブル内部を伝い、コネクタ接続部内部に到達したことで、ショートし黒く変色したものと推定-(b)

なお、アンテナとの接続コネクタは既製品であり、かしめ部とチューブにより浸水防止が図られている

\*かしめ部：ケーブルとコネクタを接続する箇所

チューブ  
アンテナとの接続コネクタ

かしめ部  
チューブを外した状態

変更前	変更後
①アンテナの不具合対策	更新周期は、点検による状態確認の結果により定めることとしていた	設置してから4年程度で故障に至った今回の実績を踏まえて、設備更新周期を4年に設定
②コネクタの不具合対策	アンテナとの接続コネクタのケーブルかしめ部のチューブで防水	アンテナとの接続コネクタのケーブルかしめ部のチューブの上から自己融着テープを巻き水分の浸入防止を強化
③LCO逸脱の未然防止 <b>実施済</b>	保安規定で定める台数を設置  例.

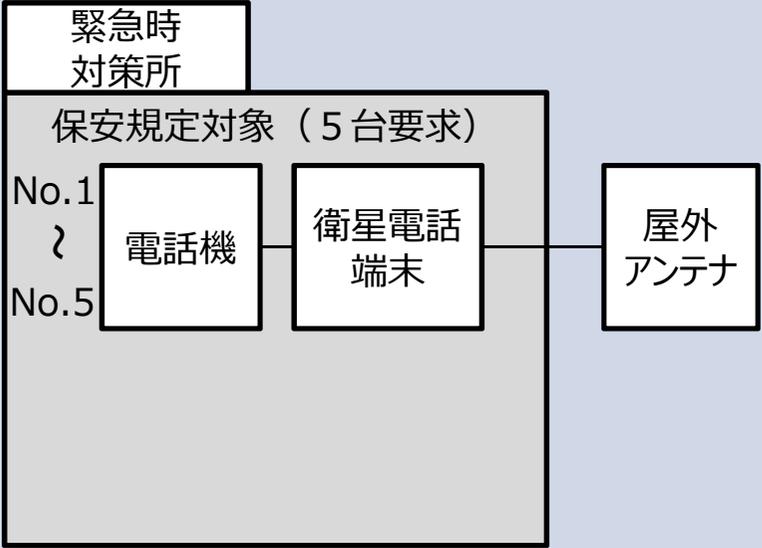
<p>The diagram shows an emergency response site (緊急時対策所) with a security regulation target area (保安規定対象) requiring 5 units. Inside this area, there are 5 numbered units (No. 1 to No. 5). Each unit contains a telephone (電話機) and a satellite phone terminal (衛星電話端末). These units are connected to an outdoor antenna (屋外アンテナ).</p>	保安規定で定める台数以上に設備を増設

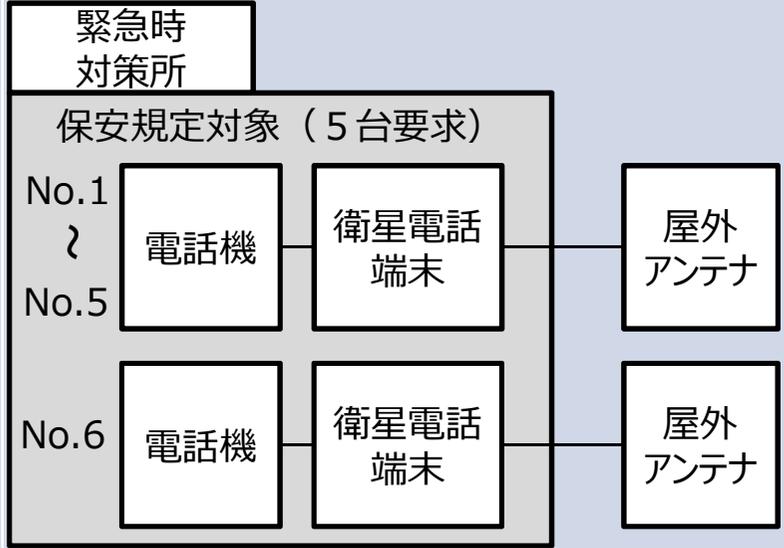
<p>The diagram shows the same emergency response site (緊急時対策所) with the security regulation target area (保安規定対象) still requiring 5 units. However, the equipment has been increased to 6 units. Units No. 1 to No. 5 are arranged in the top row, and unit No. 6 is in the bottom row. Each unit contains a telephone (電話機) and a satellite phone terminal (衛星電話端末). All units are connected to outdoor antennas (屋外アンテナ).</p>
