平成18年9月28日

6号機使用済燃料プールにおけるロープの発見・回収に関する 調査結果について

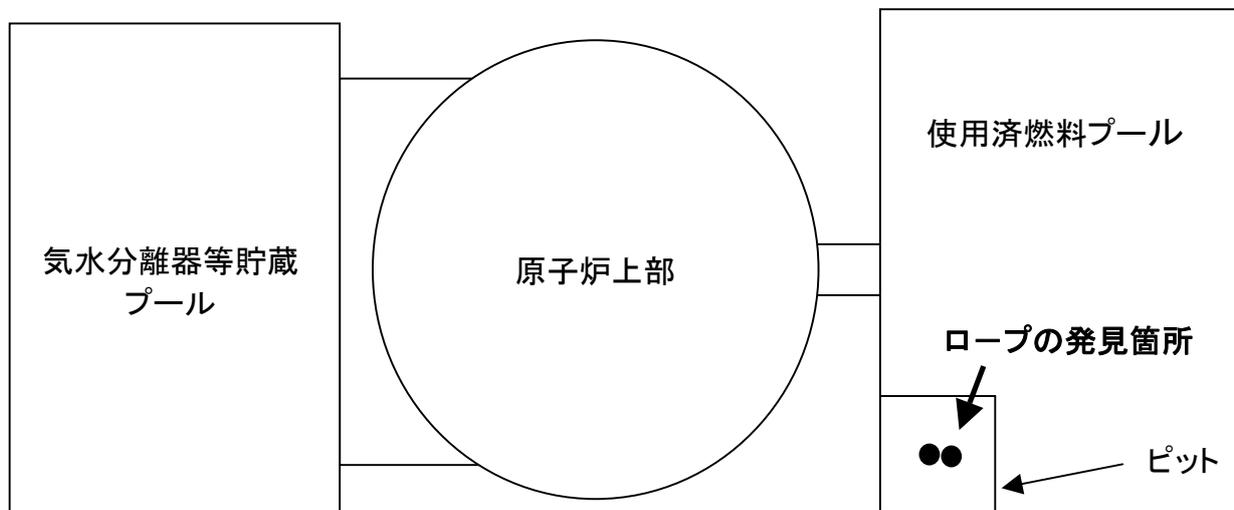
原子炉建屋6階平面図

当所6号機は定格熱出力一定運転中ですが、平成18年9月4日、使用済燃料の構内輸送^{*1}のため、輸送容器を収納する使用済燃料プールのピット内を確認していた協力企業作業員がロープらしきものを発見したことから、同日、ロープ2本（各々長さ約2.3m、太さ約6mm）を回収いたしました。
（[平成18年9月4日お知らせ済み](#)）

6号機使用済燃料プールでのロープ発見・回収概略図

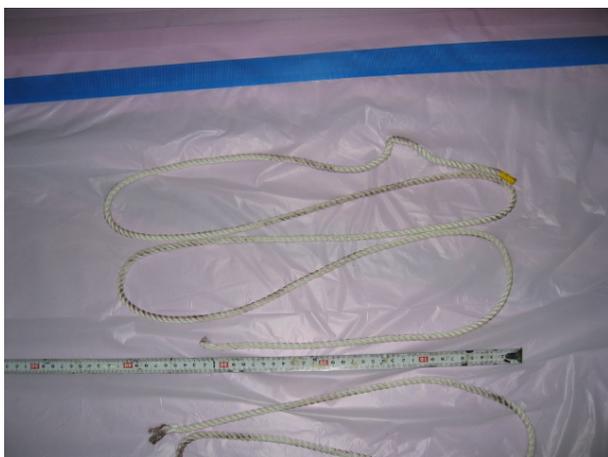
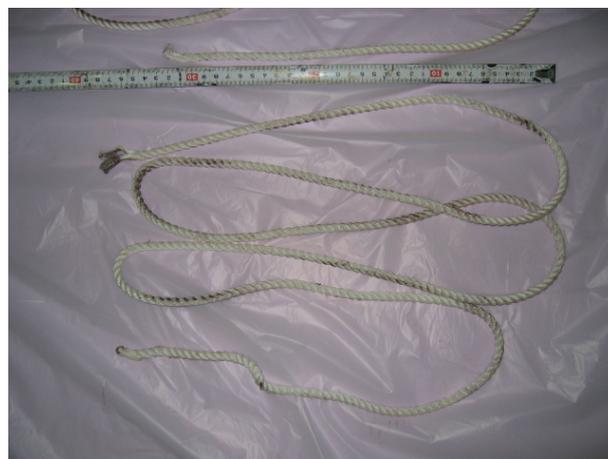
調査の結果、回収した2本のロープは、片側にテープによるほつれ防止が施されていましたが、もう一方はほつれており、また、比較的新しいことから、当該ピットにおける至近の作業を確認したところ、ハフニウム板型制御棒の外観点検作業^{*2}において、固縛などの用途で同一仕様のロープを使用していたことがわかりました。当該作業の異物混入防止チェックシートには員数管理上の不整合は生じていませんでしたが、固縛したロープが濡れた場合などは手で緩めることが困難となるため、回収時に切断することがありましたが、その際の員数管理方法が明確になっていなかったことがわかりました。

ロープが当該ピットへ落下した原因は、当該作業においてロープを切断した際、当該ピット周辺に置かれ速やかに回収されなかったため、落下したものと推定いたしました。

回収したロープ（各々長さ約 2.3m、太さ約 6mm）

対策として、ロープのように形状が変化したり切断により数量が変化する物品の搬出入については、チェックシートへの記載方法を改めることといたします。また、やむを得ず異物混入防止管理エリア内でロープを切断する場合は、専任監視員が立ち会い、切断したことをチェックシートに記載するとともに、切断したロープを速やかに回収することといたします。
