福島第二原子力発電所2号機取水口スクリーン装置の 近傍における油らしきものの浮き上がりの調査結果

<参考資料>
平成25年7月29日
東京電力株式会社
福島第二原子力発電所

平成25年7月29日、ダイバーによる水中調査を実施

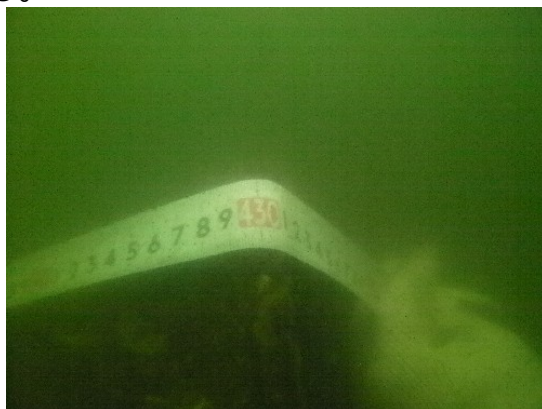
- 当該の油らしきものが浮き上がっていた場所を含めて周辺の水中を調査したところ「エンジン発電機(高さ:約2.1m、幅:約4.3m、奥行き:約1.5m)」を確認。
- 当該エンジン発電機は仮設のものであり、本来スクリーンの南側に設置されていたが、震災時の津波により流出されていることが確認されていた。
- 本日の水中調査の際、エンジン発電機からの油らしきものの流出はないことを確認(水面でも泡状に浮き上がりがないことを確認)。
- 確認されたエンジン発電機の燃料タンクは別置き式であり、すでに回収済み。油らしきものが、本体に残っている潤滑油と仮定すると、保有量は最大約74L。
- 油らしきものが今後も流出する可能性も考えられることから、3・4号機の取水口についても、本日午前中にオイルフェンスを設置(1・2号は7/25設置済)。
- 引き続き、パトロールを行い監視していく。
- また、他のエリアについても水中調査を行い、油らしきものが確認された際は必要な対応を実施する。

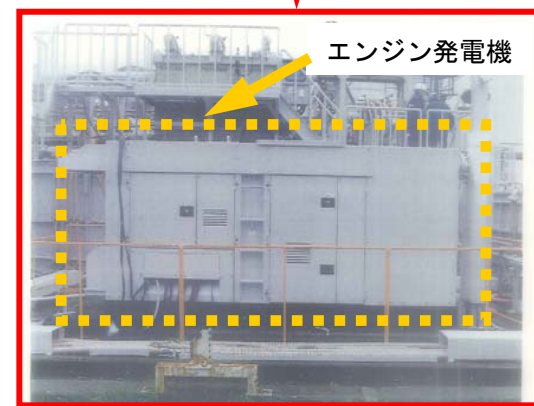
発見されたエンジン発電機
(写真は震災前に撮影したもの)
