福島第二原子力発電所からのお知らせ（平成27年2月号）

当所で発生した死亡事故に関する原因と対策ならびに安全点検の実施について

3号機の原子炉開放作業を開始しました ～安全第一に作業を進めています～

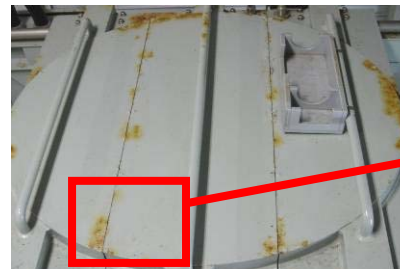
是正措置前（放水口モニタの検出槽）

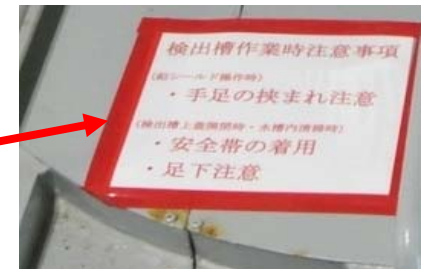
是正措置後 作業時の注意事項の掲示

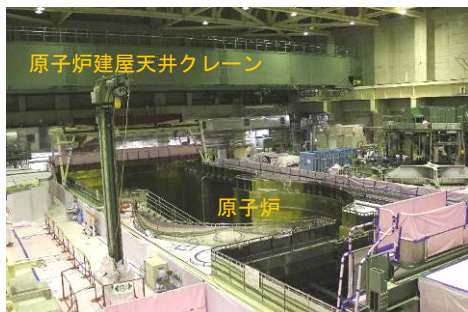
原子炉建屋天井クレーン

原子炉

コンクリートハッチの取り外し後

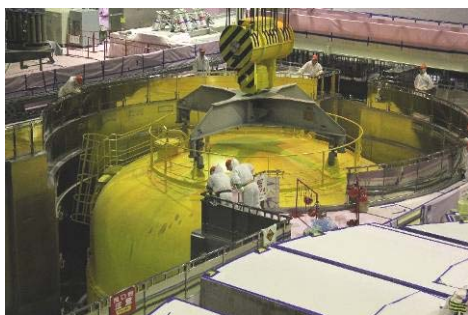
原子炉格納容器のふたの吊り上げ

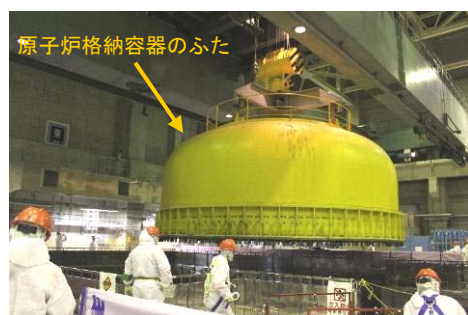
原子炉格納容器のふた

原子炉格納容器のふたの移動

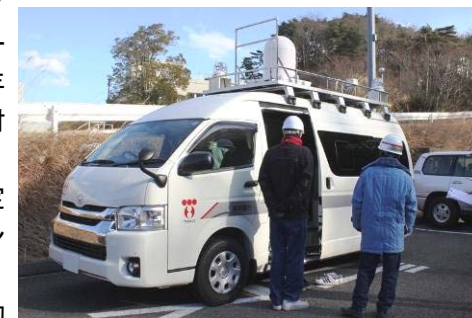
新規導入したモニタリングカーの試運転

- 当所は、発電所敷地境界の空間放射線量を7基のモニタリングポストで24時間連続監視していますが、発電所構外などでも空間放射線量や空気中の放射性物質の測定が機動的にできるよう、モニタリングカーを配備しています。モニタリングカーは、有事の際に使用するもので、平成23年3月の事故時に富岡町や楢葉町の空間放射線量の測定を行いました。
- このたび、測定装置の起動の迅速化や測定員の作業性向上の改良を加えたモニタリングカーを新規導入しました。
- 今後、試運転および測定訓練を重ね、機動的な対応力を向上させていきます。
