平成 18 年 8 月 24 日

1 号機原子炉建屋室内におけるダスト放射線モニタ指示値の上昇について

東京電力株式会社  
福島第二原子力発電所

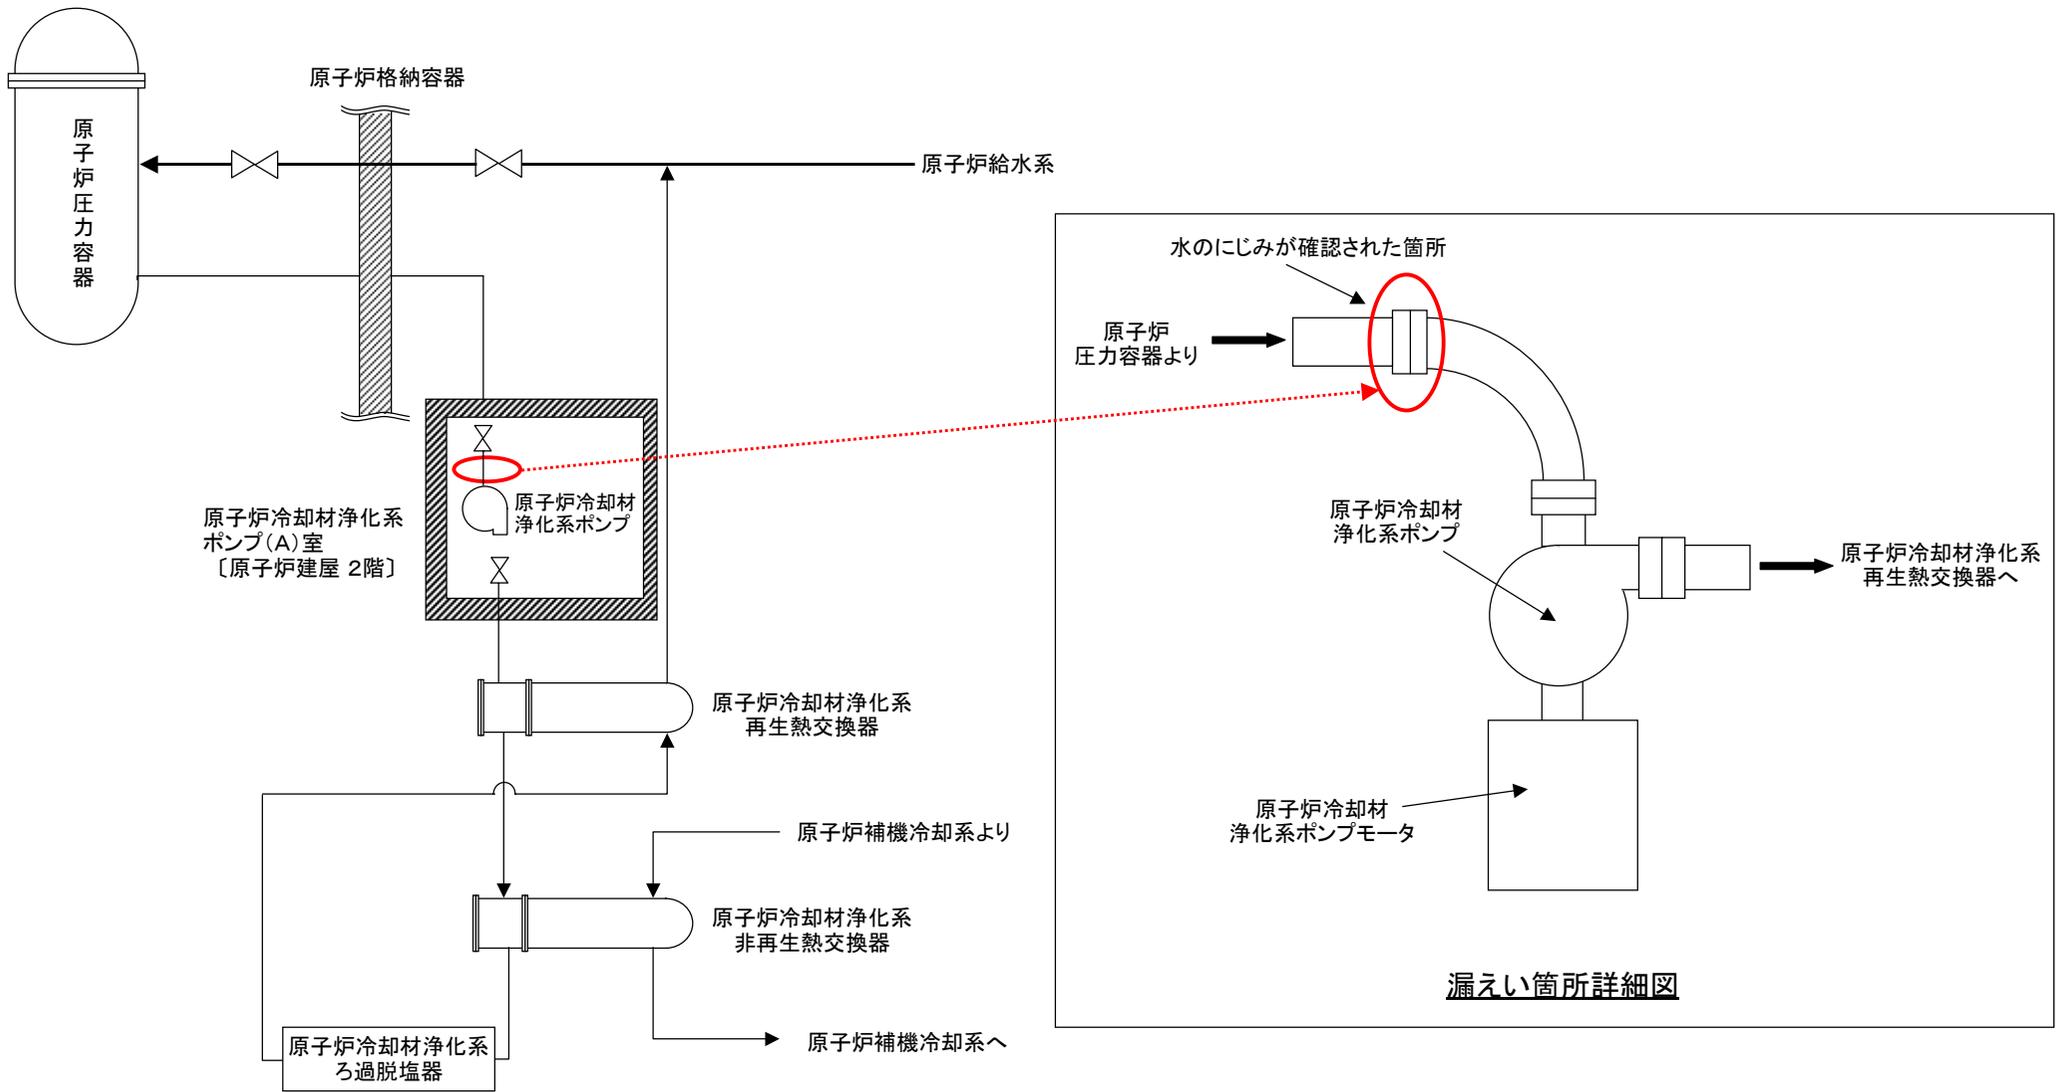
1号機 原子炉冷却材浄化系 概略図

当所 1 号機は、平成 18 年 7 月 24 日より調整運転中ですが、8 月 21 日頃から原子炉建屋 2 階原子炉冷却材浄化系ポンプ\*<sup>1</sup> (A) 室内に設置しているダスト放射線モニタ\*<sup>2</sup> の指示値に緩やかな上昇傾向を確認したため、調査を行っていたところ、8 月 23 日午後 6 時 30 分頃、当該ポンプ (A) の入口配管接続部からの微量な水のにじみを確認しました。
