**福島第二原子力発電所 復旧計画の進捗状況について**  
(月報：平成24年6月)

平成24年7月3日  
東京電力株式会社  
福島第二原子力発電所

福島第二原子力発電所では、現在、原子力事業者防災業務計画に基づき策定した復旧計画（平成24年1月31日提出、5月31日改訂）に則り、プラントの冷温停止維持に係わる設備等の復旧を進めています。

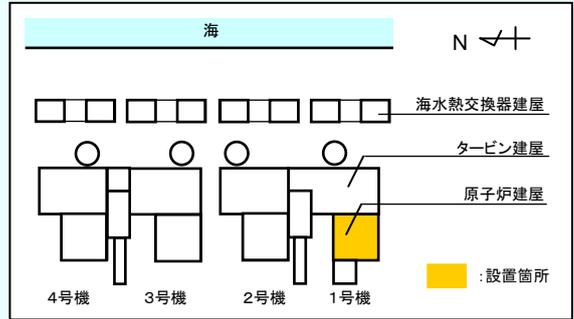
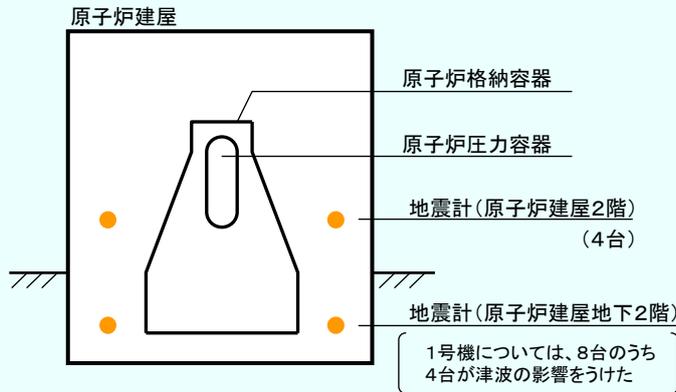
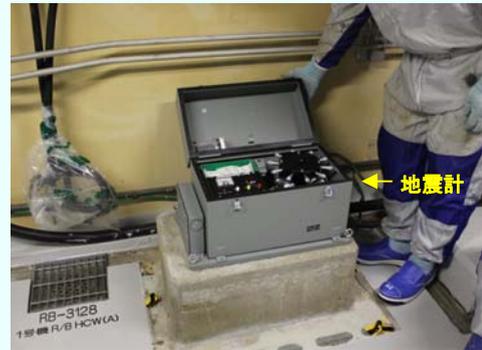
## ● 1号機 原子炉建屋内地震計の据付完了（6月13日）

1号機原子炉建屋内の地震計については、東北地方太平洋沖地震に伴う津波の影響をうけた4台を含む全台（計12台）を新たに製作し、6月13日までに現場据付が完了しました。

- 当該地震計は、プラント運転中に大規模地震が発生した際、スクラム（原子炉の緊急停止の際に制御棒が急速挿入する動作）信号を発信します。  
当該地震計は、東北地方太平洋沖地震発生時、設計通り動作し、1～4号機が自動停止しました。
- 当該地震計は、各号機とも原子炉建屋2階および地下2階に設置しており、1号機の地震計については、原子炉建屋地下2階に設置された8台のうち4台が津波の影響を受けました。（2～4号機の地震計は、津波の影響を受けず健全な状態）

地震計の据付状況(1号機原子炉建屋2階)  
(平成24年6月5日撮影)

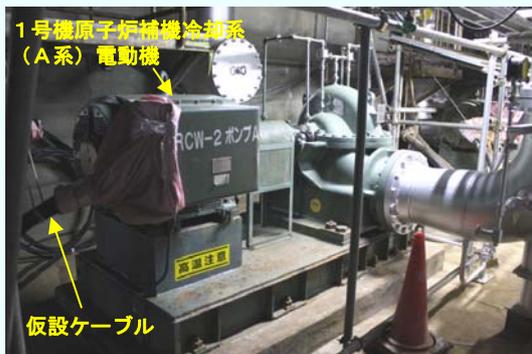
東北地方太平洋沖地震に伴う津波の影響をうけた1号機および2号機の原子炉補機冷却系\*（A系）の電動機については、それぞれ修理を行った後、6月13日までに各海水熱交換器建屋地下1階に戻しました。（据付完了）

その後、1号機については6月19日までに、2号機については6月14日までに、仮設の電源及びケーブルにて試運転を行い、機能に問題がないことを確認しました。

1号機原子炉補機冷却系（A系）電動機  
(1号機海水熱交換器建屋地下1階)  
(平成24年6月30日撮影)

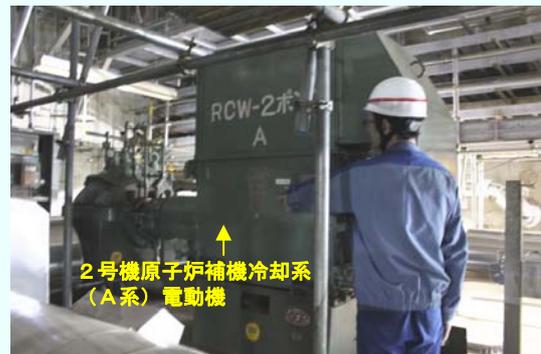
2号機原子炉補機冷却系（A系）電動機  
(2号機海水熱交換器建屋地下1階)  
(平成24年6月21日撮影)

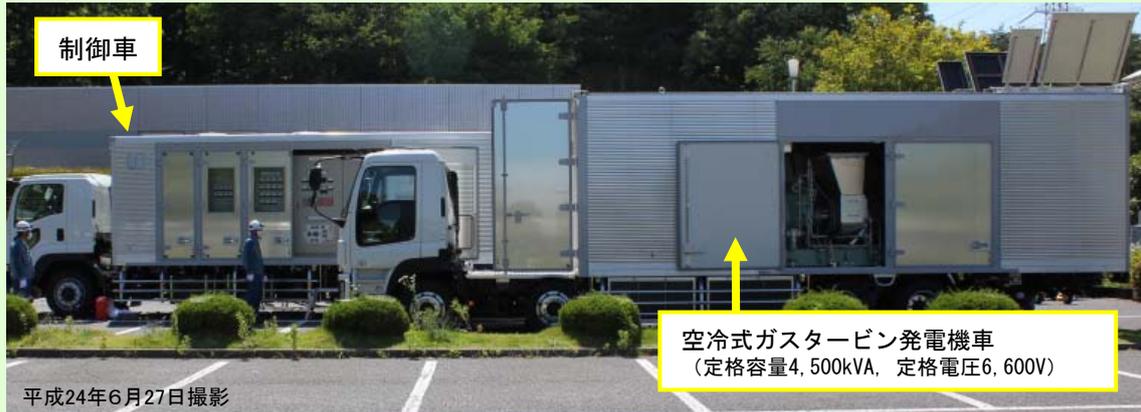
### ○ 配備した空冷式ガスタービン発電機車および制御車

6月25日、新たに大型の電源設備として空冷式ガスタービン発電機車 (定格容量 : 4,500kVA) 1台を配備しました。

当所では、緊急安全対策として電源車を配備しておりますが、今回の空冷式ガスタービン発電機車により、全交流電源喪失時における残留熱除去系設備への電源供給のより一層の信頼性向上を図ることができます。

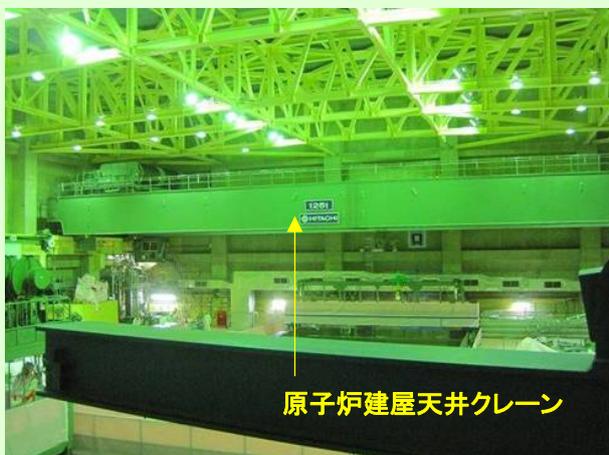
原子炉建屋天井クレーン(4号機原子炉建屋6階)  
(平成24年6月15日撮影)

原子炉開放時、原子炉圧力容器の蓋等を吊り上げる際に使用する設備。

法令に基づく年次点検、定期事業者検査、地震をふまえた設備点検、電気品に対する目視点検・絶縁抵抗測定・作動試験

点検の結果、リミットスイッチ\*等に軽微な損傷が確認され交換しているが、主要部位については、異常は確認されず、燃料移動作業時の安全性は確保されている。

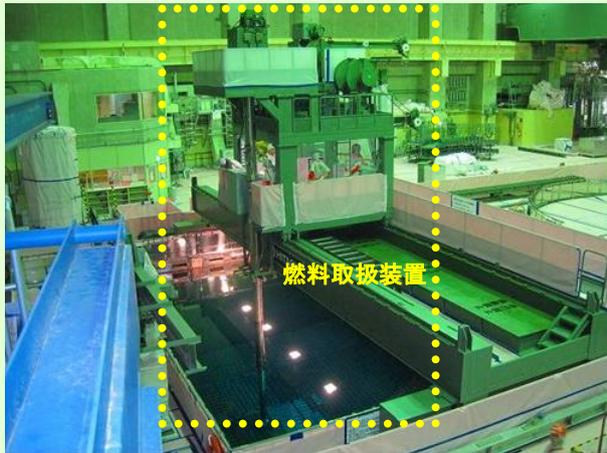
燃料取扱装置(4号機原子炉建屋6階)  
(平成24年6月15日撮影)

燃料を移動する際に使用する設備。

外観目視点検、分解点検、社内性能検査、地震をふまえた設備点検、電気品に対する目視点検・絶縁抵抗測定・作動試験

点検の結果、リミットスイッチ\*等に軽微な損傷が確認され交換しているが、主要部位については、異常は確認されず、燃料移動作業時の安全性は確保されている。

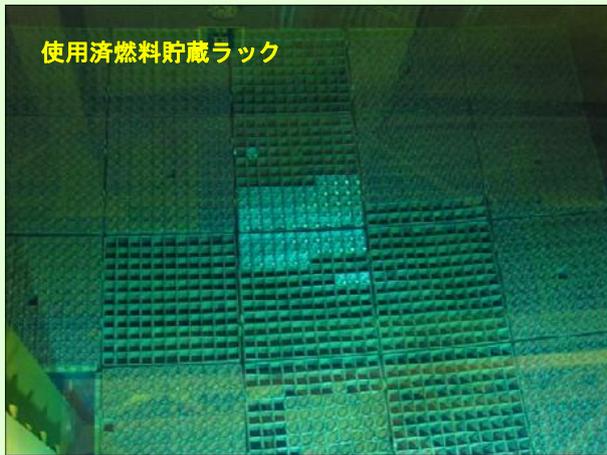
使用済燃料貯蔵ラック(4号機原子炉建屋6階)  
(平成24年6月18日撮影)

使用済燃料及び新燃料を貯蔵するための設備。

外観目視点検、地震をふまえた設備点検

点検の結果、異常は確認されず、燃料保管時の安全性は確保されている。

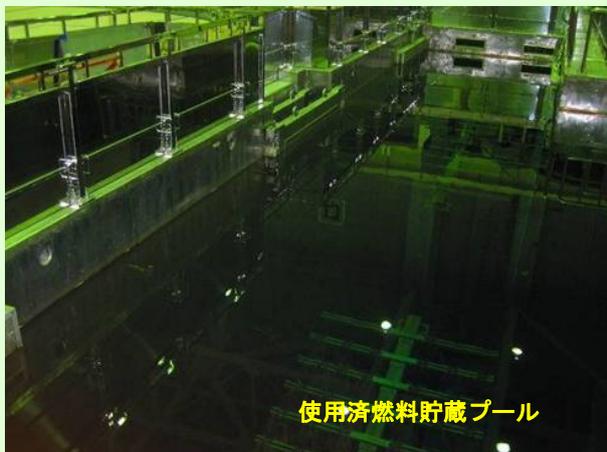
使用済燃料貯蔵プール(4号機原子炉建屋6階)  
(平成24年6月15日撮影)

使用済燃料を冷却し、使用済燃料からの放射線を遮へいするために水を保有する設備。

外観目視点検、地震をふまえた設備点検

点検の結果、異常は確認されず、燃料保管時の安全性は確保されている。

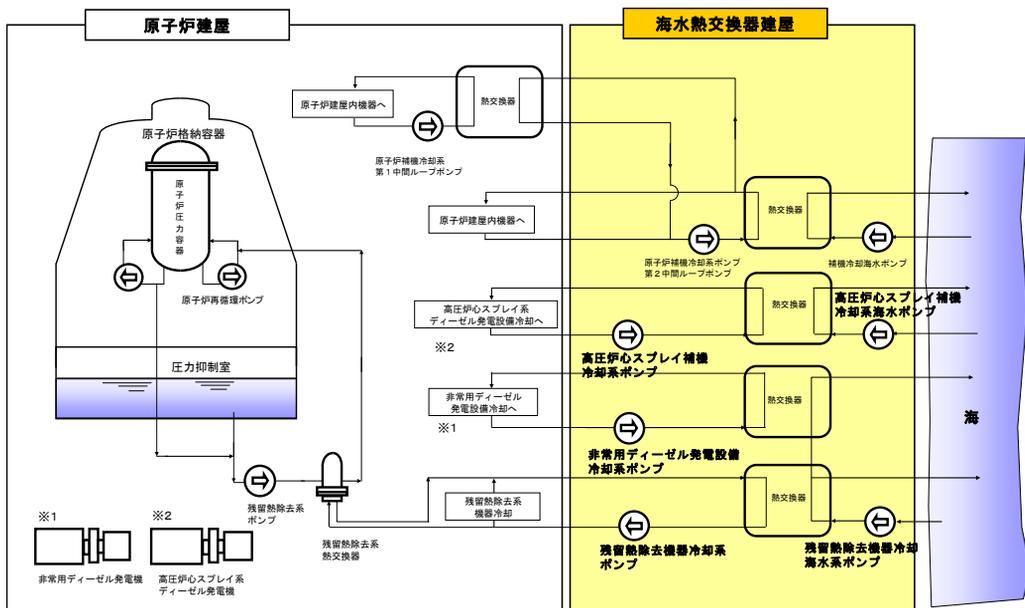
### 海水熱交換器建屋内機器の概略図

- 海水熱交換器建屋は、原子炉建屋、タービン建屋、廃棄物処理建屋内で使用する設備を冷却する水を、海水で熱交換する(冷やす)ための機器を設置している建屋です。
  - 東北地方太平洋沖地震に伴う津波では、1～4号機の海水熱交換器建屋地下1階の水没、1階全域における浸水を確認しました(1号機については南棟2階においても浸水跡を確認)。
  - 海水熱交換器建屋が海水により浸水したことで、3号機の一部を除く全ての非常用機器冷却系のポンプ※が、一時起動不能な状態となりました。
  - 4号機は、平成24年5月17日までに冷温停止の維持に必要な設備等について本設設備への復旧が完了しました。
  - 津波の浸水経路となった海水熱交換器建屋の機器搬出入口や配管等の建屋貫通部について、設備の被水や水没を防止するための水密化対策工事を実施し、平成24年3月31日までに全号機が完了しました。
- ※非常用機器冷却系のポンプ…残留熱除去機器冷却系ポンプ(A,B,C,D)／残留熱除去機器冷却海水系ポンプ(A,B,C,D)  
非常用ディーゼル発電設備冷却系ポンプ(A,B)／高圧炉心スプレー系補機冷却系ポンプ  
高圧炉心スプレー系補機冷却海水系ポンプ

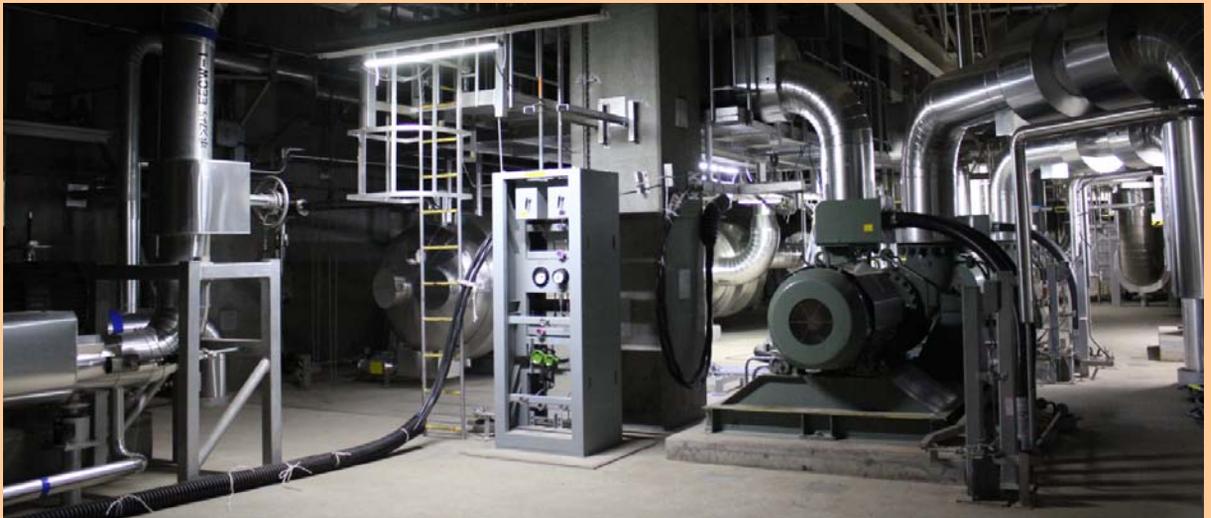
復旧後の状況 4号機海水熱交換器建屋1階  
(平成24年6月30日撮影)

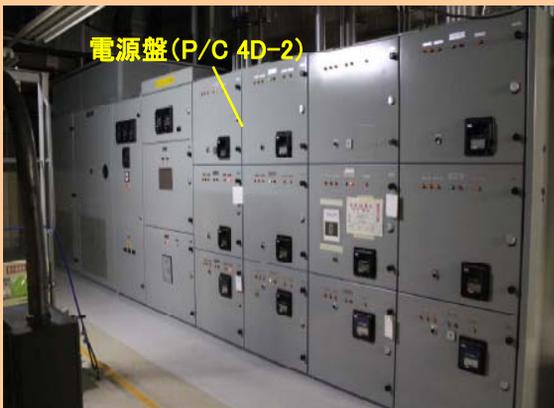
電源盤 (P/C 4D-2)  
(平成24年6月18日撮影)

被水した電源盤 (P/C 4D-2) を新たに製作し、平成24年5月16日復旧完了

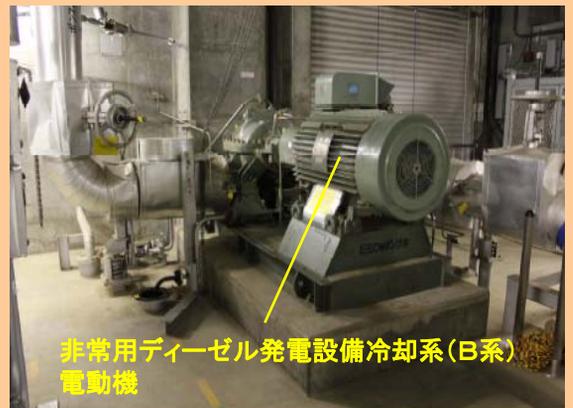
非常用ディーゼル発電設備冷却系 (B系) 電動機  
(平成24年6月18日撮影)

非常用ディーゼル発電設備冷却系 (C系) への電源供給元を、仮設電源から本設化した電源盤 (P/C 4D-2) に切り替え、平成24年5月16日復旧完了

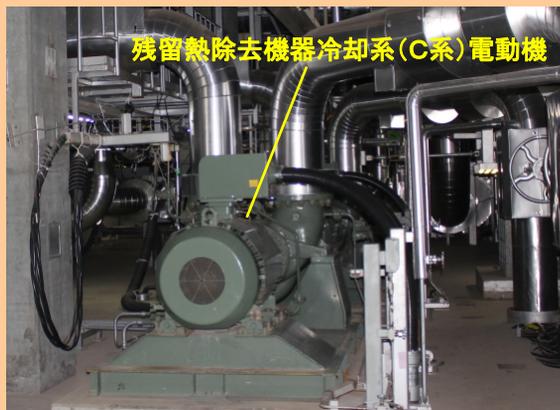
**残留熱除去機器冷却系（C系）電動機**  
（平成24年6月7日撮影）

残留熱除去機器冷却系（C系）の電源供給元を、仮設電源から本設化した電源盤（P/C 4C-2）に切り替え、平成24年5月15日復旧完了

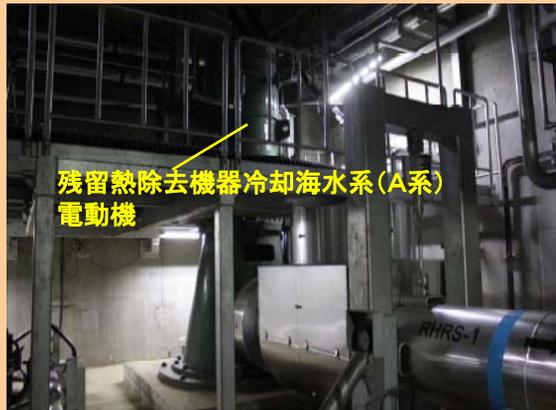
**残留熱除去機器冷却海水系（A系）電動機**  
（平成24年6月18日撮影）

残留熱除去機器冷却海水系（A系）の電源供給元を、仮設電源から本設化した電源盤（P/C 4C-2）に切り替え、平成24年5月15日復旧完了

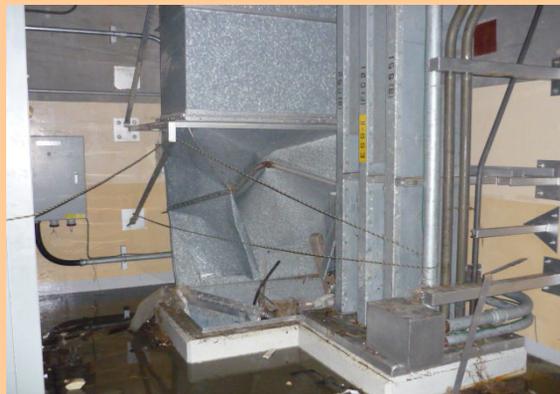
**空調ダクト**  
（1号機海水熱交換器建屋1階）  
（平成23年3月16日撮影）

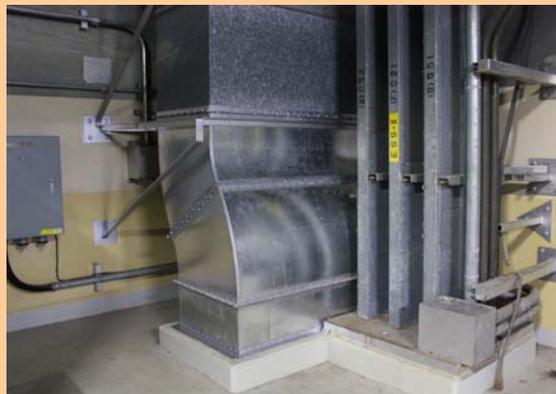
**空調ダクト**  
**【損傷部を交換・補修し復旧完了】**  
（1号機海水熱交換器建屋1階）  
（平成24年6月18日撮影）

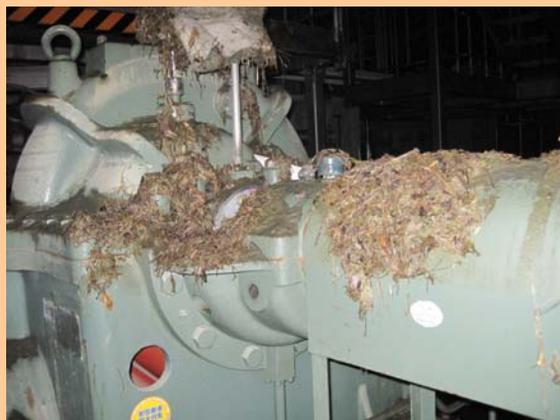
**原子炉補機冷却系ポンプ（B）**  
（4号機海水熱交換器建屋地下1階）  
（平成23年3月23日撮影）

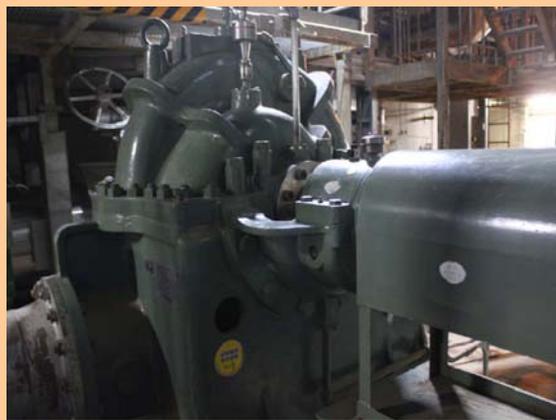
**原子炉補機冷却系ポンプ（B）**  
**【清掃・点検を実施し復旧完了】**  
（4号機海水熱交換器建屋地下1階）  
（平成24年6月18日撮影）

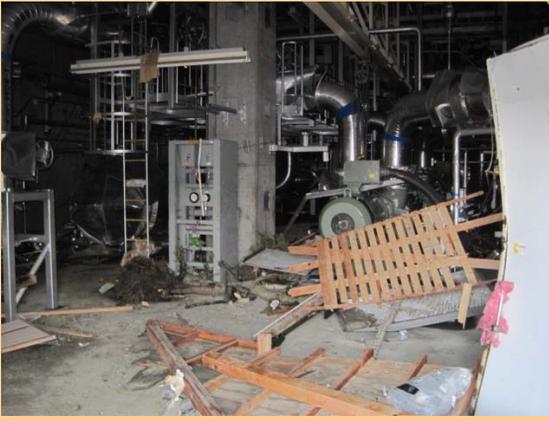
4号機残留熱除去機器冷却系（C系）  
（4号機海水熱交換器建屋1階）  
（平成23年3月13日撮影）

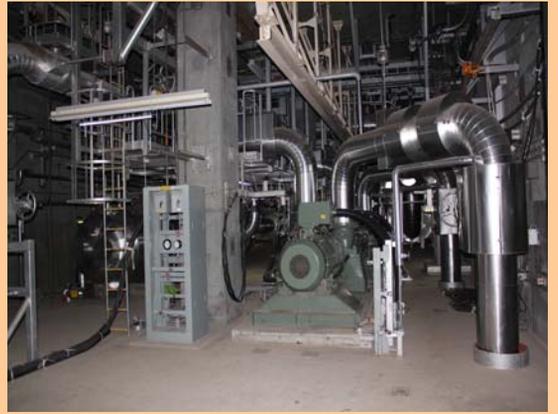
4号機残留熱除去機器冷却系（C系）  
**【電動機の修理・フロア清掃の完了】**  
（4号機海水熱交換器建屋1階）  
（平成24年6月7日撮影）

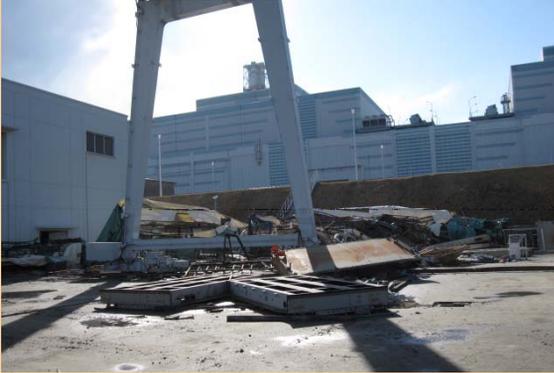
3，4号機海水熱交換器建屋間  
（屋外）  
（平成23年3月16日撮影）

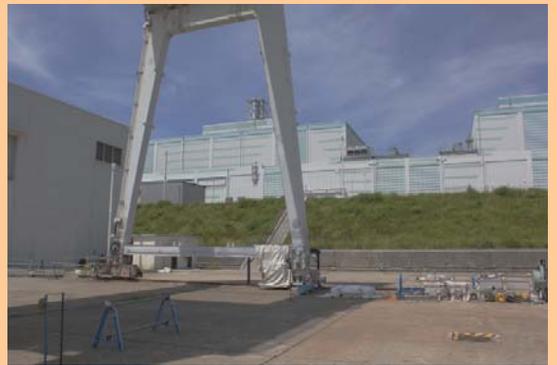
3，4号機海水熱交換器建屋間  
**【瓦礫の撤去完了】**  
（屋外）  
（平成24年6月21日撮影）

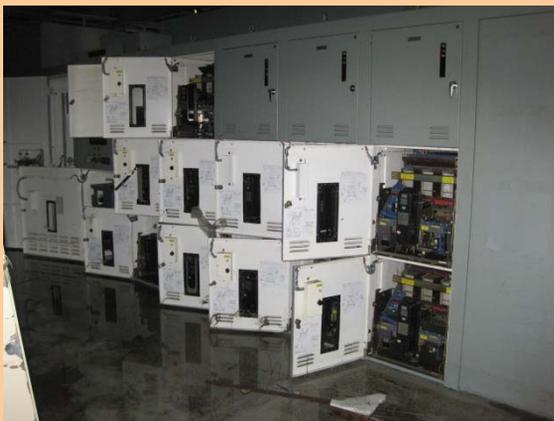
1号機電源盤（P/C 1D-2）  
（1号機海水熱交換器建屋1階）  
（平成23年3月13日撮影）

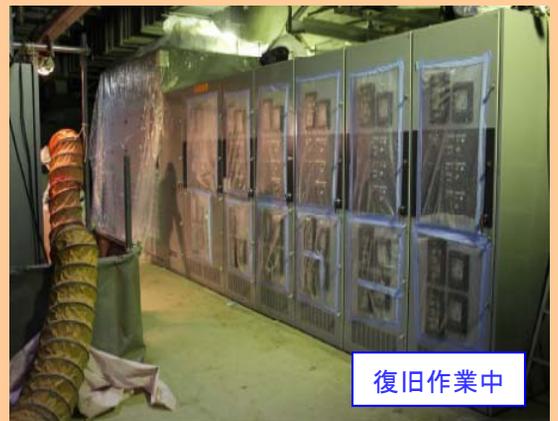
1号機電源盤（P/C 1D-2）  
**【新たに製作した電源盤の搬入・据付作業中】**  
（1号機海水熱交換器建屋1階）  
（平成24年6月18日撮影）

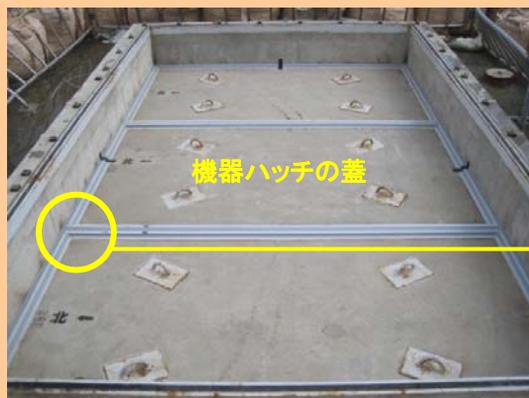
機器ハッチの蓋の隙間を水密化  
（平成24年3月23日撮影）

緊急安全対策の一環として、東北地方太平洋沖地震に伴う津波の影響を受けた1～4号機海水熱交換器建屋の機器搬出入口や配管等の建屋貫通部について、設備の被水や水没を防止するための水密化対策工事（高強度扉への取替、機器ハッチの蓋の隙間をシール材で充填、外壁を貫通する配管と壁の隙間にシール材を充填等）を実施していましたが、平成24年3月31日に完了しました。（平成24年4月3日お知らせ済み）

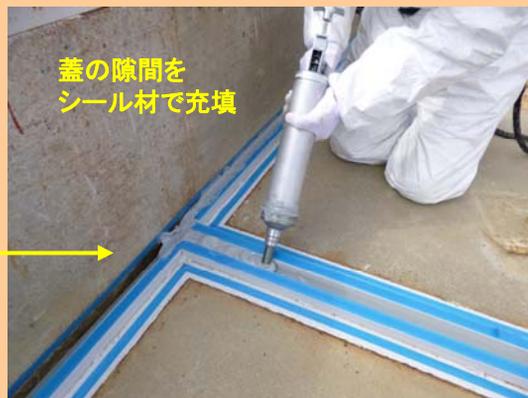
機器ハッチの蓋の隙間をシール材で充填  
（平成24年3月23日撮影）
