福島第二原子力発電所 復旧計画の進捗状況について (月報：平成 25 年 3 月)

平成 25 年 4 月 3 日
東京電力株式会社
福島第二原子力発電所

福島第二原子力発電所 復旧計画に基づく作業の進捗状況（平成25年3月末現在）

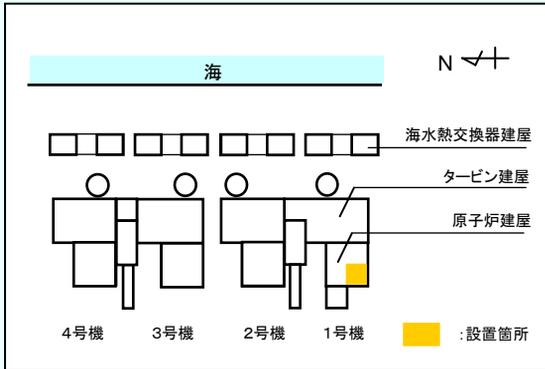
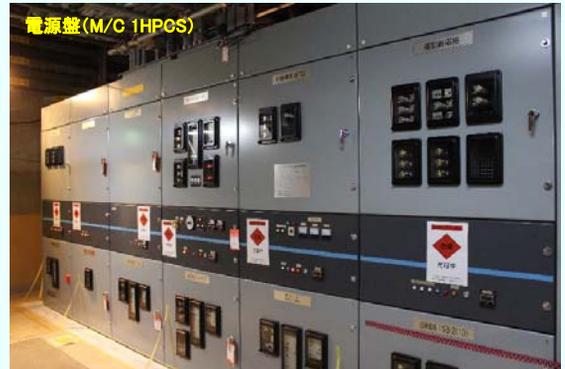
● 1号機 原子炉建屋付属棟内 電源盤（M/C 1HPCS）の本設化完了 （3月1日）

津波の影響を受けた1号機原子炉建屋付属棟内の電源盤（M/C 1HPCS）については、3月1日に機能確認を行い、正常に機能することを確認し、本設化が完了しました。

機能確認後の様子
【平成25年3月1日本設化完了】
（平成25年3月12日撮影）

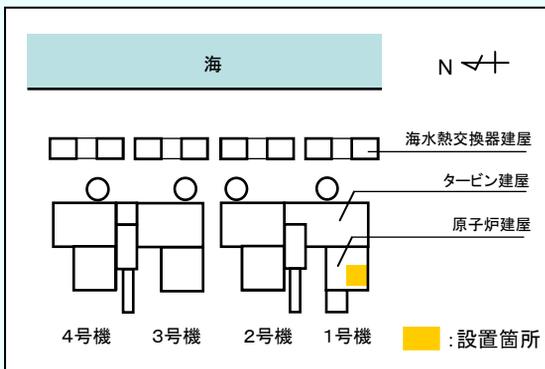
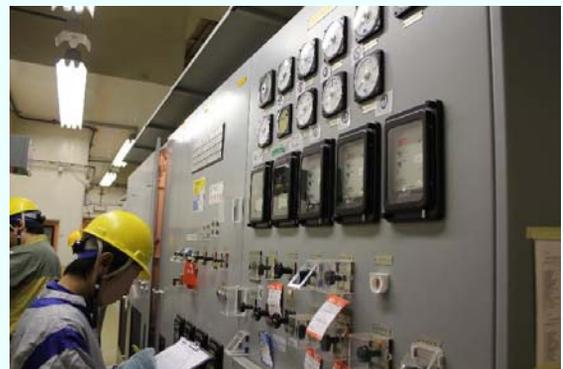
● 1号機 原子炉建屋付属棟内 非常用ディーゼル発電設備（H系）の本設化完了 （3月21日）

津波の影響を受けた1号機原子炉建屋付属棟内の非常用ディーゼル発電設備（H系）〔制御盤、発電機、ディーゼル機関、補機設備〕については、3月21日までに機能確認を行い、正常に機能することを確認し、本設化が完了しました。

確認運転(制御盤)の様子
【平成25年3月21日本設化完了】
（平成25年3月19日撮影）

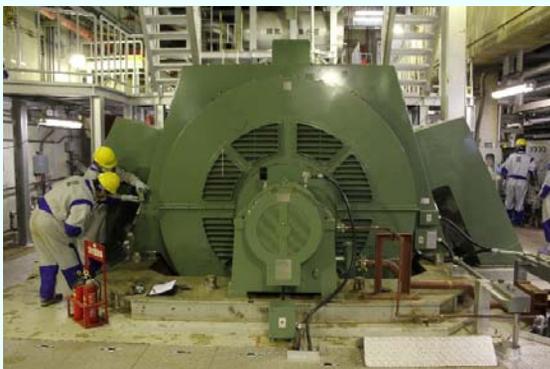
確認運転(発電機)の様子
【平成25年3月21日本設化完了】
（平成25年3月21日撮影）

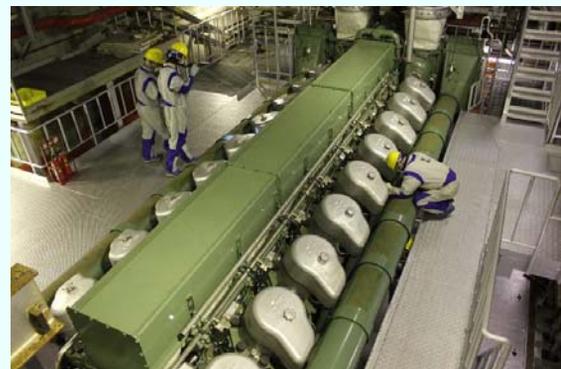
確認運転(ディーゼル機関上部)の様子
【平成25年3月21日本設化完了】
（平成25年3月21日撮影）

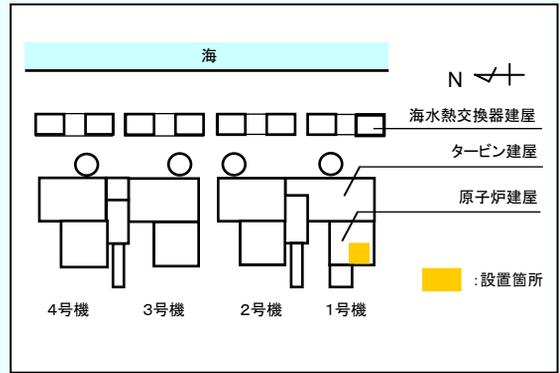
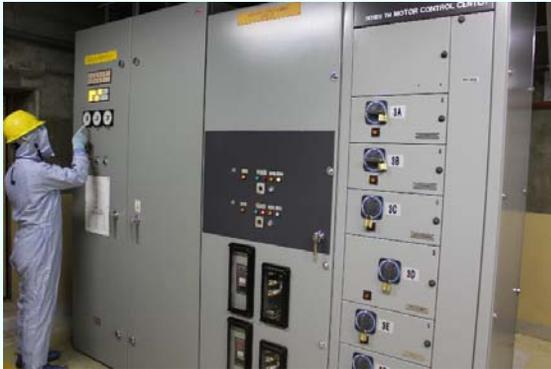
● 1号機 原子炉建屋付属棟内 直流電源 充電器・蓄電池（H系）の本設化完了（3月14日）

津波の影響を受けた1号機直流電源（充電器盤ならびに蓄電池）については、3月14日までに機能確認を行い、正常に機能することを確認し、本設化が完了しました。

機能確認後の様子(充電器盤)
【平成25年3月12日本設化完了】
(平成25年4月1日撮影)

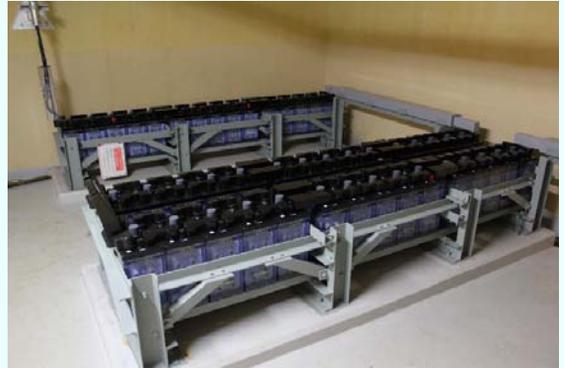
機能確認後の様子(蓄電池)
【平成25年3月14日本設化完了】
(平成25年3月14日撮影)

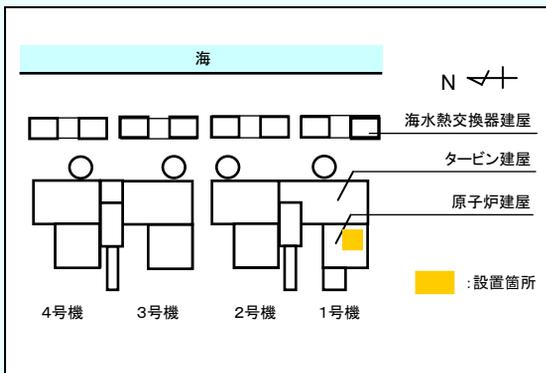
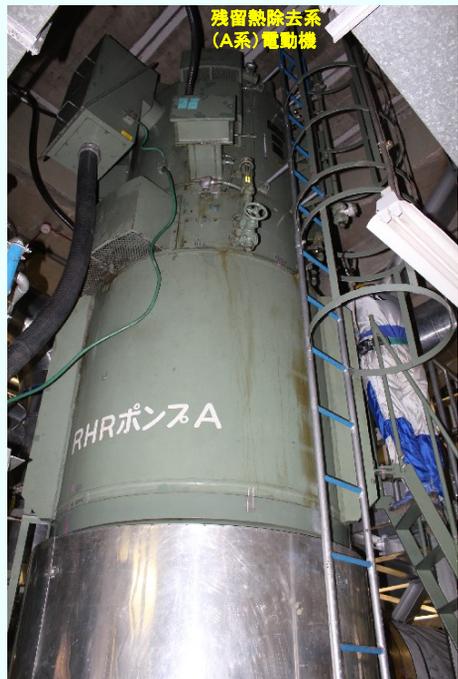
● 1号機 原子炉建屋内 残留熱除去系（A系）電動機の本設化完了（3月15日）

津波の影響を受けた1号機電源盤（M/C 10）の本設化完了に伴い、3月15日までに1号機残留熱除去系（A系）電動機へ電源供給後確認運転を行い、正常に機能することを確認し、本設化が完了しました。

確認運転の様子
【平成25年3月15日本設化完了】
(平成25年3月15日撮影)

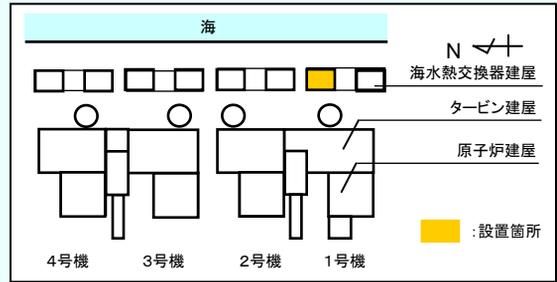
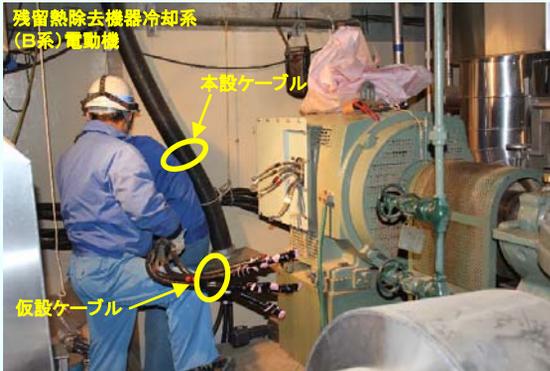
● 1号機 海水熱交換器建屋内 残留熱除去機器冷却系（B・D系）電動機の本設化完了（3月1日）

津波の影響を受けた1号機電源盤（P/C 1D-2）の本設化完了に伴い、3月1日までに1号機残留熱除去機器冷却系（B・D系）電動機への電源供給元を仮設電源から本設化した電源盤に切り替えました。

仮設ケーブル取外作業の様子
（平成25年2月26日撮影）

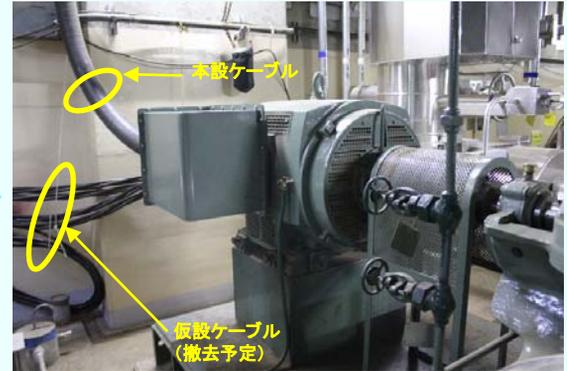
残留熱除去機器冷却系(B系)電動機
本設ケーブルへの切替完了
【平成25年3月1日本設化完了】
（平成25年3月14日撮影）

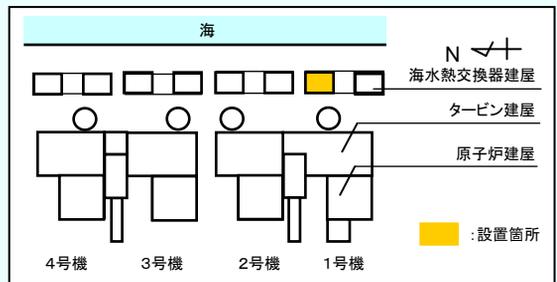
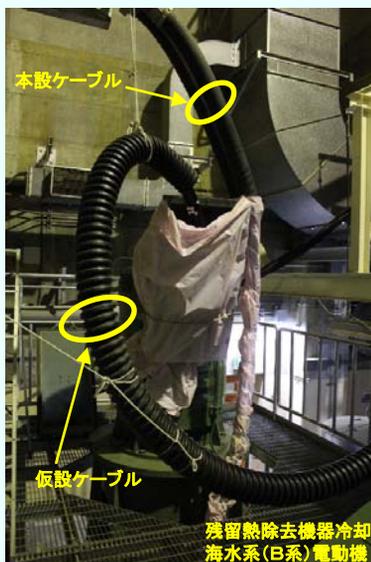
● 1号機 海水熱交換器建屋内 残留熱除去機器冷却海水系（B・D系）電動機の本設化完了（3月4日）

津波の影響を受けた1号機電源盤（P/C 1D-2）の本設化完了に伴い、3月4日までに1号機残留熱除去機器冷却海水系（B・D系）電動機への電源供給元を仮設電源から本設化した電源盤に切り替えました。

本設ケーブル切替作業前
（平成25年2月25日撮影）

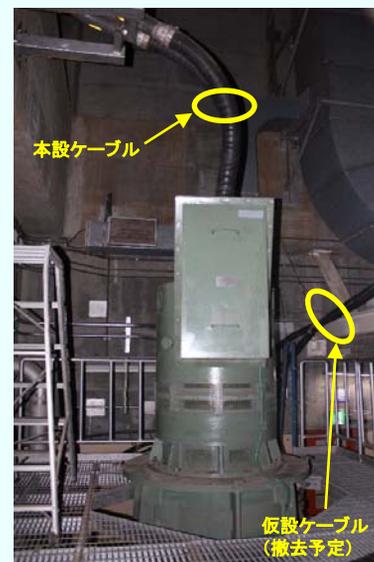
残留熱除去機器冷却海水系(B系)電動機
本設ケーブルへの切替完了
【平成25年3月4日本設化完了】
（平成25年3月14日撮影）

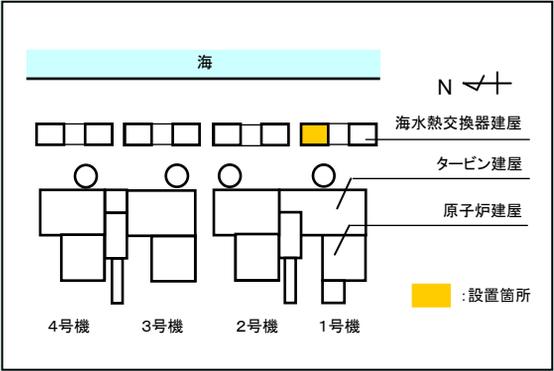
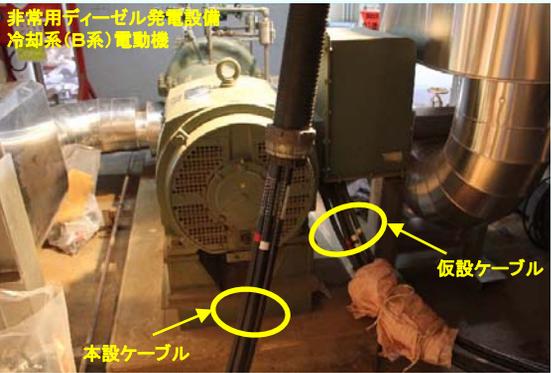
● 1号機 海水熱交換器建屋内 非常用ディーゼル発電設備冷却系（B系）電動機の本設化完了（3月1日）

津波の影響を受けた1号機電源盤（P/C 1D-2）の本設化完了に伴い、3月1日までに、非常用ディーゼル発電設備冷却系（B系）電動機への電源供給元を仮設電源から本設化した電源盤に切り替えました。
 また、切替後、正常に機能することを確認し、本設化が完了しました。

本設ケーブル切替作業前
 （平成25年2月25日撮影）

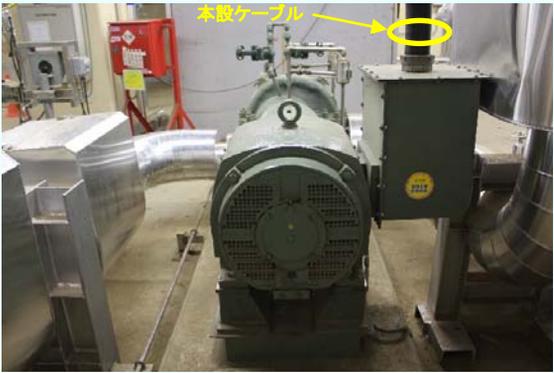
非常用ディーゼル発電設備冷却系(B系)電動機
 本設ケーブルへの切替完了
 【平成25年3月1日本設化完了】
 （平成25年4月1日撮影）

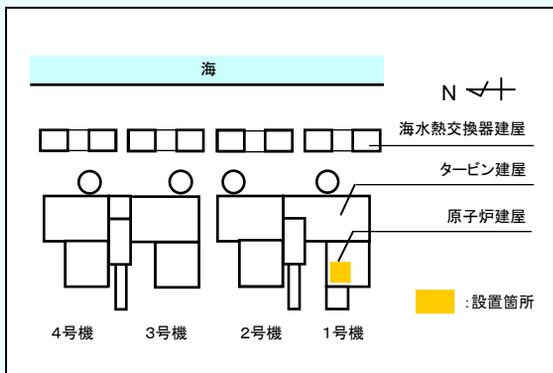
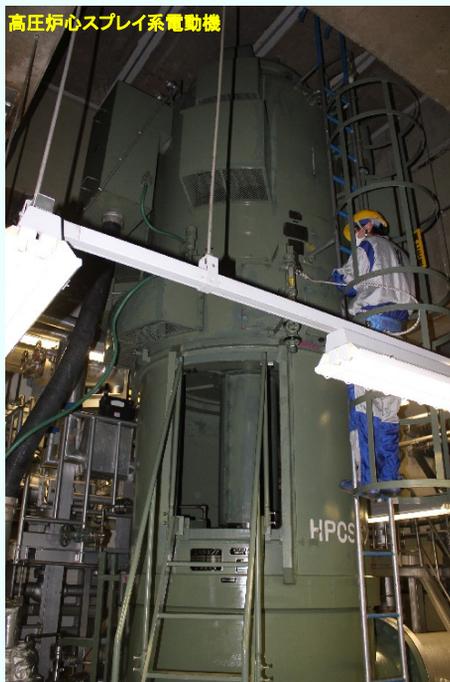
● 1号機 原子炉建屋内 高圧炉心スプレイ系電動機の本設化完了（3月25日）

津波の影響を受けた1号機電源盤（M/C 1HPCS）の本設化完了に伴い、3月25日までに1号機高圧炉心スプレイ系電動機へ電源供給後確認運転を行い、正常に機能することを確認し、本設化が完了しました。

確認運転の様子
【平成25年3月25日本設化完了】
(平成25年3月25日撮影)

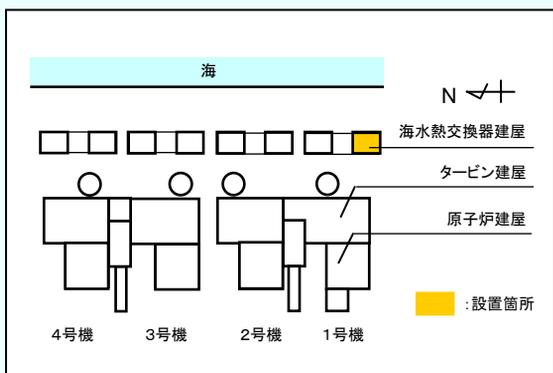
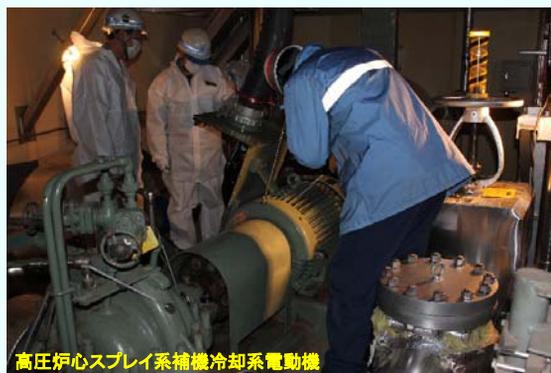
● 1号機 海水熱交換器建屋内 高圧炉心スプレイ系補機冷却系電動機の本設化完了（3月14日）

津波の影響を受けた1号機電源盤（M/C 1HPCS）の本設化完了に伴い、3月14日までに1号機高圧炉心スプレイ系補機冷却系電動機へ電源供給後確認運転を行い、正常に機能することを確認し、本設化が完了しました。

確認運転の様子
【平成25年3月14日本設化完了】
(平成25年3月14日撮影)

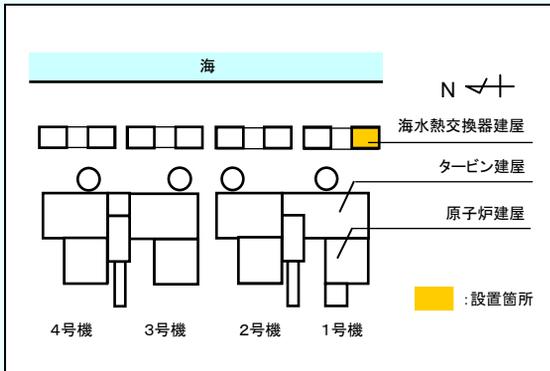
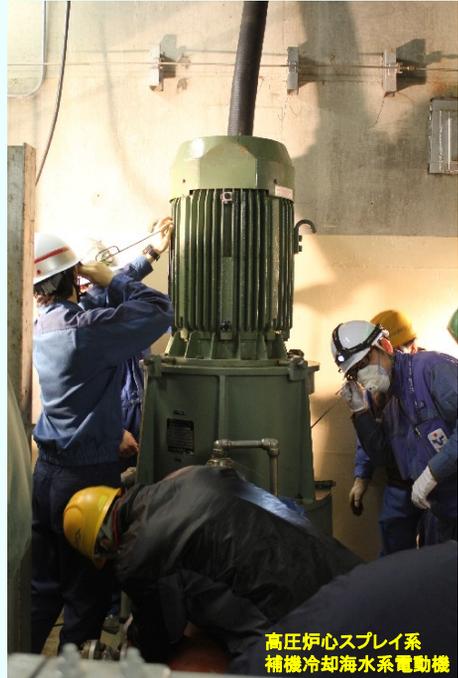
● 1号機 海水熱交換器建屋内 高圧炉心スプレイ系補機冷却海水系電動機の本設化完了 (3月18日)

津波の影響を受けた1号機電源盤 (M/C 1HPCS) の本設化完了に伴い、3月18日までに1号機高圧炉心スプレイ系補機冷却海水系電動機へ電源供給後確認運転を行い、正常に機能することを確認し、本設化が完了しました。

確認運転の様子
【平成25年3月18日本設化完了】
(平成25年3月18日撮影)

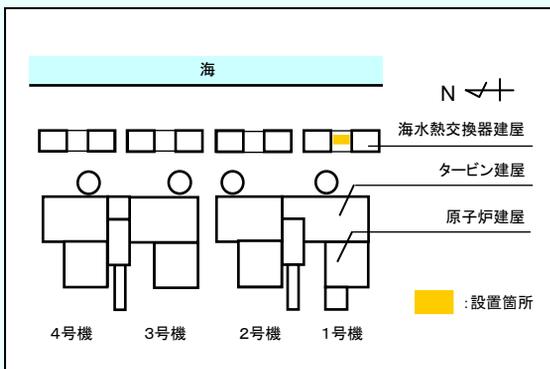
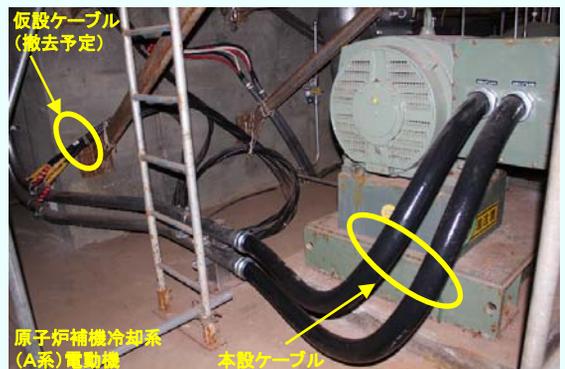
● 1号機 海水熱交換器建屋内 原子炉補機冷却系 (A・B系) 電動機の本設化完了 (3月8日)

津波の影響を受けた1号機電源盤 (A系:P/C 10-2, B系:P/C 1D-2) の本設化完了に伴い、3月8日までに、原子炉補機冷却系 (A・B系) 電動機への電源供給元を仮設電源から本設化した電源盤に切り替えました。

原子炉補機冷却系 (A系) 電動機
本設ケーブルへの切替完了
【平成25年3月8日本設化完了】
(平成25年3月14日撮影)

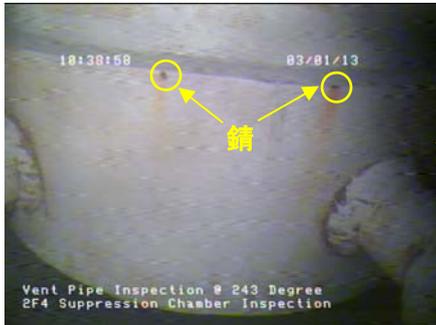
ベント管

- ・平成 23 年東北地方太平洋沖地震の影響を確認するため、平成 25 年 2 月 28 日から 3 月 6 日にかけて、ダイバーの潜水による目視確認を行いました。
- ・圧力抑制室内の各設備に地震の影響による変形・損傷等の異常は確認されませんでした。
- ・圧力抑制室内の壁面、底面、および機器等の表面の一部に、塗装の剥離や錆が認められましたが、いずれも圧力抑制室の機能に影響はありません。（平成 25 年 3 月 8 日お知らせ済み）

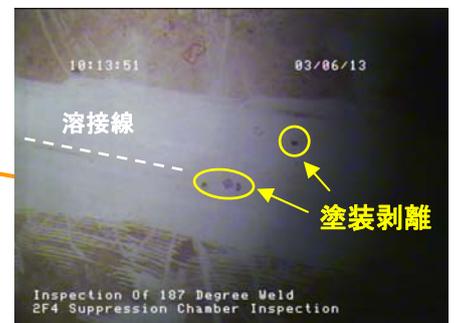
圧力抑制室底面

○今回の圧力抑制室点検にて、針金、プラスチック片が確認されました。

○機器の健全性に影響を与えるものではありません。

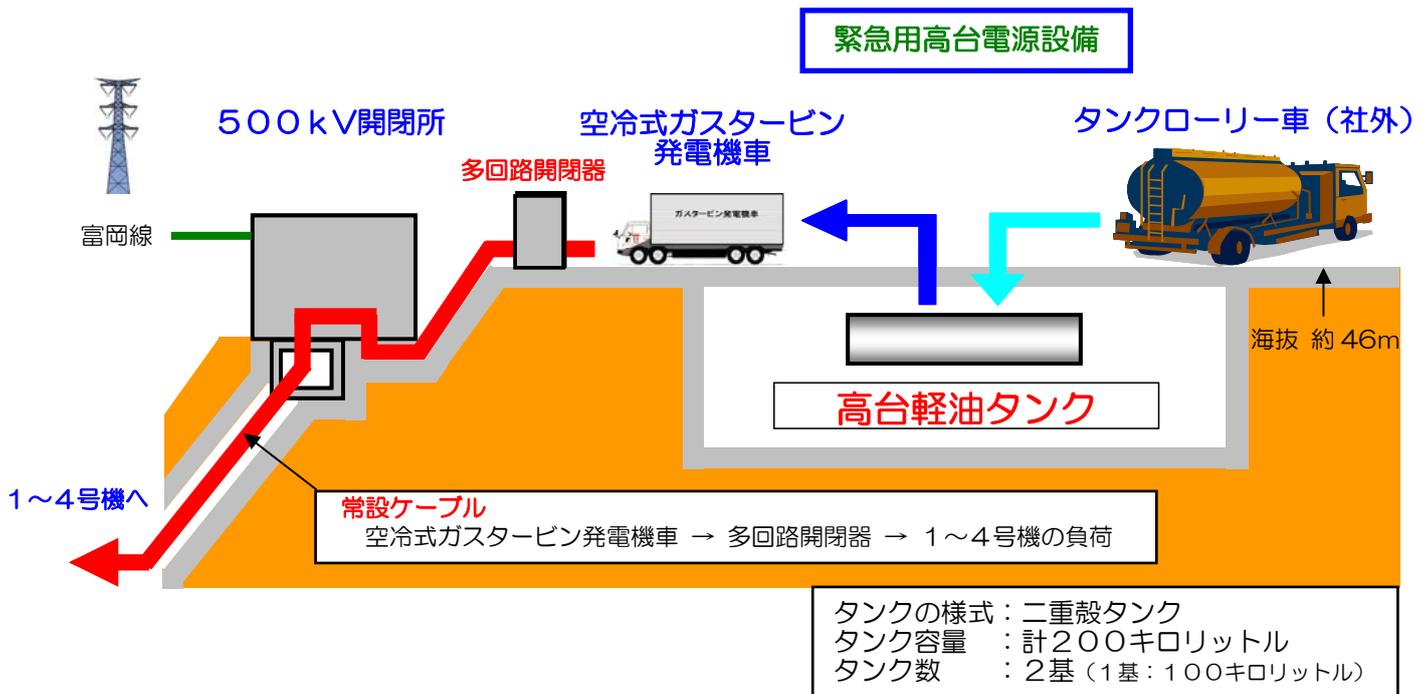
- 当所では、緊急安全対策として全交流電源喪失時における電源供給のより一層の信頼性向上を図るため、空冷式ガスタービン発電機（定格容量：4,500kVA）を平成24年6月25日ならびに同年9月27日に配備しております。（計2台）
- このたび、空冷式ガスタービン発電機へ安定した燃料供給を確保するため、4号機北西側の高台（海拔約46m）に容量200キロリットルの高台軽油タンクを設置しました。（平成25年3月29日竣工）
- 併せて、全交流電源喪失時における電源供給ラインを常時確保するため、原子炉建屋への常設ケーブル等を敷設しました。

高台軽油タンク設備および空冷式ガスタービン発電機車設置状況

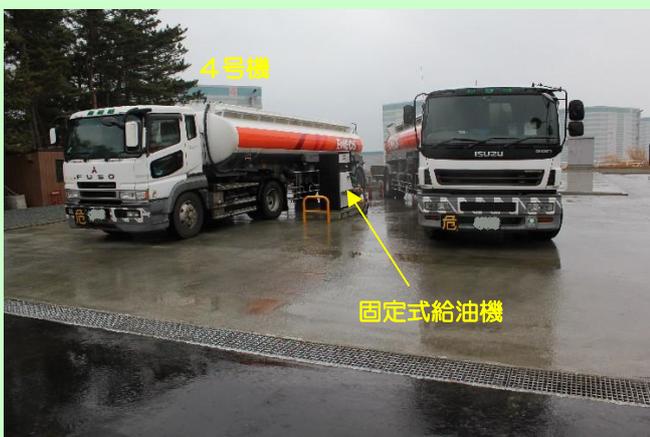
高台軽油タンク（地下）への給油の様子
【平成25年3月27日撮影】

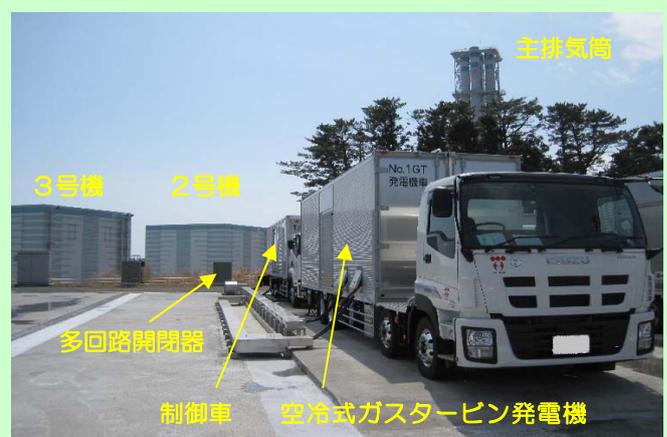
空冷式ガスタービン発電機車
【平成25年4月1日撮影】
