福島第二原子力発電所 1号機圧力抑制室内部への物品落下の可能性について（続報）

平成 25 年 11 月 28 日
東京電力株式会社
福島第二原子力発電所

福島第二原子力発電所1号機圧力抑制室内のサブプレッションプールへ落下した物品(一部)の回収状況

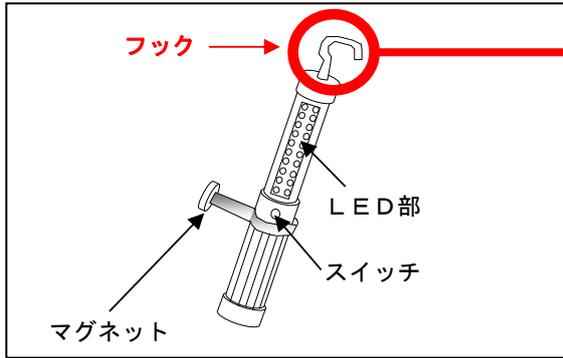
【落下したLEDハンディライトの形状】

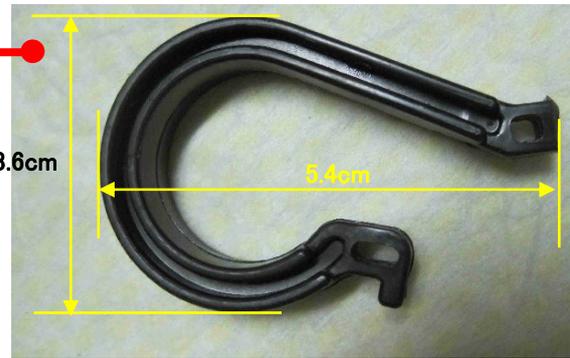
11 月 18 日より、落下した可能性のある LED ハンディライト（ビニール養生あり）について、圧力抑制室内での捜索を行っておりましたが、昨日（11 月 27 日）、サブプレッションプールより回収した物品が、捜索していた LED ハンディライトの一部（フック、サイズ：5.4cm×3.6cm、重さ約 4g）であることを、同日午後 4 時 5 分に確認しました。

【回収したLEDハンディライトのフック】

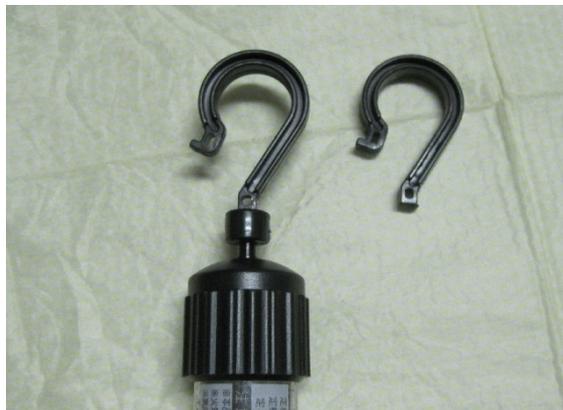
【同型のLEDハンディライトとの比較】

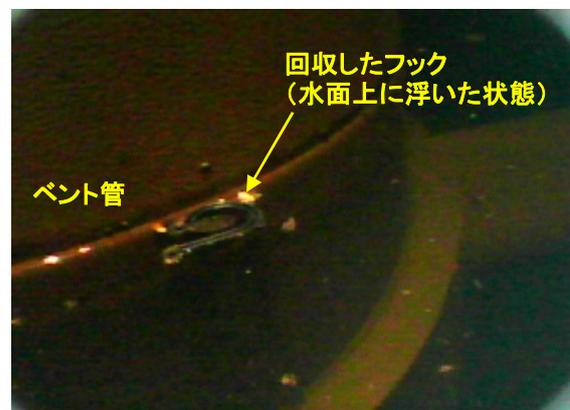
【圧力抑制室内の状況】
