海水核種分析結果 < 沿岸 福島第一原子力発電所 >

(データ集約 : 12/3)

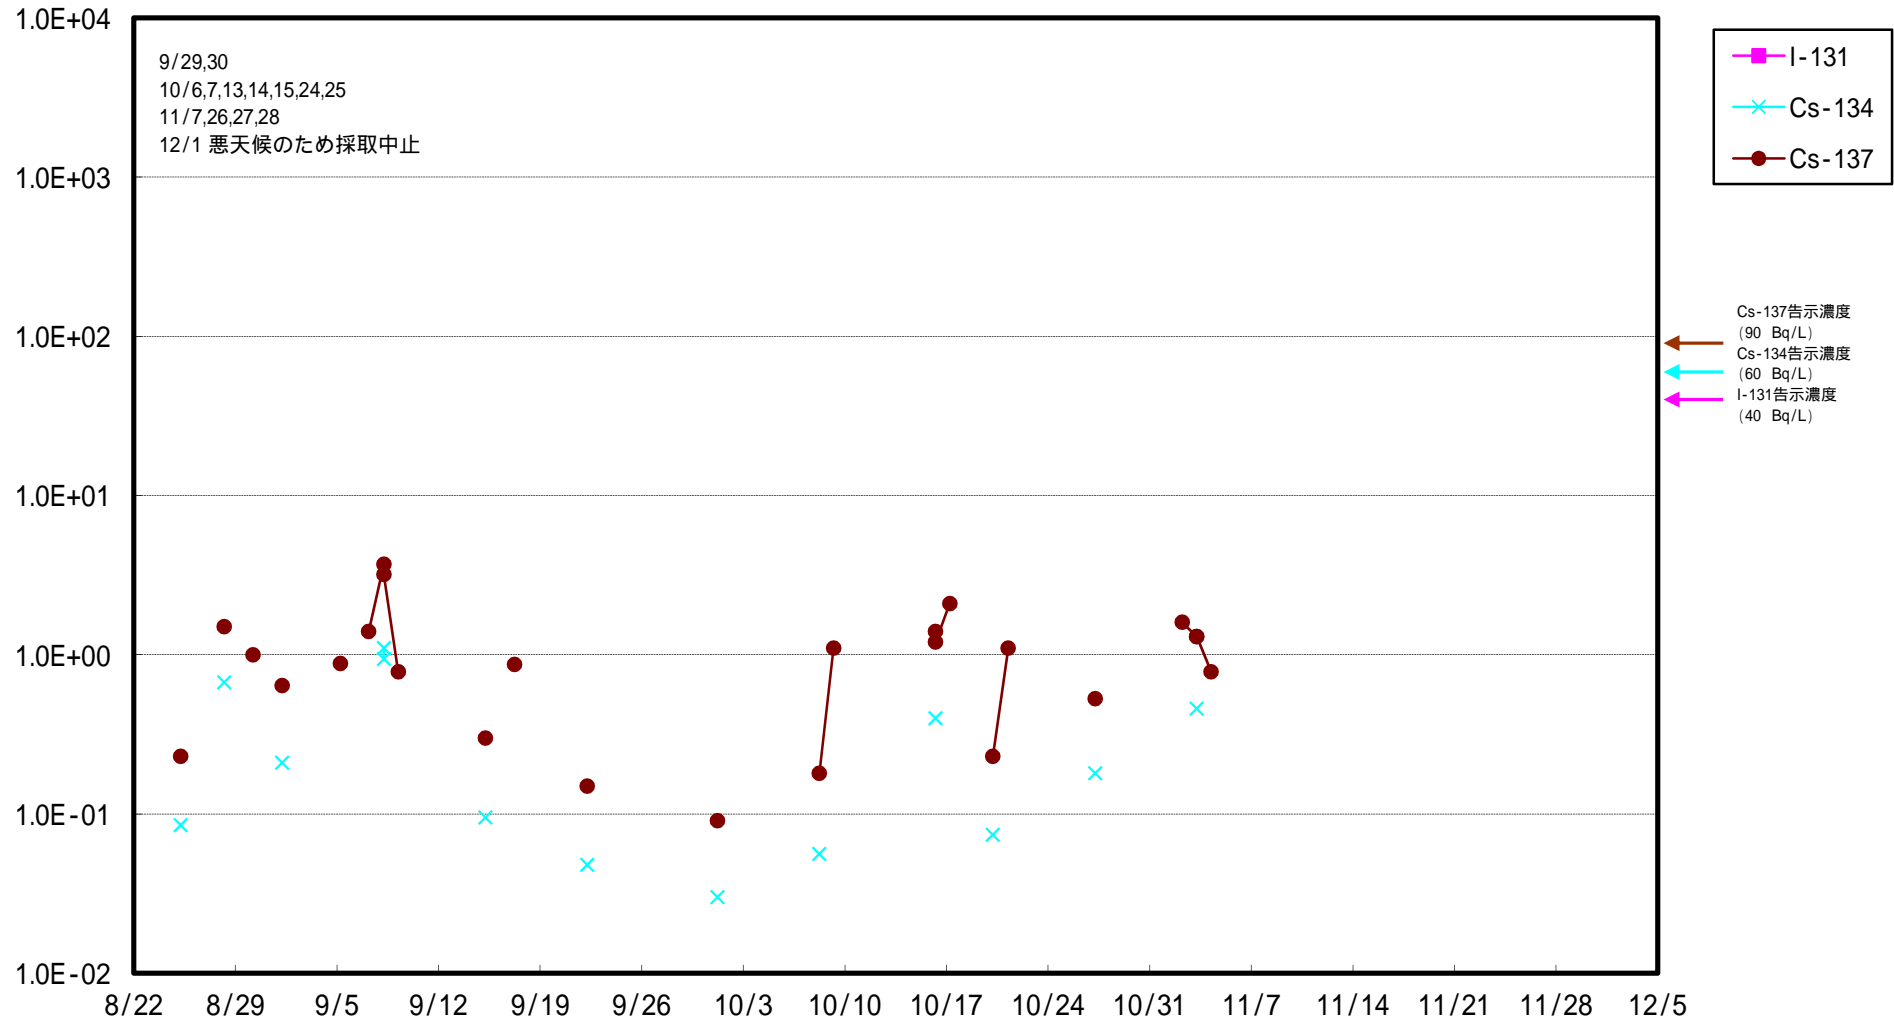
福島第一 南放水口付近 海水放射能濃度 (Bq / L)
