## 3号機原子炉建屋1階主蒸気隔離弁室近傍における水漏れについて

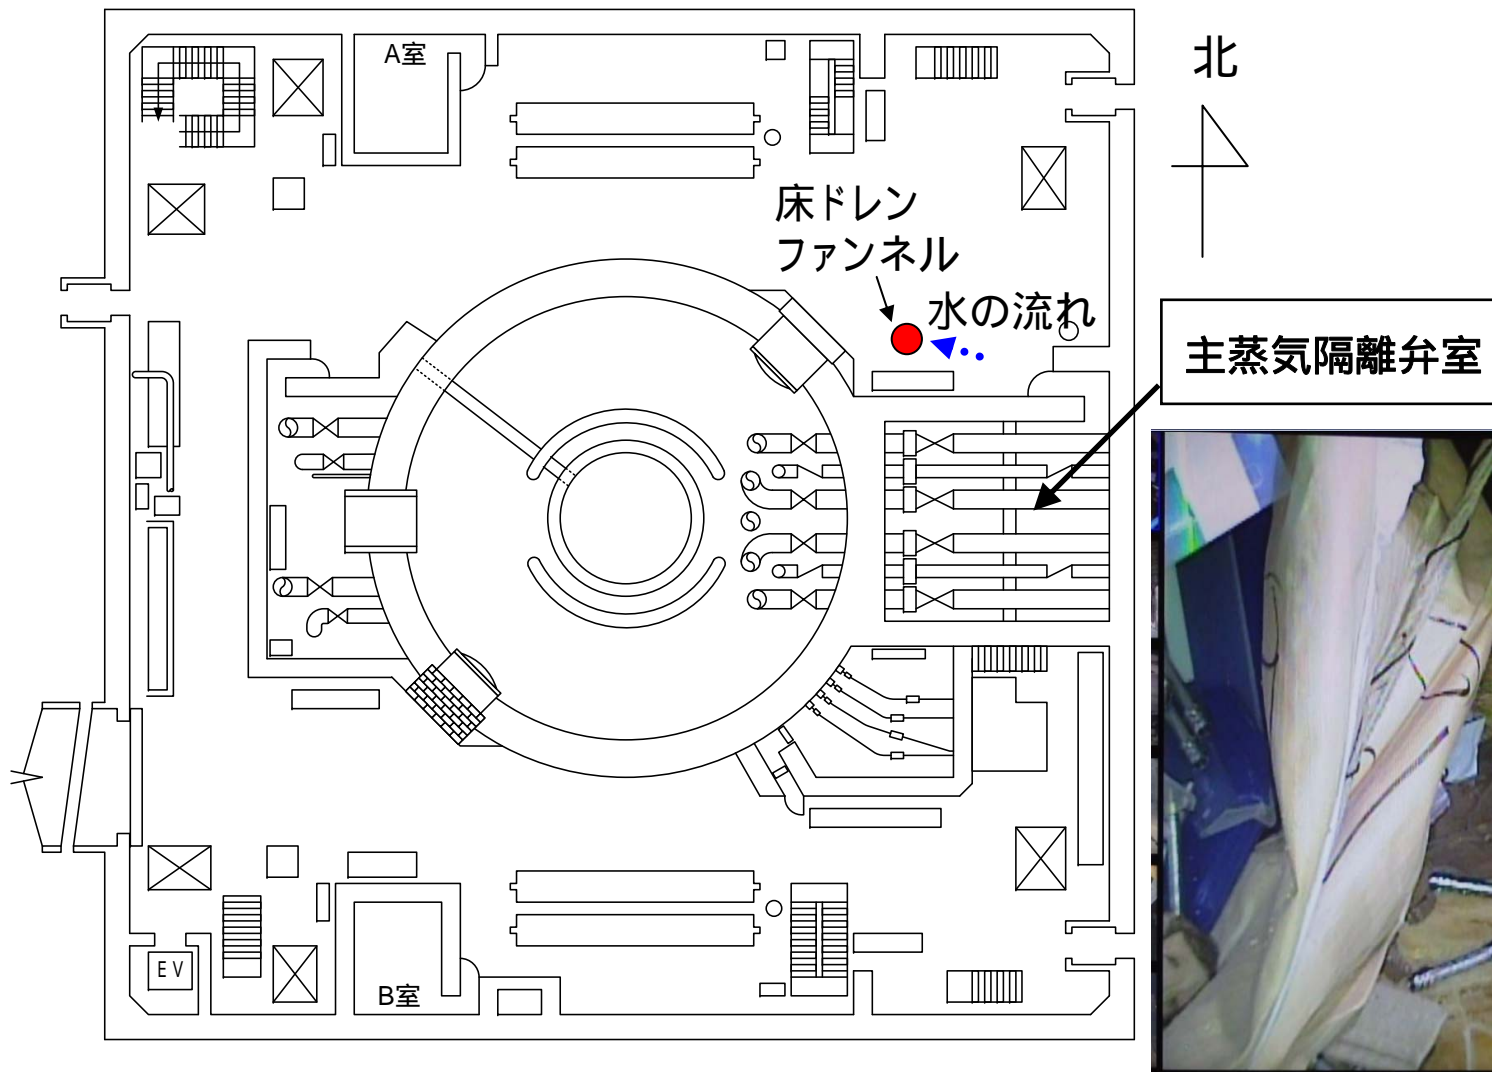
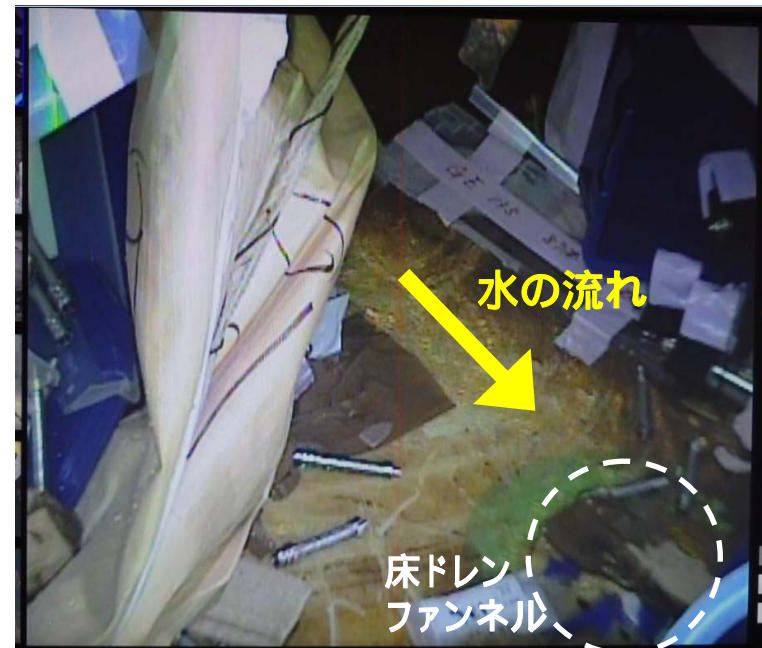
3号 原子炉建屋1階 概略平面図

- 1月18日14時40分頃，3号機原子炉建屋瓦礫撤去用ロボットのカメラ画像を確認していた当社社員が，3号機原子炉建屋1階北東エリアの主蒸気隔離弁室の扉付近から，その近傍に設置されている床ドレンファンネル（排水口）に向かって水が流れていることを発見。
- 当該漏えい水は，原子炉建屋内の床ドレンファンネルへ流入しており，原子炉建屋外への流出のおそれはない。
- なお，モニタリングポスト指示値の有意な変動，およびプラントパラメータの異常は確認されていない。
