柏崎刈羽原子力発電所

敷地近傍及び敷地の地質・地質構造 (概要)

平成26年 1月24日
東京電力株式会社

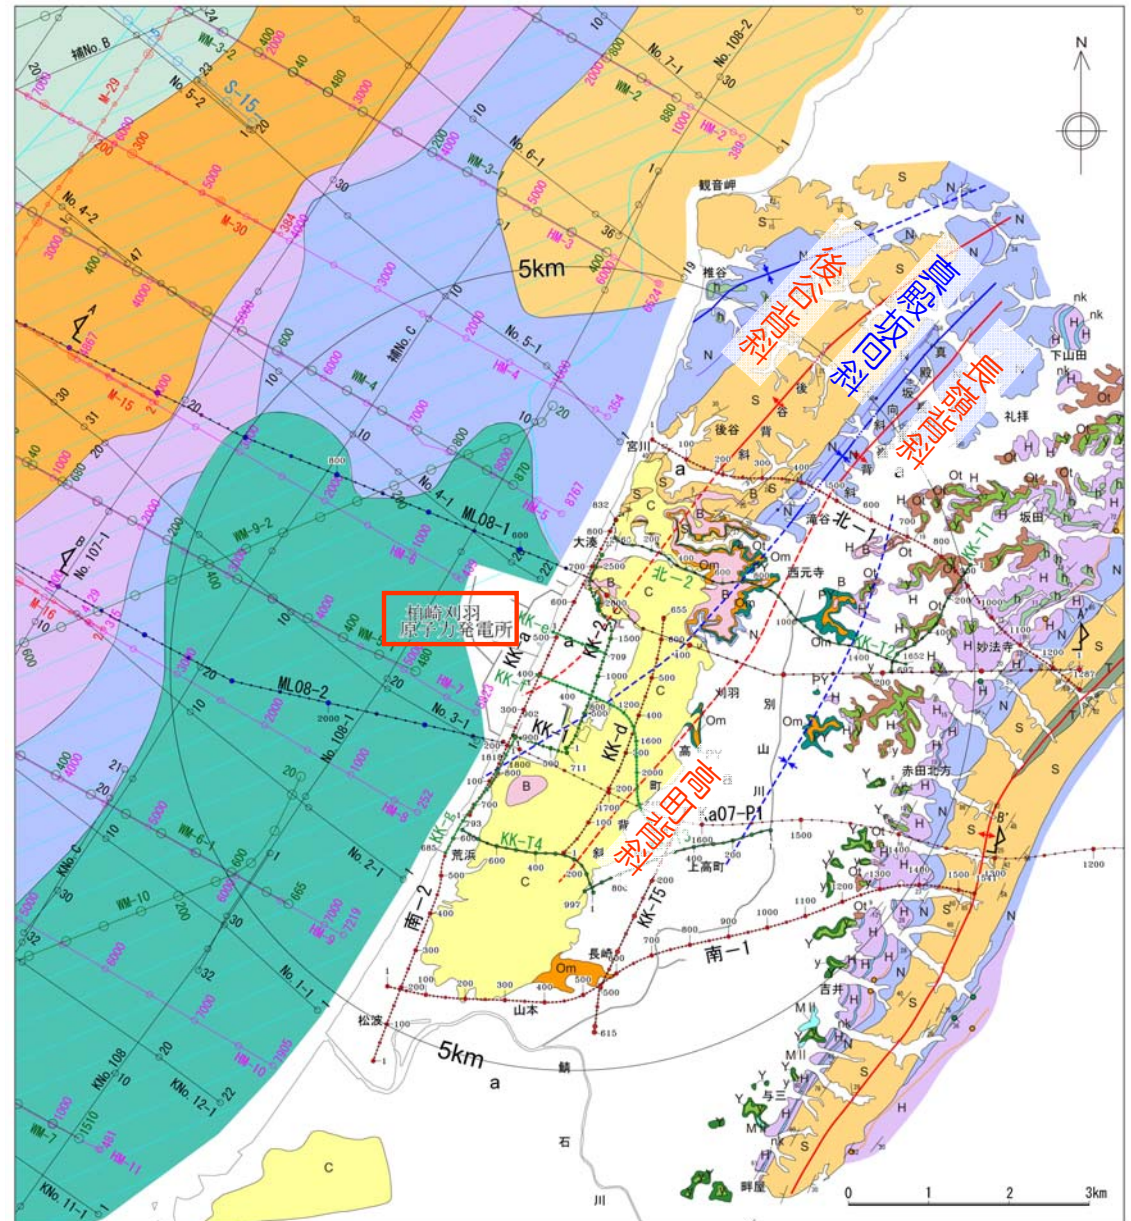
敷地近傍の地質構造

- 敷地北側の寺泊・西山丘陵南部には、NE－SW方向の後谷背斜及び長嶺背斜が分布し、両背斜間には、真殿坂向斜が位置する。
- 敷地における地質調査結果によると、後谷背斜及び真殿坂向斜は敷地に連続し、後谷背斜は敷地中央部付近で、真殿坂向斜は敷地の南端部付近でそれぞれ海域に達する。
- 柏崎平野東側の中央丘陵においては、NNE－SSW方向ないしNE－SW方向に連続する中央油帯背斜が分布する。

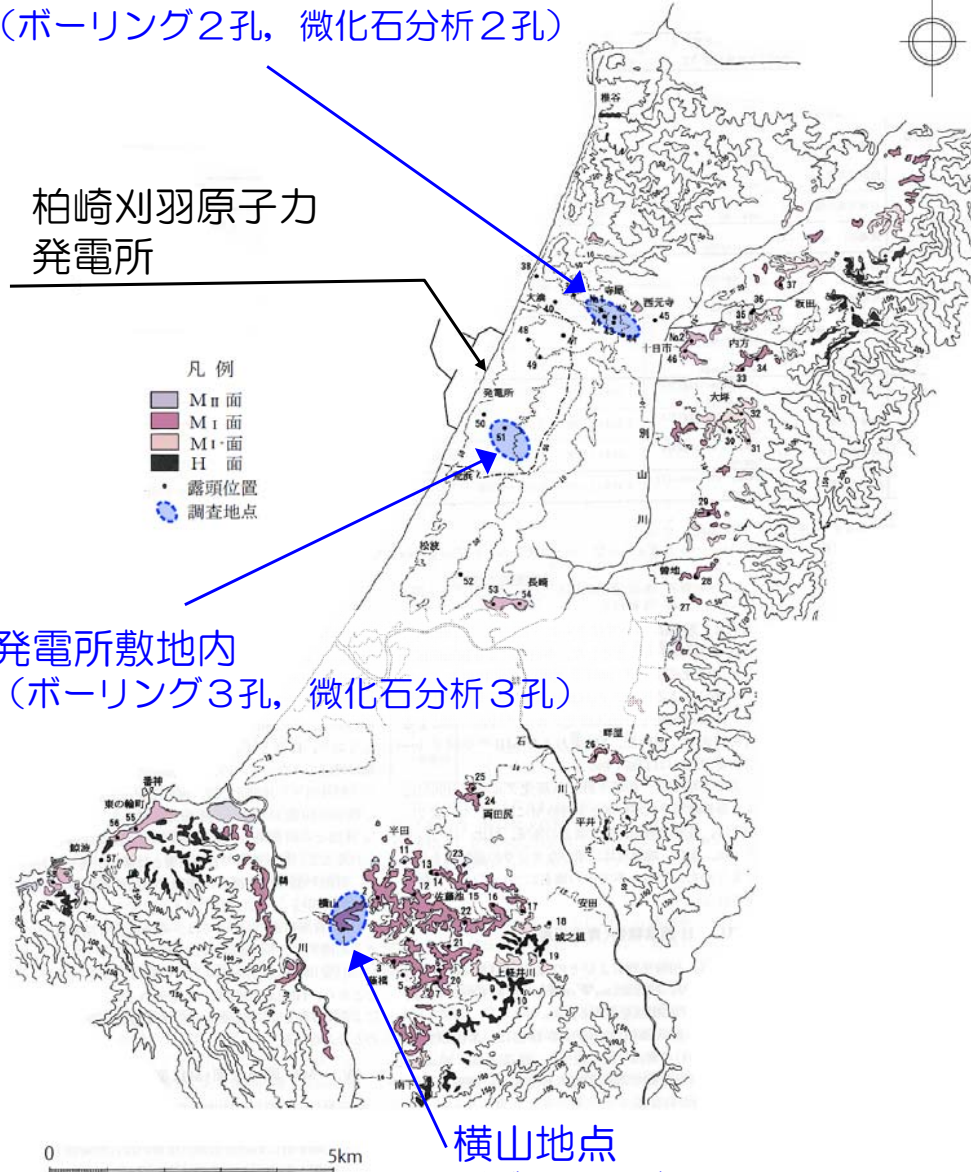
中部～上部更新統の堆積年代調査位置図

敷地及び敷地近傍に広く分布する中部～上部更新統の堆積年代について詳細に分析するために地質調査を左図に示す3地点で実施。

2007年新潟県中越沖地震後に群列ボーリング調査を実施した地点（北-2測線）。

2007年新潟県中越沖地震後に群列ボーリング調査を実施した地点。

柏崎平野団体研究グループ（1966）が安田層を定義した地点。

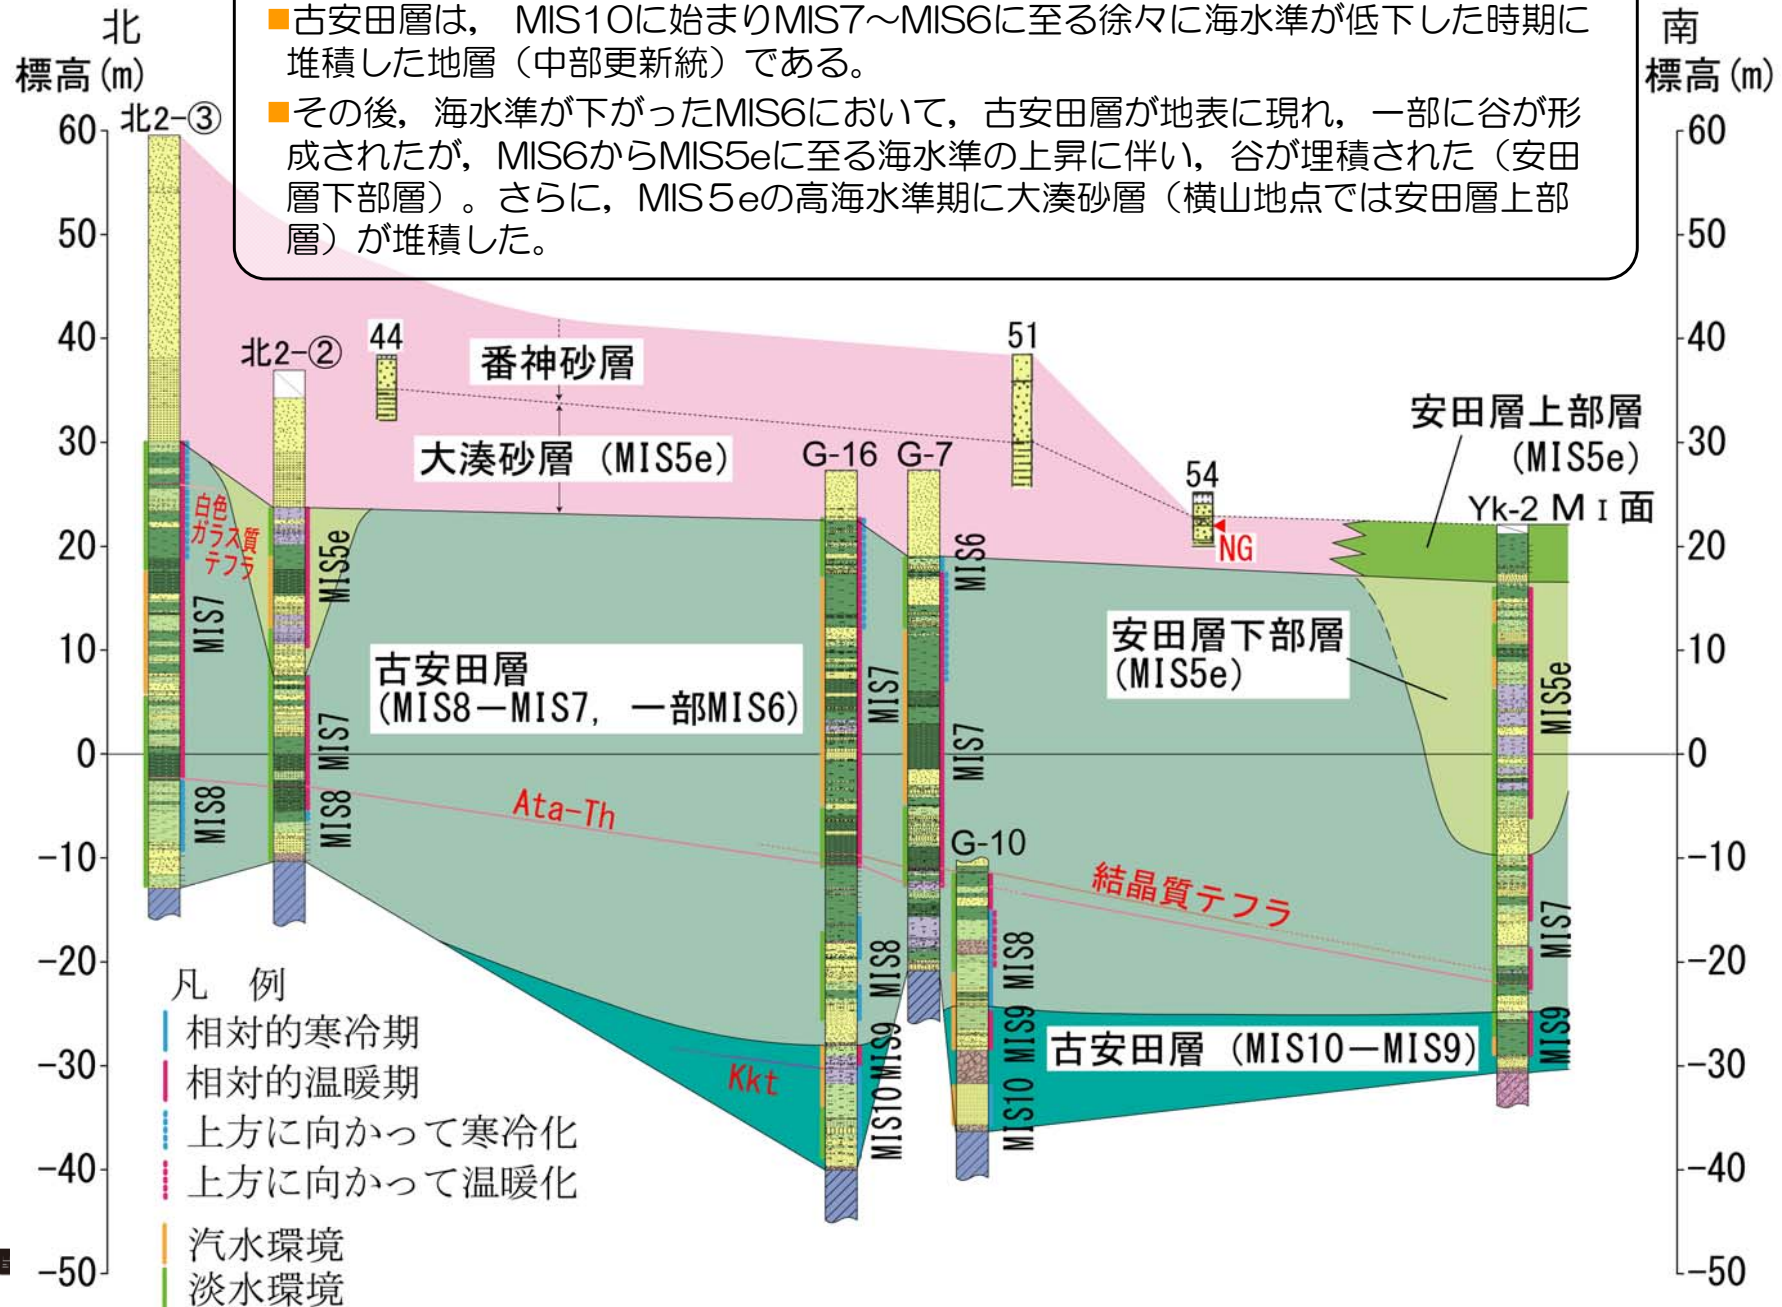
発電所周辺の中部～上部更新統の分布と堆積時期

地質調査の結果から、一部に谷埋堆積物が確認されたことや、テフラ・微化石分析結果などから総合的に次のように評価。

- 古安田層は、MIS10に始まりMIS7～MIS6に至る徐々に海水準が低下した時期に堆積した地層（中部更新統）である。
- その後、海水準が下がったMIS6において、古安田層が地表に現れ、一部に谷が形成されたが、MIS6からMIS5eに至る海水準の上昇に伴い、谷が埋積された（安田層下部層）。さらに、MIS5eの高海水準期に大湊砂層（横山地点では安田層上部層）が堆積した。

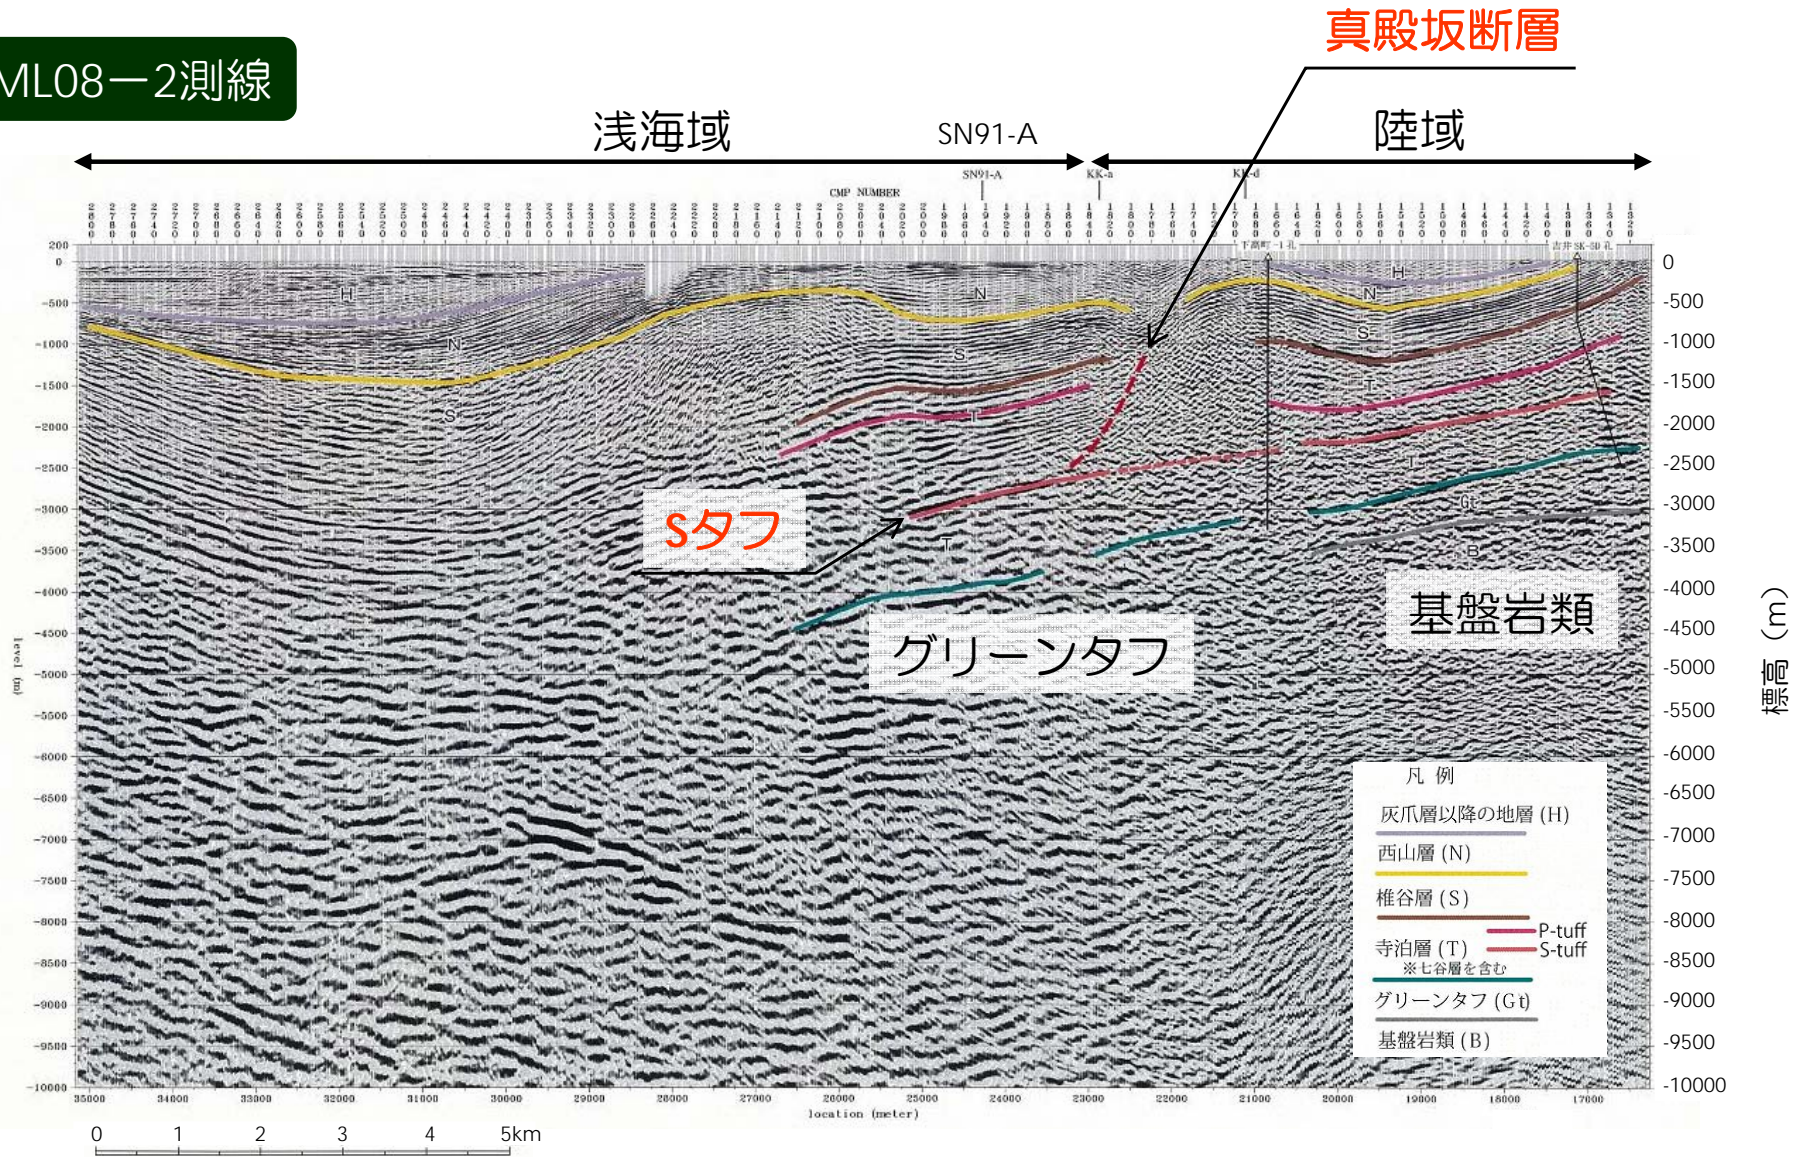
反射法地震探査結果 (ML08-2測線)

- 真殿坂向斜の深部に想定される真殿坂断層は、緩やかに西へ傾斜するSタフに収斂する構造であると考えられる。

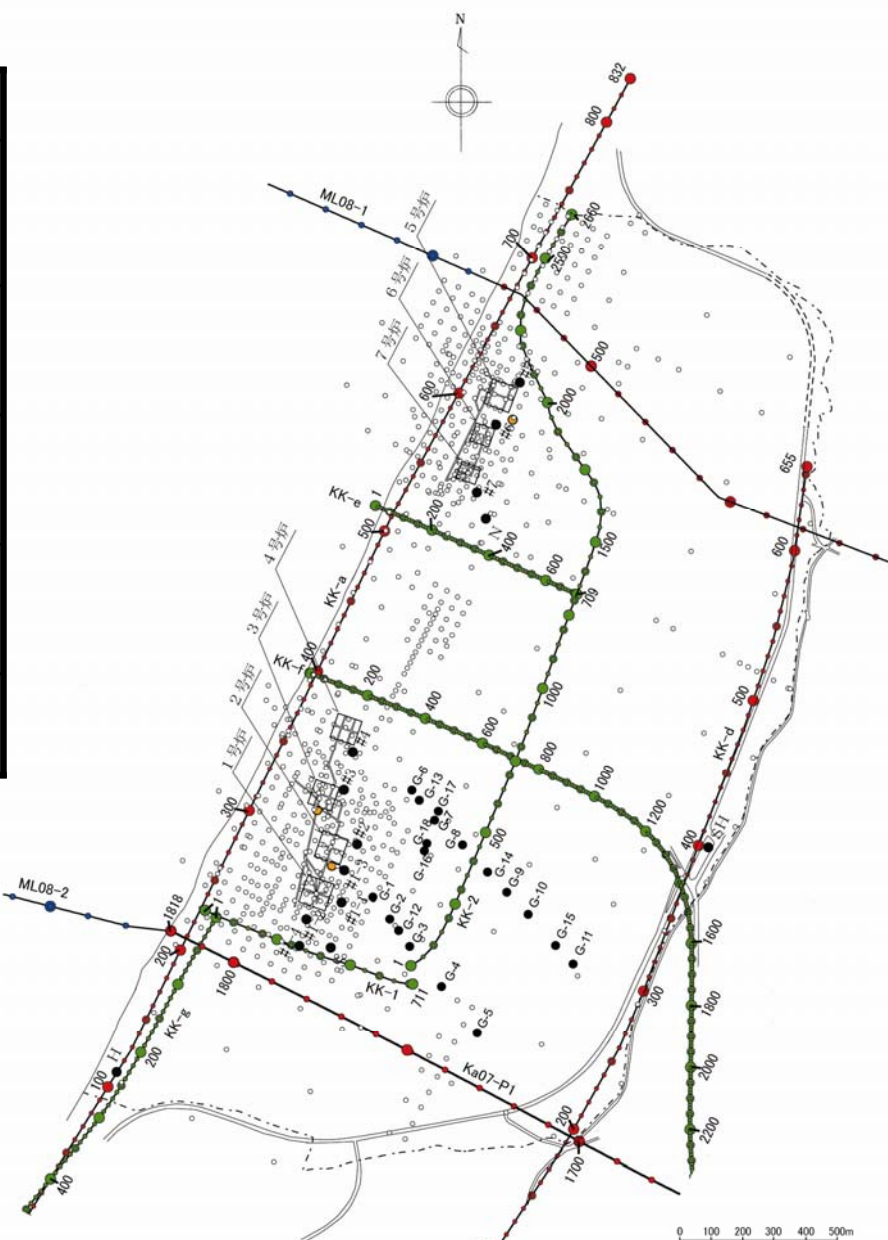
敷地の地質調査位置図

調査項目	調査数量
反射法地震探査	7測線 延長約18km
ボーリング調査	約830孔 延長約71,500m
試掘坑調査 (5, 6, 7号炉)	延長約1,615m
試掘坑調査 (1, 2, 3, 4号炉)	延長約2,170m
立坑調査	3箇所

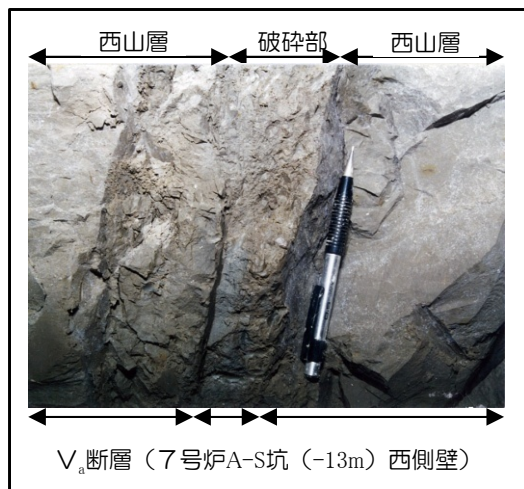
V系断層の一例

- V系断層はV₁, V_a, V_b, V₂, V_c, V₃ 及びV₄ 断層からなる。
- V₁, V₂, V₃ 及びV₄ 断層は主として5号炉試掘坑調査で、V_a, V_b 及びV_c 断層は6号及び7号炉試掘坑調査で確認している。
- V系断層は、北西-南東走向で高角度西傾斜 (一部鉛直~東傾斜) の断層 (V₁~V₃, V_a~V_c 断層) と、北北西-南南東走向で高角度東傾斜の断層 (V₄ 断層) からなる。
- いずれも破碎部と薄い粘土を伴い、破碎幅は0cm~20cm 程度、粘土幅はフィルム状~1.5cm 程度である。
- 破碎部は、V₂断層で最も厚く最大20cmを示している。

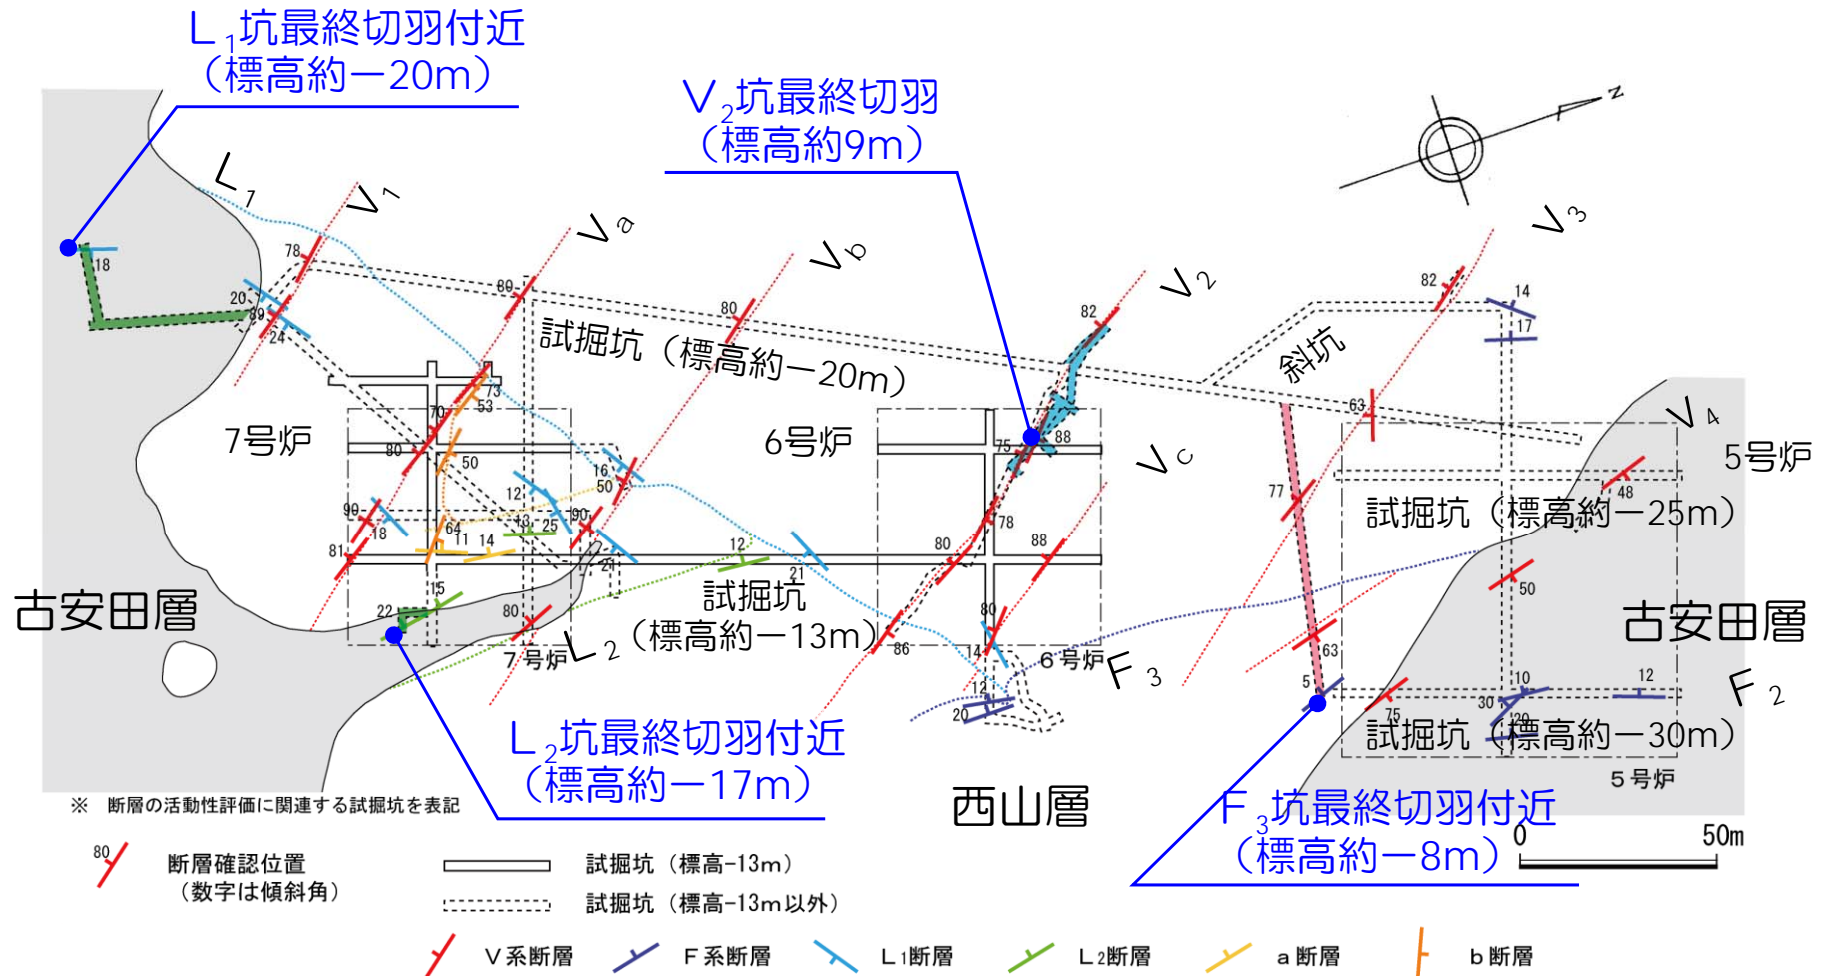
断層活動時期の確認位置

- 断層の規模及び切り合い関係から、活動時期がより新しいと判断されるL₁断層、L₂断層並びにV₂断層、F₃断層を選定し、試掘坑による追跡調査を実施した。

※地質水平断面図は6・7号機原子炉建屋設置レベル (標高約-13m)

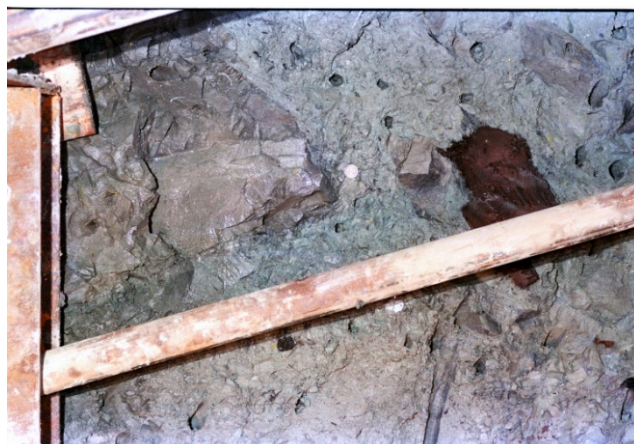
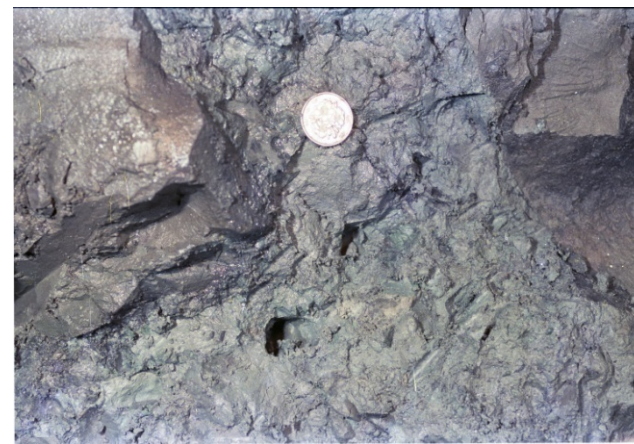
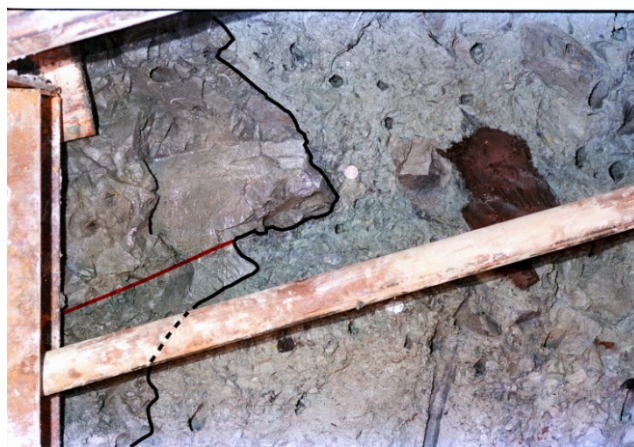
L₂断層の活動性

- L₂断層と古安田層との関係を確認するため、試掘坑による追跡調査を実施した。
- その結果、L₂断層は古安田層と西山層の境界面に変位を与えておらず、かつ、古安田層（A₂部層）中に延びていないことを確認した。

西山層 ← 古安田層 (A₂部層)

同左拡大写真

- 大湊側の敷地に分布する断層は、NW-SE～NNW-SSE走向で高角度の断層（V系断層），層理面に平行な断層（F系断層），ENE-WSW走向で低角度で南に傾斜するL₁断層とそれから分岐する層理面に平行なL₂断層に分類できる。
- 断層性状（破碎幅，変位量等）に基づき，V系はV₂断層，F系はF₃断層，L系はL₁断層が代表性を有する断層と評価される。
- このうち，L₁断層はV系断層の多くを切り，F₃断層を変位・変形させていることから最新活動を有する断層であると評価。
- 試掘坑による追跡調査の結果，L₁断層及びL₂断層はそれぞれ古安田層A₂部層中に延びていないこと，V₂断層は古安田層A₃部層中に延びていないこと，F₃断層は西山層上限面にごく僅かの変位を与えているが，古安田層A₂部層に入ってすぐに消滅していることを確認した。
- 以上のことから，いずれの断層も古安田層堆積終了以降，すなわち約20万年前以降の活動はないと判断される。

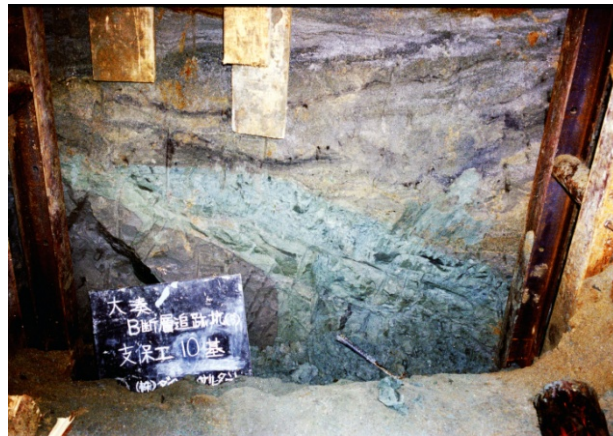
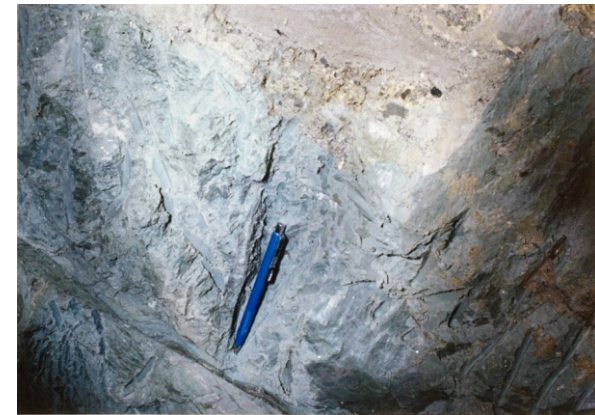
V₂断層の活動性

- V₂断層と古安田層との関係を確認するため、-20m坑から鉛直上方に試掘坑による追跡調査を実施した。
- その結果、V₂断層は古安田層と西山層の境界面に変位を与えておらず、かつ、古安田層（A₃部層）中には延びていないことを確認した。

古安田層
(A₃部層)

西山層

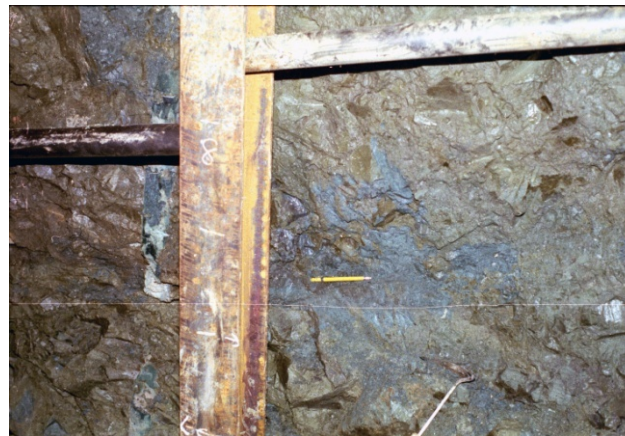
- ① マトリックスに砂を含む泥岩礫層 (安田層)
- ② N20W35W 粘土は伴わない。20cm連続して消滅。
- ③ N5W30W 粘土は伴わない。25cm連続して消滅。

西山層

古安田層 西山層
(A₂部層)

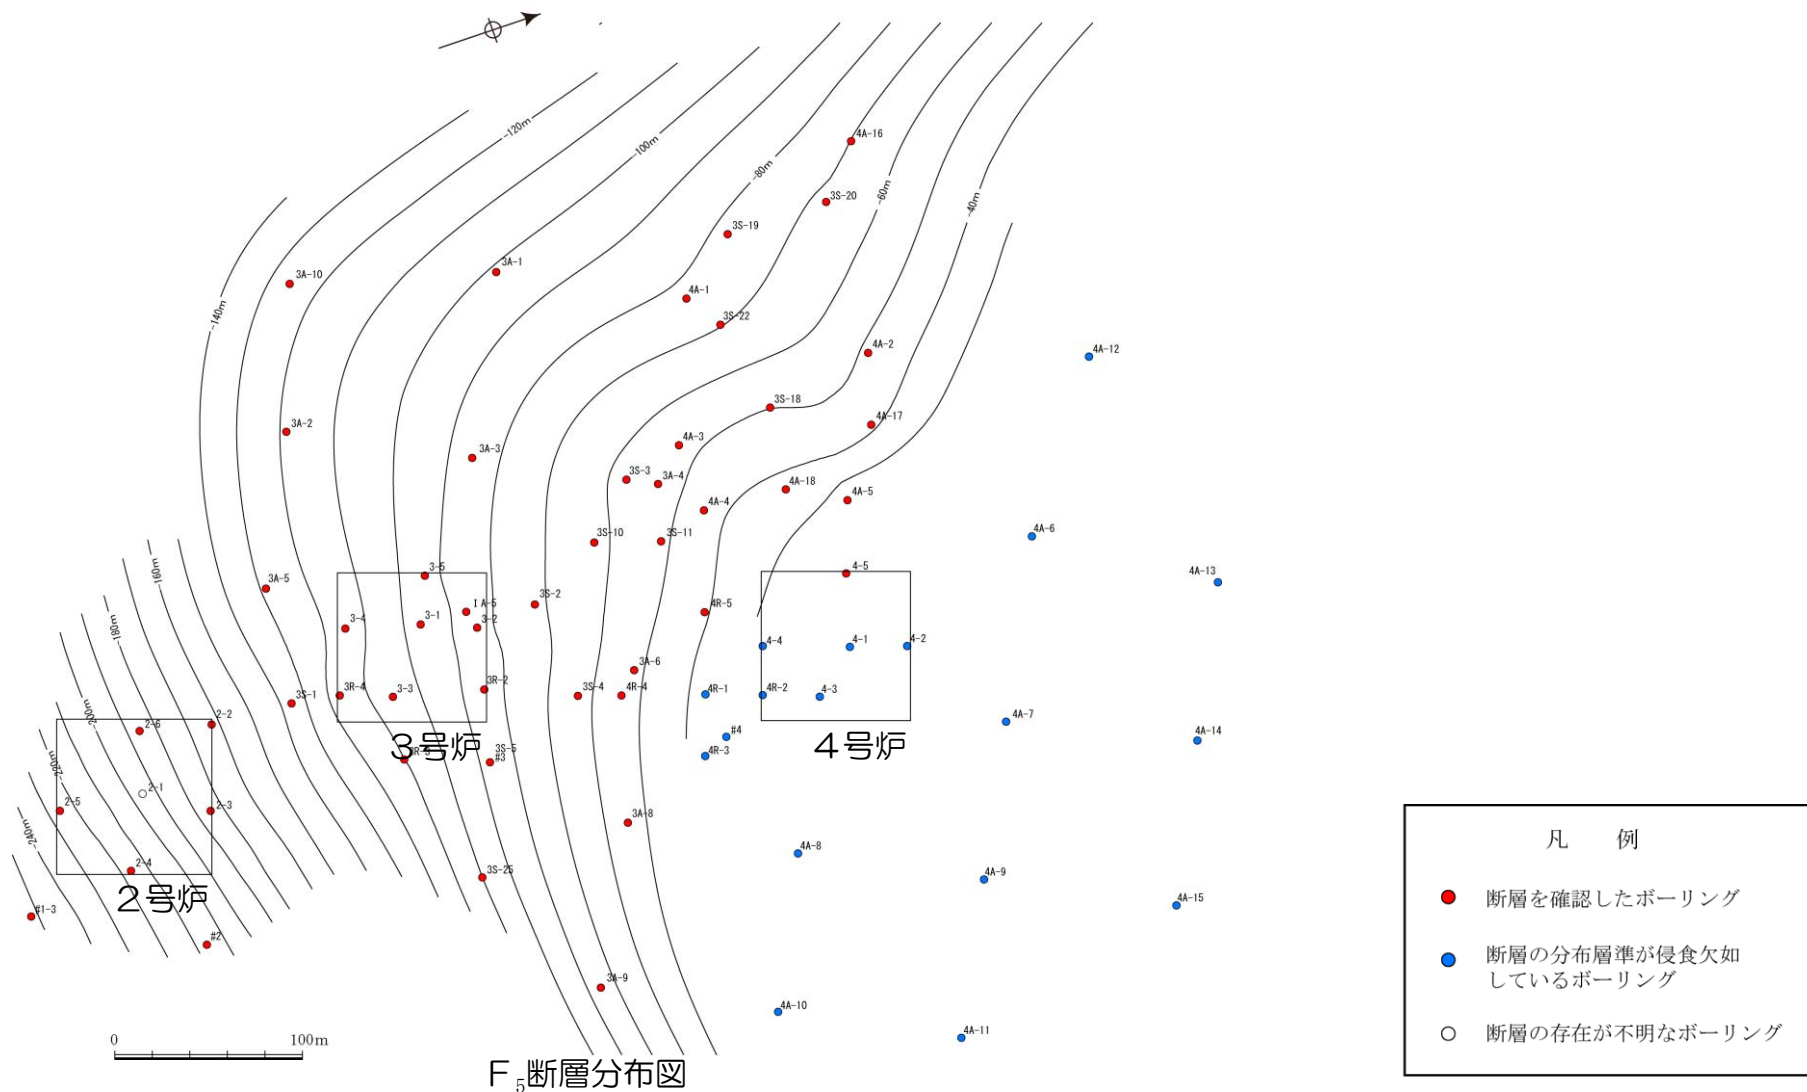
F系断層の連続性

- 荒浜側で実施したボーリング調査から、F₅断層の分布及び連続性を把握した。
- F₅断層は、荒浜側のほとんどのボーリングで分布が確認されており、連続性が良い。

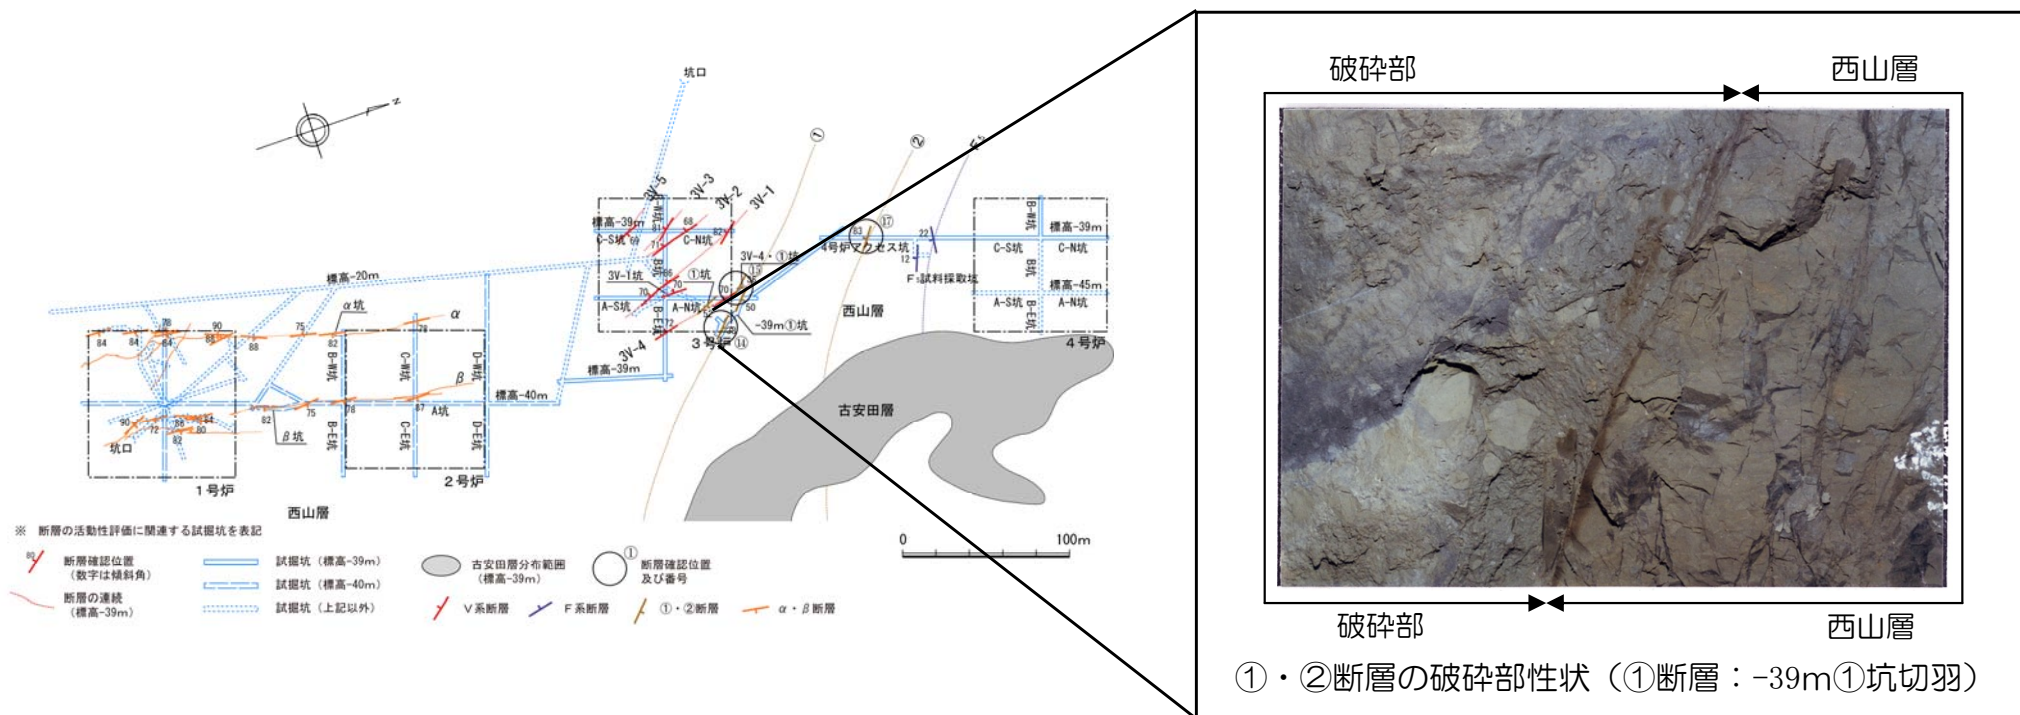
①, ②断層の性状

- ①・②断層は、北西-南東走向で中角度北東傾斜の①断層と、北西-南東走向で高角度南西傾斜の②断層からなる。
- ①断層は平均幅280cm程度の、②断層は平均幅220cm程度のそれぞれ亜角礫を含む破砕部を伴う。断層面が不明瞭となる場合がある。

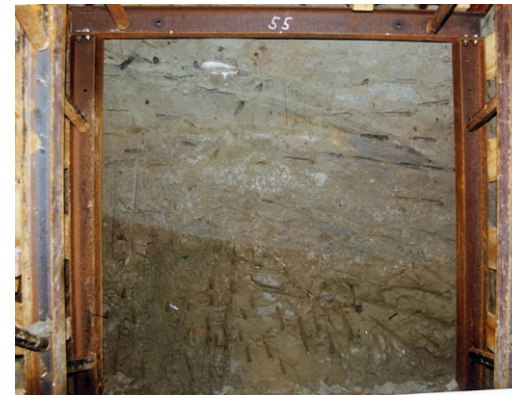
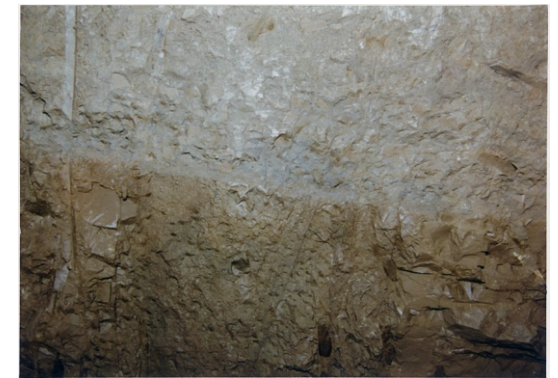
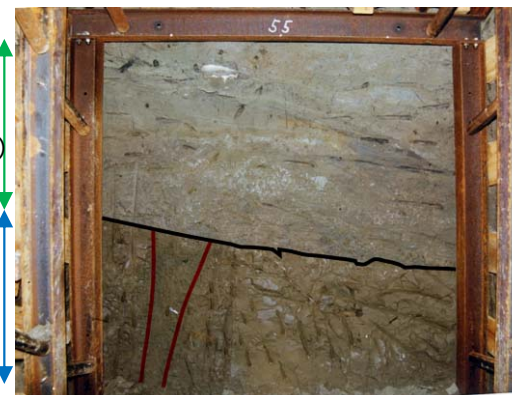
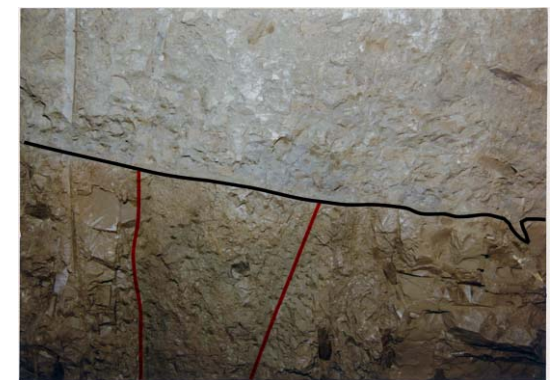
3V-1断層と古安田層との関係（3V-1坑最終切羽）

3V-1坑最終切羽写真

3V-1坑最終切羽拡大写真
