特定原子力施設監視・評価検討会
汚染水対策検討
ワーキンググループ
(第11回)
資料1

H6エリアタンク上部天板部からの漏えいについて

平成26年2月24日
東京電力株式会社

特定原子力施設監視・評価検討会
汚染水対策検討
ワーキンググループ
(第11回)
資料3

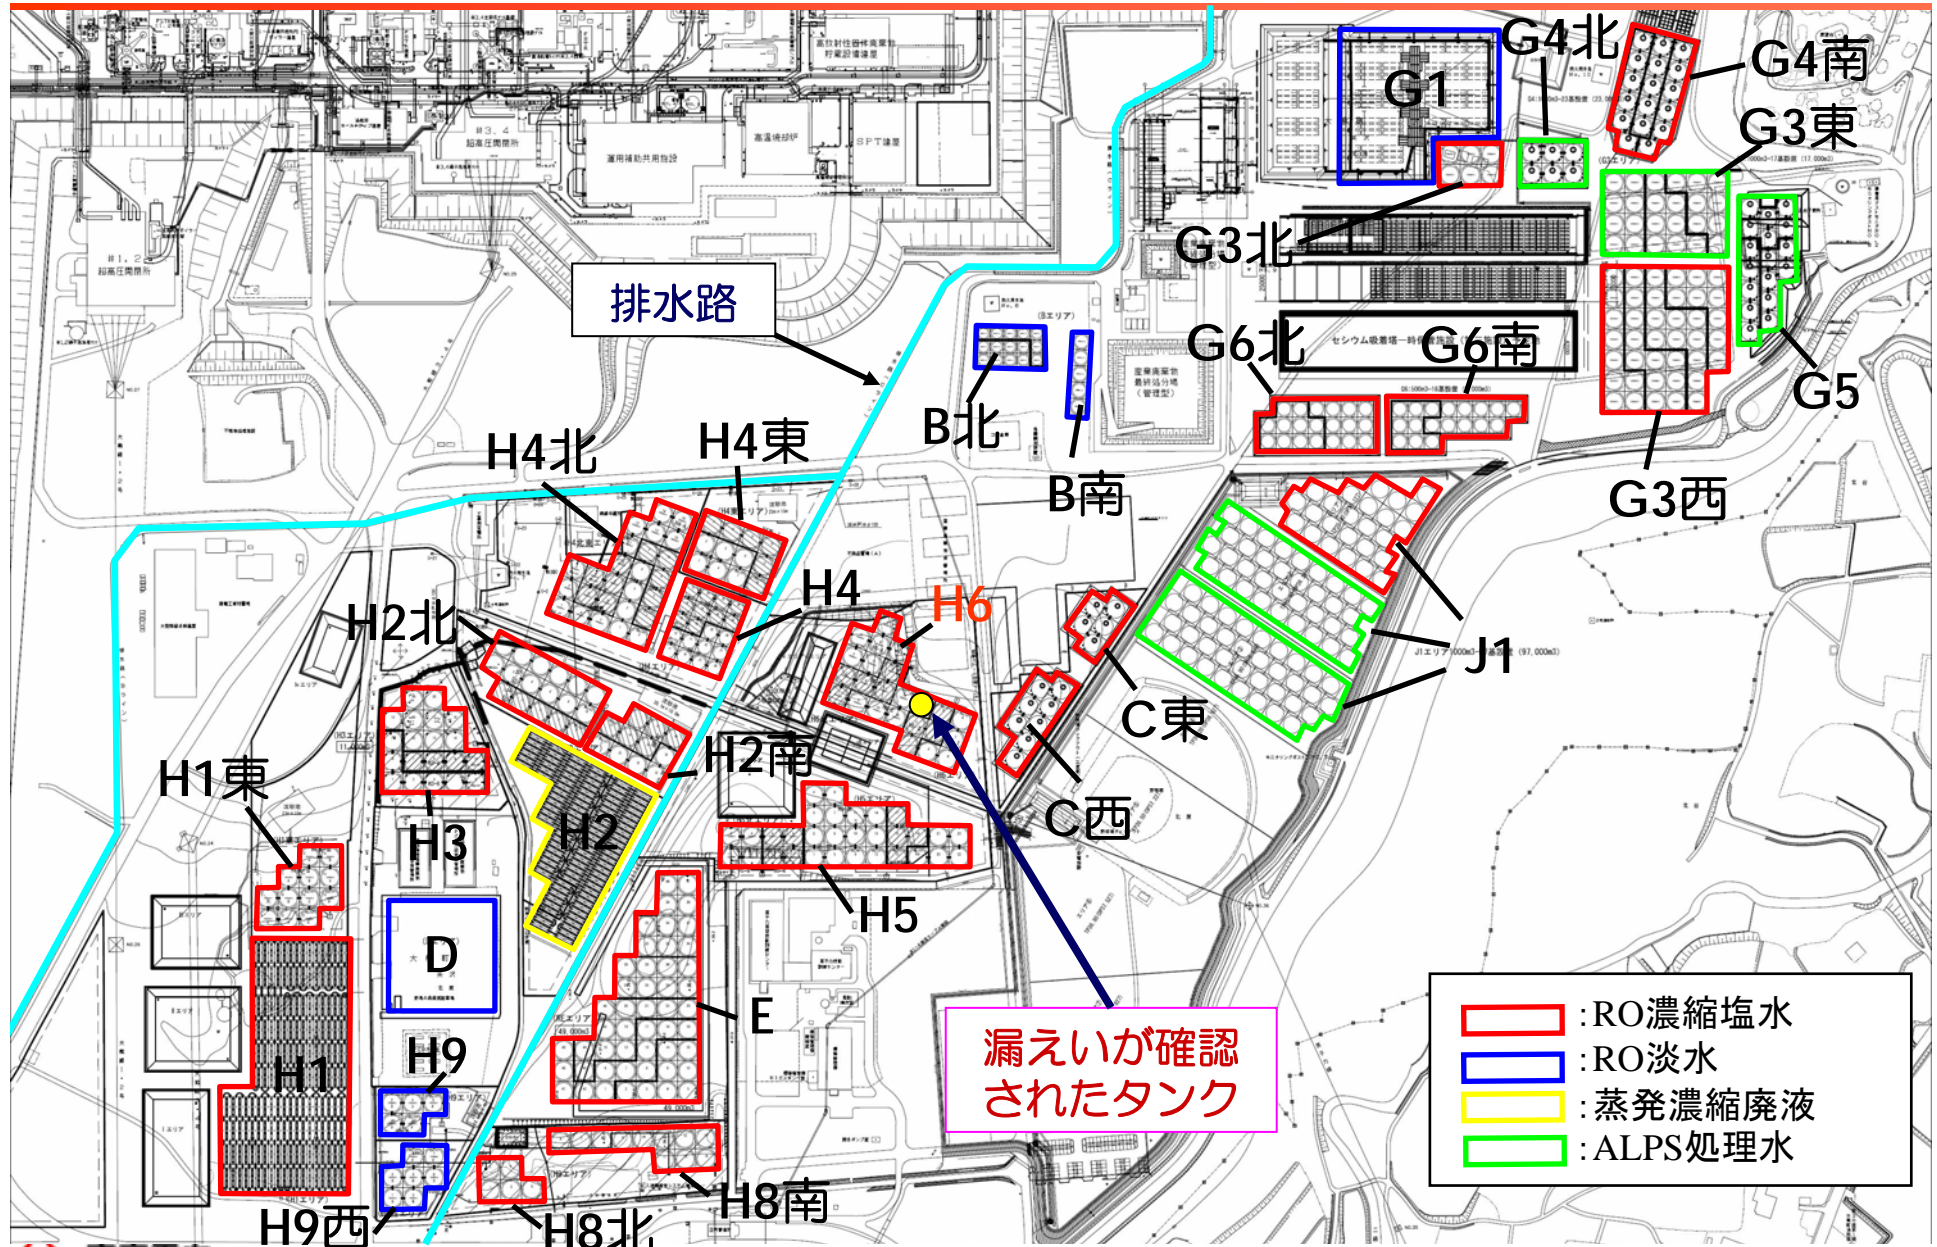
3. 漏えい発生場所

- 2月19日午後11時25分頃、タンクエリアパトロールにおいて、RO濃縮塩水を保有するH6エリアタンクの上部より水が漏えいしていることを協力企業作業員が発見。漏えいした水は、タンク上部天板部のフランジ部から雨樋を伝わり堰外へ流出していることを確認。その後当該タンク水位を下げたことで、2月20日午前5時40分頃までに漏えいが停止（滴下水のないこと）していたことを確認。
- 2月20日午前0時10分頃、淡水化装置（RO）処理後の配管に接続されている3つの弁のうち2つは開いていたが残りの1つが外観上閉まっていたことを確認していた。しかし、その後の調査において「閉まっていた」弁については、特定の時間で「開状態」であった可能性が高いことが判明した。当該弁が「閉状態」であったものが、ある時点で「開状態」になっていたこと、その後「閉状態」になっていたことの原因は現時点で不明であり、今後も調査を継続する。
- 2月17日以降RO濃縮塩水をEエリアへ移送しておりHエリアへは移送していなかったが、Hエリアの当該タンクで水位計の警報が発生したことや、ポンプの起動状態とEエリアの受け入れタンクの水位傾向の監視についての反省点を踏まえ、これらの対応を見直すとともに、パトロールなどの監視強化を実施しているところ。また、雨樋から漏えい水が堰外へ流出したことから、雨樋の設計改善なども検討する。
- 2月21日までに、タンク堰外に漏えいした汚染水約100m³に対して、約42m³を回収済。また、周辺の土壌約100m³を回収済。引き続き漏えい水および土壌の回収に努める。また、近くに排水路がないこと、漏えい拡大防止策を実施していることから、海への流出はないものと考えている。

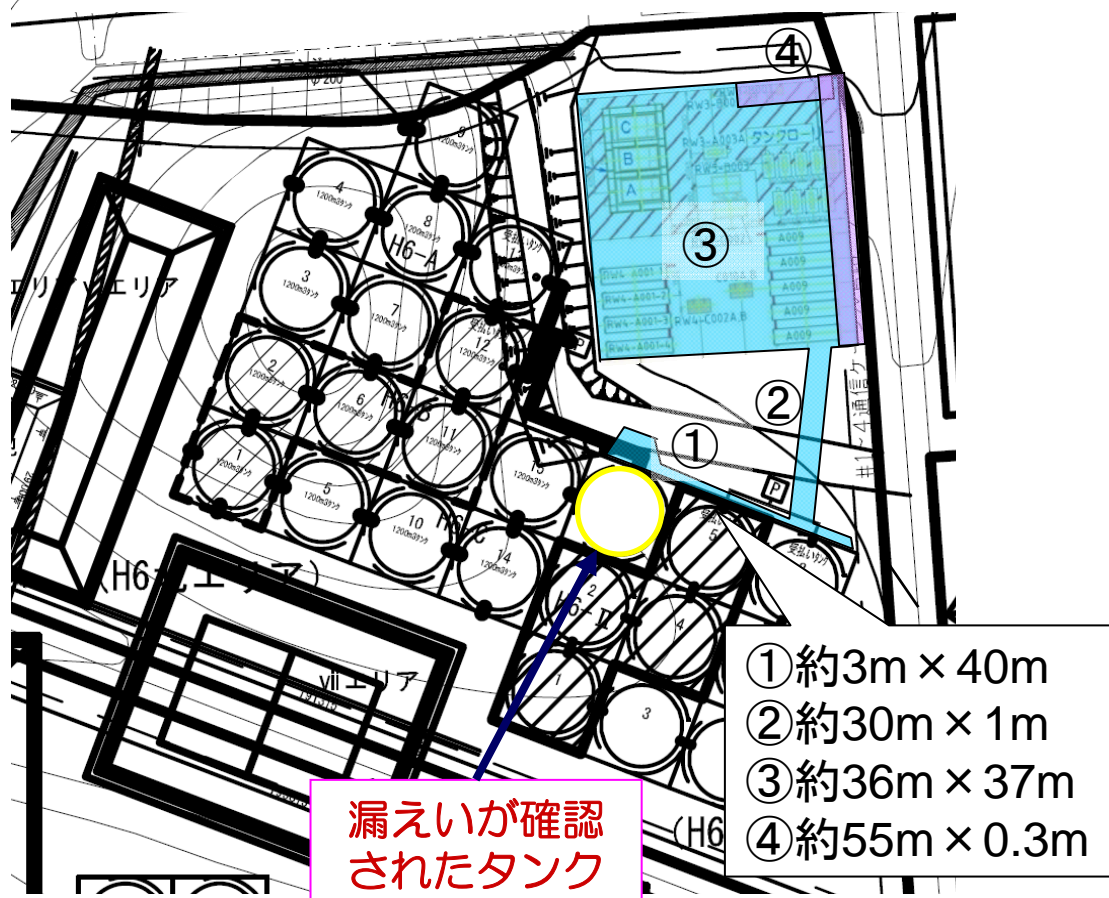
4. 漏えい範囲

- 堰の外へ流れた漏えい水（約100m³）
 - ① H6タンクエリア堰近傍
 - ② 電気ケーブルが収納されているU字溝
 - ③ 淡水化装置（蒸発濃縮）の装置エリア
 - ④ 側溝（排水路には接続なし）

- 漏えい水
 - ①, ③, ④のエリアから合計42m³程度回収
- 土壌
 - ①のエリアから100トン程度回収

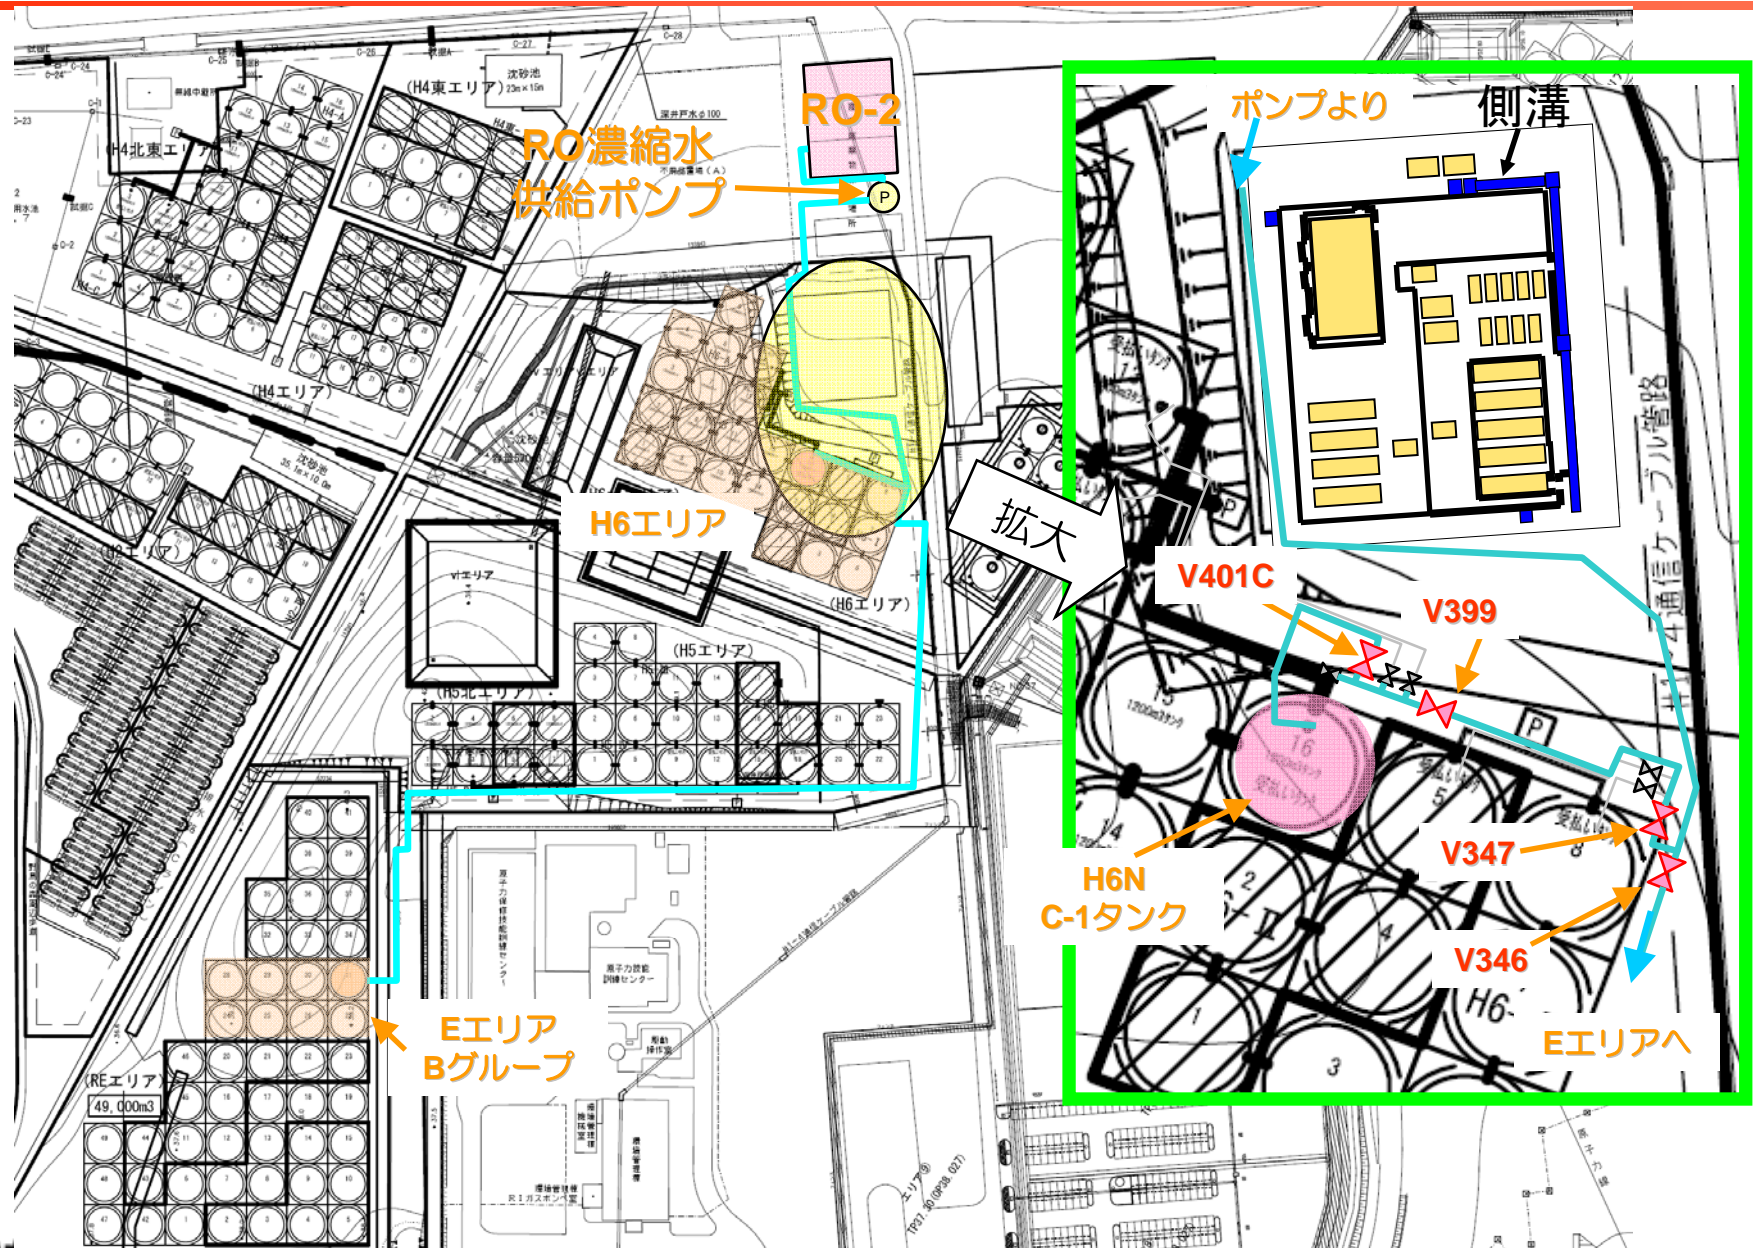
5. 弁設置位置

- 0:00頃 当社社員は、現場に到着。当該タンク（天板部）からの漏えいを確認し、ラインアップ調査を開始。
- 0:10頃 当社社員は、V401C「開」、V399「開」、V347「閉」、V346「開」を確認（※）。
- 0:30頃 当社社員は、V347のシートパスを疑い、V401C及びV399の「閉」操作を実施。
その後、当社社員は、タンク上部から内水面を確認したところ、天板まで水位があることを確認。また、当該タンク天板部より水がでており、天板部から漏れた水は、雨樋を伝って堰外へ流出していることを確認。雨樋先端にビニール養生実施。また、堰外流出箇所へ土嚢設置の準備を開始。
- 0:43 福島第一規則第18条第12号「発電用原子炉施設の故障その他の不測の事態が生じたことにより、核燃料物質等（気体状のものを除く）が管理区域内で漏えいしたとき。」に該当すると判断。
- 1:40頃 雨樋の先端のビニール養生において、漏えい量が減少しつつあることを確認。
- 2:10頃 堰外の漏えい範囲が約3m×30mであることを確認。
引き続き漏えい範囲の特定調査を実施。
- 3:30頃 H6エリアC群タンク間の連絡弁を開にし、漏えいタンクの水位を下げる操作を実施。
- 5:40頃 現場の再確認を実施し、滴下等の漏えいが停止していたこと、及びC1タンク水位が上部天板部より47cmの位置まで低下したことを確認。

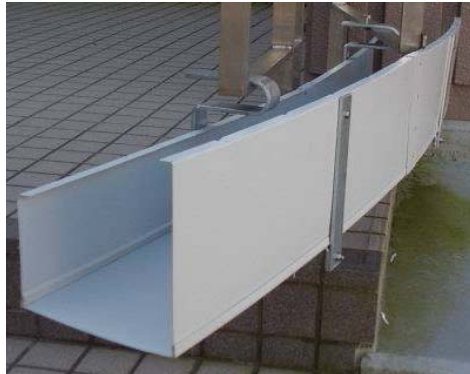
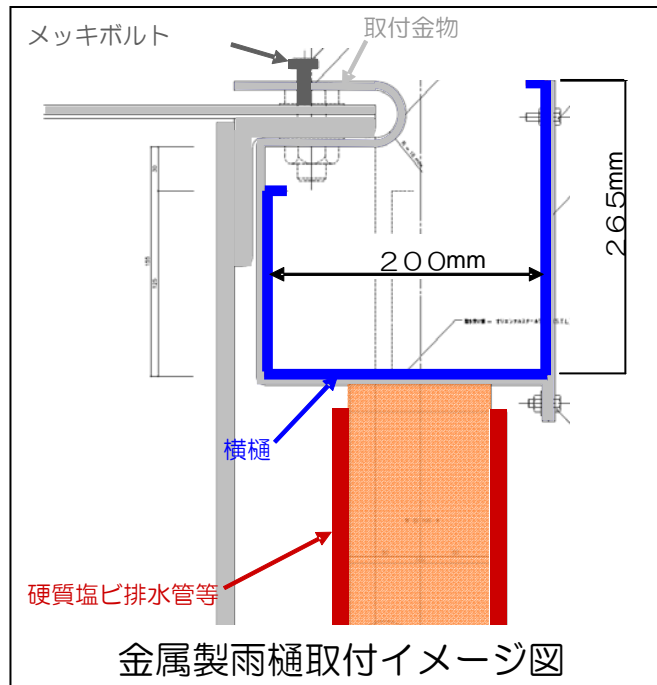
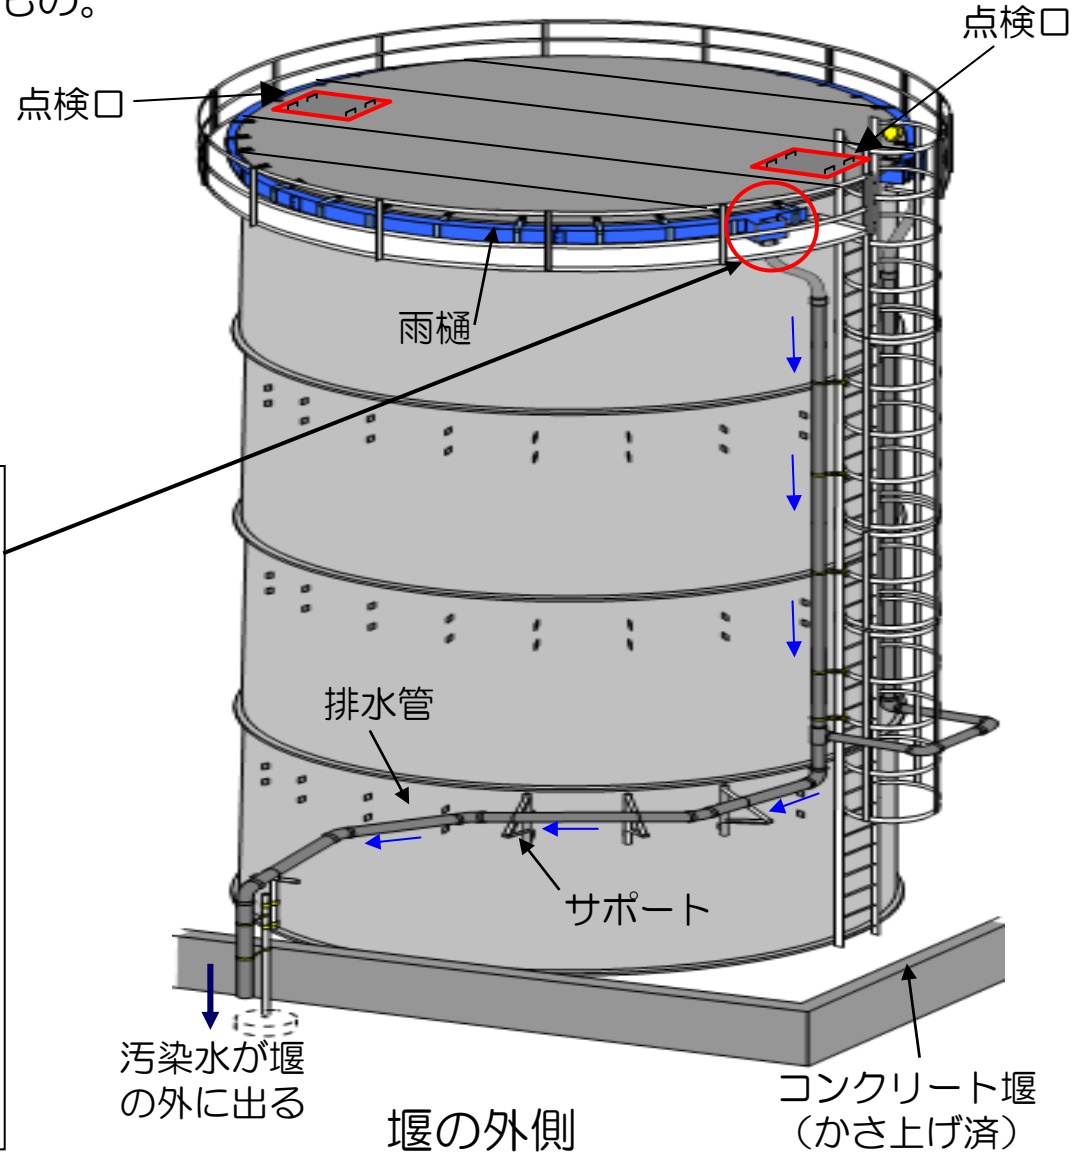
6. 漏えい水の流出経路

- 天板部から漏えいした汚染水が雨樋を伝わり堰外へ流出。雨樋は堰内の雨水抑制対策として雨水を堰外に排出する目的で設置したものの。

金属製雨樋設置イメージ

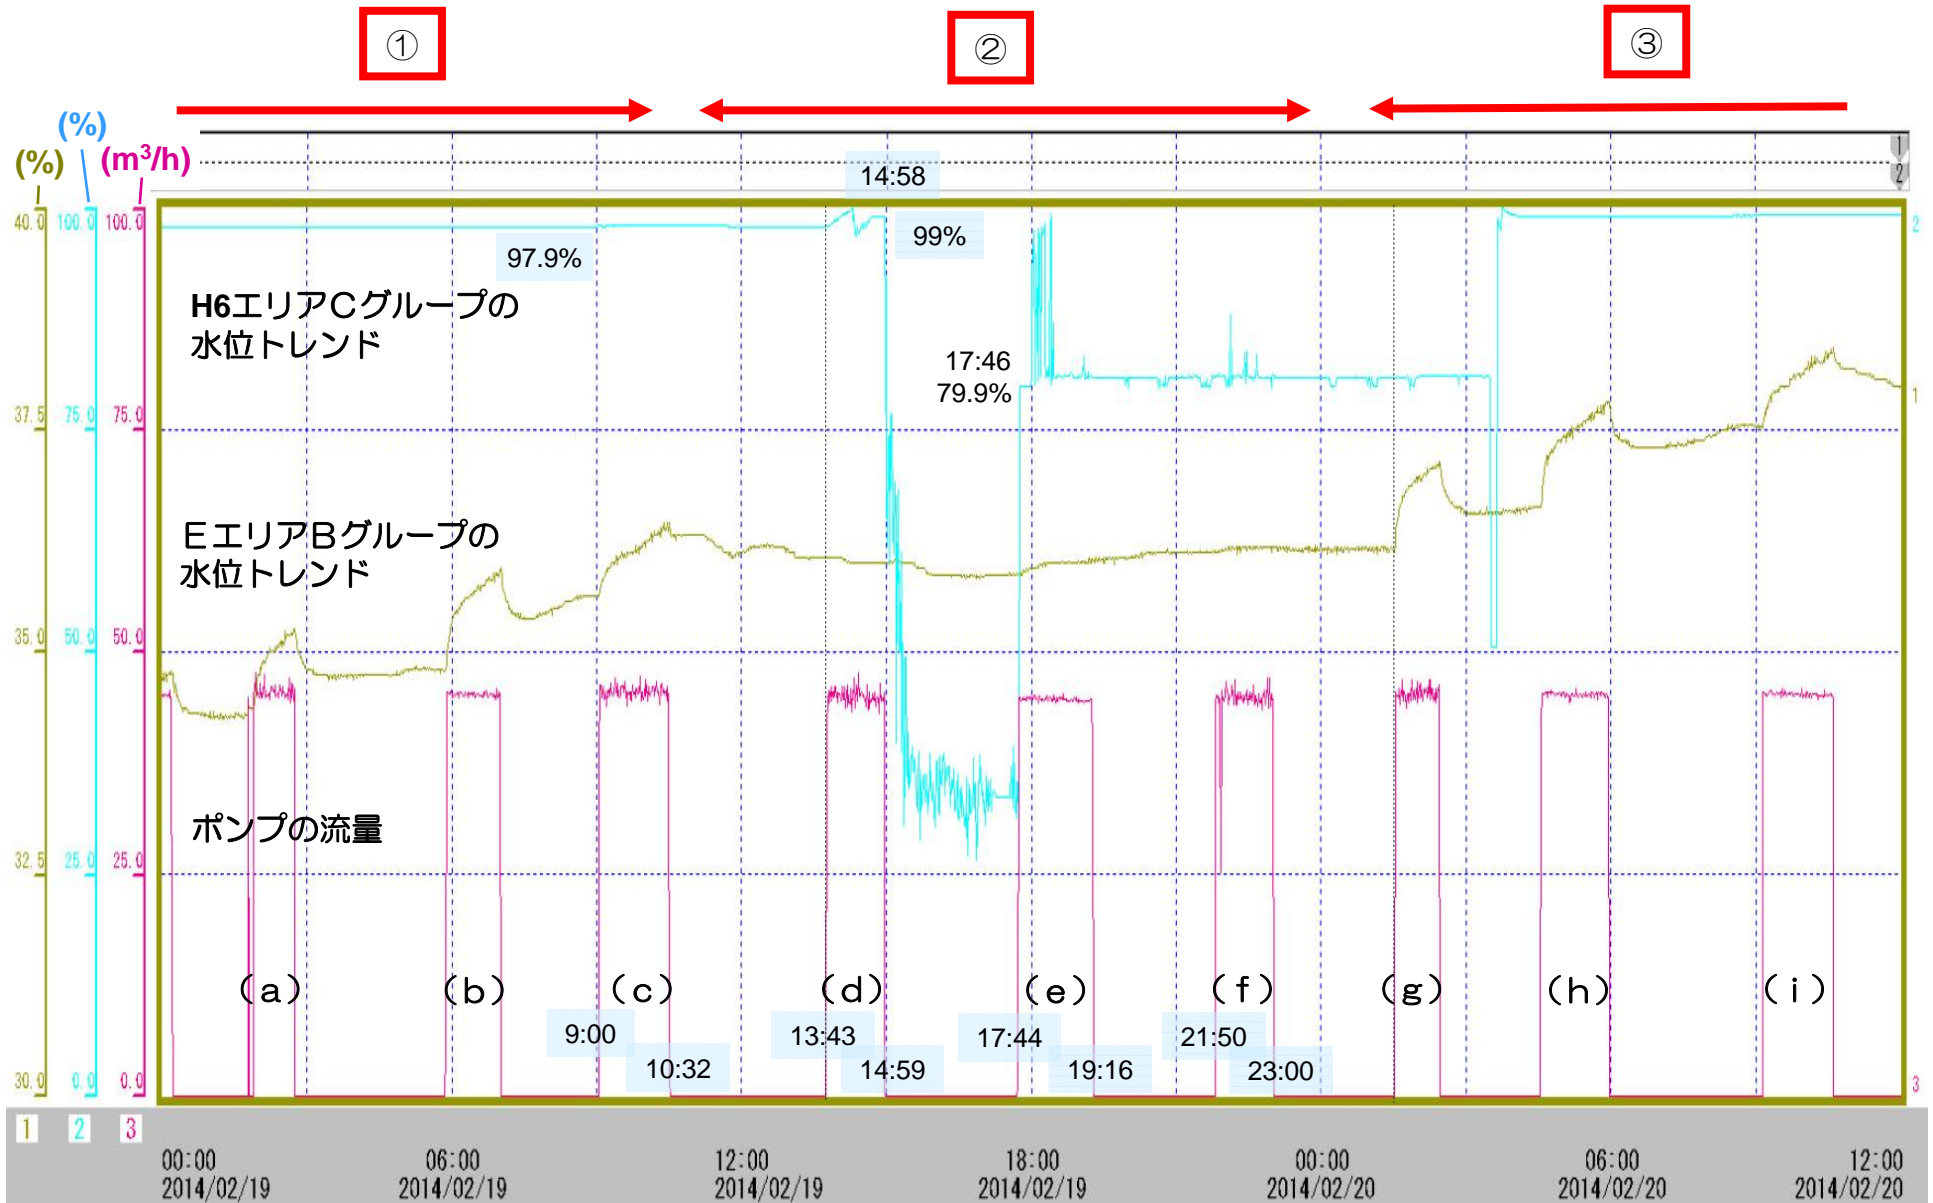
9. タンクの水位トレンドとポンプの起動状況

- 2/19 13:40~23:00の間、RO濃縮水供給ポンプが起動中（間欠運転）にもかかわらず、当初受入中のRO濃縮水貯槽12B（Eエリア）の水位に変動がなかった。これに対して、RO濃縮水貯槽10C（H6エリア）の水位が上昇していたことから、何らかの原因で弁が操作され、この間にRO濃縮水貯槽10CへRO濃縮水が流入したと考えられる。
- RO濃縮水貯槽10Cへの移送量：RO濃縮水供給ポンプの流量と起動時間から、176m³
 - ①ポンプ起動時間（13:43~14:59）→1:16（約56m³移送）（※1）
 - ②ポンプ起動時間（17:44~19:16）→1:32（約68m³移送）
 - ③ポンプ起動時間（21:50~23:00）→1:10（約52m³移送）（合計起動時間）=3:58（約4時間）
→（タンクへの供給量）=44m³/h（ポンプ流量）×4h（ポンプ起動時間）=176m³
- RO濃縮水貯槽10Cは連結弁を閉にしていたため、H6N-C1のみ受け入れ可能な状態であった。
- 当時のH6N-C1タンクの天板までの容量：65m³（※1）
タンク水位（97.9%）：天板までの距離=約573mm（※2）
タンクの直径（約12m）より 約65m³
- H6N-C1タンク天板からの溢水量：176-65=111m³
- 堰内への流入量：雨樋水と堰内水の放射能濃度より算出し、9m³
当該堰内水位は29cmであり、保有水量は約577m³
【計算例】（全βの例） $577 \times 3.0E+06 / 2.3E+08 = 7.53$ 注：漏えい前の堰内の放射エネルギーは無視
上記を各核種について計算し、平均すると約9m³
- 堰外へ流出したと推定される水量：102m³

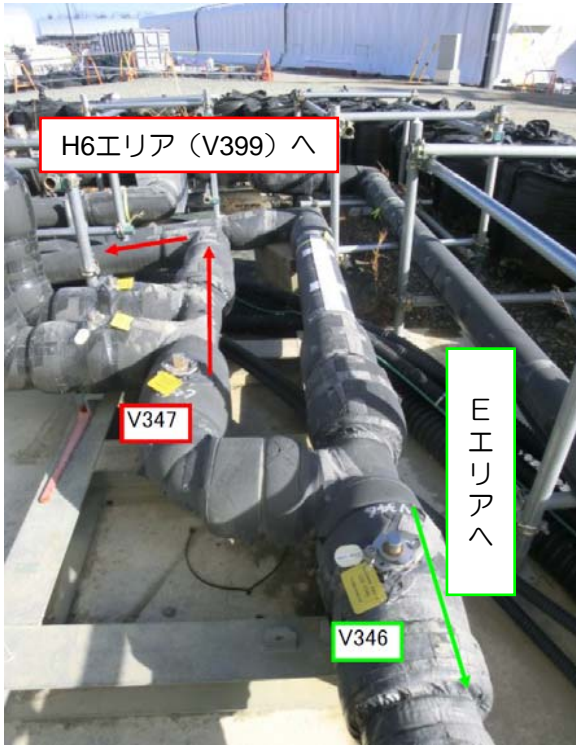
9. 1 RO濃縮塩水移送配管概略 (2月19日 状態①)

(※) V399, V401Cは、当該タンク群への再受入の可能性もあることから、作業効率の観点で、「開」とするよう当社指示。(H25.4.17)

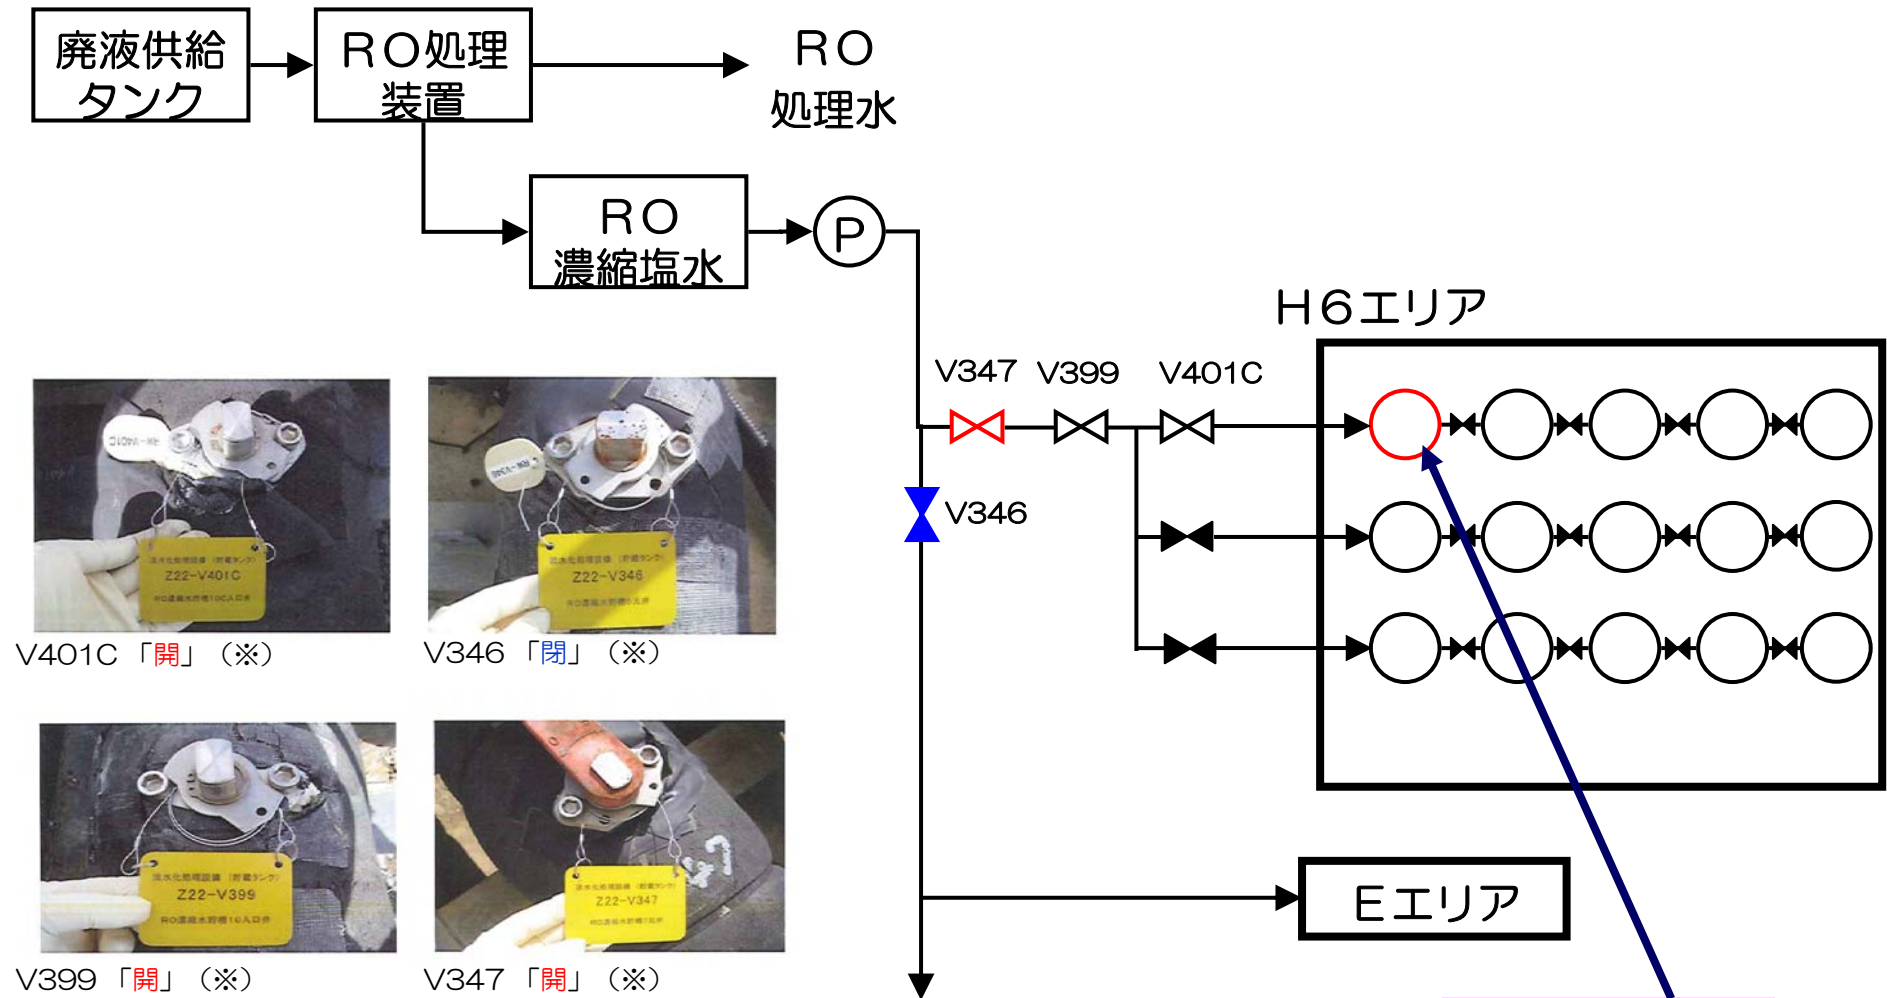
9. 2 RO濃縮塩水移送配管概略 (2月19日 状態②)

(※) 協力企業が各弁に銘板の取付を行った後、撮影したもの (2月19日)

撮影時刻は、V401C : 10:44, V399 : 10:45, V346 : 10:55, V347 : 10:57

また、写真では、V401C「開」、V399「開」、V346「閉」、V347「開」となっている
（p. 12参照）

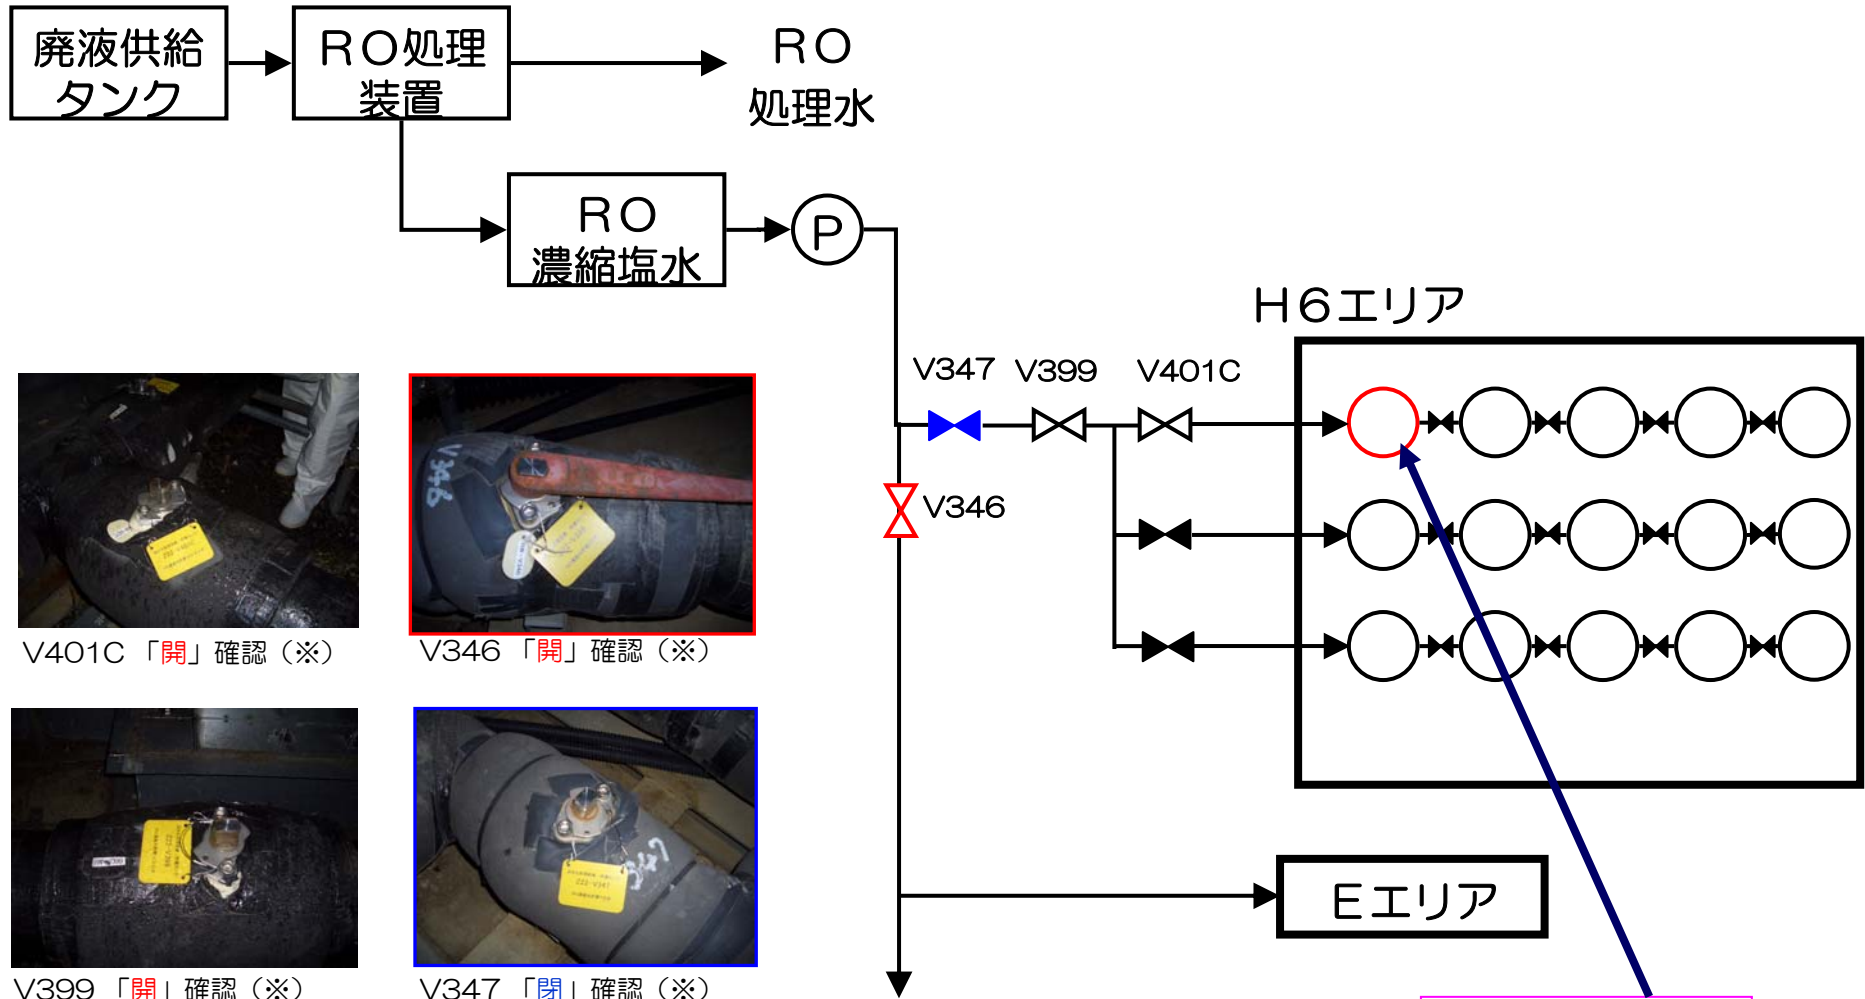
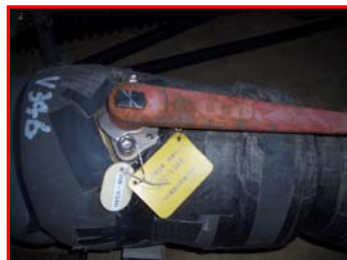
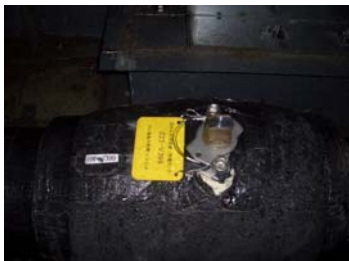
9. 3 RO濃縮塩水移送配管概略 (2月20日 状態③)

V401C 「開」確認 (※)

V346 「開」確認 (※)

V399 「開」確認 (※)

V347 「閉」確認 (※)

(※) 弁開閉確認は、2月20日0:10頃

写真撮影時刻は、V401C : 0:26, V399 : 0:27, V347 : 0:29, V346 : 0:30

V401C「開」0:26、V399「開」0:27、V347「閉」0:29、V346「開」0:30

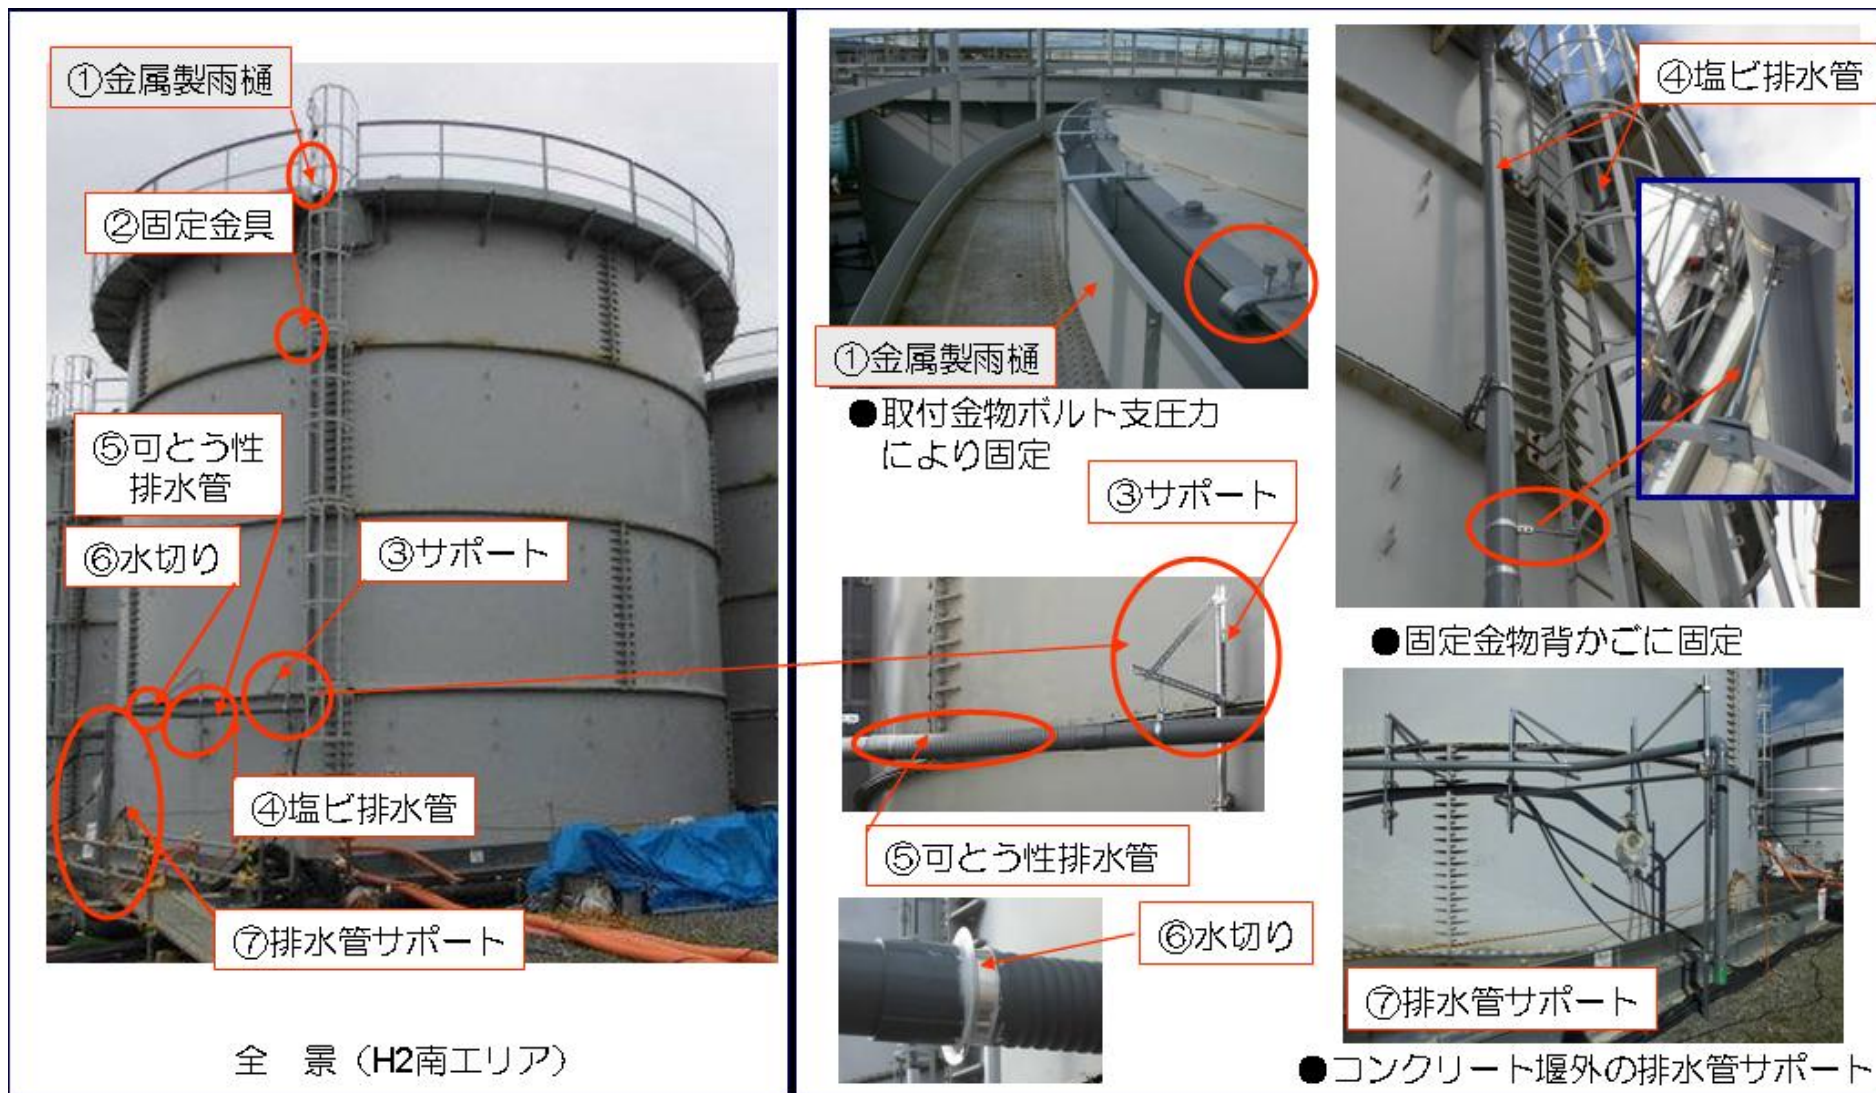
<参考2>タンク天板への雨樋の設置状況

<雨樋の設置状況>

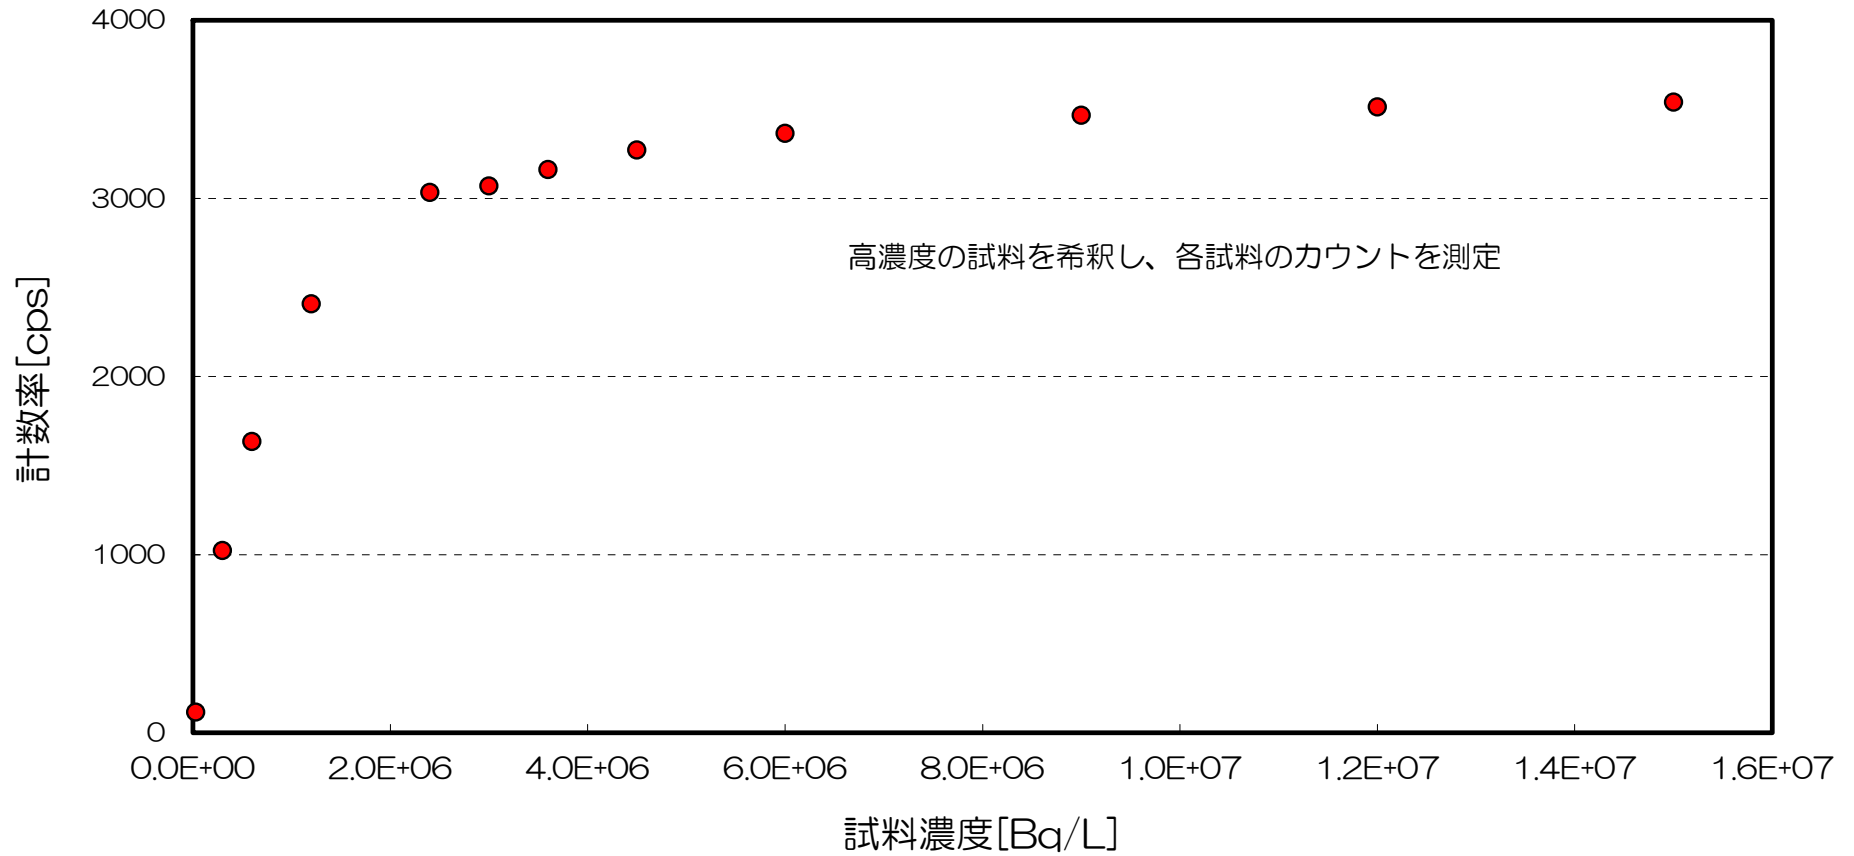
【添付資料-2】 数え落とし補正 (1/2)

STEP1 各濃度に対する実測カウント数

- 「数え落とし」が懸念される計数率800cpsを超過する164試料について、「数え落とし」の影響を除いた正しい値に訂正していく。
 - ①補正式により正しい値を確認する（添付資料-2）
 - ②試料が残っているものについては、測定結果の重要性、作業安全及び被ばく状況を考慮し、再測定を進めていく。

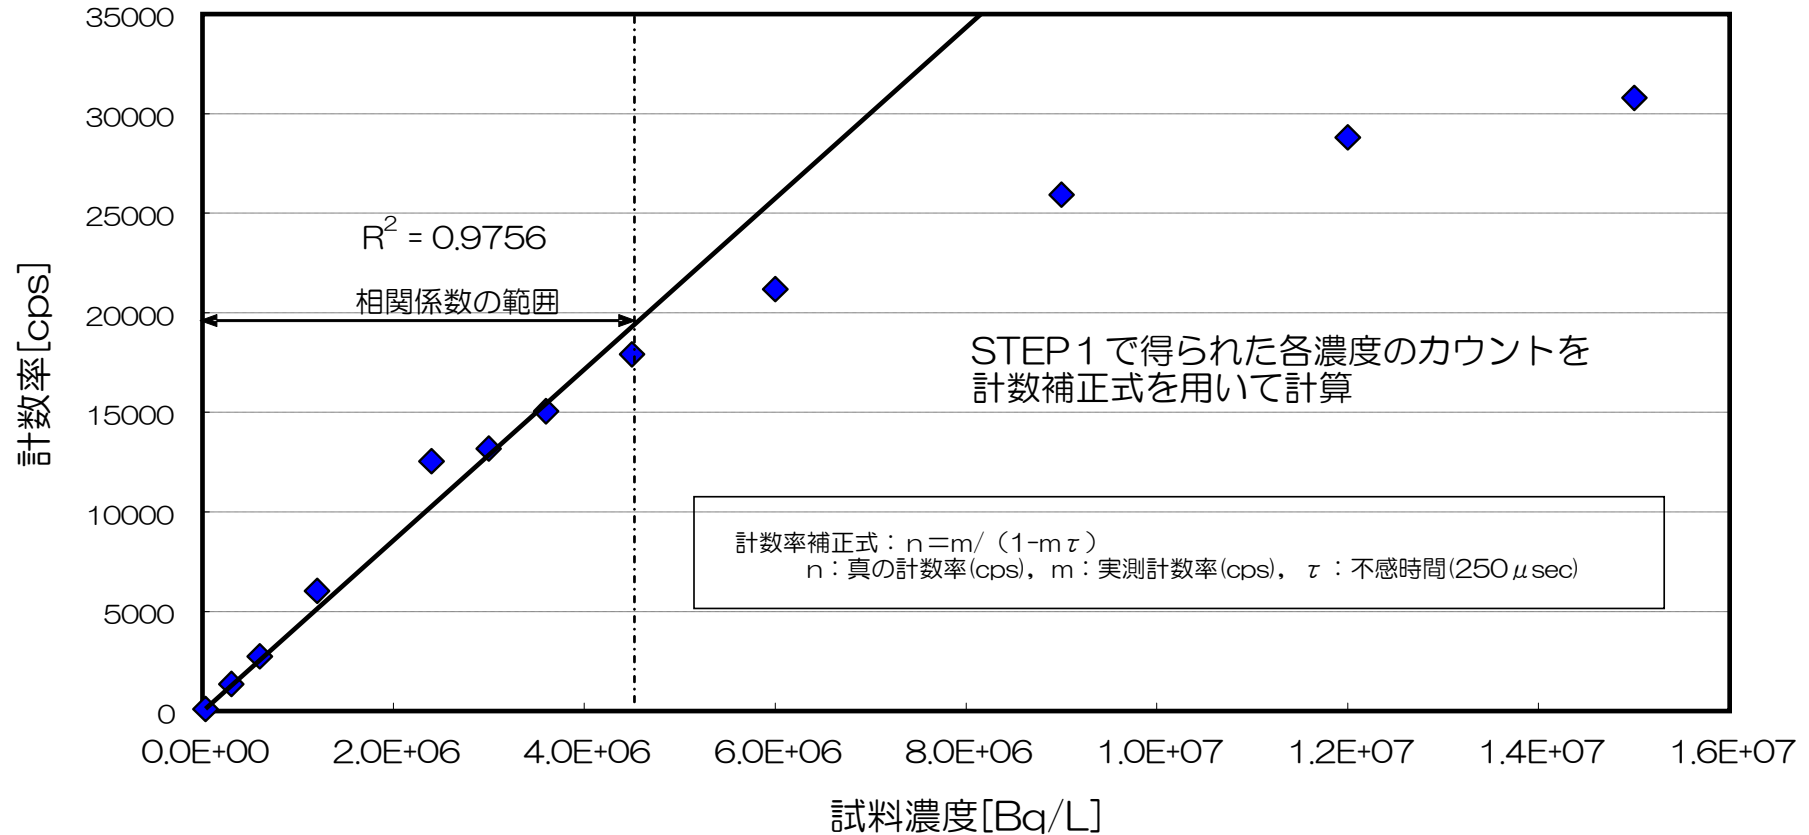
【添付資料-2】 数え落とし補正 (2/2)

STEP2 計数補正式による補正
