プラスチックタンクからの漏えいの再現テストについて

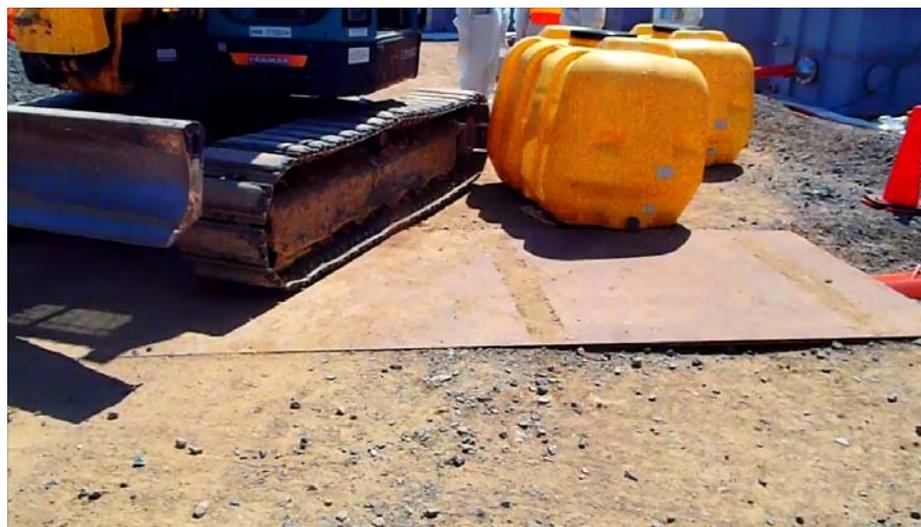
- プラスチックタンクの損傷を再現できないかを確認するため、建設重機（バックホー）による再現テストを実施した。
- その結果、キャタピラ部をプラスチックタンクの側面に接触させると、漏えいが確認されたときと同様な穴が開くことが確認された。

上 : 再現テスト状況
右上 : H5エリアで漏えいしたタンクの損傷
右下 ; 再現テストにおけるタンクの損傷

- タンクエリアにある漏えいしたタンクの類似タンク 5 3 基（当該タンク除く）について、使用しないものは速やかに撤去し、今後も設置続けるものに対しては、内容水、管理者を明確にし、現場に仮置き表示を取り付けることとする。また、通路脇のプラスチックタンクについては、A型バリケード、カラーコーンなどで注意喚起を行うこととする。（4月末日途）
- また発電所屋外全域について、雨水を含む汚染水、発電機・燃料缶・エンジン付き投光器など危険物を内包する容器について、屋外の現場に仮置きする場合は、仮置き表示を取り付け、通路脇ではA型バリケード、カラーコーンをつけるなど注意喚起を行うようにする。（5月末日途）
