# 汚染水貯留タンクの増設計画について

平成26年 4月18日  
東京電力株式会社

# 多核種除去設備の状況について

平成26年4月18日  
東京電力株式会社

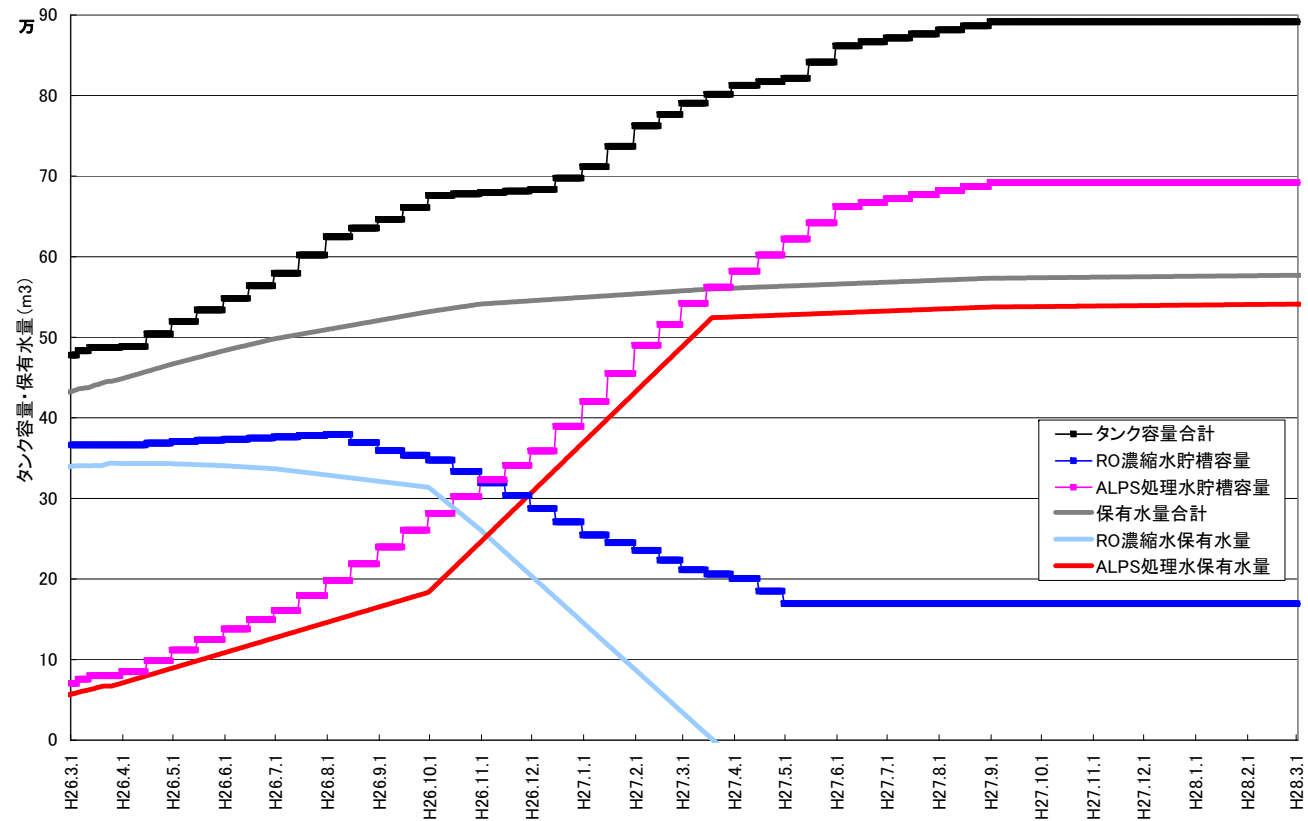
タンク総容量と保有水予想の比較 (H28/3迄)

- ALPS処理水・RO濃縮塩水ともに、タンク容量に比較的余裕がある。
- RO濃縮塩水の浄化処理は、平成26年度末までに行うことが可能。

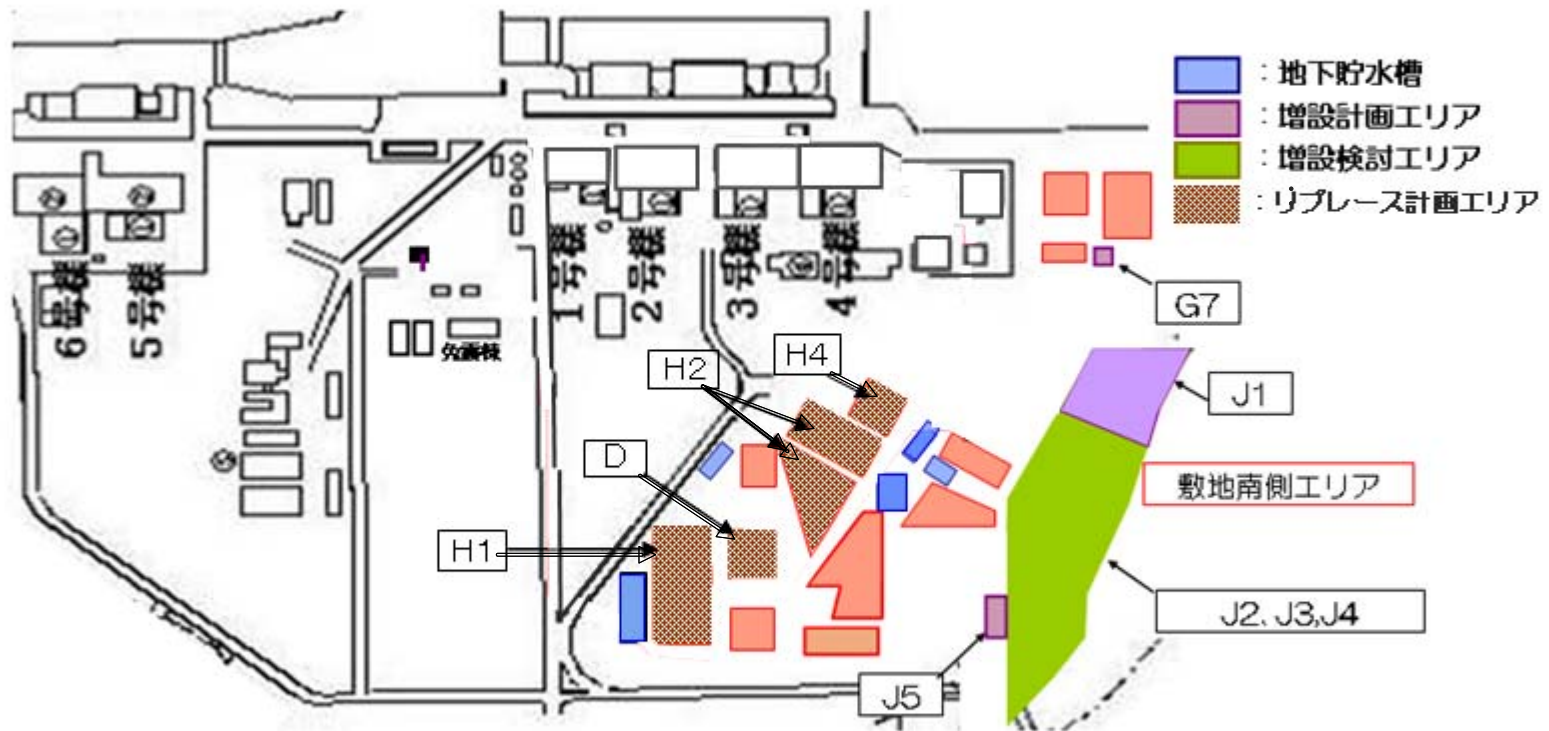
- 現状のタンク増設及びリプレース検討エリアは下図のとおり。

- 平成26年7月以降、敷地南側のJ2, J3, J4エリアに255,100m<sup>3</sup>の鋼製円筒型タンクを増設する計画に加え、貯留効率の悪い既設Dエリアの鋼製角型タンクの撤去を行い、新たに鋼製円筒型タンクを設置（リプレース）する計画である。
- 更にフランジ型タンクのリプレース等の検討を行い、出来る限り早期に総貯蔵容量を約80万m<sup>3</sup>まで増加させていくことを検討する。
- 今後は、地下水バイパスやサブドレン復旧による地下水流入抑制対策、建屋滞留水の塩分濃度及び放射能濃度の低減、陸側遮水壁による水処理量低減・循環ループ縮小化をできるだけ早期に実現し、滞留水発生量の抑制・低減を図る。

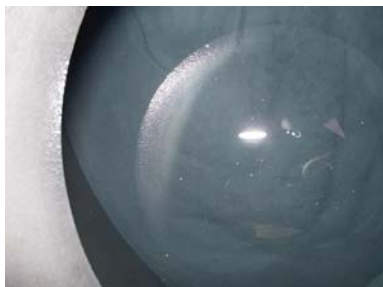
吸着塔1 A  
吸着材4（黒色）の上に  
白い堆積物を確認

➤ **吸着塔1 A、2 A内部には炭酸塩の存在を確認。**

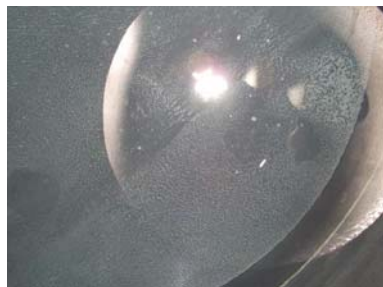
吸着塔2 A  
吸着材4（黒色）の上に白  
い堆積物を確認

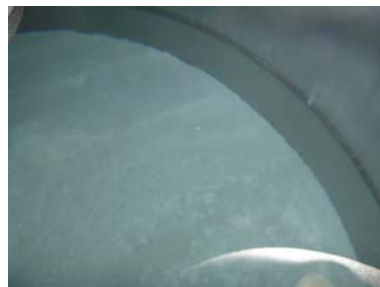
吸着塔4 A  
吸着材2が白色であり、白  
い堆積物の目視確認は困難

➤ **吸着塔4 Aまでは炭酸塩が到達したと評価し、吸着塔5 A以降には炭酸塩が到達していないと評価。**

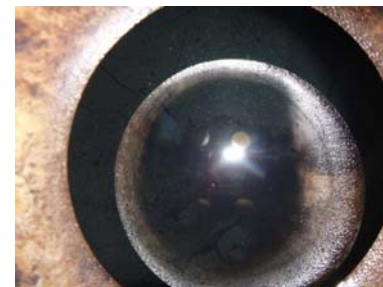
吸着塔8 A  
吸着材3（黒色）の上に若  
干の白い堆積物を確認

（吸着塔8 Aに確認された若干の白い堆積物は、吸着材Ca濃度が約0.5ppmと低いため、吸着材2が下流に流出したものと推定）

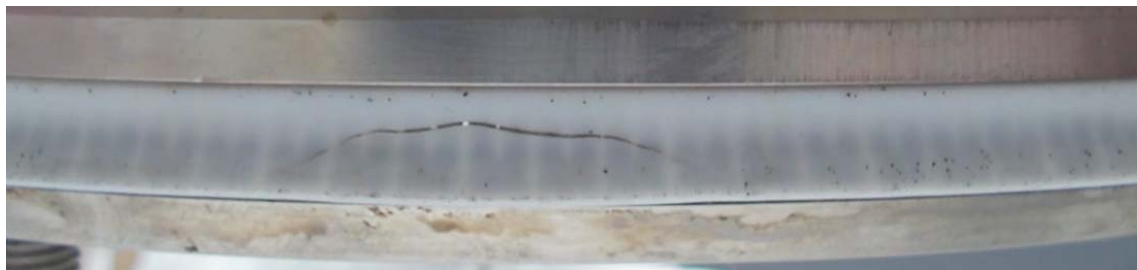
- CFF7Aについては分解調査を実施したところ、Vシールに微小な傷を確認。また、Vシールに脆化傾向があることを確認。
- CFF8Aについては現在除染中。
- ※ B系統のCFF3BについてはVシールの一部に欠損が確認され、脆化傾向があることを確認

CFF7AVシールの側面  
\* 割れは取り外し時に発生したもの

- ➡
- CFFのVシール（テフロン製）に脆化傾向が確認された原因については、放射線劣化の可能性も含めて、現在検討中。
  - 対策品への交換による信頼性向上についても合わせて検討中。
  - 対策品への交換を実施するまでは、引き続き、炭酸塩沈殿処理出口（ブースターポンプ1出口）水の白濁およびCa濃度上昇有無の確認をしながら、処理を継続

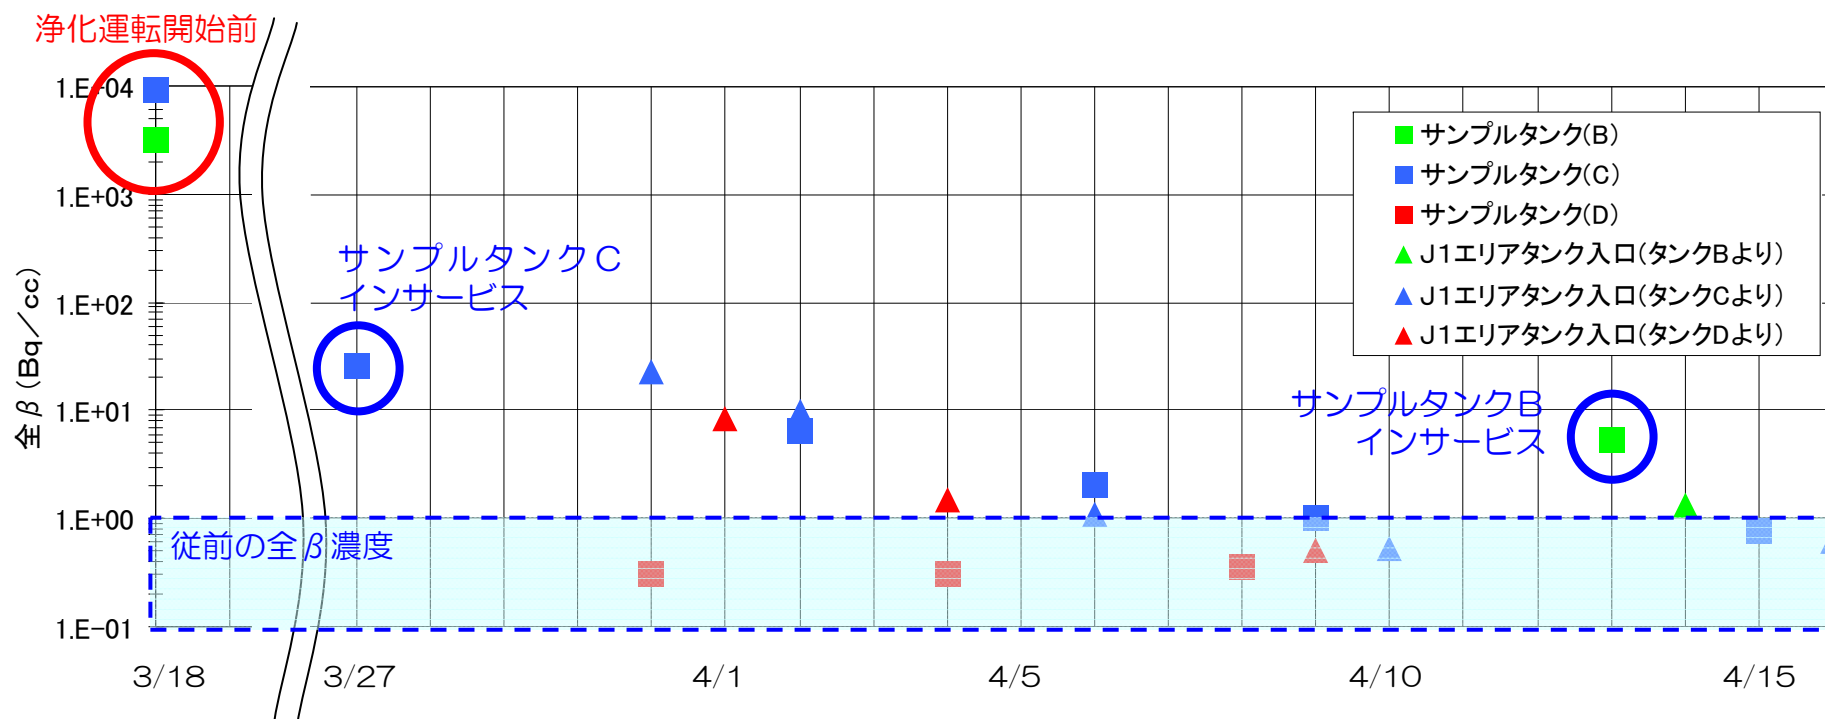
- 3/18にB系統出口水に高い放射能濃度（全β）を確認。ALPS出口共通設備（サンプルタンクA～C、移送ポンプ、配管等）からも高い放射能濃度を確認
- 3/24よりALPS出口共通設備の浄化運転を開始
- 浄化運転によって、ALPS出口共通設備の放射能濃度の低下が確認され、**従前と同程度（全β マイナス1乗（Bq/cm<sup>3</sup>）オーダー）**に一部到達したことを確認

**安定的に従前と同程度の放射能濃度（全β マイナス1乗（Bq/cm<sup>3</sup>）オーダー）を維持することの確認をもって、浄化を目的とした運転は終了とする**

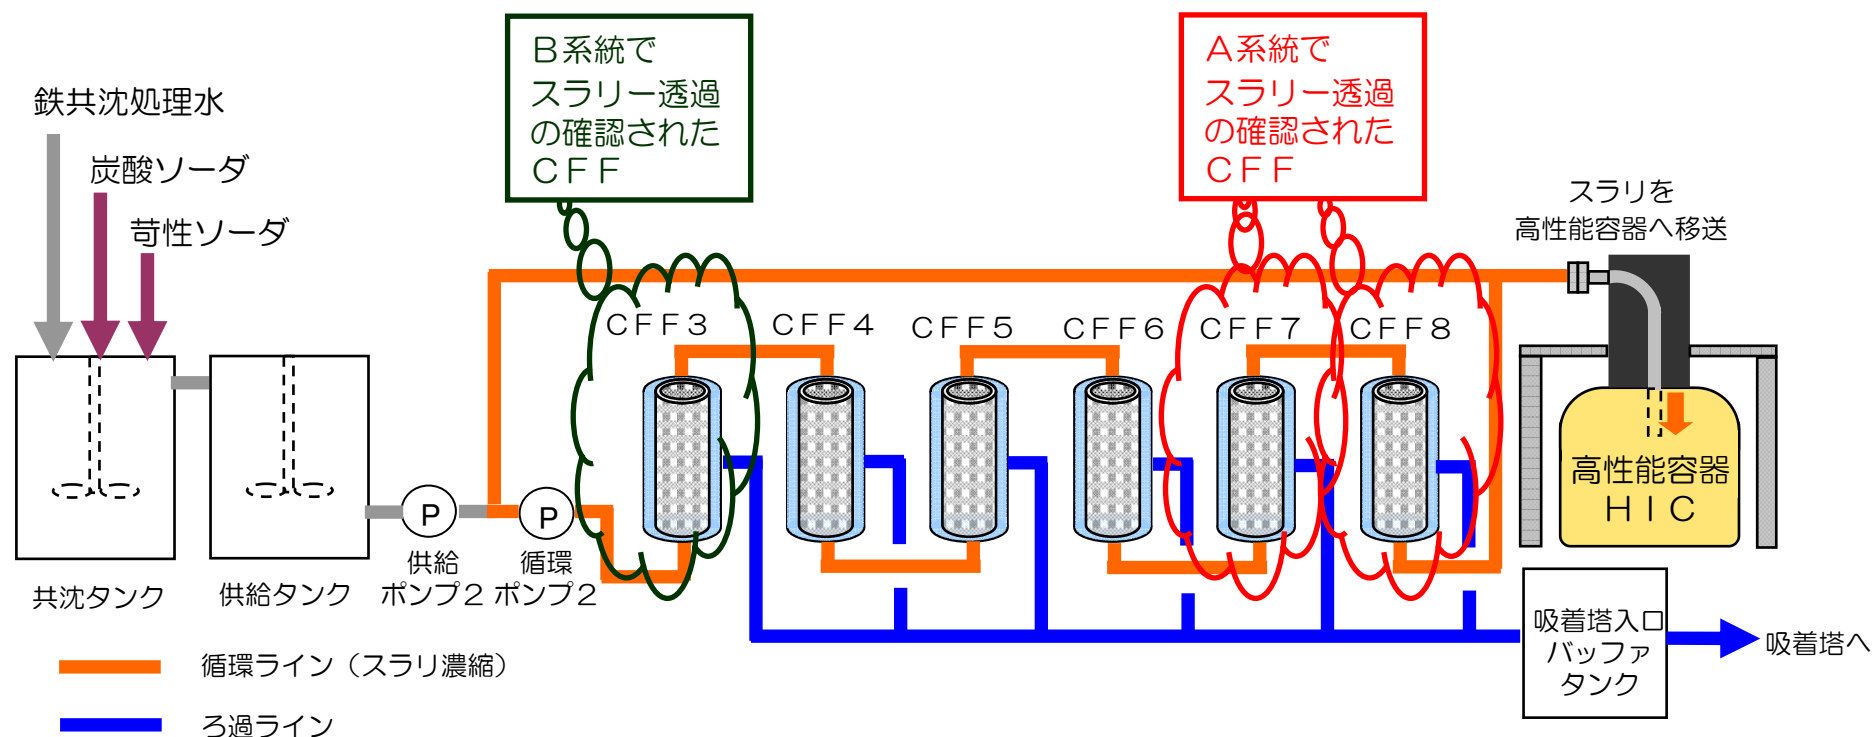
- 後段の吸着塔におけるSr吸着の阻害イオン（Mg, Ca等）の除去が主目的
- 共沈タンクに炭酸ソーダと苛性ソーダを添加し、2価のアルカリ土類金属（Mg, Ca等）の炭酸塩を生成させ、クロスフローフィルタ（以下、「CFF」）にてろ過する
- ろ過された水は後段の吸着塔入口バッファタンクへ移送され、濃縮された炭酸塩はスラリーとして、高性能容器（HIC）へ移送する

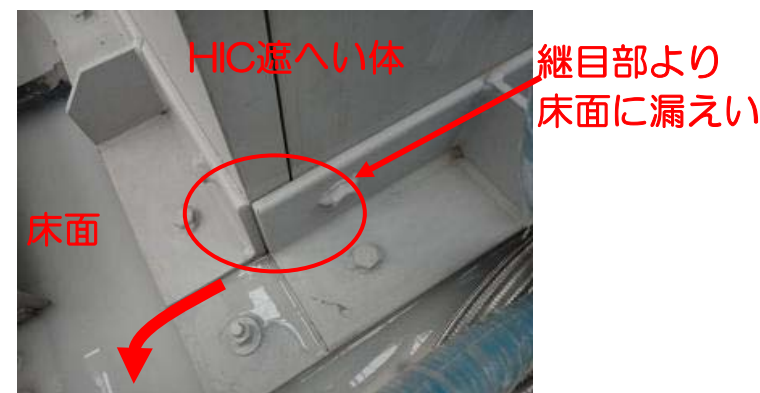
HIC遮へい体継目部拡大

- 事象発生後、当該作業に従事していた作業員より以下を聴取
  - 吸着塔3Bから吸着材を抜き出す作業員（作業員A）は、HICの水位監視及びHIC用脱水ポンプ操作を担当する作業員（作業員B）が配置されていると思い込んでおり、HICの液位が上昇した場合は作業員Bより連絡があると考えていた。
  - 別の作業に従事していた作業員Bは吸着塔3Bの抜き出し作業開始前に作業員Aより連絡があるものと考えていた。
  - 作業員Aは移送先のHICに排水を受け入れる十分な容量があると考えて作業していた（作業員Bからの連絡がないことに疑問を感じなかった）
- 本来、配置されるべきHICの水位監視を担当する作業員Bが配置されておらず、吸着塔3Bからの残存した吸着材および移送水が一方的に移送されていた。
- その結果、HIC上部から溢水し、HIC遮へい体の継目部から床面へ漏えいしたものと推定

- 仮設ホースを通した堰の貫通スリーブについて、漏えい拡大防止の観点から止水処理を行う。
- 仮設ホースの接続先をインターロック遮断弁の上流側に設置する。

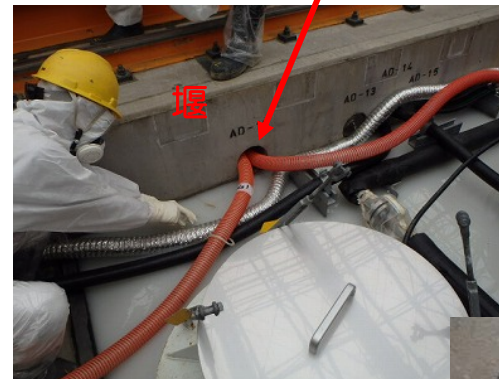
止水板  
(通常状態)

なお、予備貫通スリーブについては、通常時は止水板が設置されている。

仮設ホース布設箇所  
(予備貫通スリーブ)
