福島第一原子力発電所における6号機使用済燃料プール 冷却浄化系の弁から水漏れについて

福島第一原子力発電所6号機 使用済燃料プール冷却浄化系 概略図

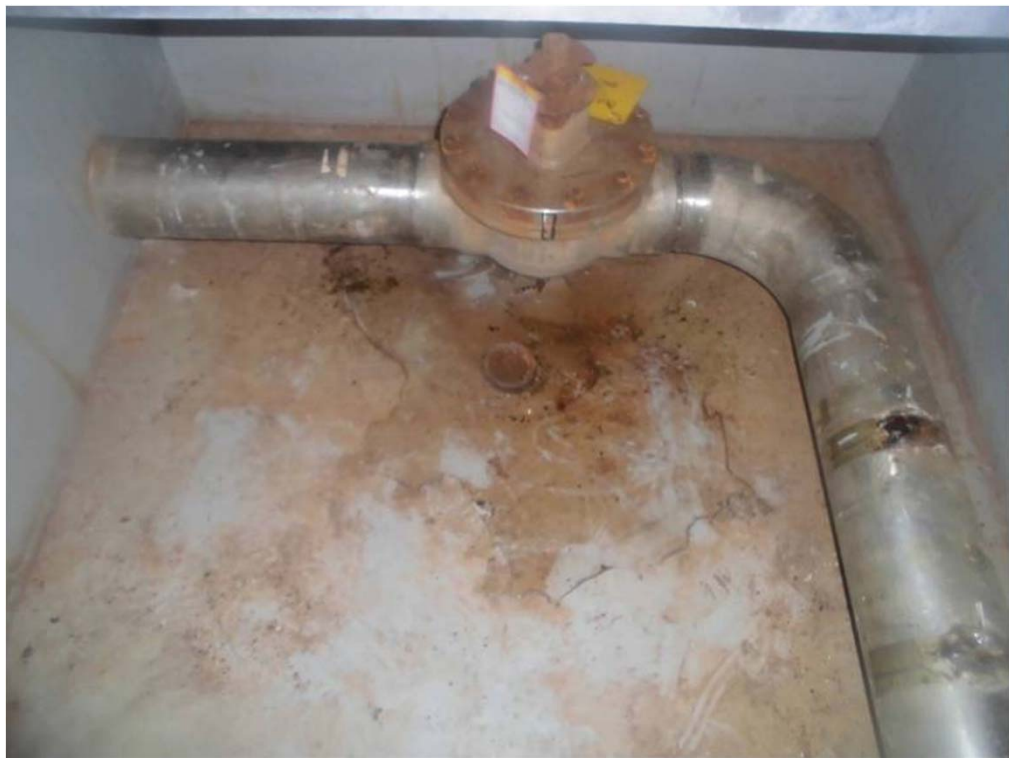
7月11日15時30分頃、6号機原子炉建屋6階の燃料プール冷却浄化系の弁付近において、水が漏れていることを使用済燃料プール冷却の復旧作業にあっていた当社社員が発見。漏れい範囲は約1m×約0.5m×深さ約1mm。弁の漏れい状況を確認するため同系統を再起動したところ、異常がなかったことから使用済燃料プールの冷却運転を継続中。

使用済燃料プール冷却浄化系
当該弁 (F042B)漏えい状況

漏れい状況を確認し、必要に応じて弁の補修を行う。

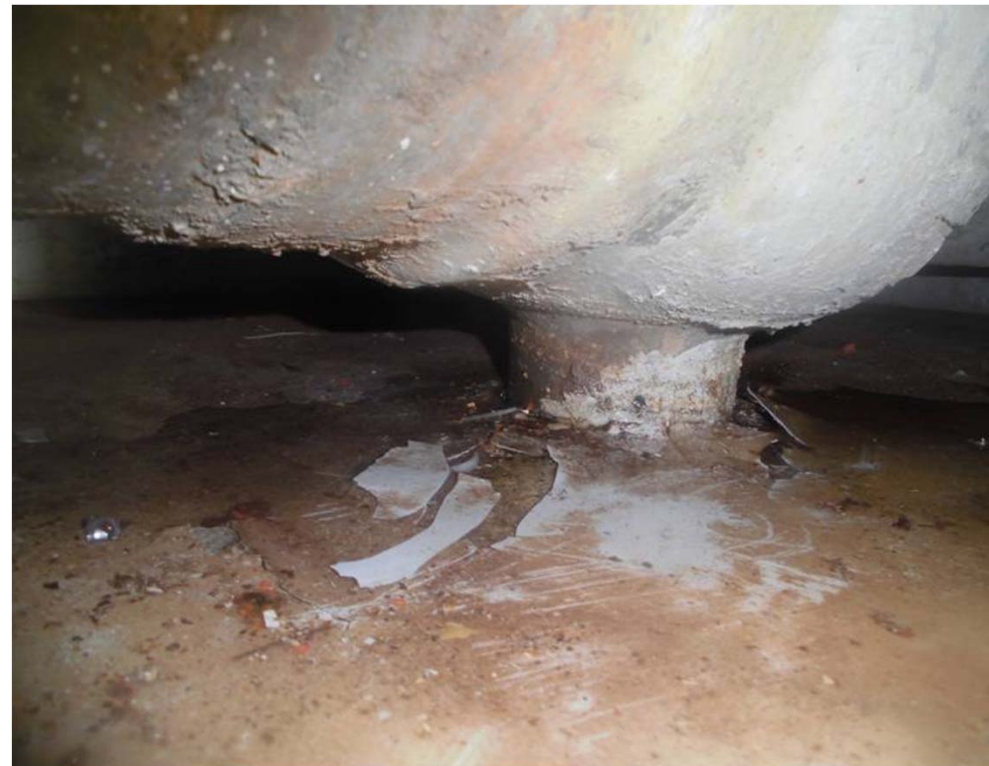
当該弁 (F042B)下部の状況
