1号機建屋カバー解体・ガレキ撤去時の ダスト飛散抑制対策と放射性物質濃度の監視について

(平成25年8月に発生した免震重要棟前の
ダスト濃度上昇を踏まえた対応)

平成26年7月23日
東京電力株式会社

平成25年8月12日,19日に発生した
免震重要棟前ダスト濃度上昇及び
身体汚染者発生に関する原因と対策について

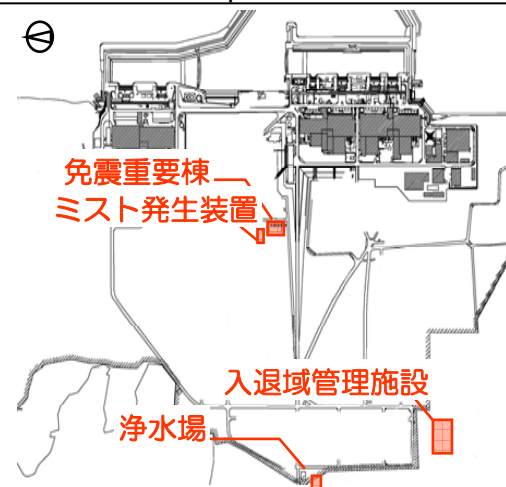
構内配置図（サンプリング箇所）

平成25年8月12日 12時33分頃、免震重要棟前に設置してある連続ダストモニタで、放射能濃度が高いことを示す警報が発生。

■免震棟前ダストサンプリング結果

- ・ Cs-134： $7.3 \times 10^{-7} \text{Bq/cm}^3$
- ・ Cs-137： $1.5 \times 10^{-6} \text{Bq/cm}^3$

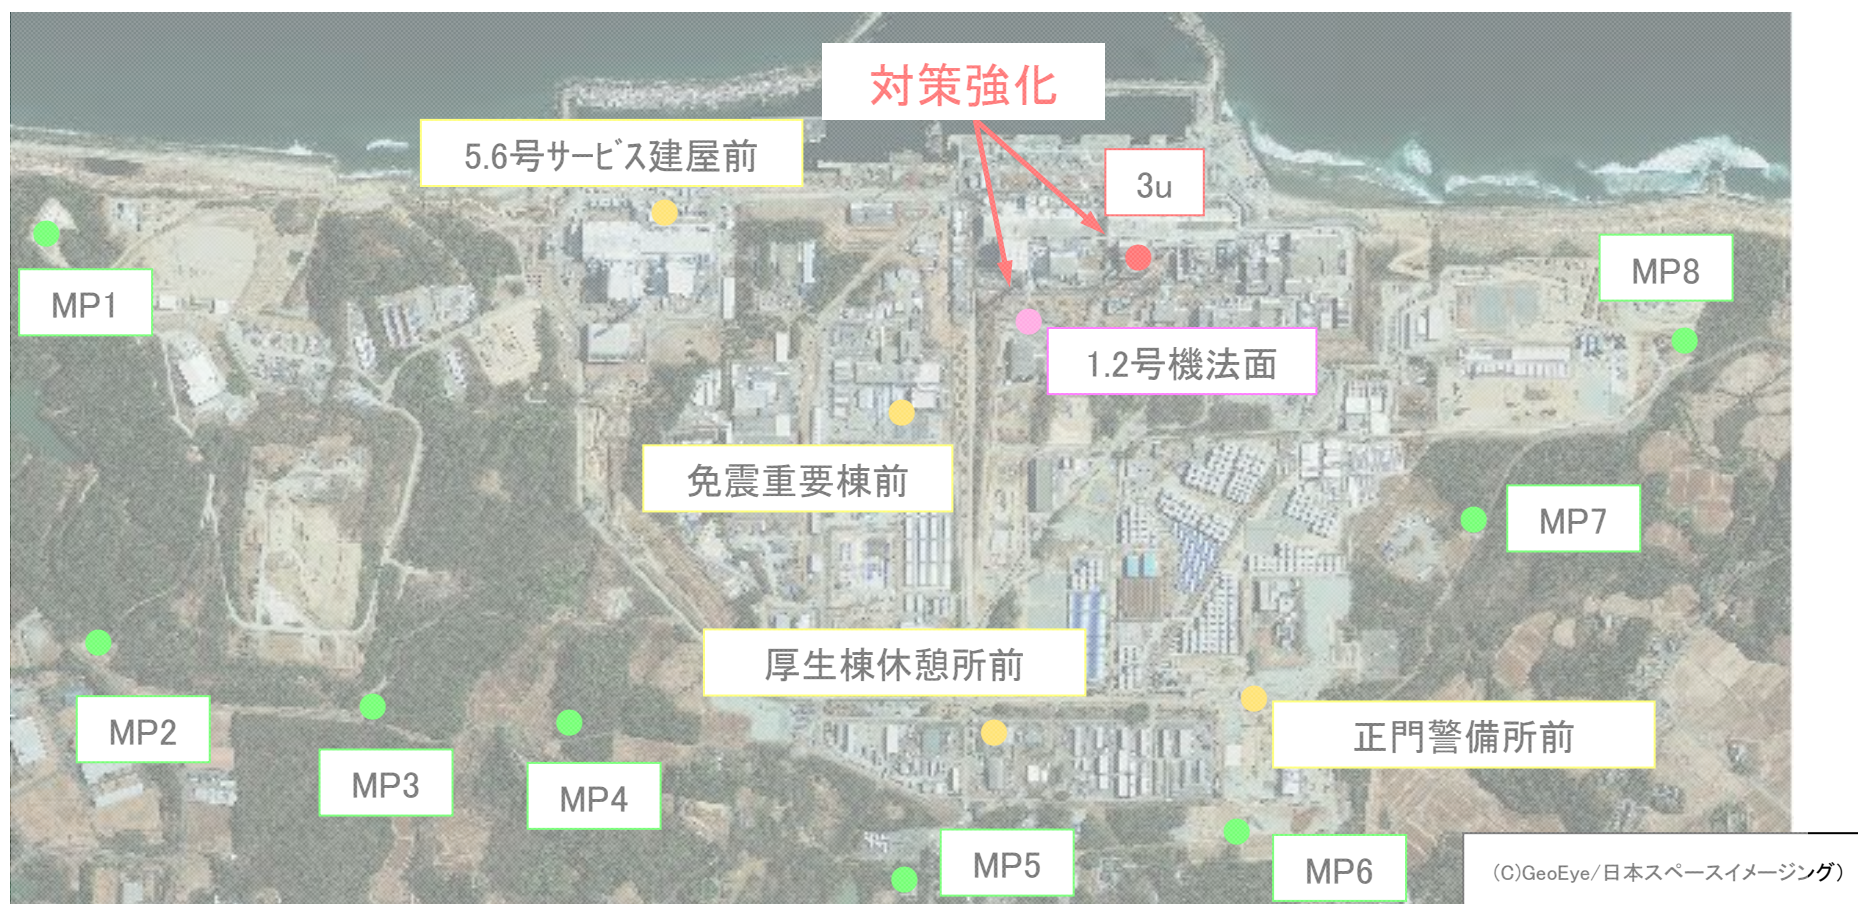
■ オペフロ上および原子炉建屋近傍での放射性物質濃度の監視体制を強化

- ① オペフロ上にダストモニタを設置
- ② 3号機原子炉建屋近傍の法面上にダストモニタを設置

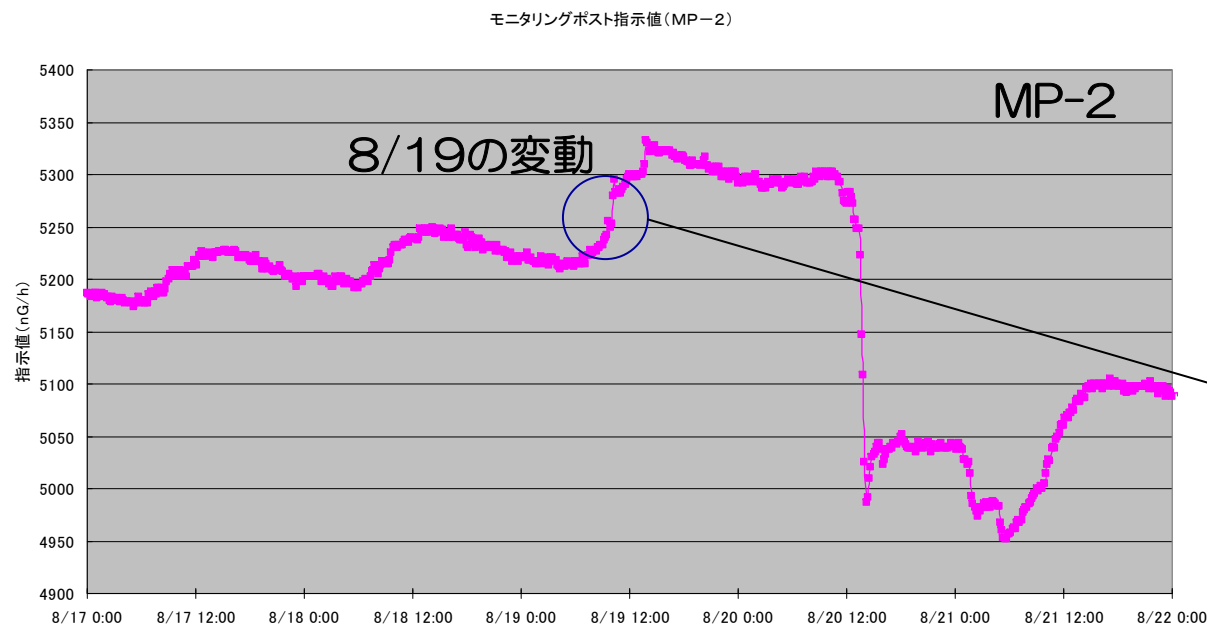
風下方向にあるモニタリングポストNo.2において、約50nGy/hの上昇が見られたが、放出が4時間継続した場合でも、約200nGyの線量となり、毎月実施している追加的放出量による被ばく評価（0.03mSv/年）に対して有意な数値ではない。

MPの指示値は、昼夜の環境変化で毎日昼間が高く、夜は低めに指示する。
また、雨が降ると指示値は下降し、晴天が続くと昼夜の上下動を繰り返しながら少しずつ上昇する特徴がある。

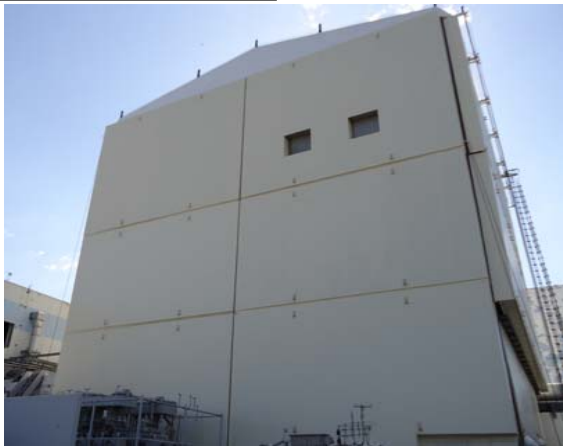
建屋カバー

- 建屋カバーは放射性物質の飛散抑制を目的として2011年10月に設置。
- 建屋カバー内のオペフロ上には、**今も、瓦礫が堆積**している。
- 崩落した屋根は、オペフロ上に面状に近い形状のまま落下している。

撮影H23.10月

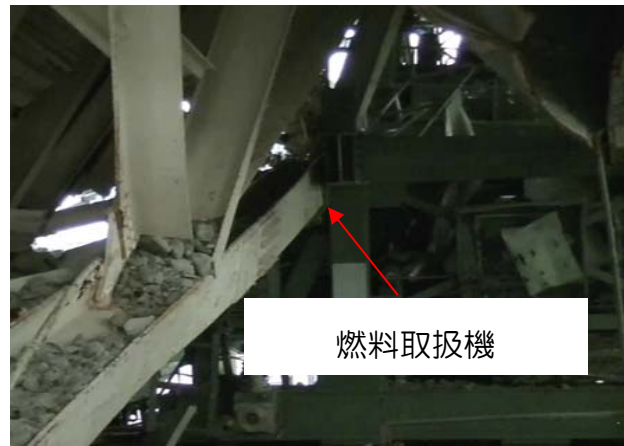
オペフロ状況

燃料取扱機

撮影H24.10月(オペフロ バルーン調査)

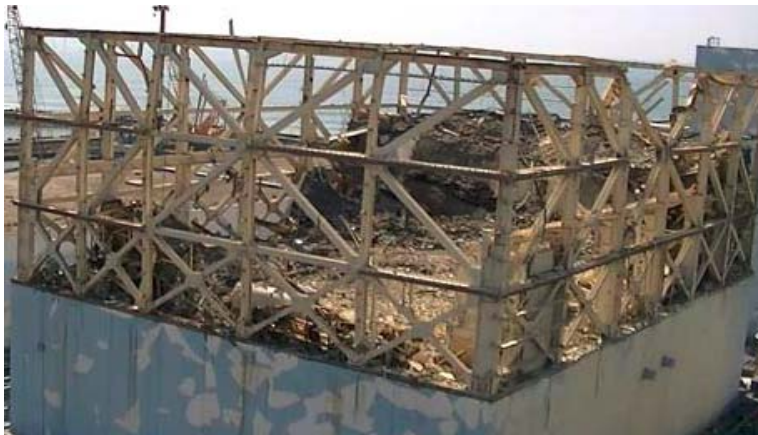
オペフロ全景 (北西面)

撮影H23.6月頃

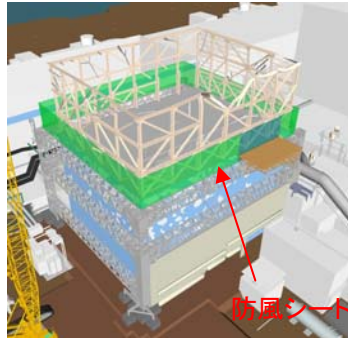
<p>飛散防止剤散布 (原則1回/月)</p> <p>ガレキ</p>

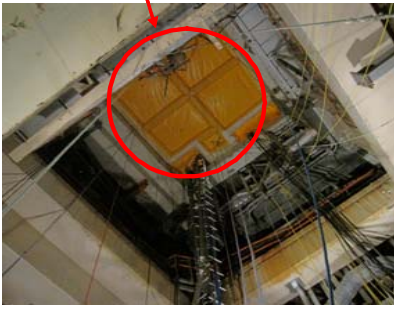
<p>防風シート</p>

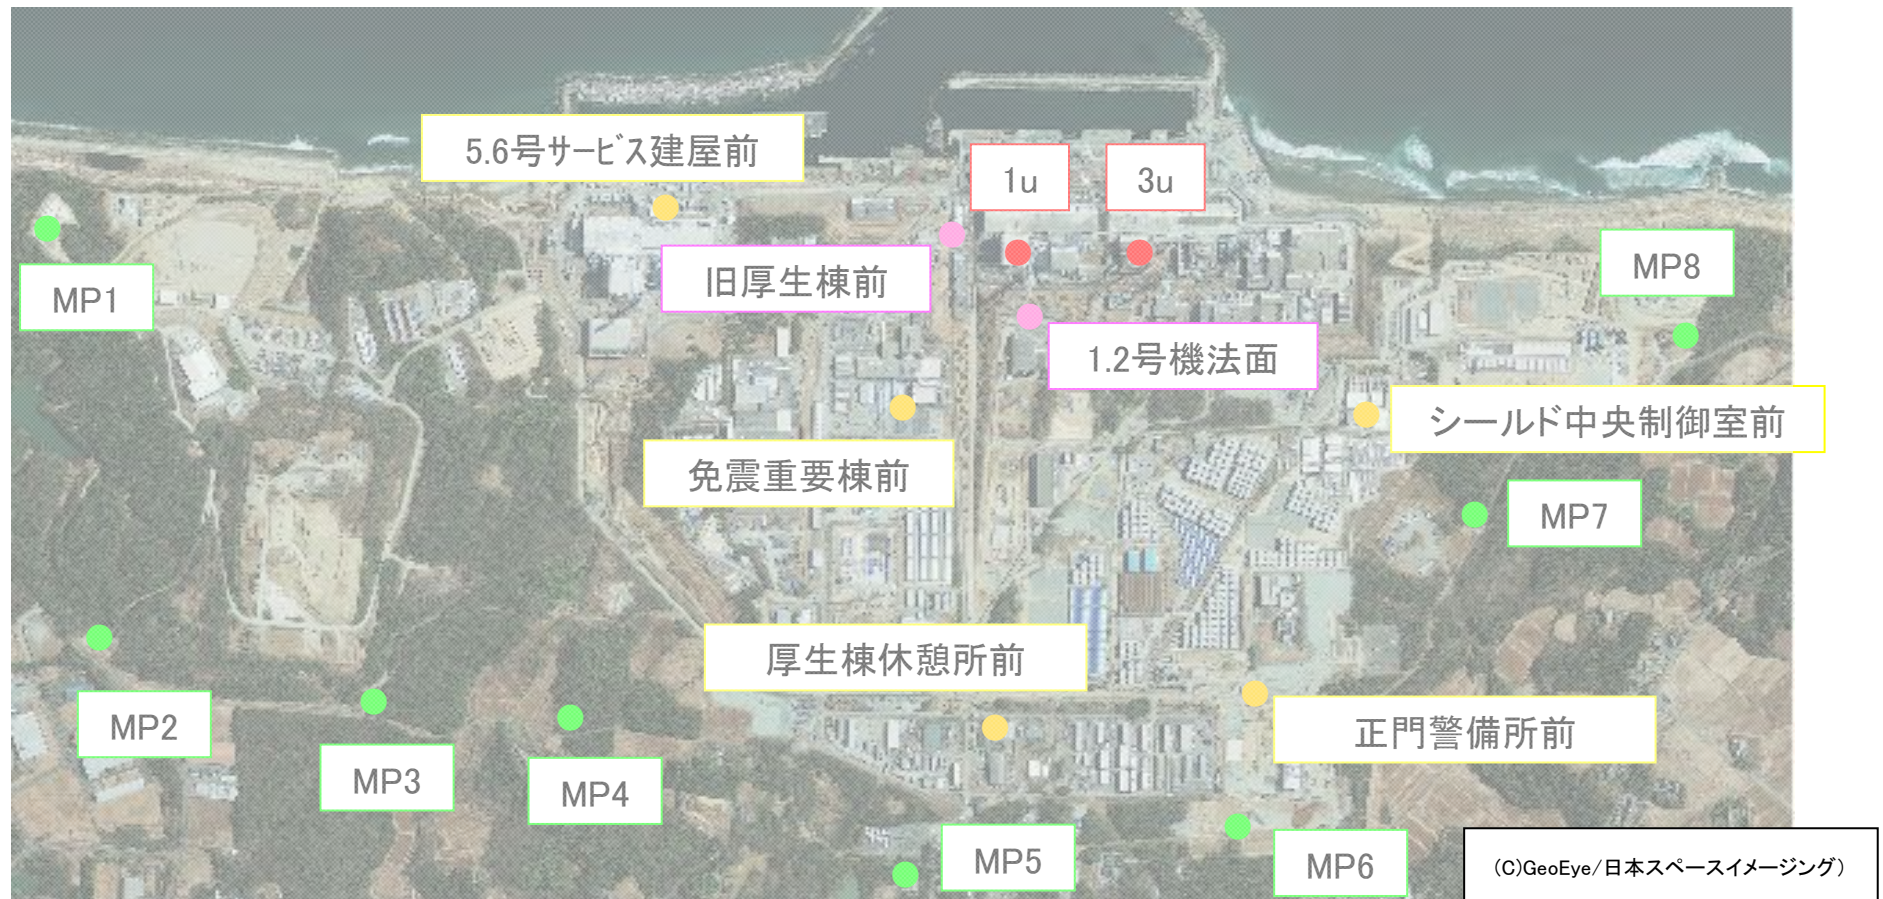
【放射性物質濃度の監視体制】

- オペフロ上のダストモニタで監視※(1, 3号機各4箇所)
- 原子炉建屋近傍のダストモニタで監視 (2箇所)
- 構内ダストモニタで監視 (5箇所)
- 敷地境界におけるモニタリングポストによる監視 (8箇所)

※建屋カバー解体に伴う、測定点の移設・追設期間を除く

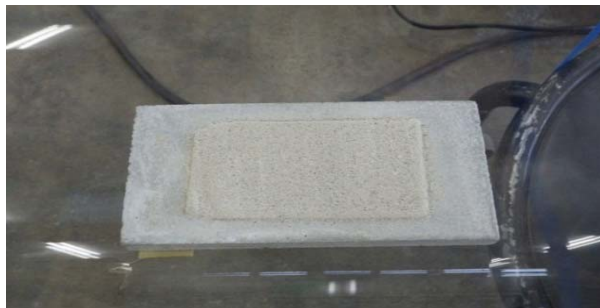
➤ 飛散防止剤散布なし 【試験開始前】

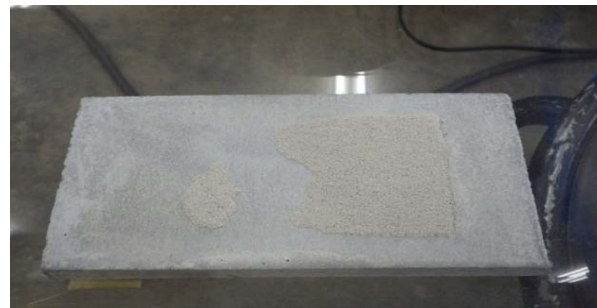
【風速10m/s;約20%飛散】

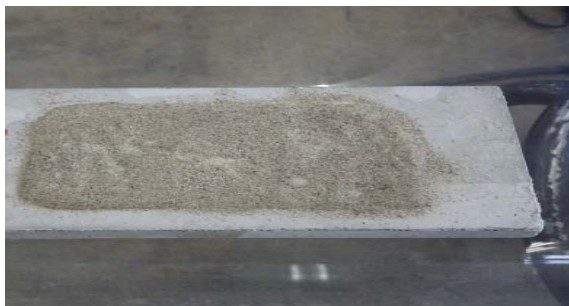
➤ 飛散防止剤散布あり (※ 飛散防止剤を散布した場合、風速20m/sまで飛散は確認されなかった。) 【試験開始前】

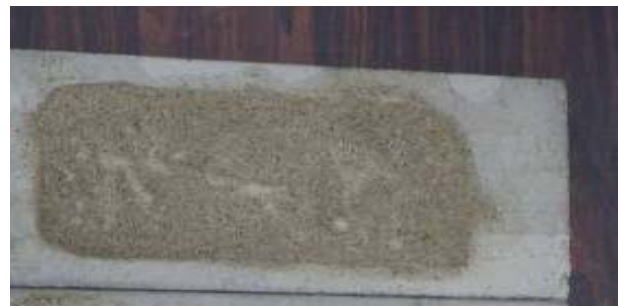
【風速25m/s;約0.1%飛散】

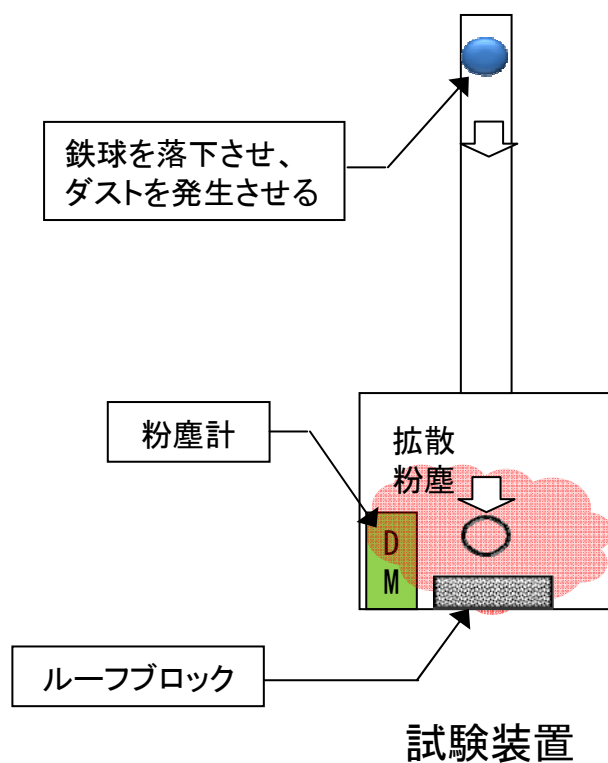
- ルーフブロックに衝撃を与え、舞い上がるダストの発生量を、「飛散防止剤あり／なし」のケースで比較した。
 - ① 「飛散防止剤散布なし」でのダスト発生量
 - ② 「飛散防止剤を散布あり」でのダスト発生量

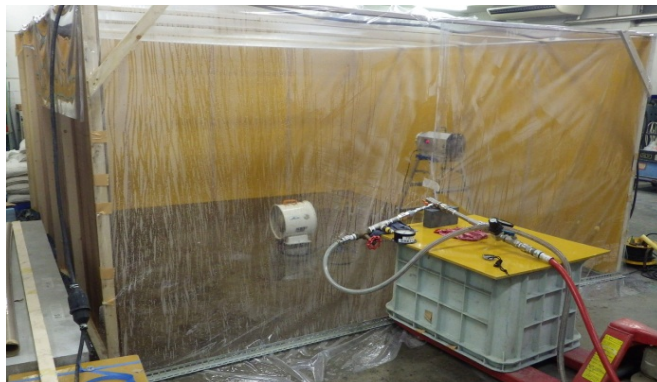
試験チャンバー

- 舞い上がったダストに対する散水による飛散抑制効果の確認
- 試験条件
 - ・ 模擬粉じん
 - ルーフブロック微粉 (中心粒径 $46\mu\text{m}$)
 - 標準粉体JIS2種_珪砂 (中心粒径 $29\mu\text{m}$)
 - 標準粉体JIS3種_珪砂 (中心粒径 $11\mu\text{m}$)
 - ・ チャンバ: $3.6\text{m} \times 3.5\text{m} \times 1.8\text{m}$ (23m^3)

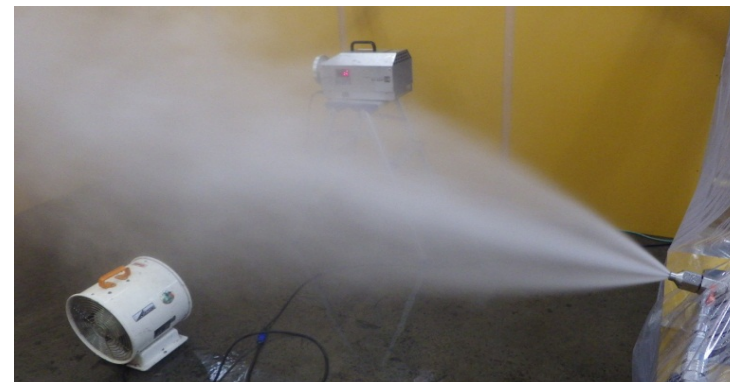
噴射イメージ

粉塵種類	粉じん拡散量 (g)	ミスト噴射量 (g/min.)	ミスト噴射量時間	粉じん濃度(mg/m ³)		飛散抑制効果
				散布前	散布後	
ルーフブロック微粉	10	7,500	2分	49	0.44	1/111
JIS2種(珪砂)				52	0.25	1/208
JIS3種(珪砂)				70	0.24	1/292

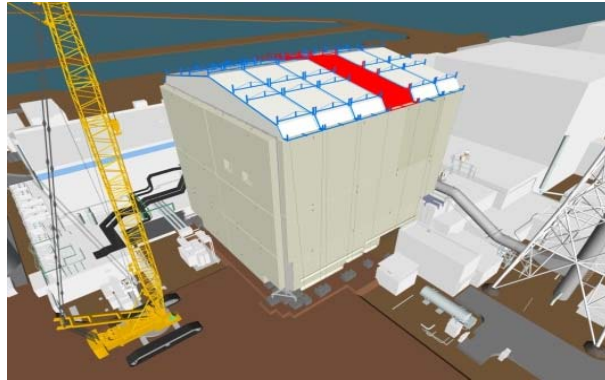
①屋根パネル解体開始

- 建屋カバー解体は、屋根パネル⇒壁パネル⇒柱と梁の順で解体

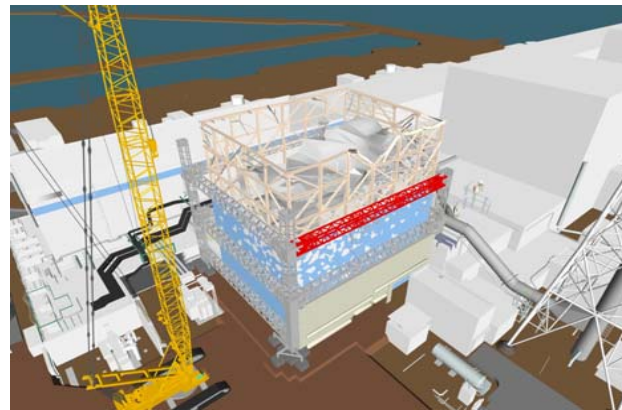
④梁取り外し※

※建屋カバーの梁を取り外し、取り外した建屋カバーの梁に防風シート等を取り付けた後、梁の再取り付けを行う。

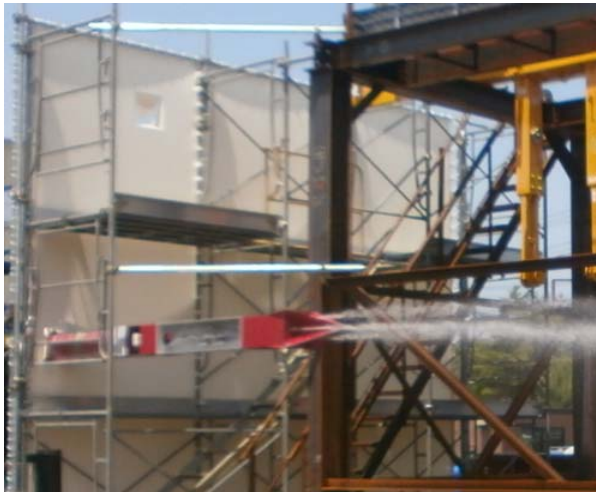
飛散防止剤散布

壁パネル解体前に壁パネルに孔をあけ、側面からガレキ下面に飛散防止剤を散布

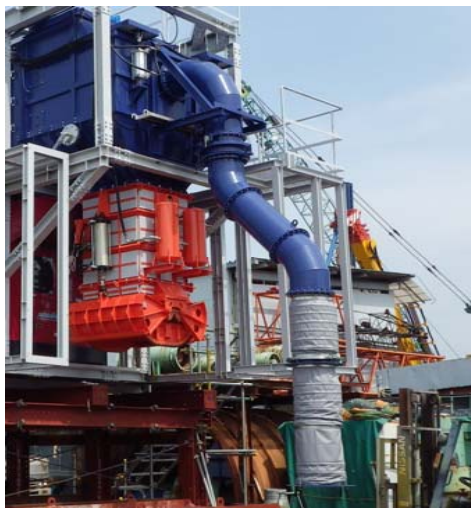
ガレキ・ダスト吸引装置

- 崩落した屋根上に散乱しているルーフブロック・砂・ダスト等を壁パネル解体着手前に吸引する。

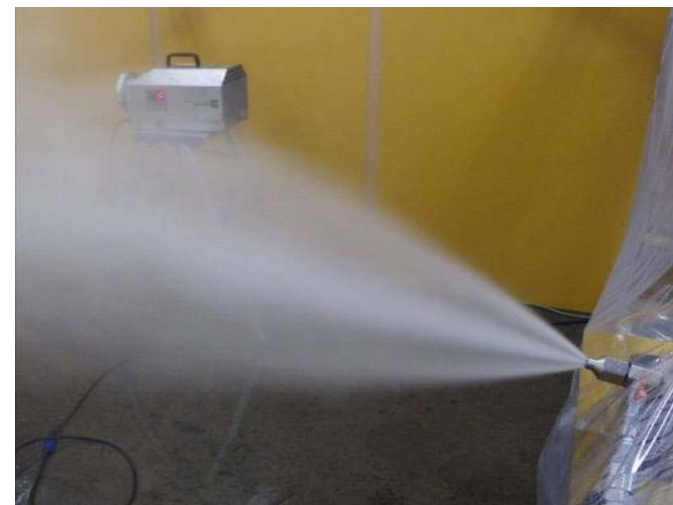
散水設備のイメージ

- ガレキ撤去作業時に設置を計画していた散水設備の前倒し設置に向け準備中
