# 福島第一原子力発電所 タンク周辺の雨水・汚染水対策状況について

平成26年7月24日  
東京電力株式会社  
福島第一廃炉推進カンパニー

# タンク周辺雨水・汚染水対策の概要

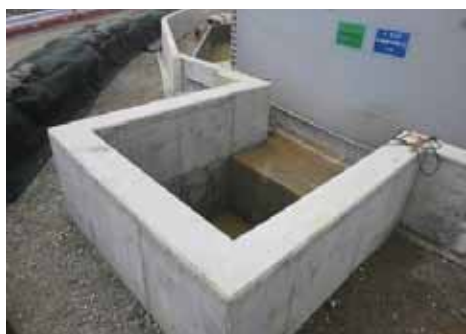
ポンプピット

さらなる対策として、堰内被覆や外周堰設置を実施。加えて、内堰内に溜まった雨水を排水しやすくするためのピットを造り、また、外周堰内には電動弁を備え付けた排水ピットを設置。

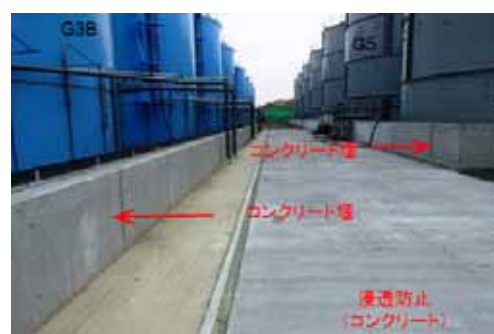
かさ上げした堰

既設タンクエリア堰については、汚染水の堰外への漏えいリスクを低減するため内堰のかさ上げ作業が完了。

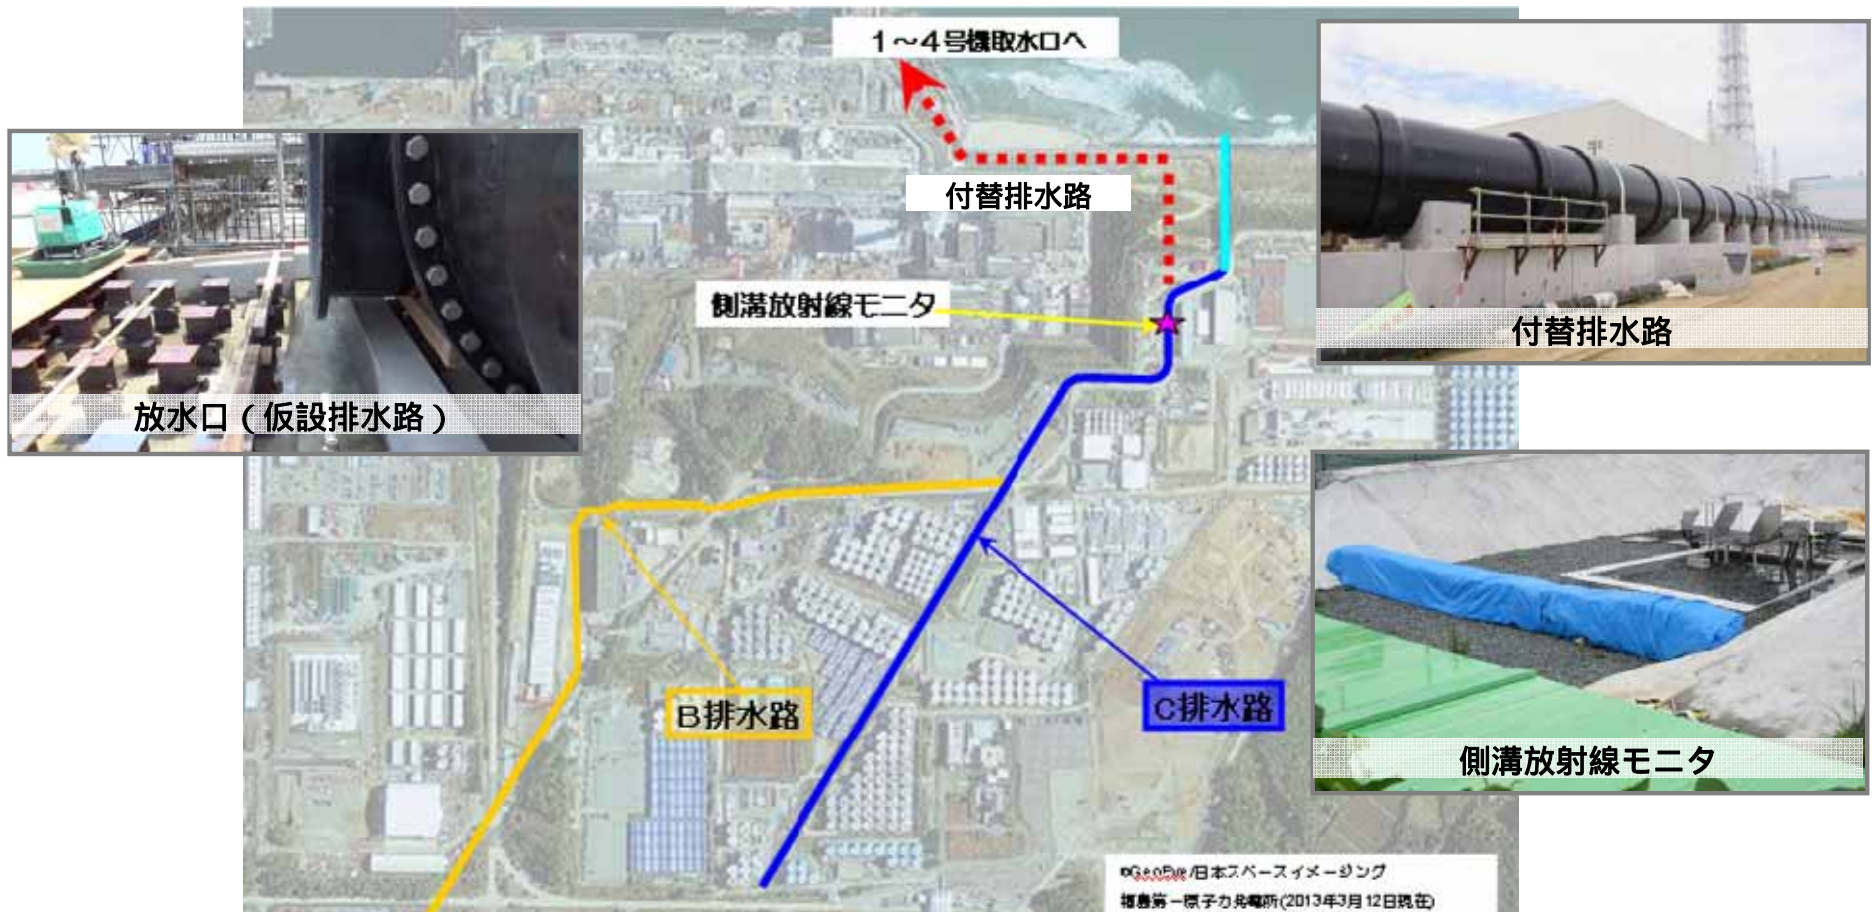
### 3 . 排水路の付替、側溝放射線モニタの設置

万が一、タンクからの漏えいした汚染水が排水路から直接海洋に出ることを防ぐために、港湾内への付け替えを実施。

(7/14に2条中1条目を通水開始、2条目は7月下旬完成予定)

タンク外堰内で異常が認められた場合における排水路への汚染水流入有無を監視するため、側溝放射線モニタを設置。(7/14より運用開始)
