(参考) 平成26年4月10日農林水産省 説明資料

平成25年8月に発生した 免震重要棟前ダストモニタ上昇について

東京電力株式会社

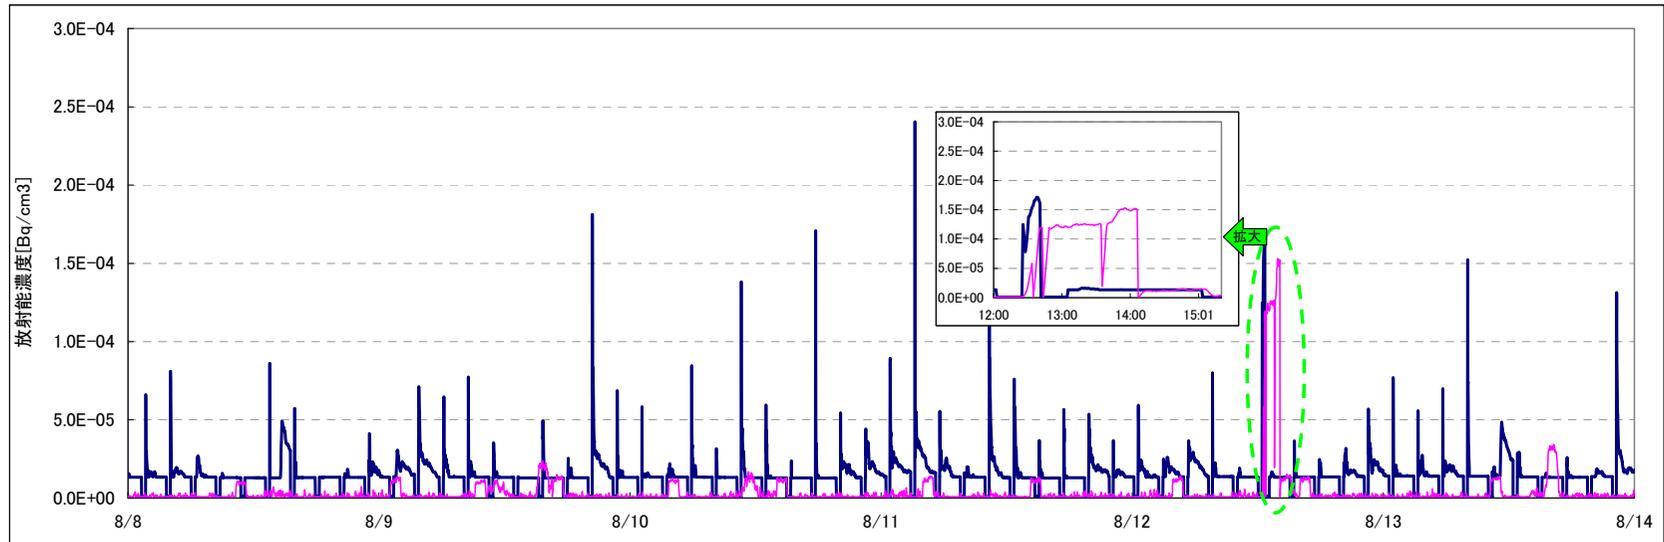
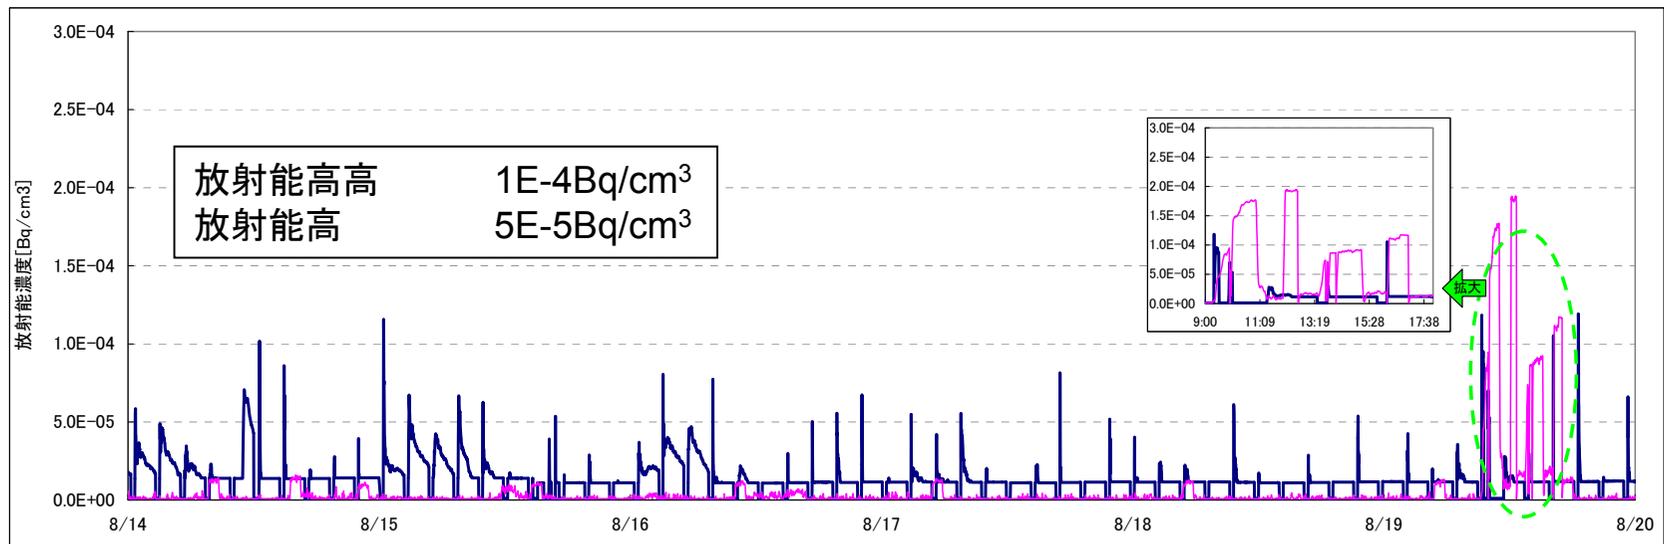
1.2 連続ダストモニタのトレンド

警報発報以前に上昇傾向はない

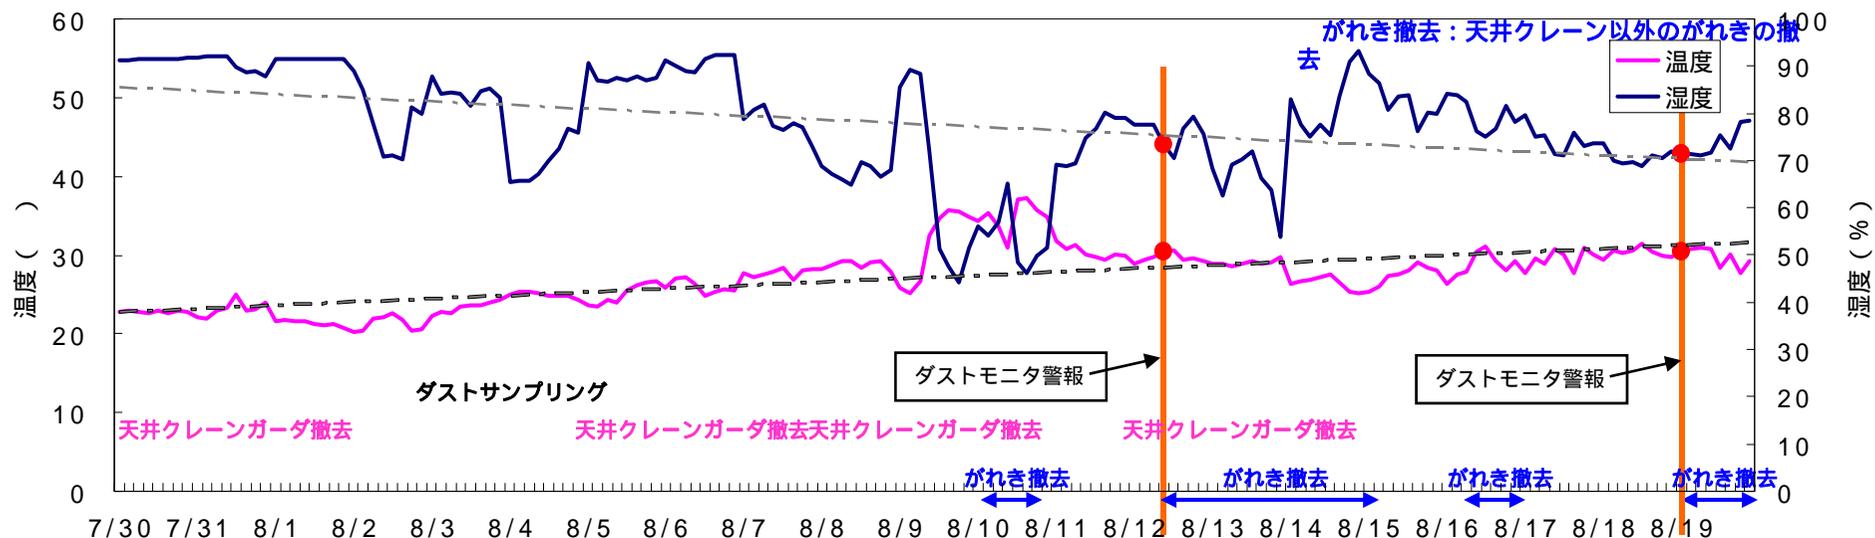
7/30～8/19における温度、湿度の推移

警報発報以前に降雨あり 飛散しにくい環境

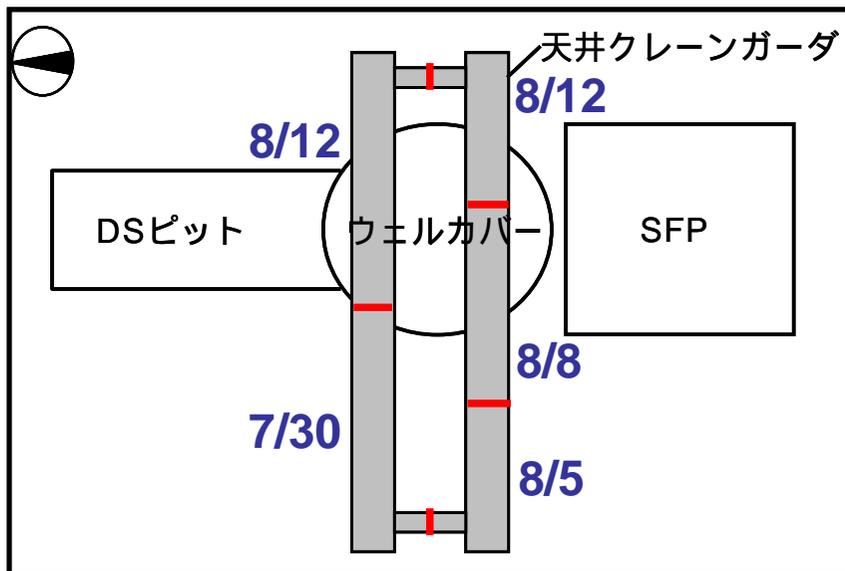
天井クレーンガーダ撤去実績

— 天井クレーンガーダ切断位置

- 7/30: 天井クレーンガーダ①撤去
- 8/ 5: 天井クレーンガーダ②撤去
- 8/ 8: 天井クレーンガーダ④撤去
- 8/12: 天井クレーンガーダ③⑤撤去

7/30以降天井クレーンガーダの撤去を開始

はじめて外気にさらされた箇所が増 飛散リスク大

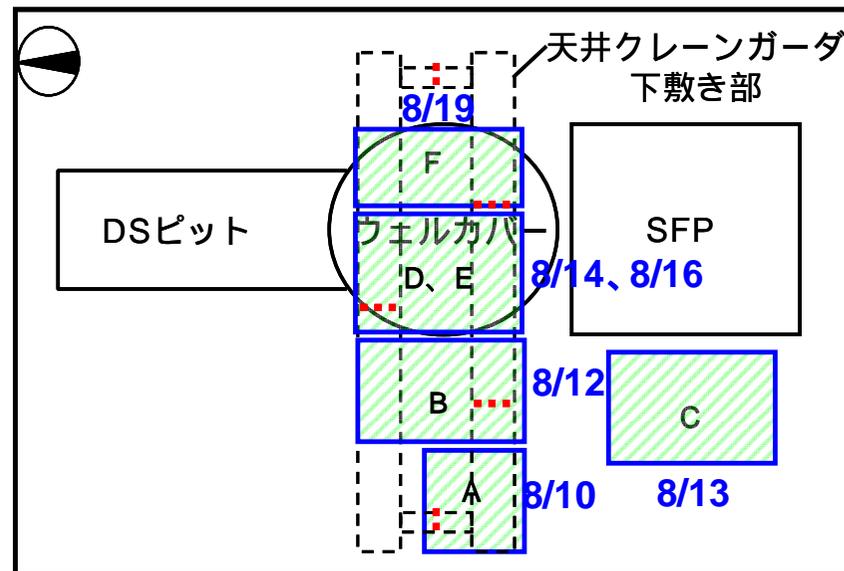
オペフロ上がれき撤去実績

瓦礫集積もしくは撤去範囲

- 8/10: がれき集積・撤去A
- 8/12: がれき集積・撤去B
- 8/13: がれき集積・撤去C
- 8/14: がれき集積・撤去D
- 8/16: がれき集積・撤去E
- 8/19: がれき集積・撤去F

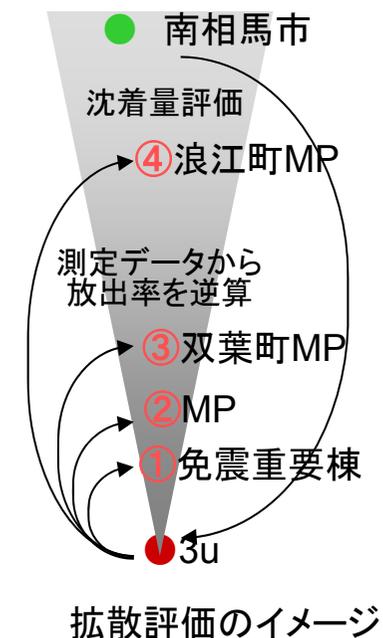
実測の線量率を再現するように一定の放出率を仮定しているため、実測の最大線量率の時刻と評価の最大線量率の時刻は一致しない。

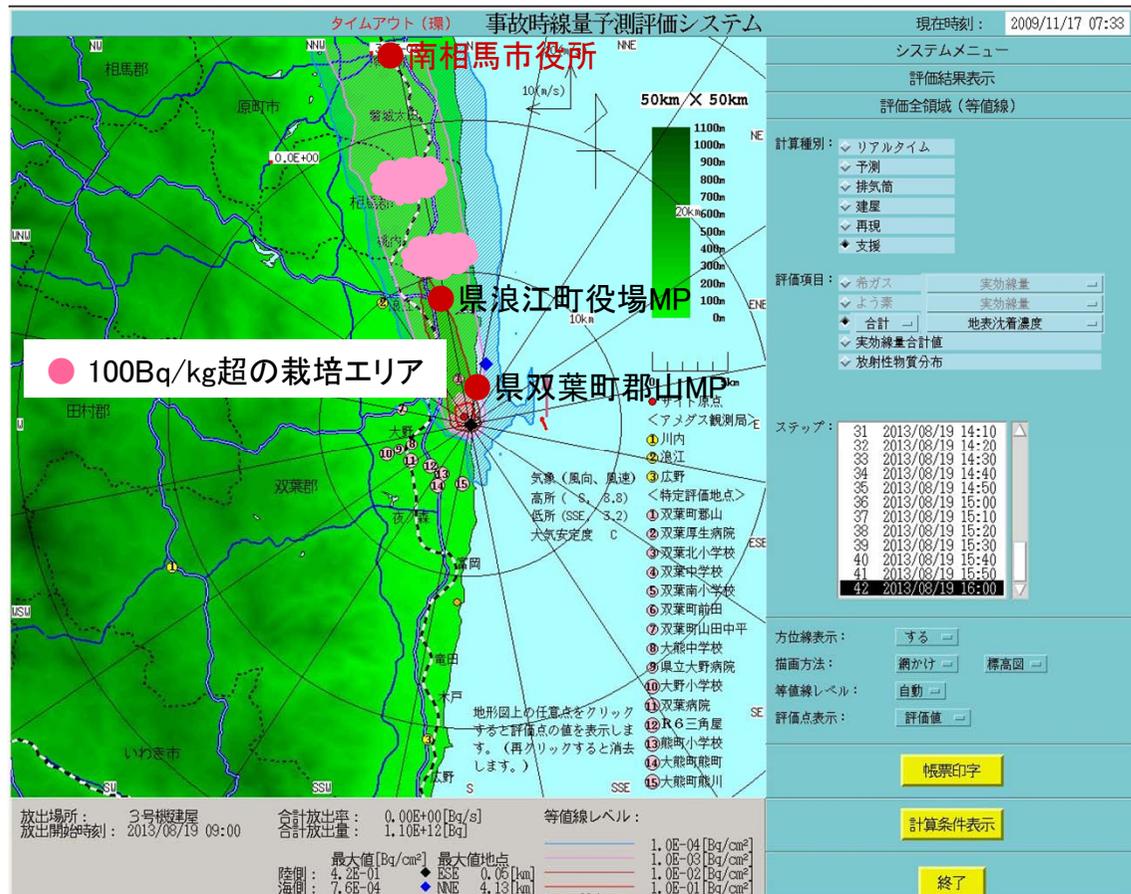
沈着濃度評価

- 推測される放出率は、 $10^{11} \sim 10^{12}$ オーダーBq/hと推定
- 南相馬市役所における沈着濃度は、**約0.04Bq/cm²程度**と推定
- 米の出荷制限がされた地域は、当時の発電所の風下方向であった

ケース	沈着濃度 (Bq/cm ²)
	南相馬市役所
①	約0.003
②	約0.02
③	約0.04
④	約0.03

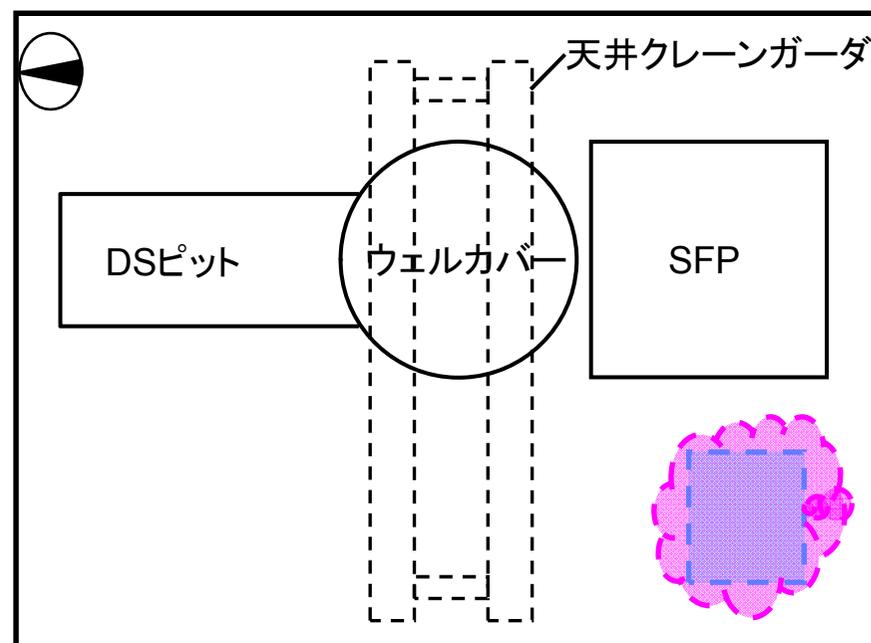
原子炉建屋5階 平面イメージ

原子炉建屋上部のがれき撤去作業の際には、ダストの発生を抑制するため、飛散防止剤を
がれき撤去の進捗に応じて新たながれきの撤去範囲へ撤去前に散布していた。

無線重機にて飛散防止剤を散布範囲にシャワー状で散布。

: 新たながれきの撤去範囲

: 飛散防止剤散布範囲

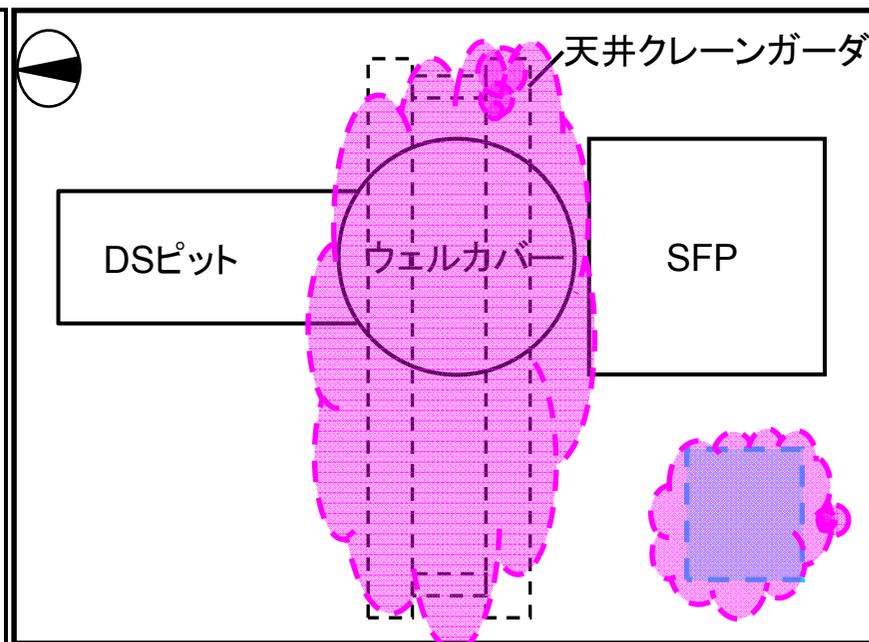
原子炉建屋5階 平面イメージ

風雨の影響を受けず天井クレーンガーダ下敷きになり堆積していたダストが外気にさらされることにより飛散。

- 7月までの外気にさらされていた状況でのがれき撤去作業では、警報は発生なし。
- 7月30日、天井クレーンガーダの下敷きとなっていたがれきは、撤去作業進捗にともない、はじめて外気にさらされた。7月は湿潤な気候であったが、8月上旬から晴天が連続し、がれきは乾燥しやすい状態となっていた。

: がれきの撤去範囲

: 飛散防止剤散布範囲

天井クレーンガーダの下敷きとなっていた範囲及びがれき撤去範囲へ飛散防止剤を当日の作業開始前ならびに作業終了毎に散布する。

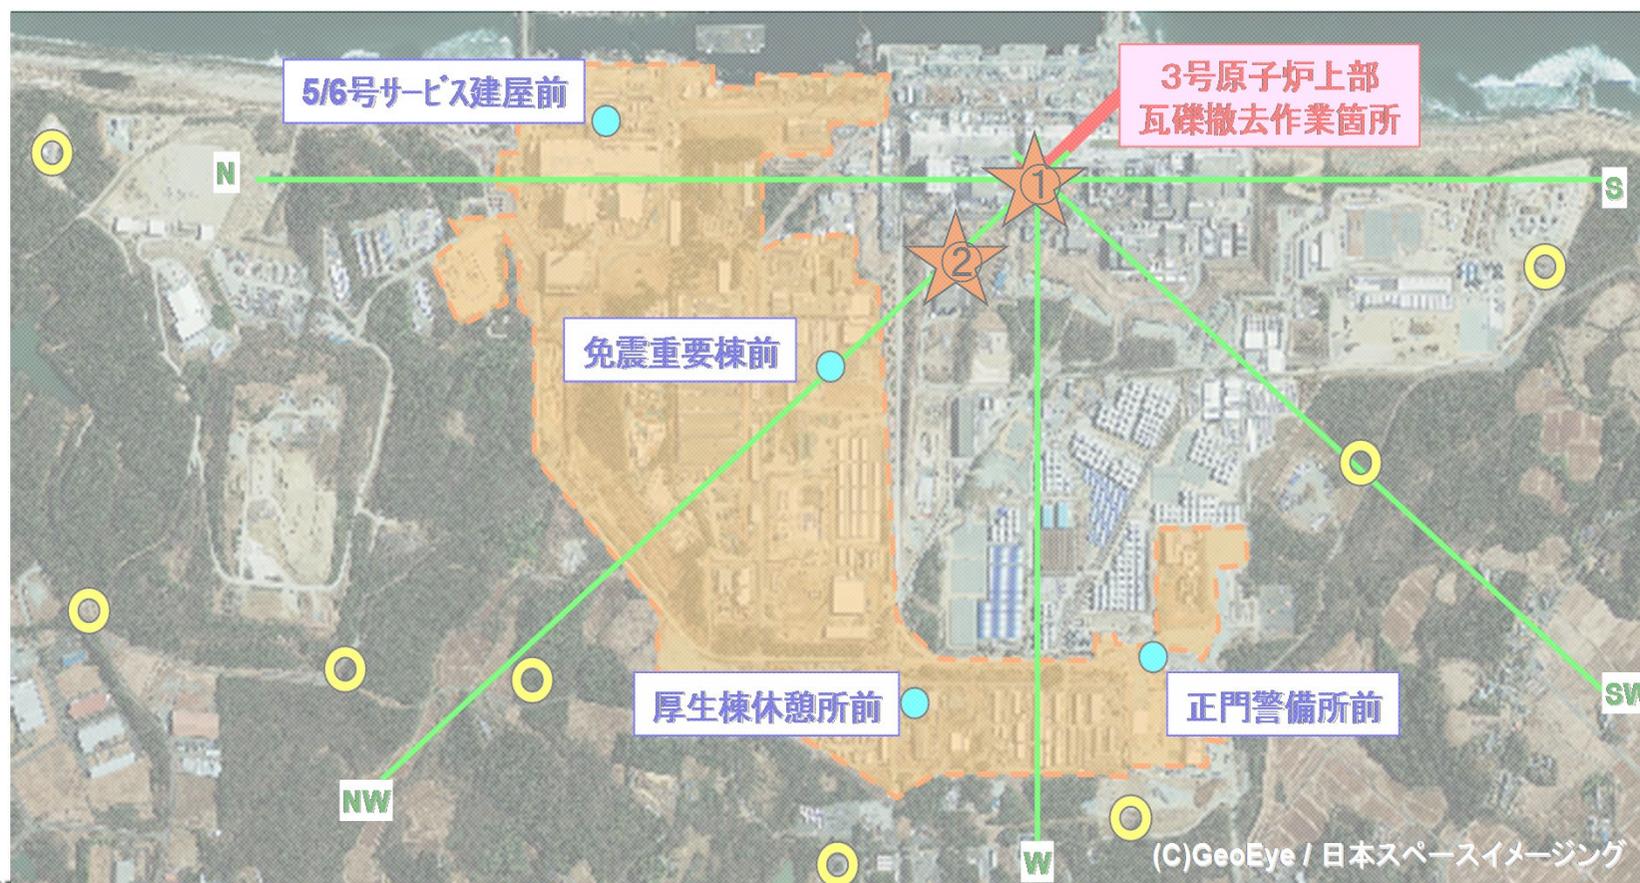
H25年夏時点の対策

構内に設置した連続ダストモニタ(●)による監視に加えて、①及び②による監視を強化

★①原子炉建屋上部におけるがれき撤去作業中のダストを連続監視

★②3号機原子炉建屋近傍の法面上に連続ダストモニタを設置し、早期のダスト上昇を検知

→警報発生時には、飛散防止剤の散布状況を確認し、法面の連続ダストモニタ値を確認

→警報発生時には、作業を一旦中断して他の連続ダストモニタ(●)やMP(○)の変動を確認し、風速・風向を考慮することや飛散防止剤追加散布などを行い作業を再開

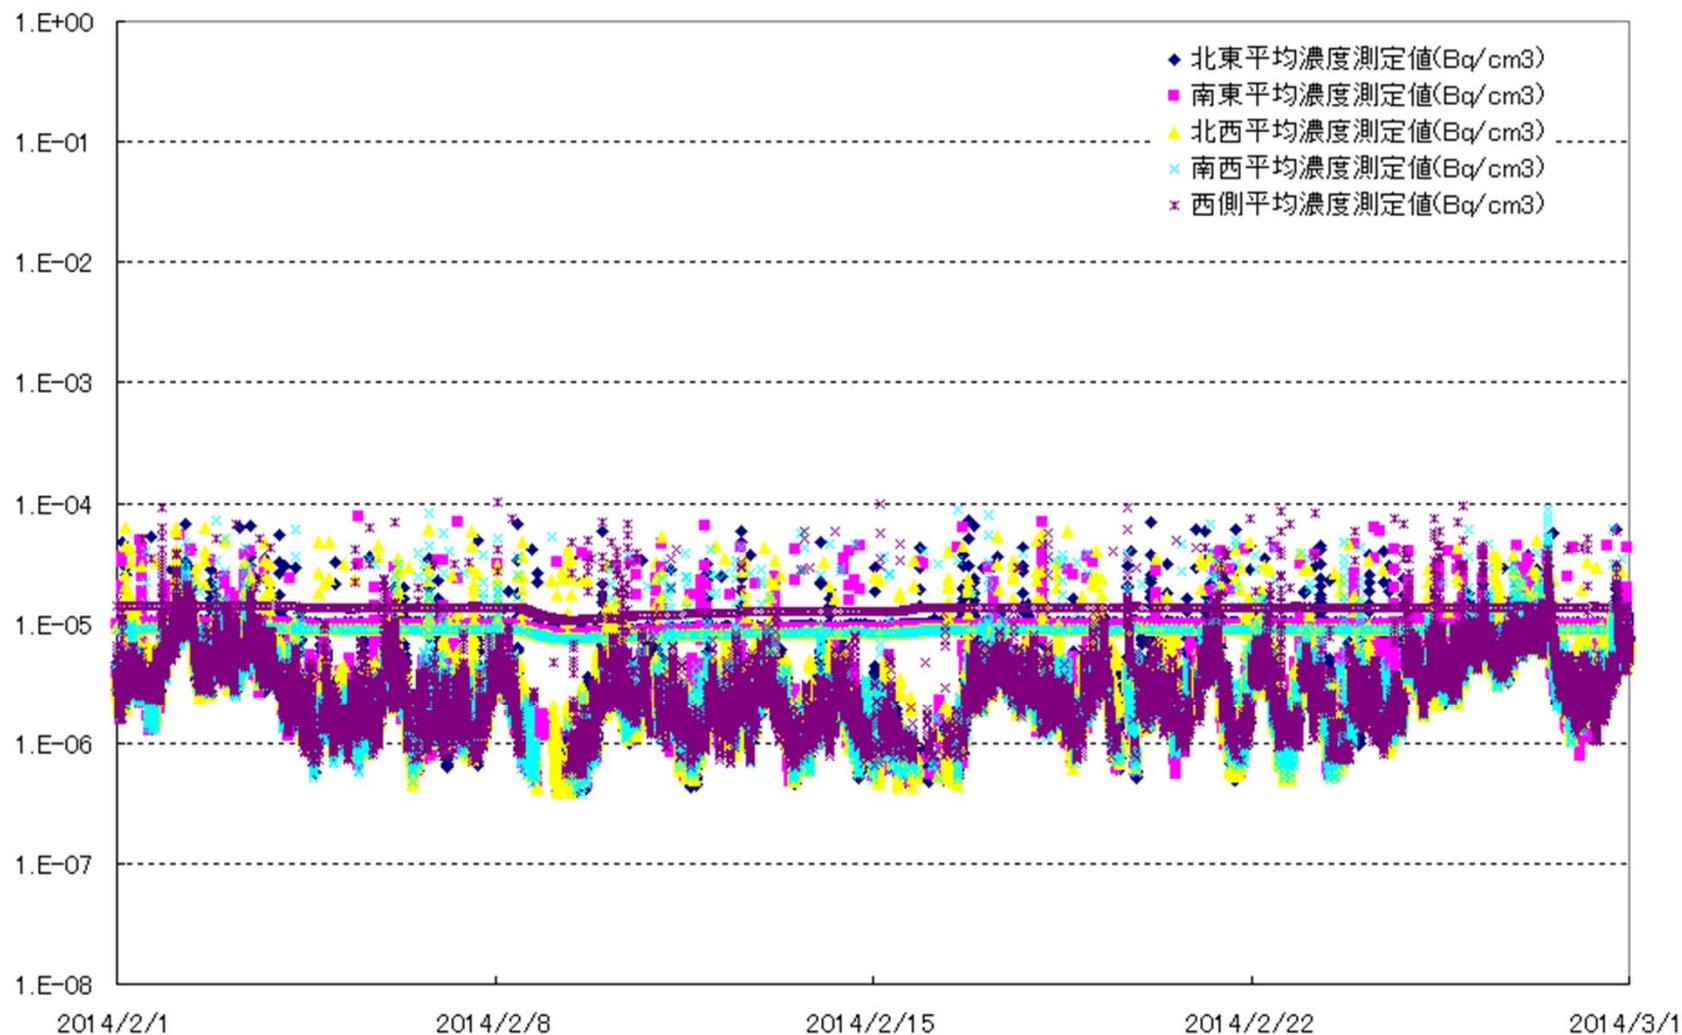
2.3 3uオペフロのダストモニタのトレンド

上図は、3号機オペフロ上のダストモニタのトレンドの一例であり、当期間もガレキ撤去をしているが、夏のような事象(警報が発報)には至っていない。また夏以降～現在に至り、ガレキ撤去を行っているが、夏のような事象には至っていない。

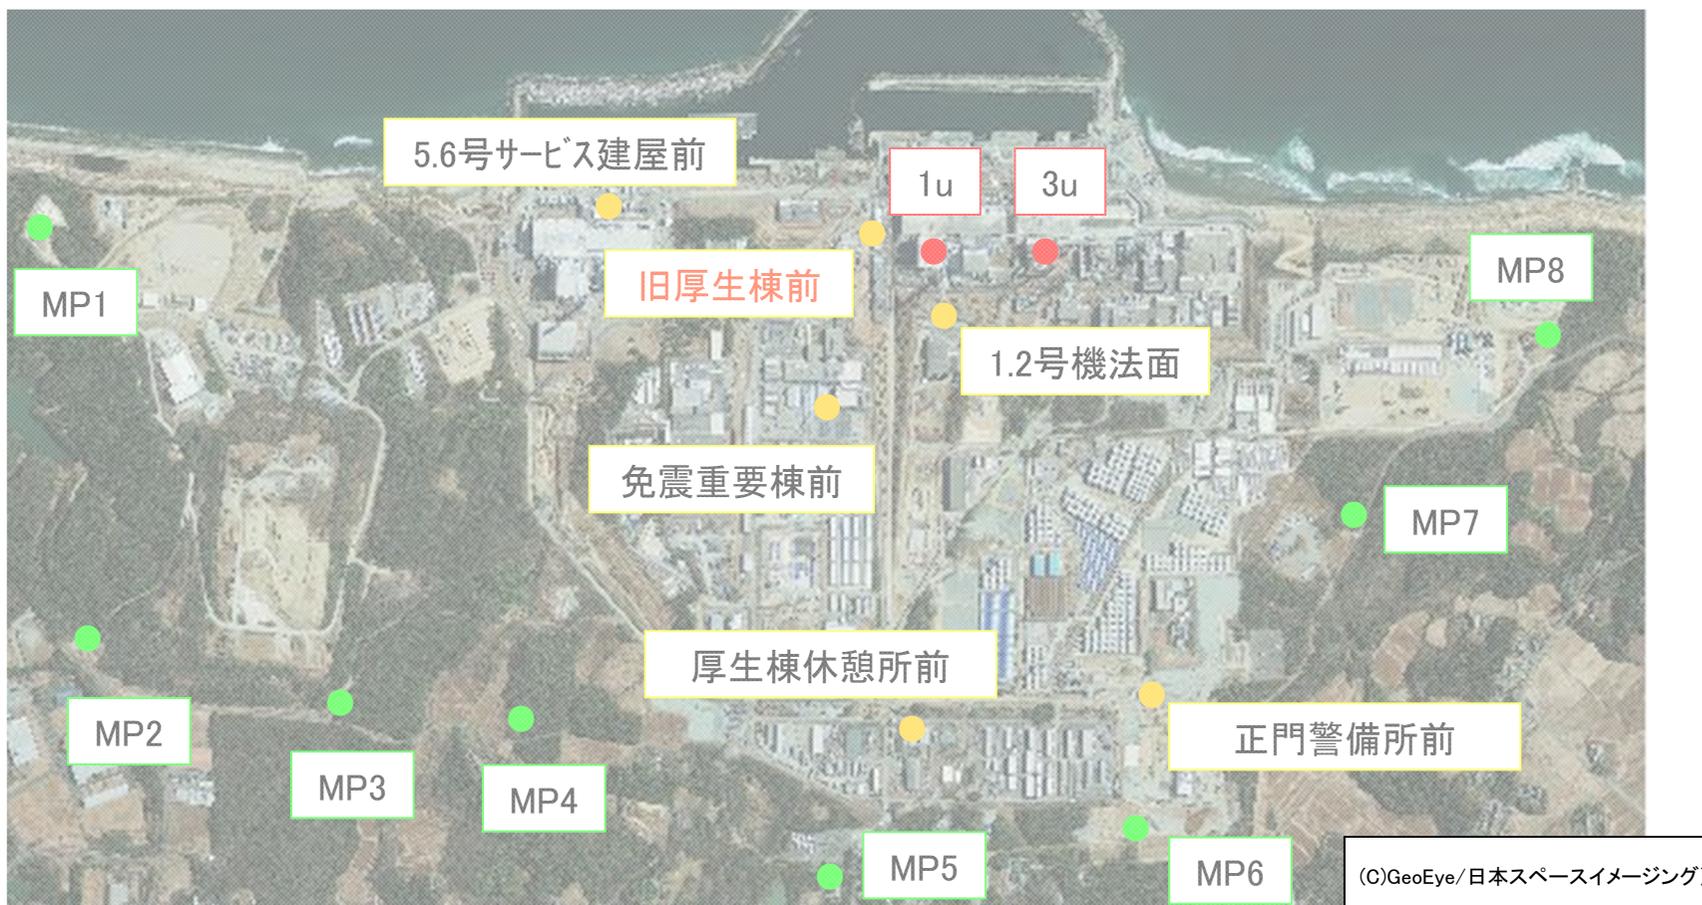
■建屋カバーの解体着手時の放射性物質濃度の監視体制

- オペフロ上のダストモニタで連続監視
- 構内ダストモニタで連続監視(6箇所) 旧厚生棟前にも設置
- 敷地境界におけるモニタリングポストによる監視(8箇所)
