福島第一 3号機使用済燃料プール内瓦礫撤去作業中における 燃料交換機操作卓の落下について

【 参 考 資 料 】
平成26年8月29日
東京電力株式会社

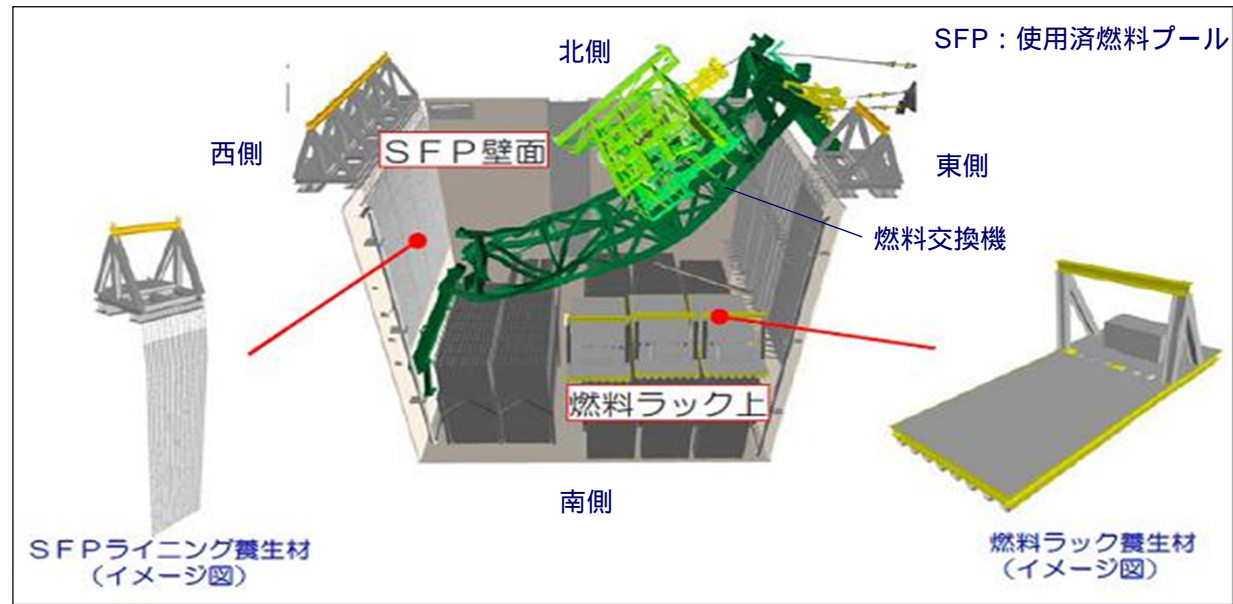
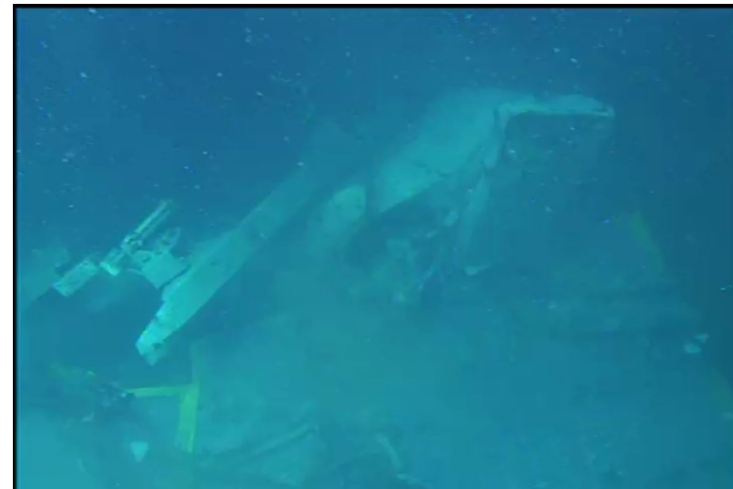
現場状況図

- ・平成26年8月29日午後0時45分頃、使用済燃料プール内の瓦礫撤去作業において、燃料交換機操作卓をクレーンにて吊り上げるため、専用治具（フォーク）にて操作卓を掴もうとしたところ、操作卓が当該プール東側中央付近に落下した。
- ・操作卓は、当該作業における影響を緩和するため、燃料ラック上部に設置していた養生材とプール内にあるがれきの間に落下した。
- ・なお、操作卓の重量は400kg程度あり、落下したがれきの下には燃料2体が存在する。

南側斜め上から見たイメージ図

操作卓の落下状況
