福島第一原子力発電所3号機使用済燃料プール内
ガレキ撤去作業中における
燃料交換機操作卓の落下について

平成26年9月1日
東京電力株式会社

1. 概要／調査結果

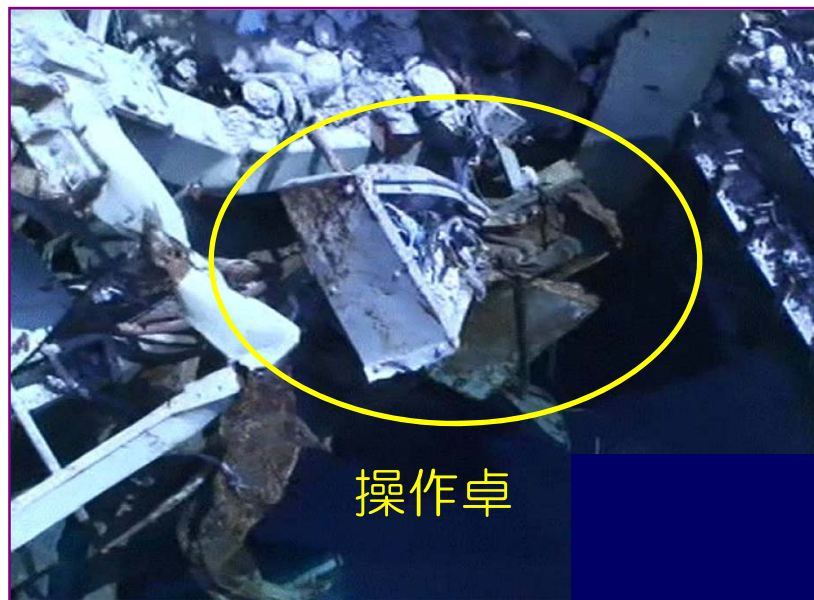
撤去前の操作卓の状況
(南側 上方より撮影)

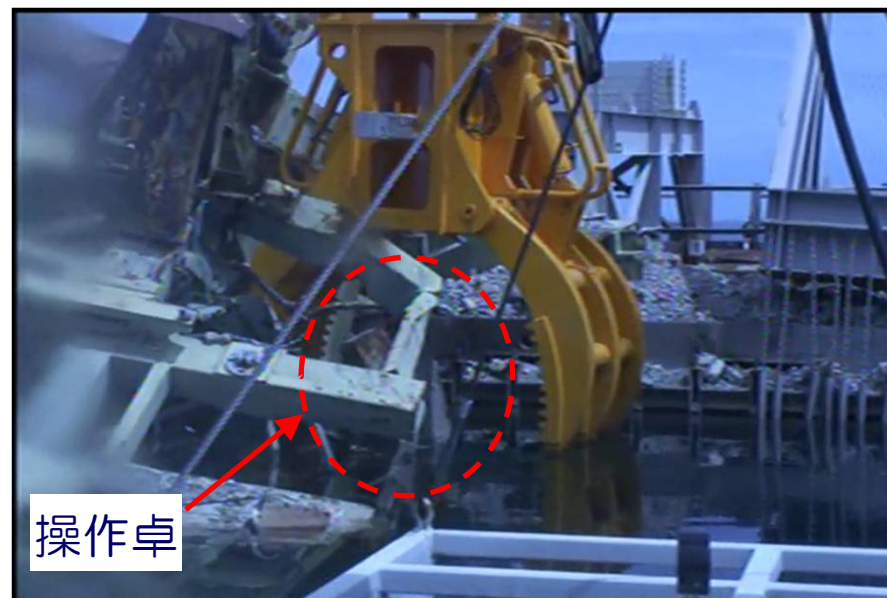
撤去中の状況
(西側 側方より撮影)

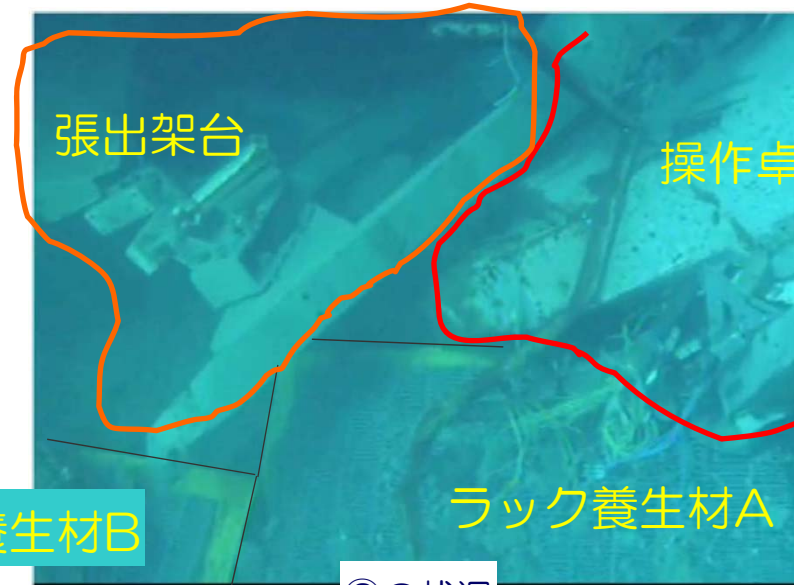
ラック養生材B

②の状況
