タービン建屋東側における  
地下水及び海水中の放射性物質濃度の状況等について

平成26年9月5日  
東京電力株式会社

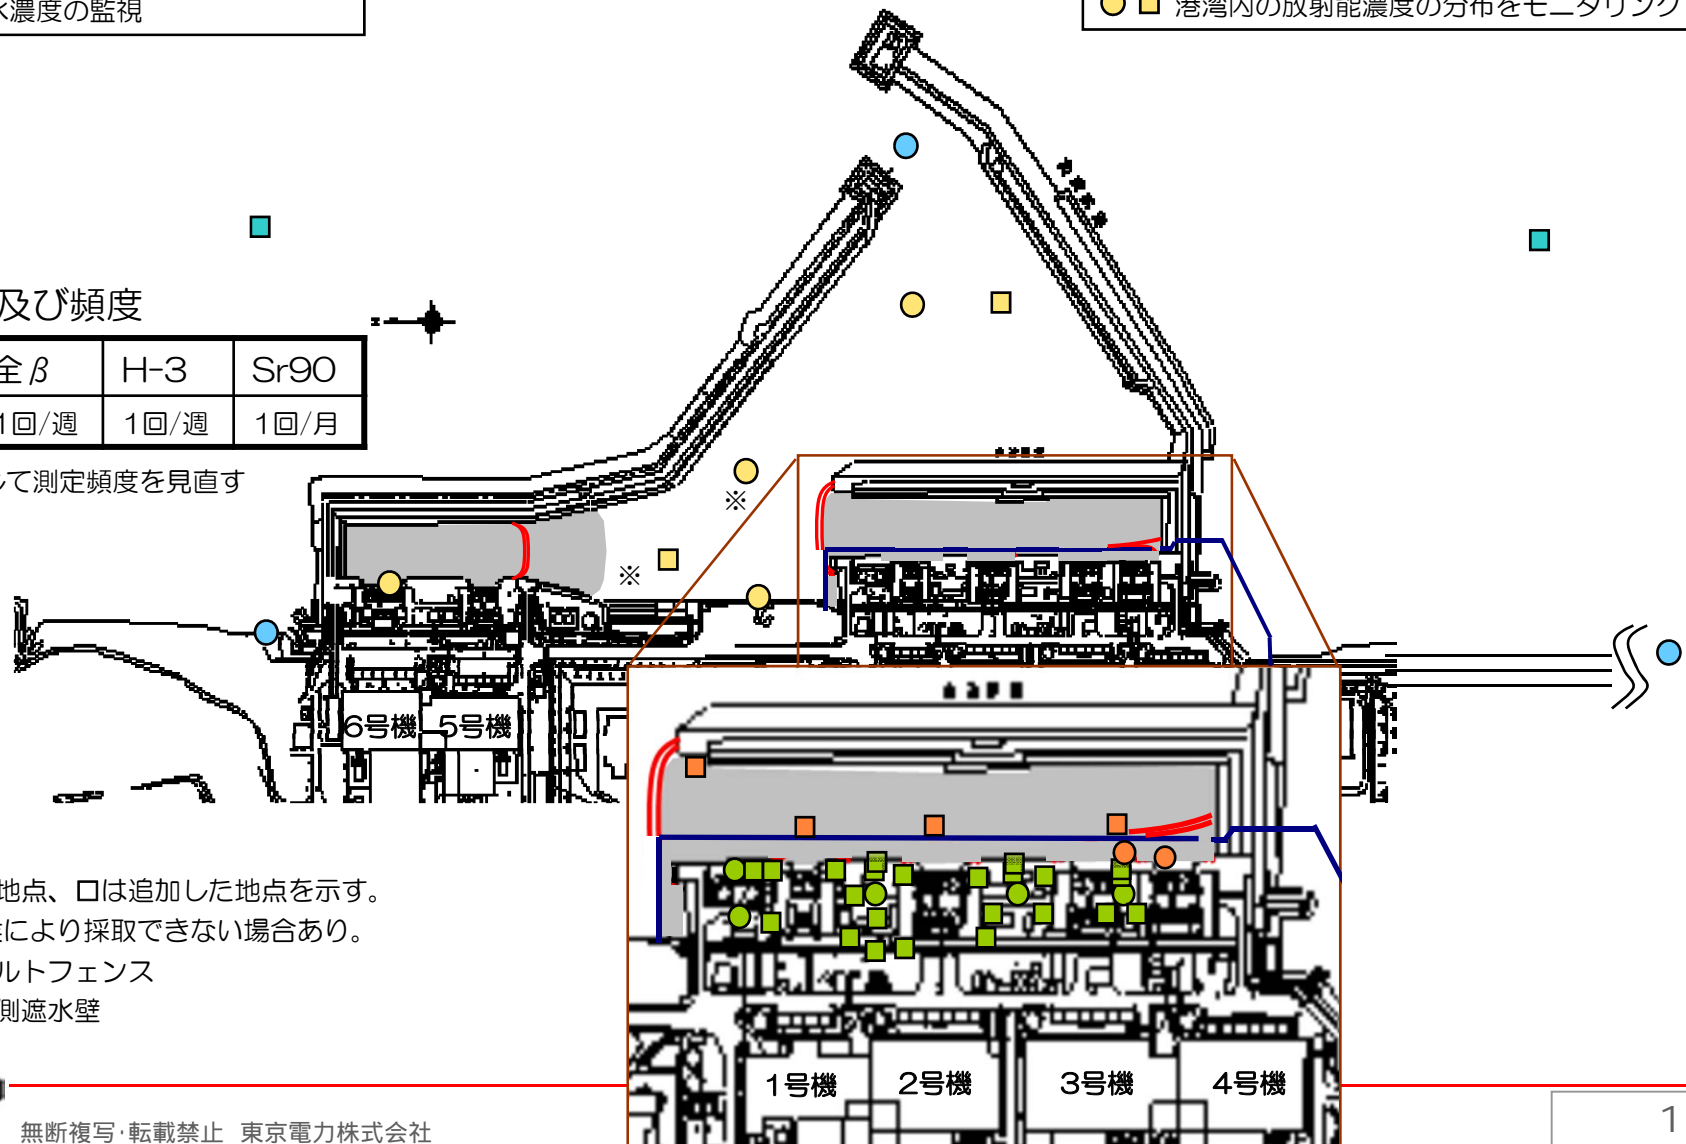
# モニタリング計画（サンプリング箇所）

■ 港湾内への影響の監視  
■ 地下水濃度の監視

■ 海洋への影響をモニタリング  
■ 港湾内の放射能濃度の分布をモニタリング

γ線	全β	H-3	Sr90
1回/週	1回/週	1回/週	1回/月

- は継続地点、□は追加した地点を示す。
- ※：天候により採取できない場合あり。
- シルトフェンス
- 海側遮水壁

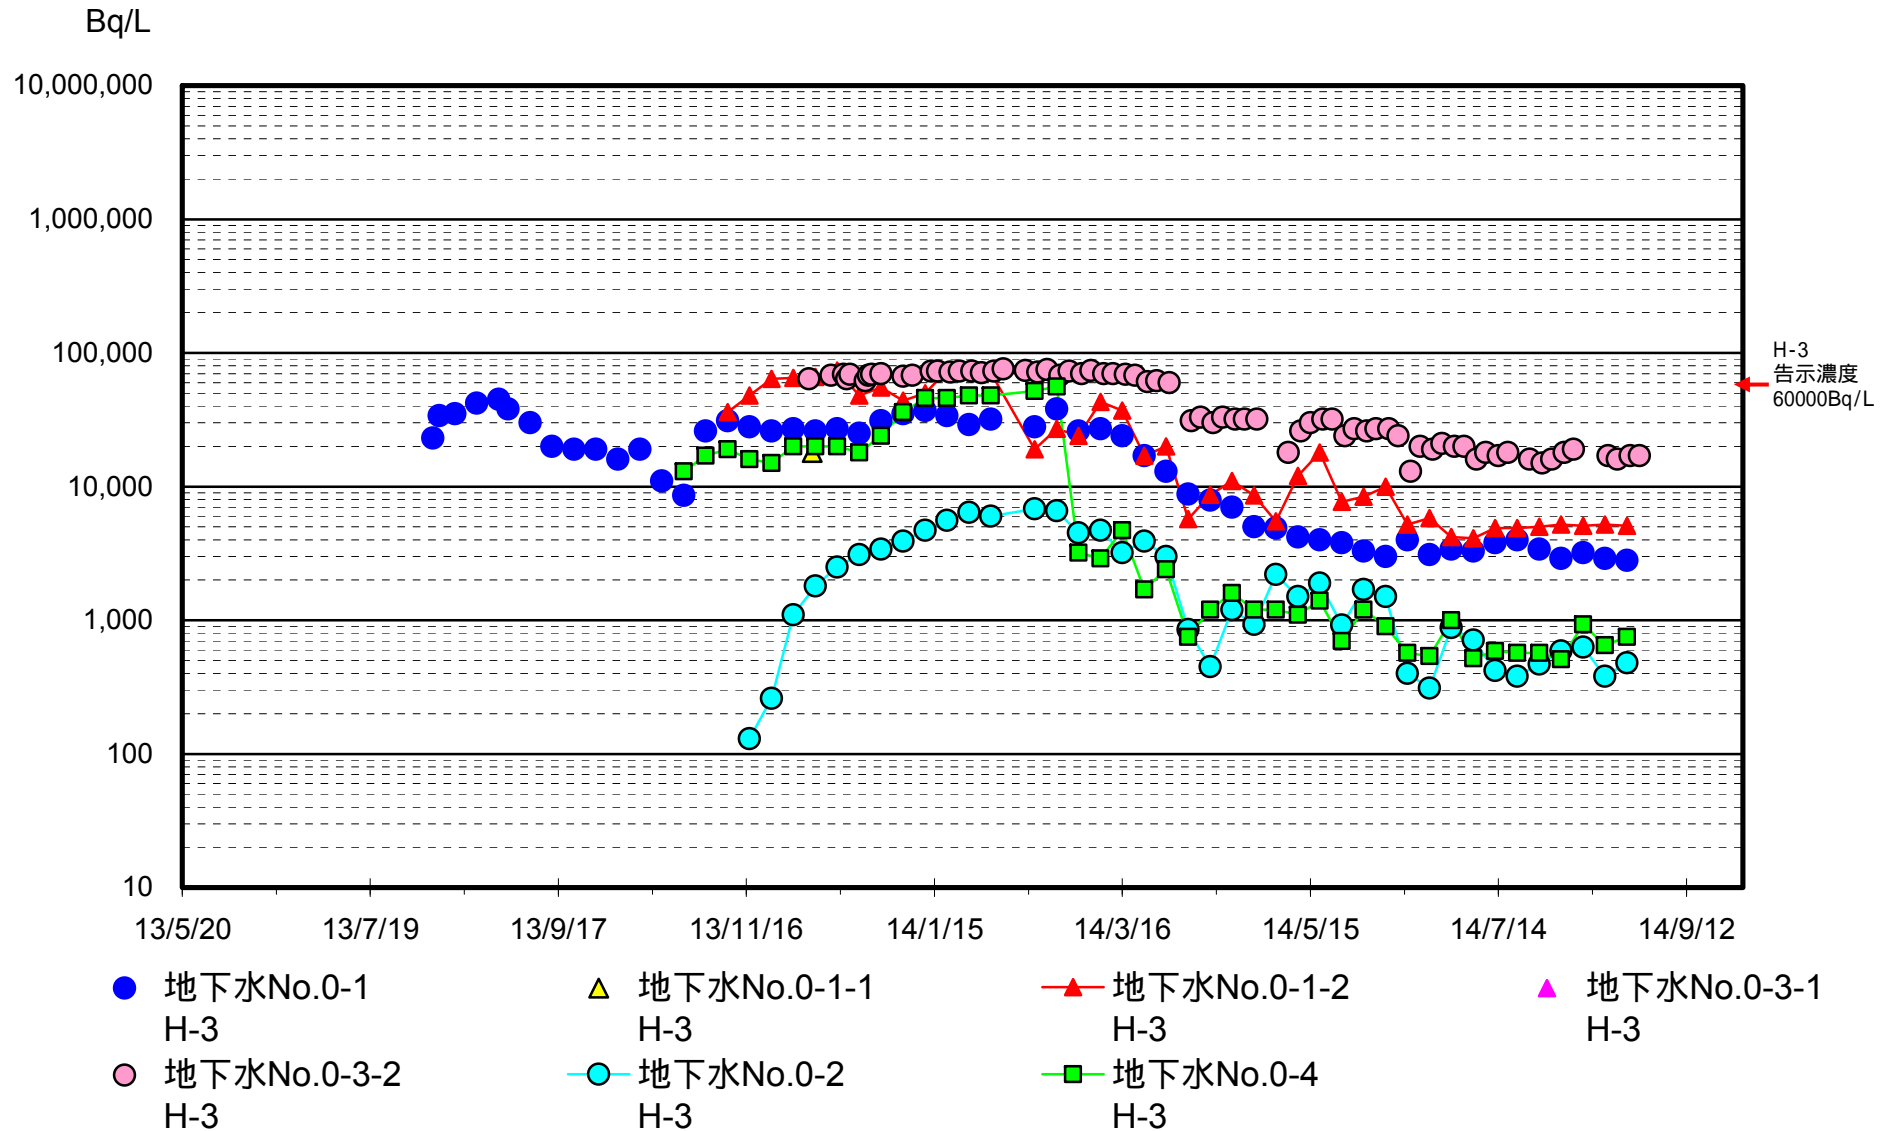
# 地下水のトリチウム濃度推移(1/4)

1号機北側地下水のトリチウム濃度の推移

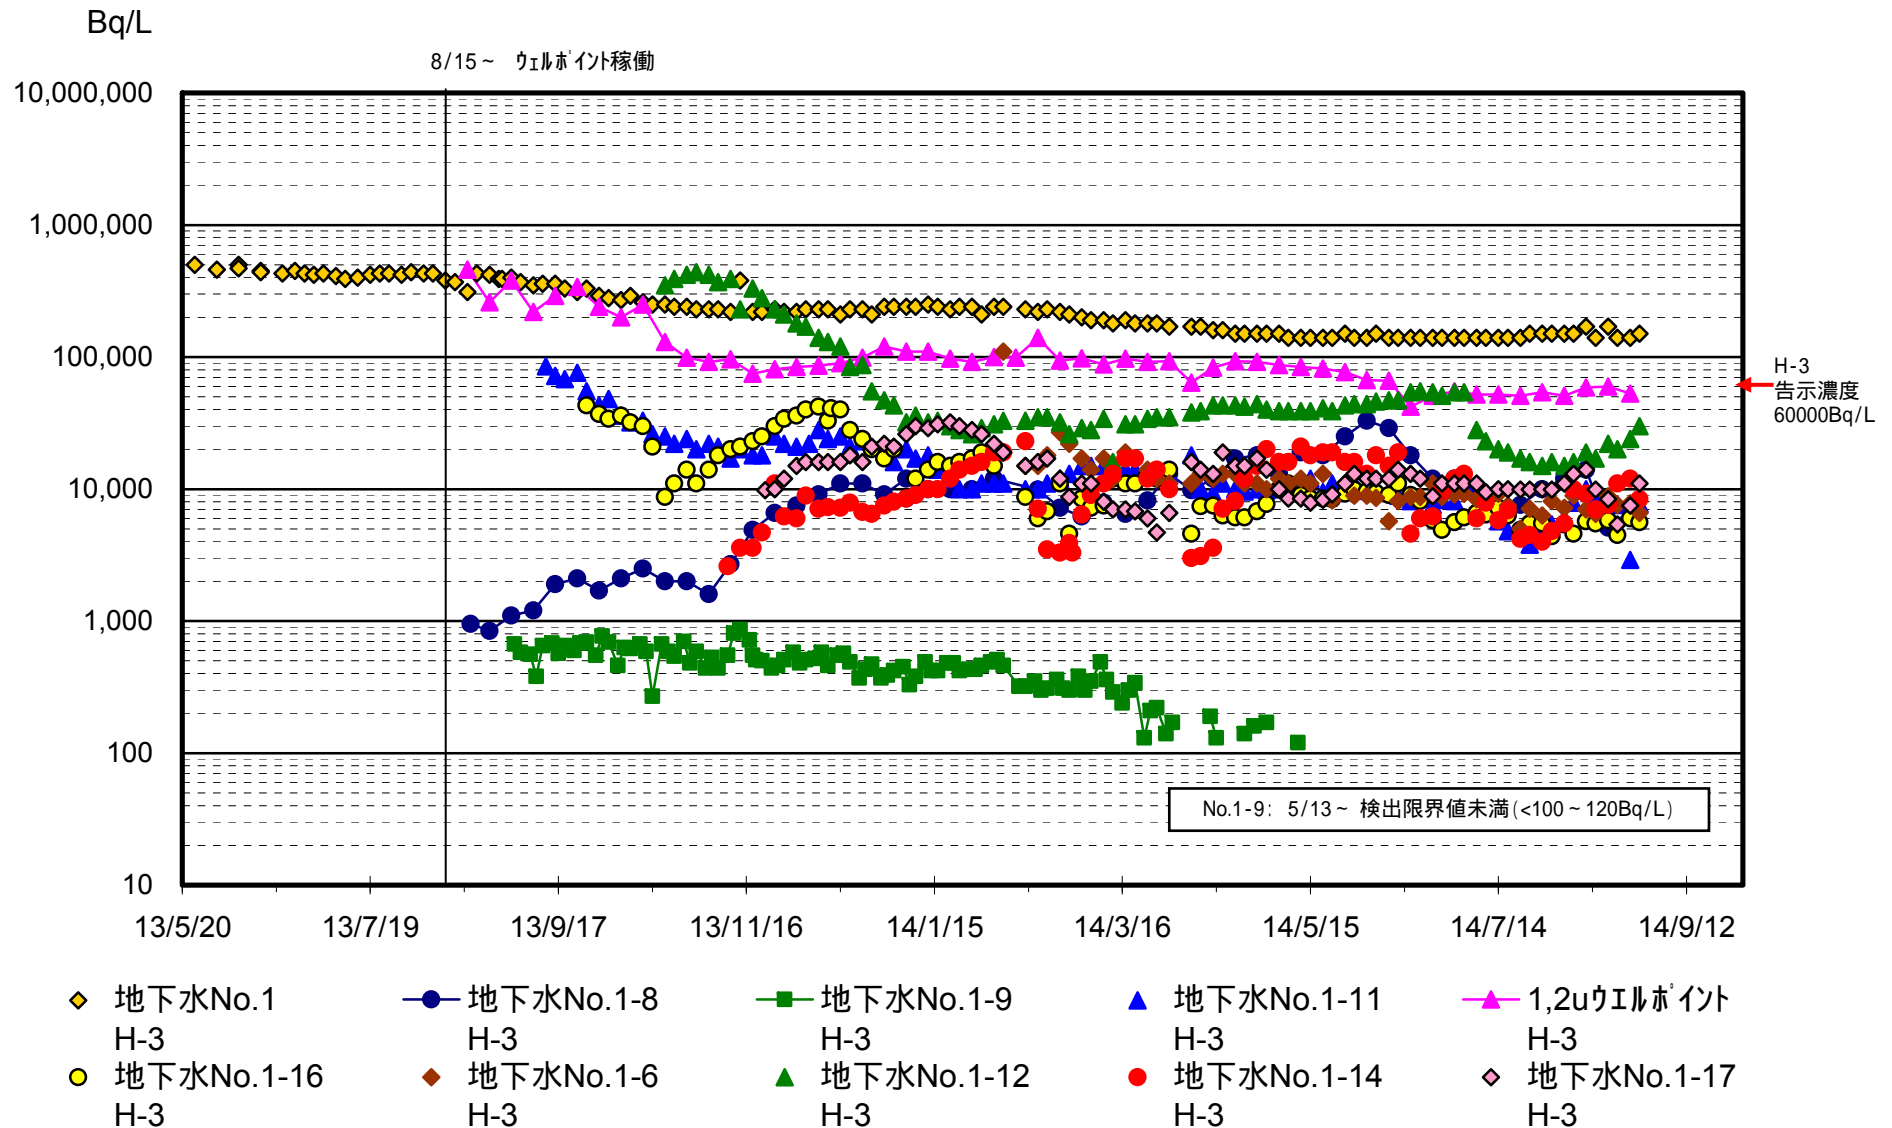
# 地下水のトリチウム濃度推移(2/4)

1,2号機取水口間地下水のトリチウム濃度の推移

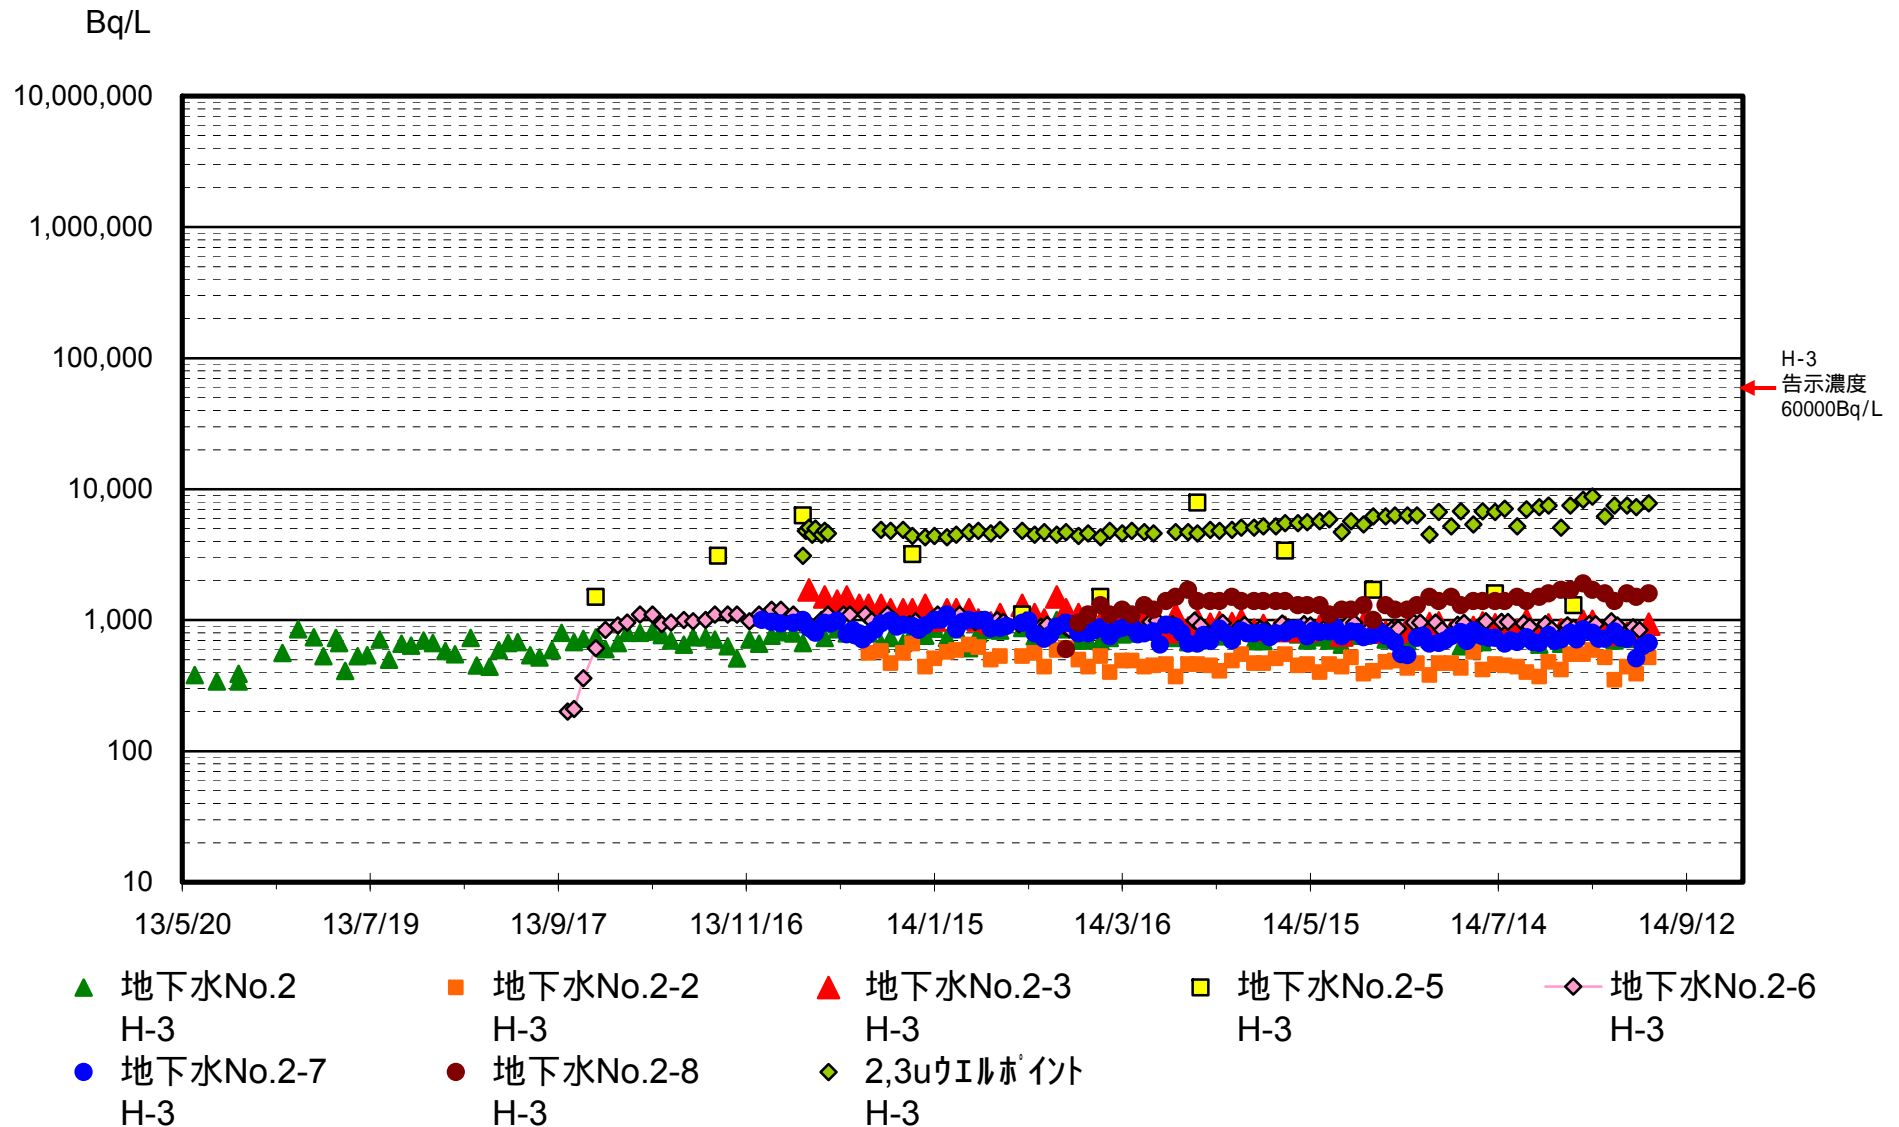
# 地下水のトリチウム濃度推移(3/4)

2,3号機取水口間地下水のトリチウム濃度の推移

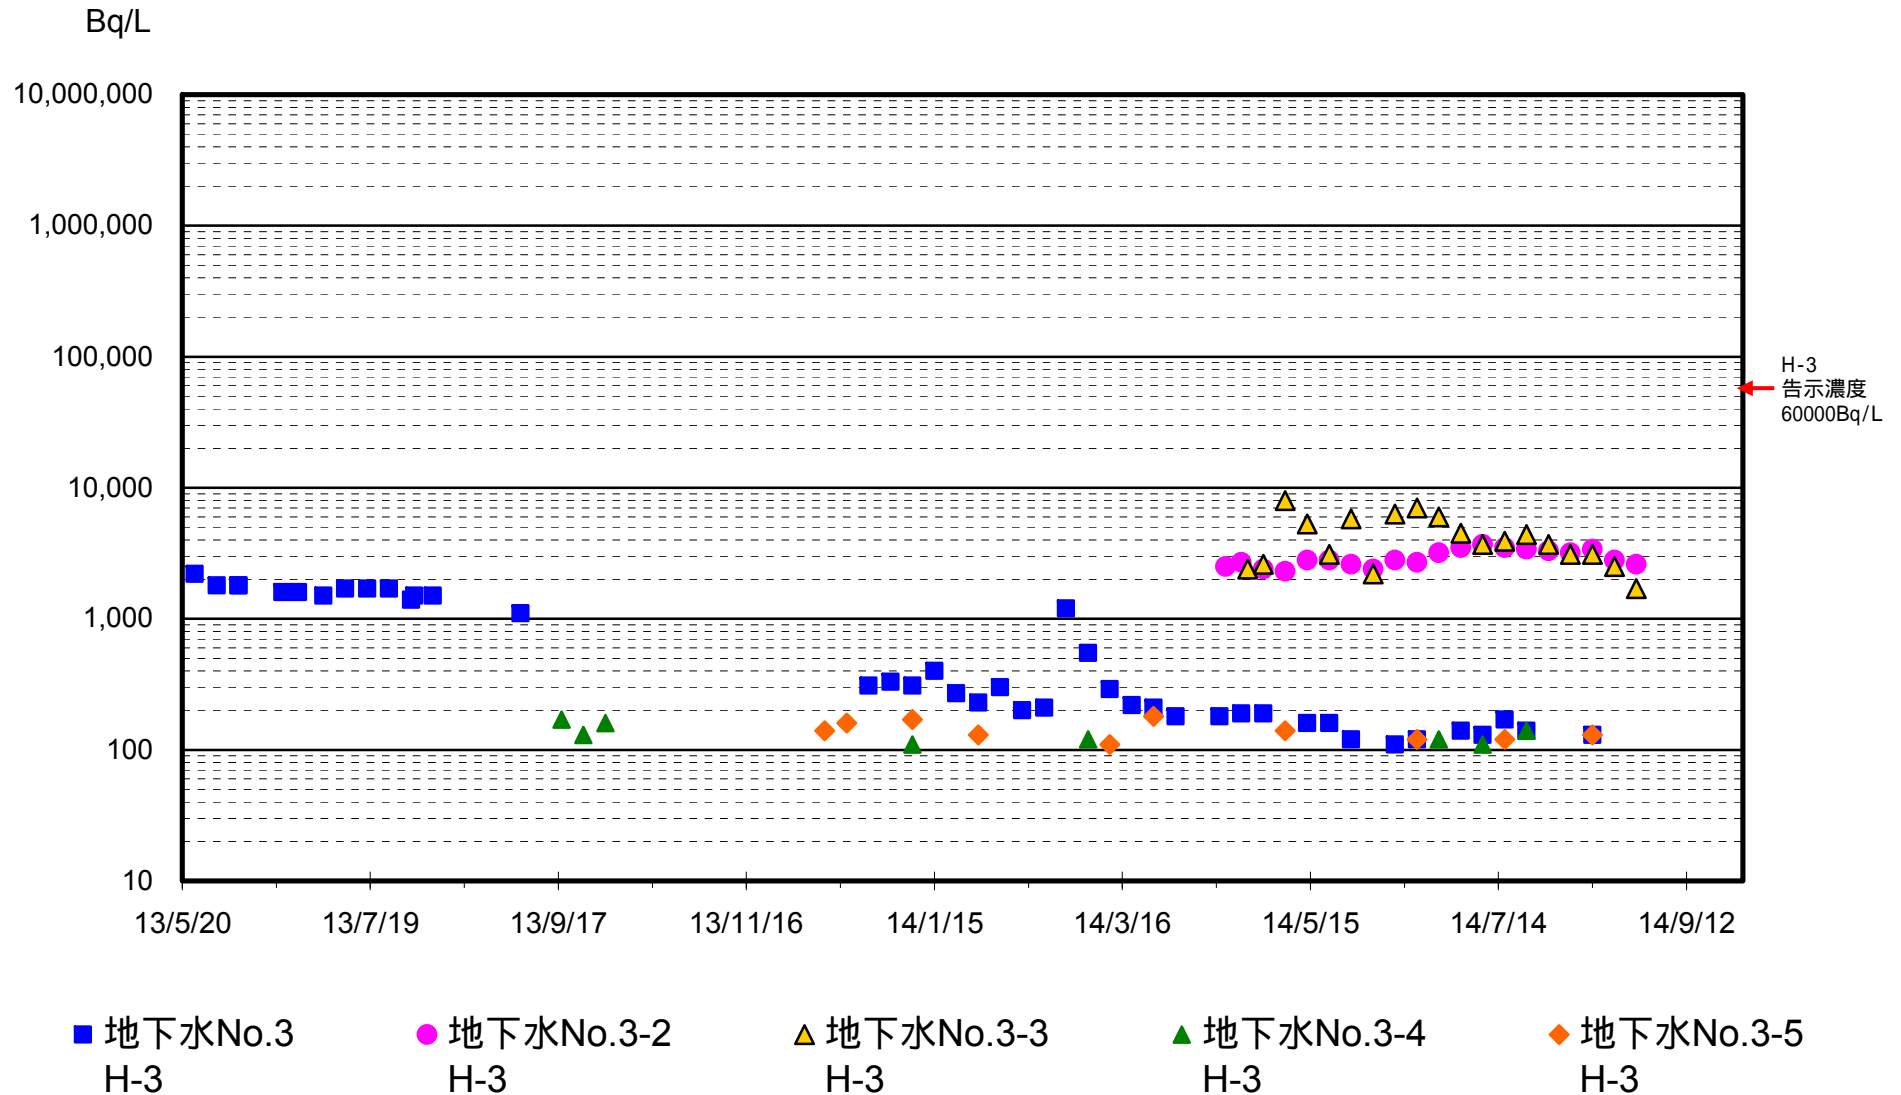
# 地下水のトリチウム濃度推移(4/4)

## 3,4号機取水口間地下水のトリチウム濃度の推移

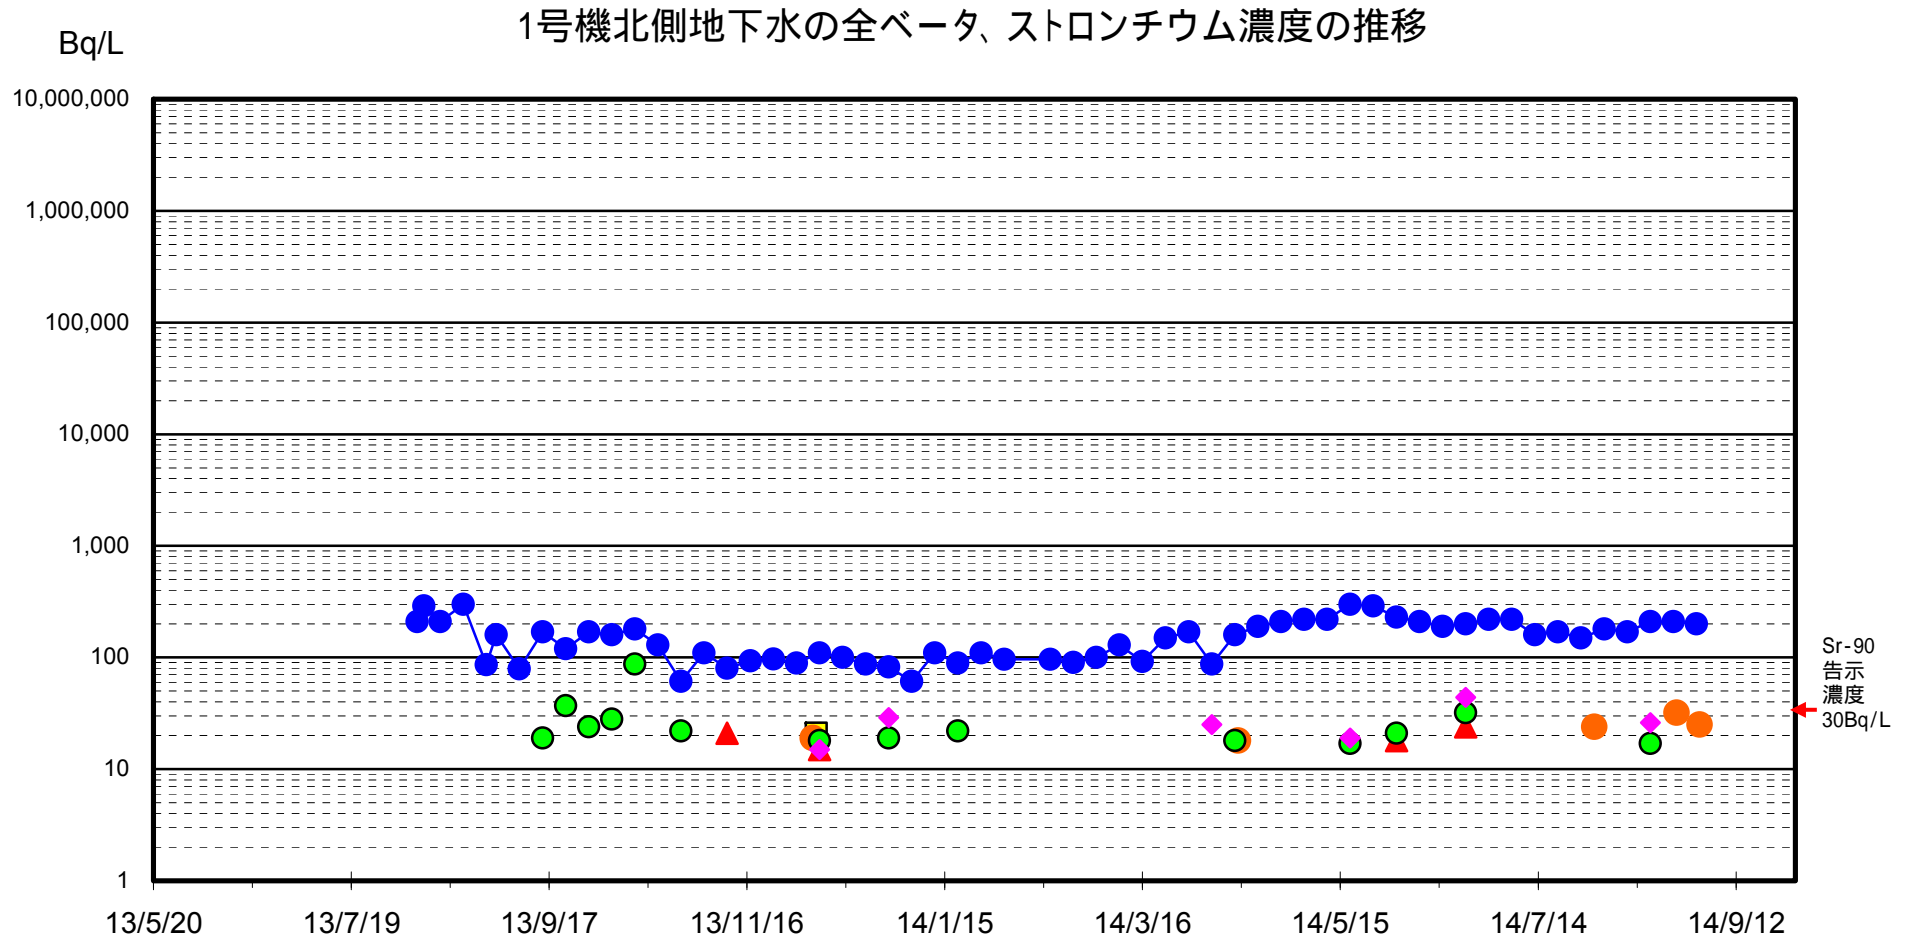
# 地下水の全ベータ、ストロンチウム濃度推移(1/4)

- 地下水No.0-1  
全β
- 地下水No.0-1-1  
全β
- ▲ 地下水No.0-1-2  
全β
- 地下水No.0-3-1  
全β
- 地下水No.0-3-2  
全β
- 地下水No.0-2  
全β
- ◆ 地下水No.0-4  
全β

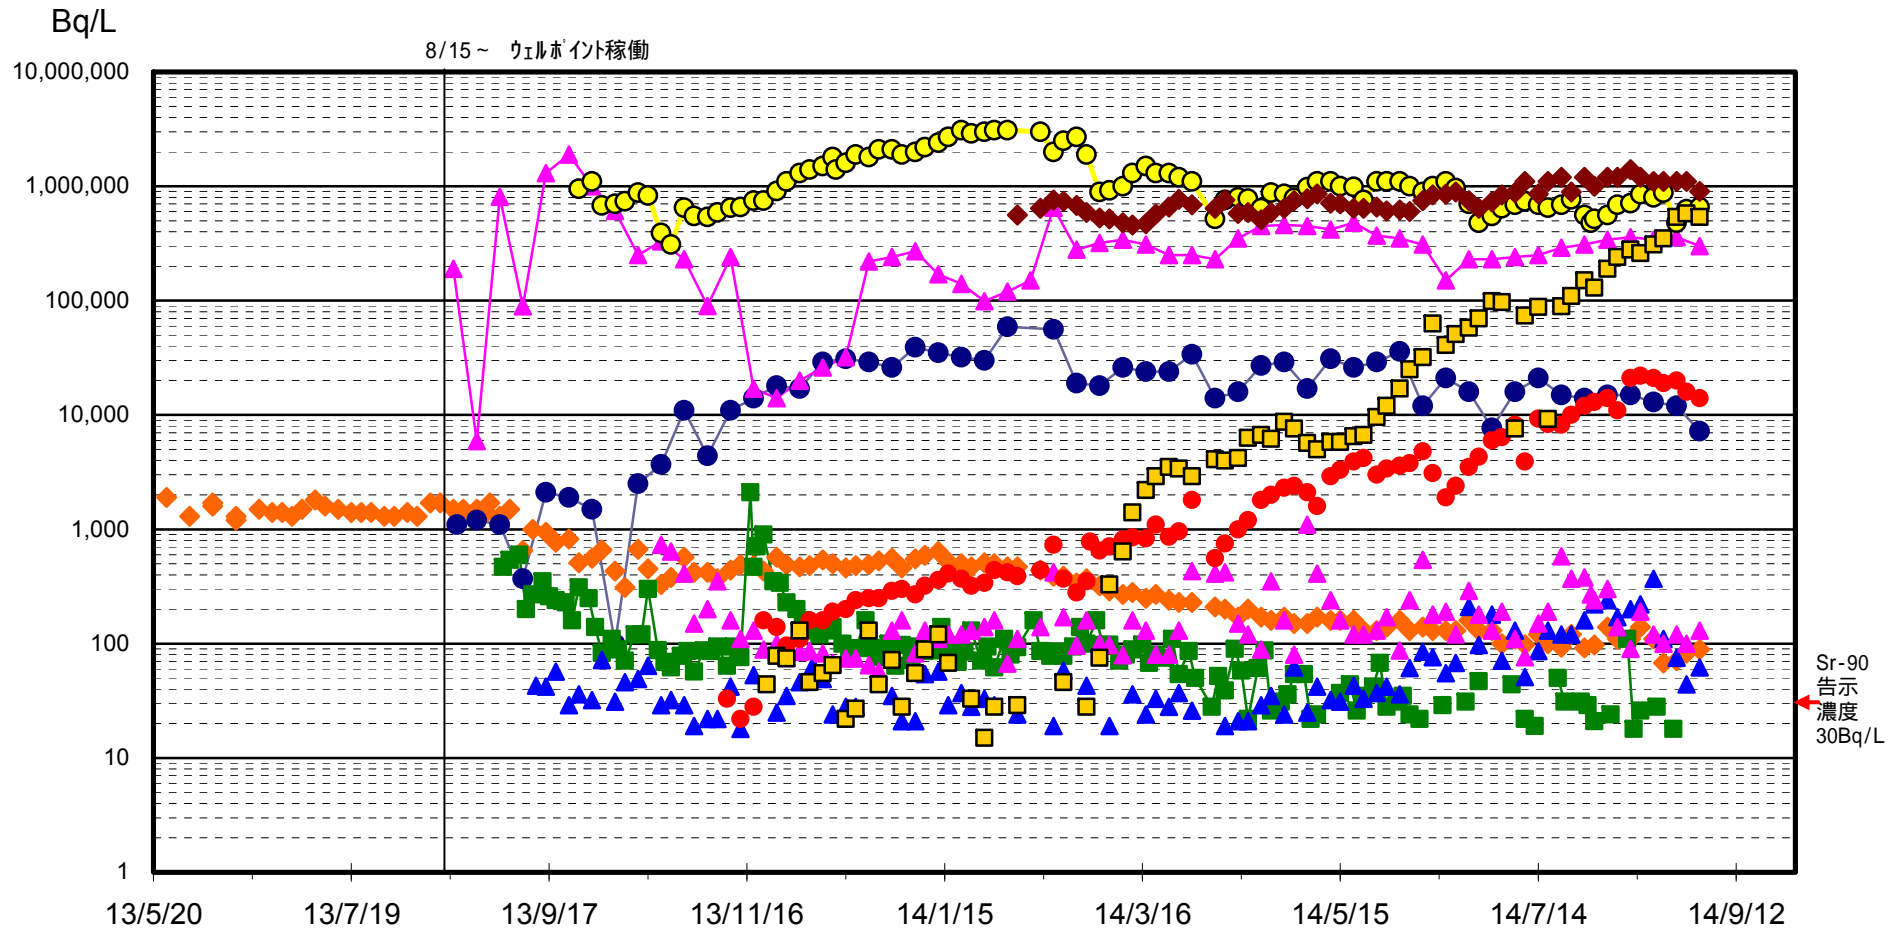
# 地下水の全ベータ、ストロンチウム濃度推移(2/4)

1,2号機取水口間地下水の全ベータ、ストロンチウム濃度の推移

Sr-90  
告示  
濃度  
30Bq/L

- ◆ 地下水No.1  
全β
- 地下水No.1-8  
全β
- 地下水No.1-9  
全β
- ▲ 地下水No.1-11  
全β
- ▲ 1,2uウェルポイント  
全β
- 地下水No.1-16  
全β
- ◆ 地下水No.1-6  
全β
- ▲ 地下水No.1-12  
全β
- 地下水No.1-14  
全β
- 地下水No.1-17  
全β

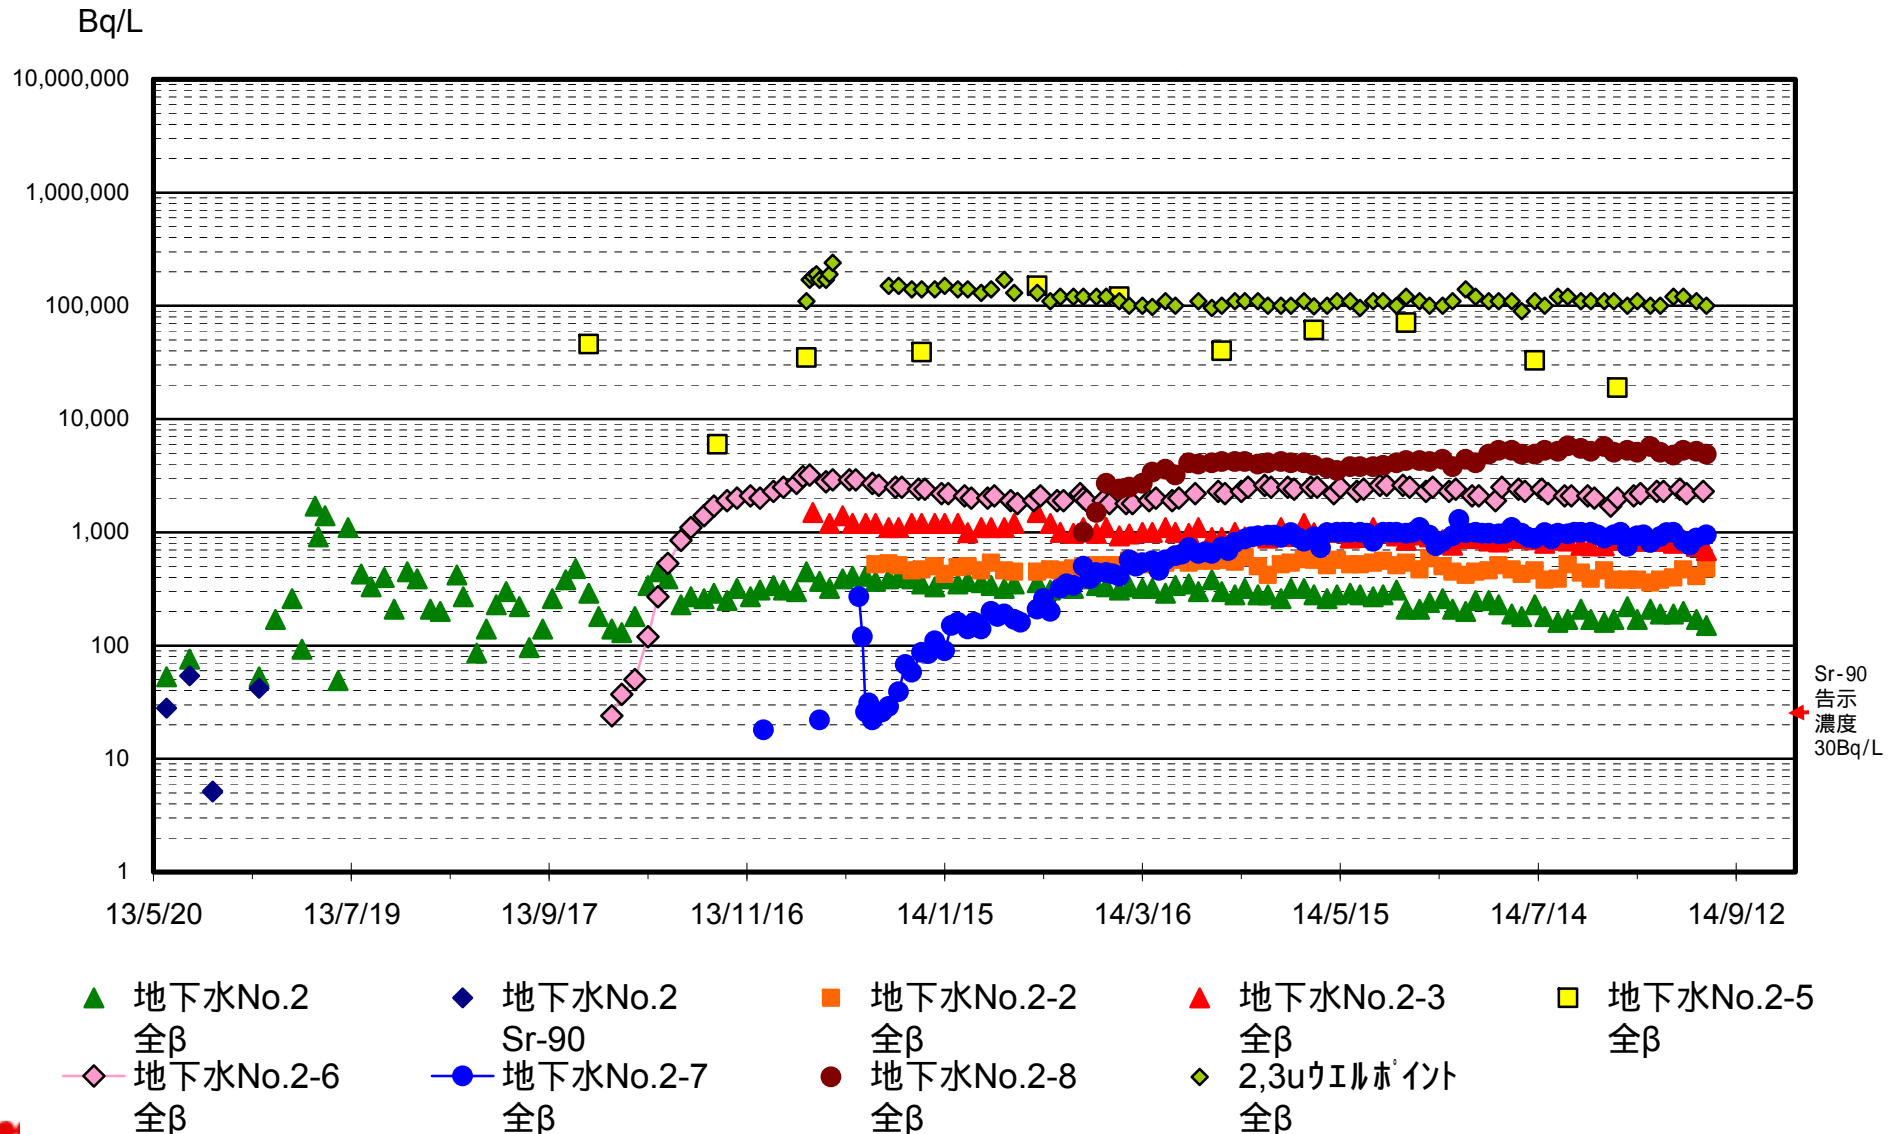
# 地下水の全ベータ、ストロンチウム濃度推移(3/4)

2,3号機取水口間地下水の全ベータ、ストロンチウム濃度の推移

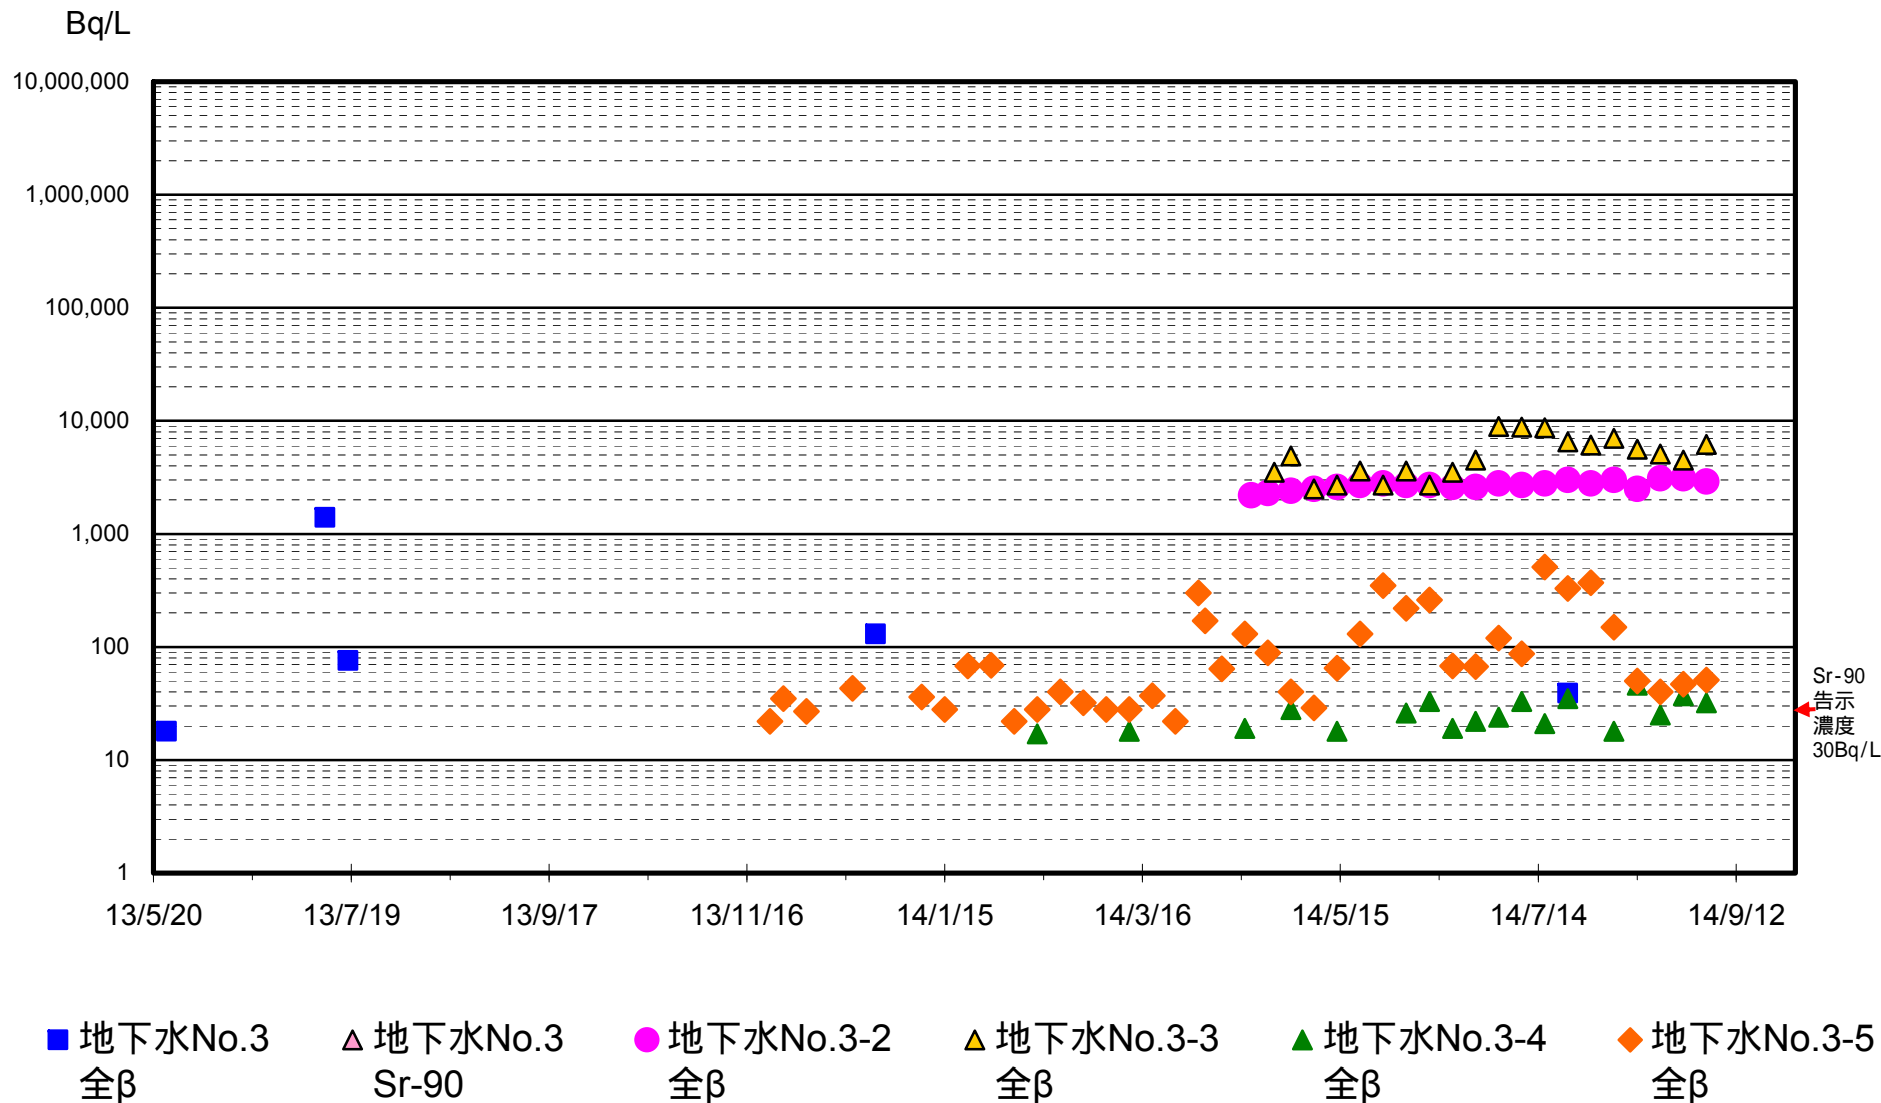
# 地下水の全ベータ、ストロンチウム濃度推移(4/4)

3,4号機取水口間地下水の全ベータ、ストロンチウム濃度の推移

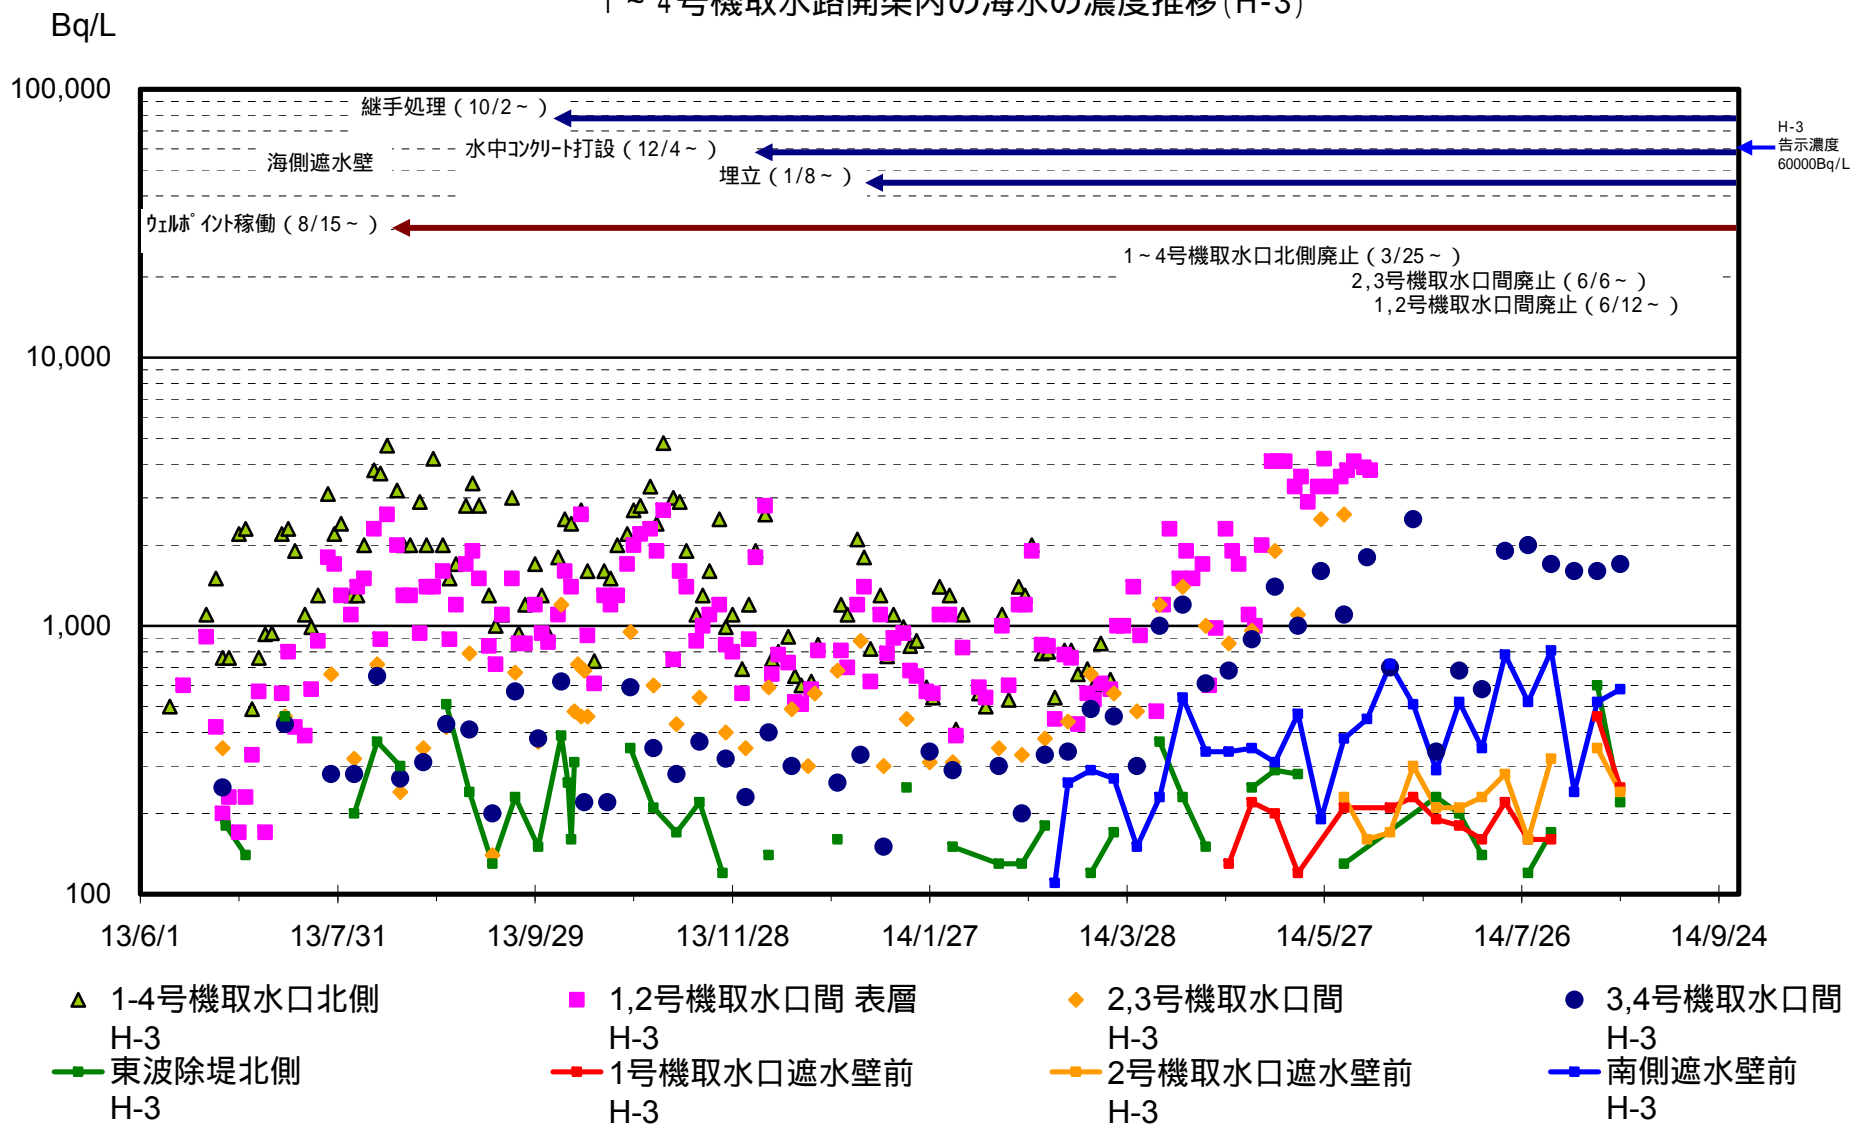
# 1～4号機取水路開渠内の海水の濃度推移(2/3)

1～4号機取水路開渠内の海水の濃度推移(H-3)

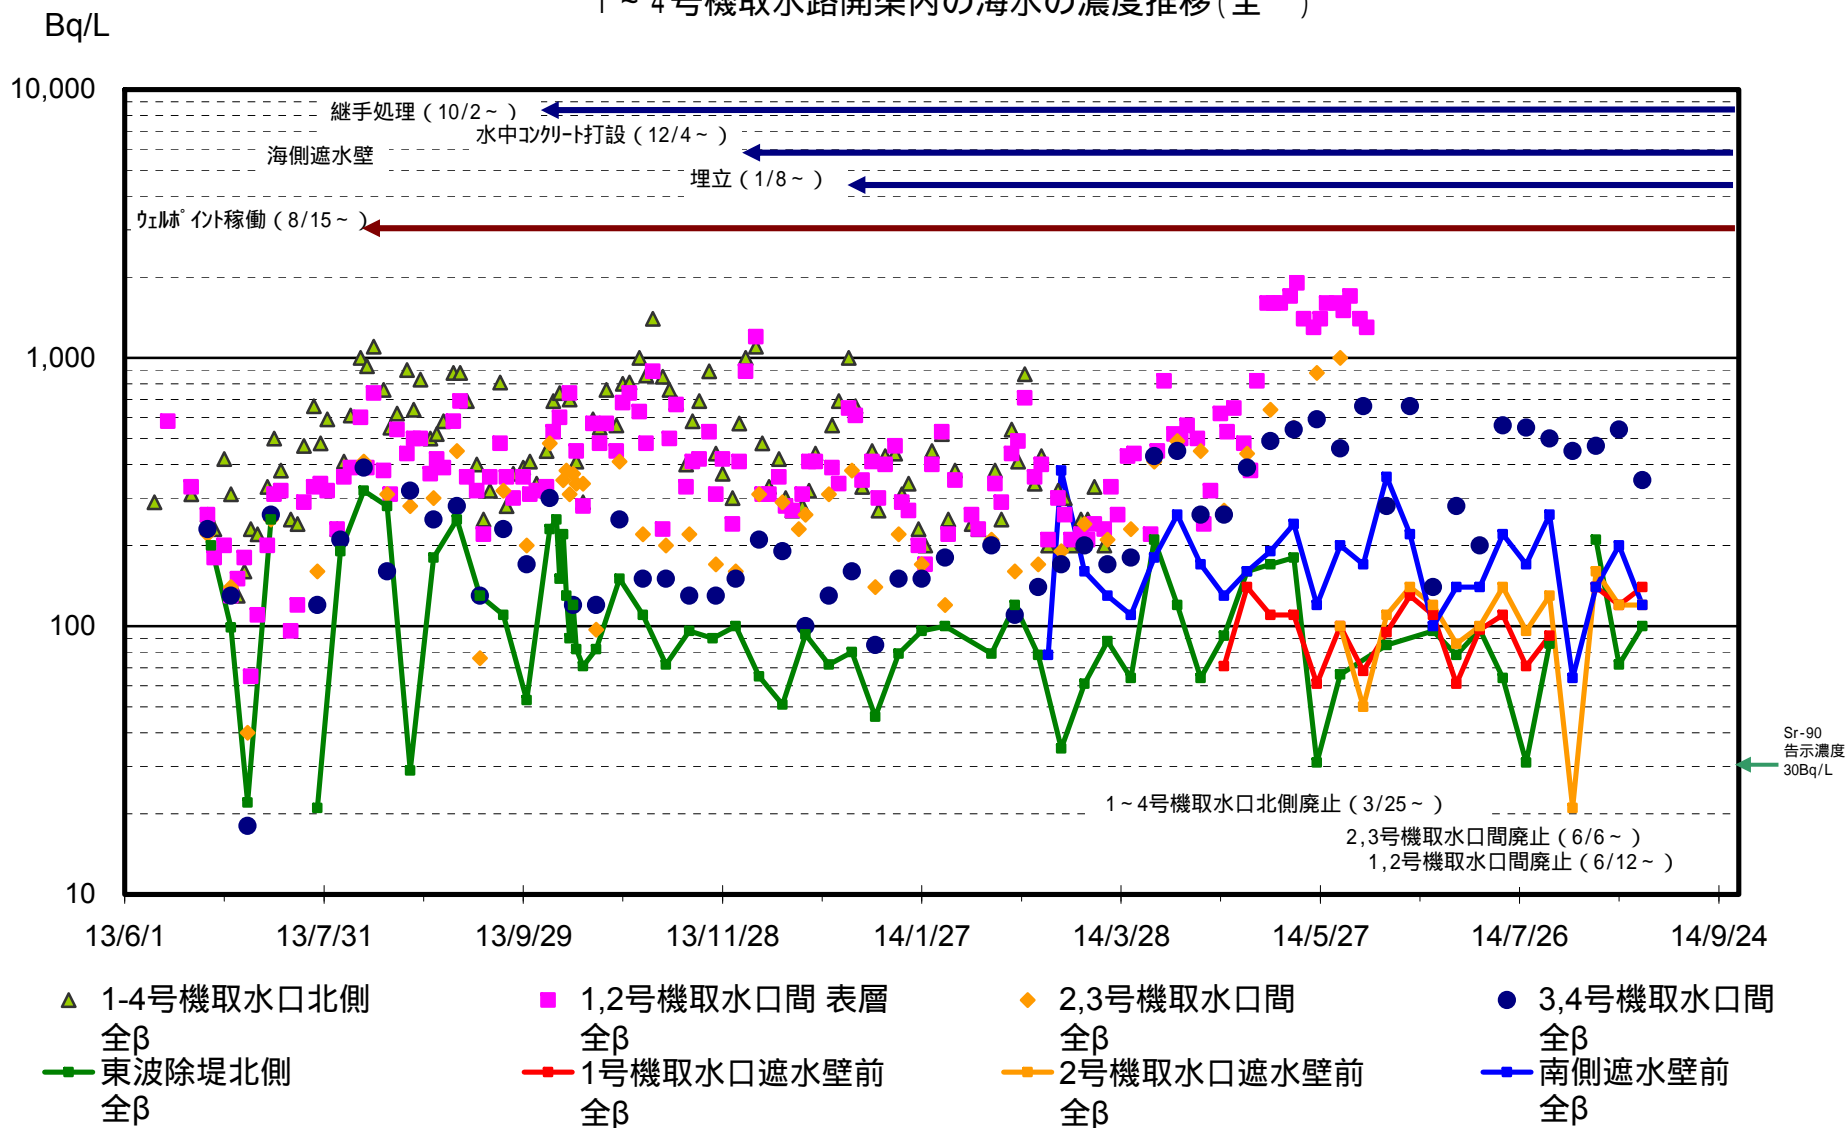
# 1～4号機取水路開渠内の海水の濃度推移(3/3)

1～4号機取水路開渠内の海水の濃度推移(全)
