タービン建屋東側における  
地下水及び海水中の放射性物質濃度の状況等について

平成26年9月5日  
東京電力株式会社

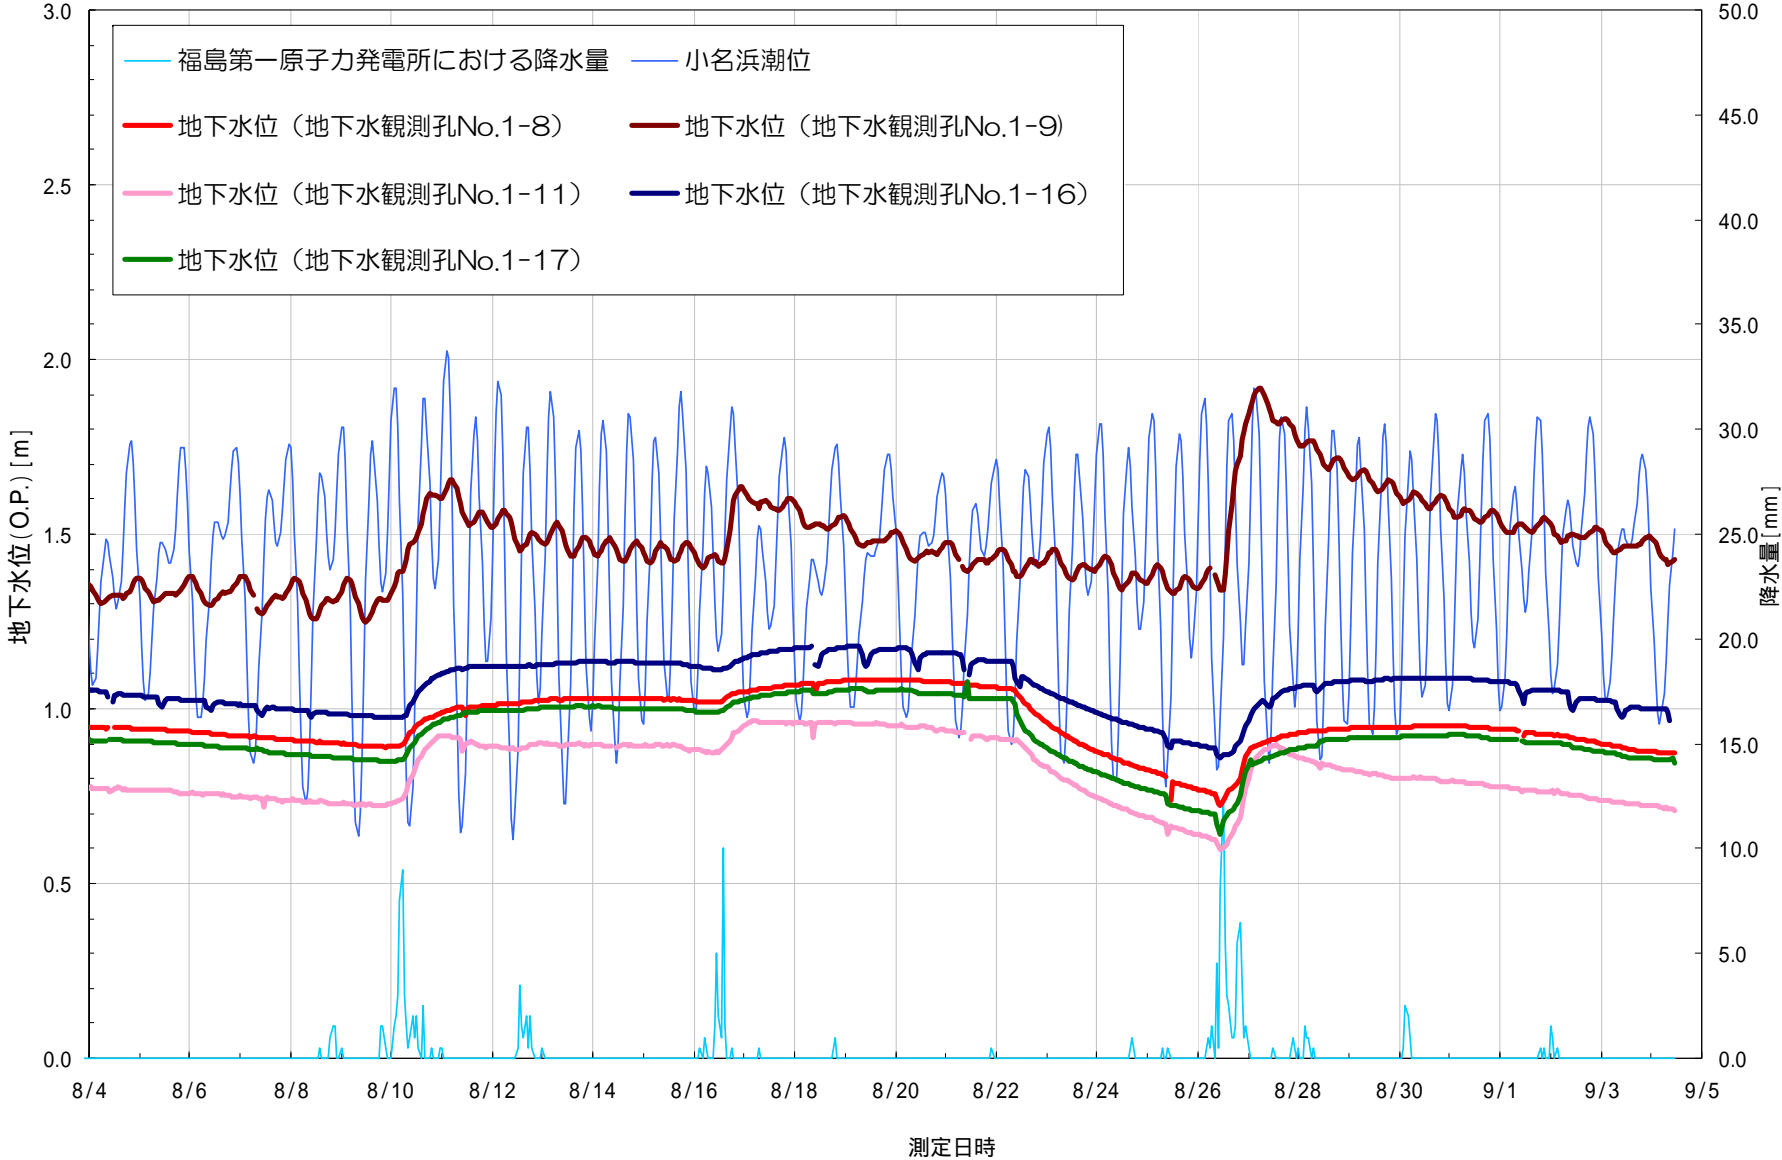
# 地下水位の挙動（1-2号機間：8月4日～9月4日）

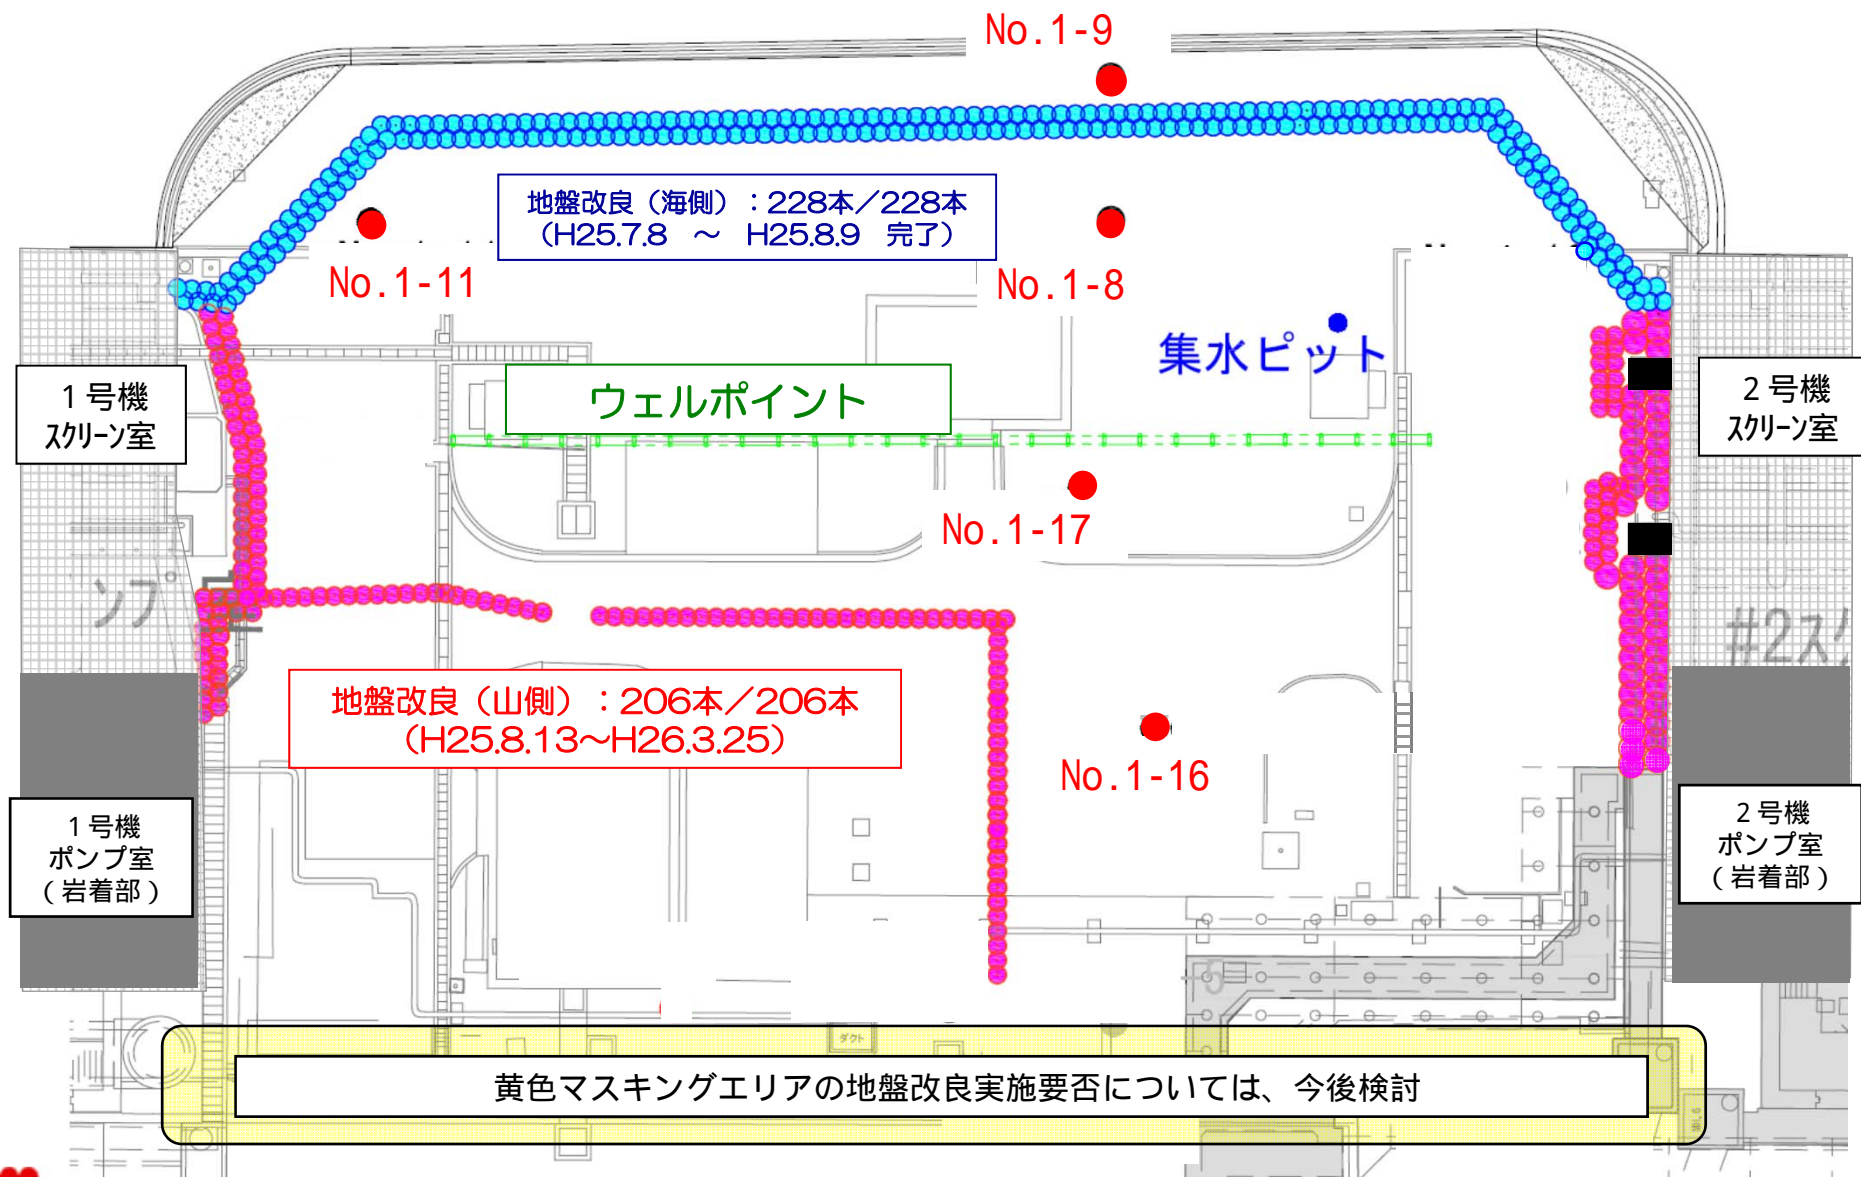
# 1-2号機間地盤改良工事の進捗状況（9月5日朝時点）

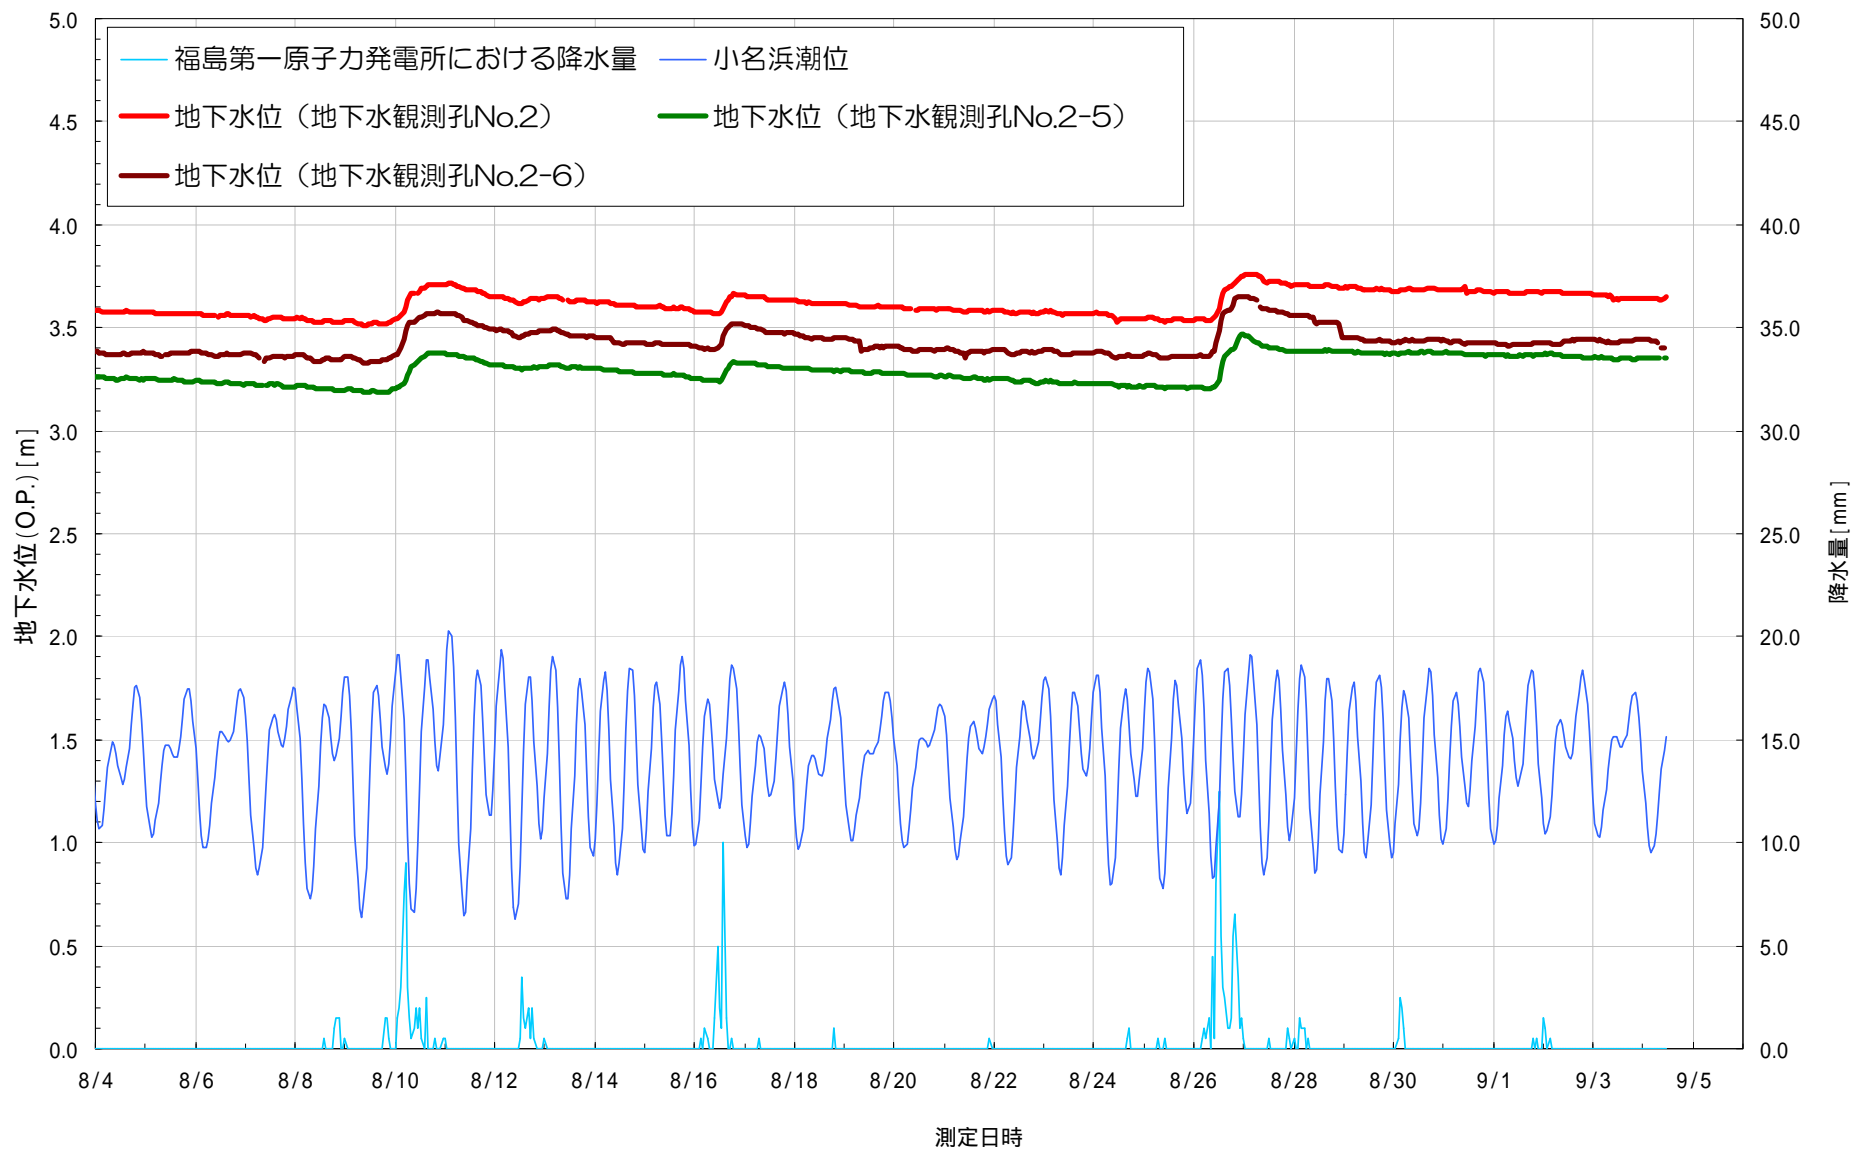
# 地下水位の挙動（2-3号機間：8月4日～9月4日）

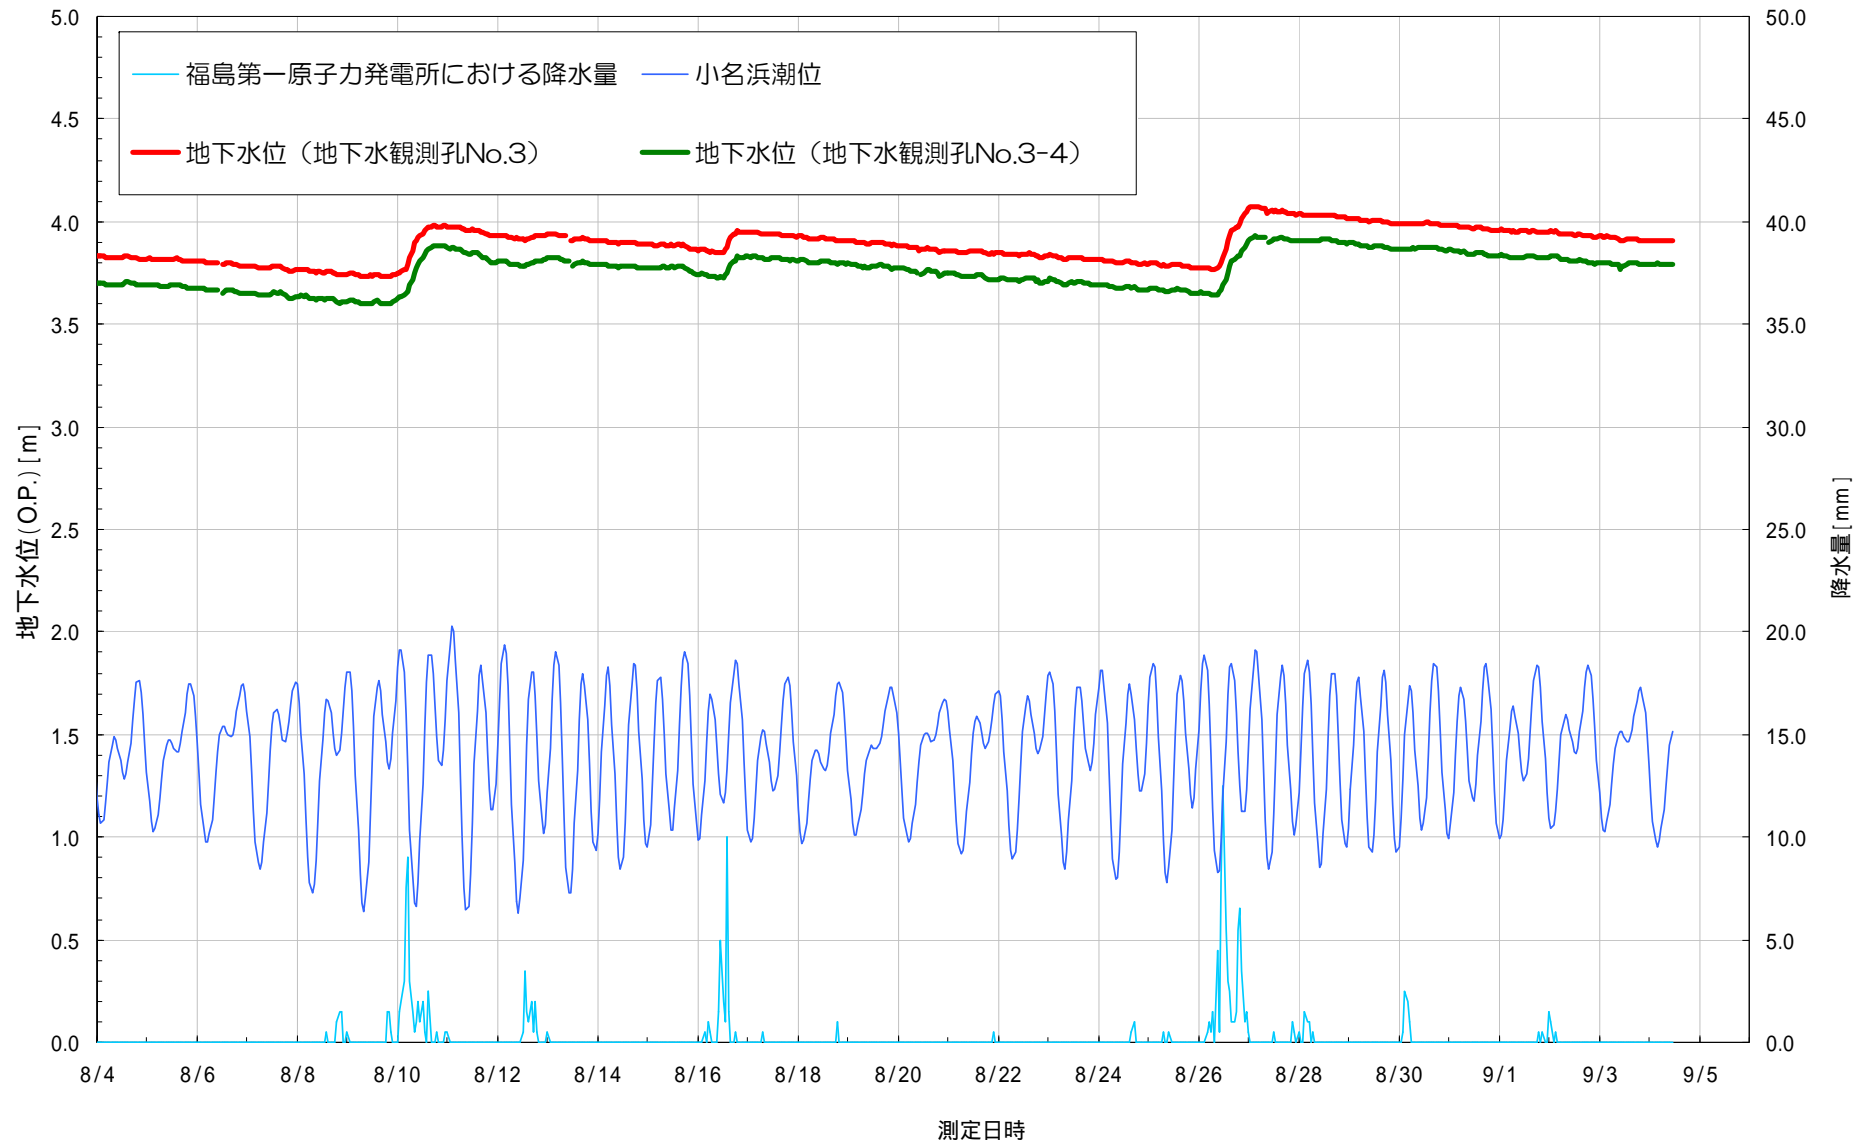
# 地下水位の挙動（3-4号機間：8月4日～9月4日）

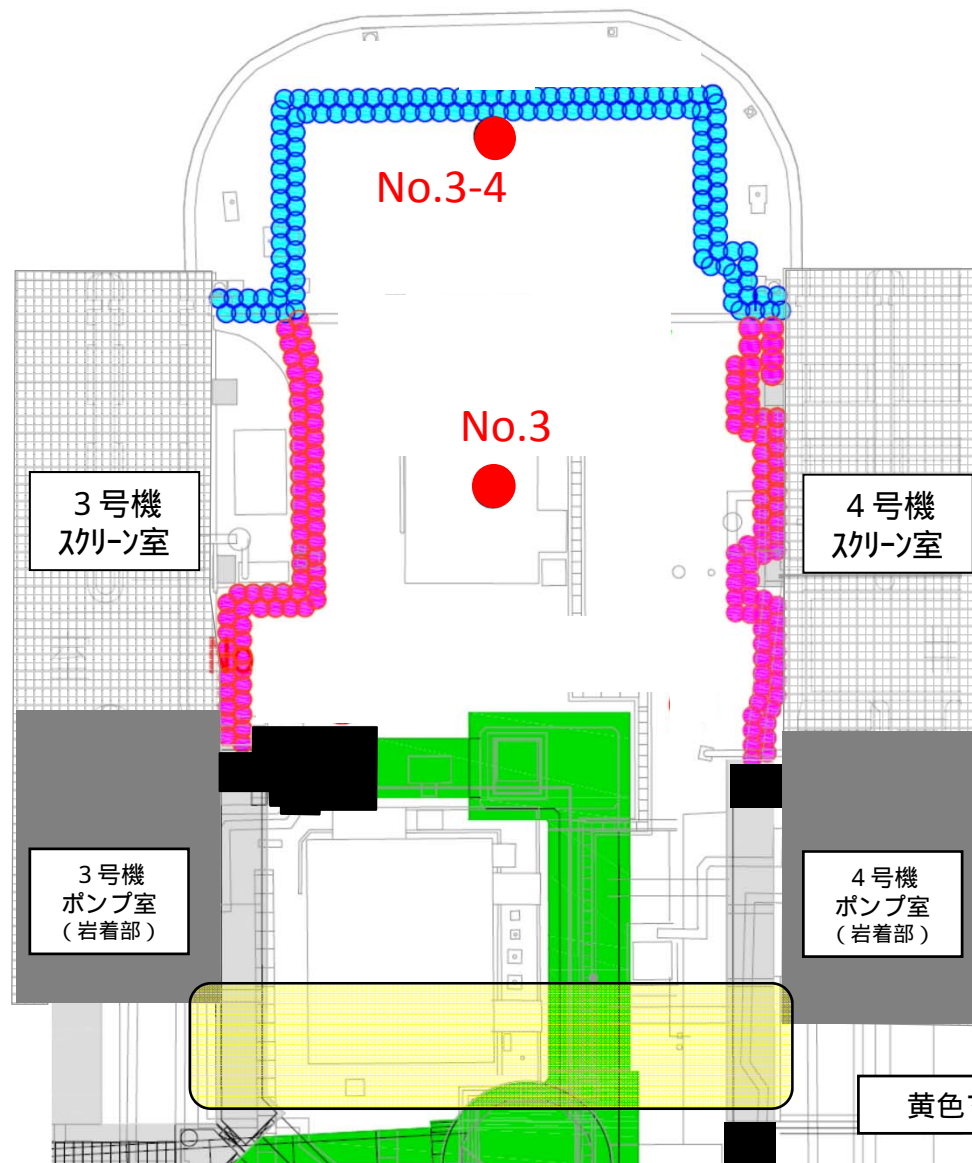
# 3-4号機間地盤改良工事の進捗状況（9月5日朝時点）

地盤改良（海側）：132本／132本  
（H25.8.23～H26.1.23 完了）

地盤改良（山側）：137本／137本  
（H25.10.19～H26.3.5）

黄色マスキングエリアの地盤改良実施要否については、今後検討
