海水配管トレンチ建屋接続部 止水工事の進捗について

平成26年10月31日

東京電力株式会社

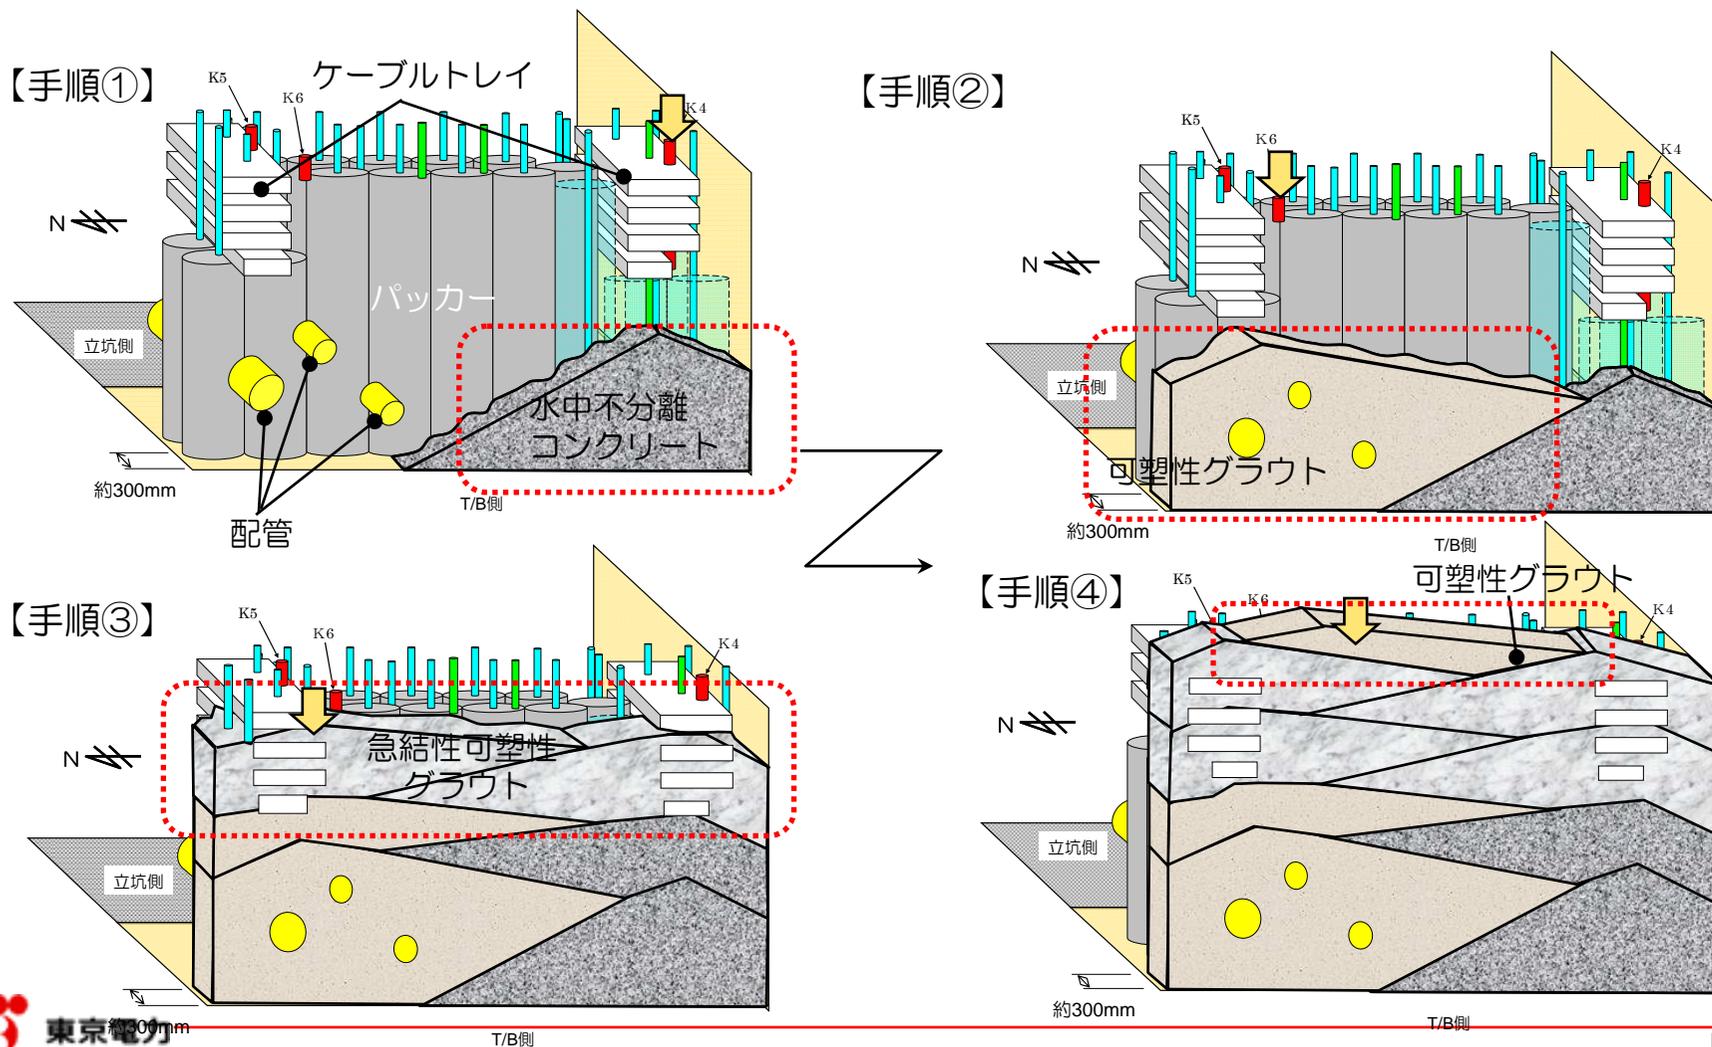
2号機海水配管トレンチ閉塞工事 立坑A 間詰め充填の施工手順

- 十分な止水性を確保し、凍結弱部を強固にするために間詰め充填を実施中。
- 南側のパッカーがない箇所については、成長した氷を利用して、水中不分離コンクリートを打設。

- 北側についてはパッカー部に想定される隙間を充填することを目的に流動性の高い可塑性グラウトを打設。
- ケーブルトレイ部は、短時間で固まる急結性可塑性グラウトを打設。

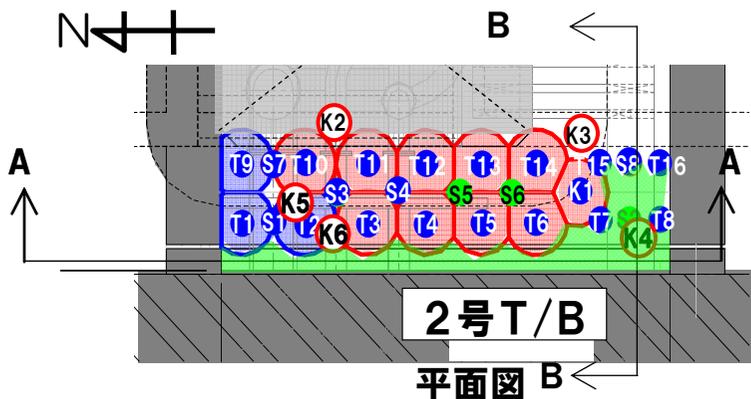
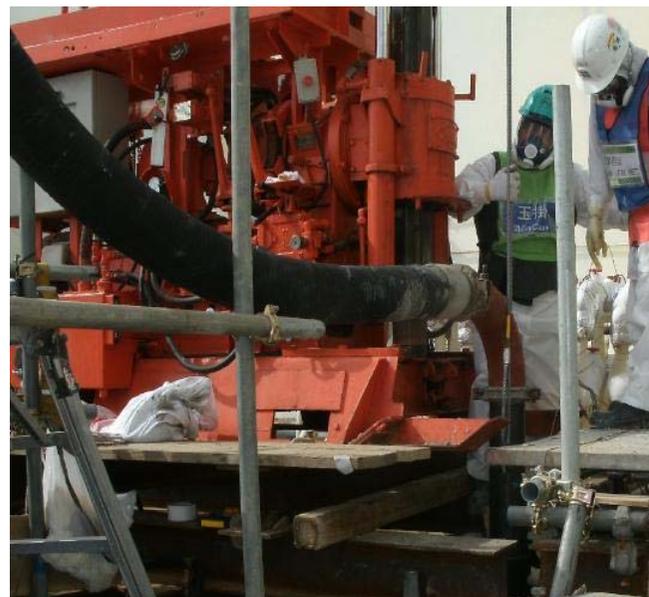
2号機海水配管トレンチ閉塞工事 立坑A 間詰め充填状況 (10/29実績)

2号機海水配管トレンチ
立坑A間詰め充填状況

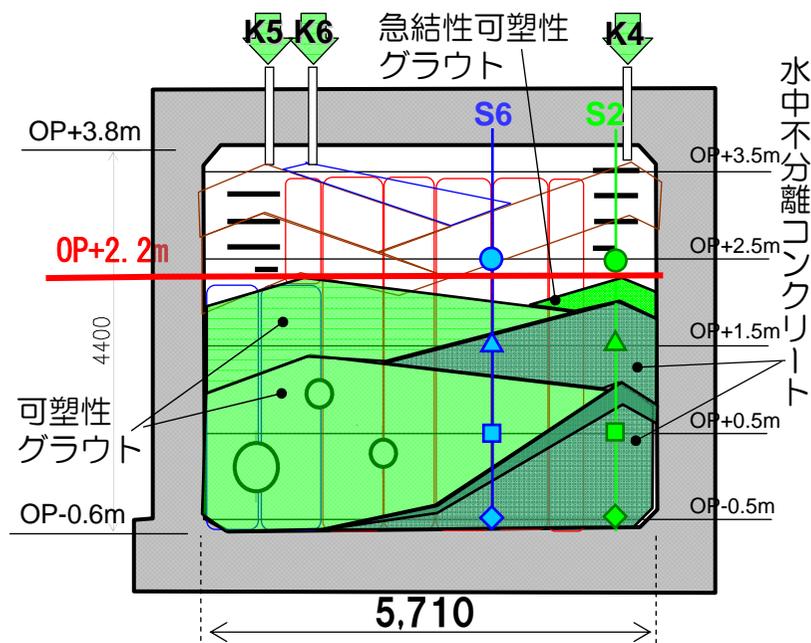
間詰め充填状況 (想定)

名称	種類	打設高さ	累計打設量
立坑A	水中不分離 コンクリート	OP+1.9m	9m ³
	可塑性グラウト	OP+2.2m	3m ³
	急結性可塑性 グラウト	OP+2.2m	3m ³

※ 10/20～充填開始

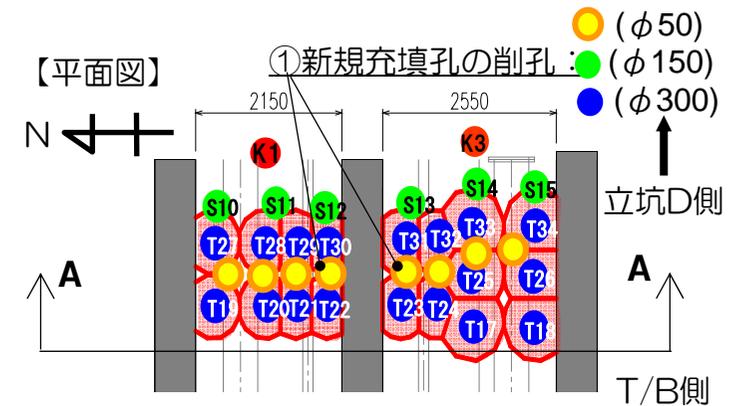
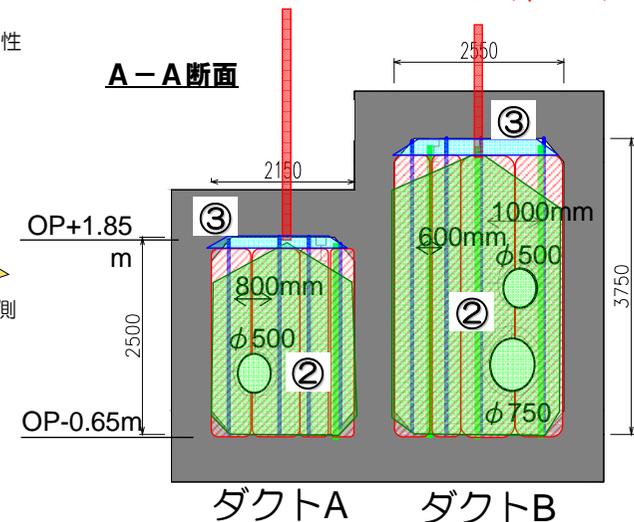
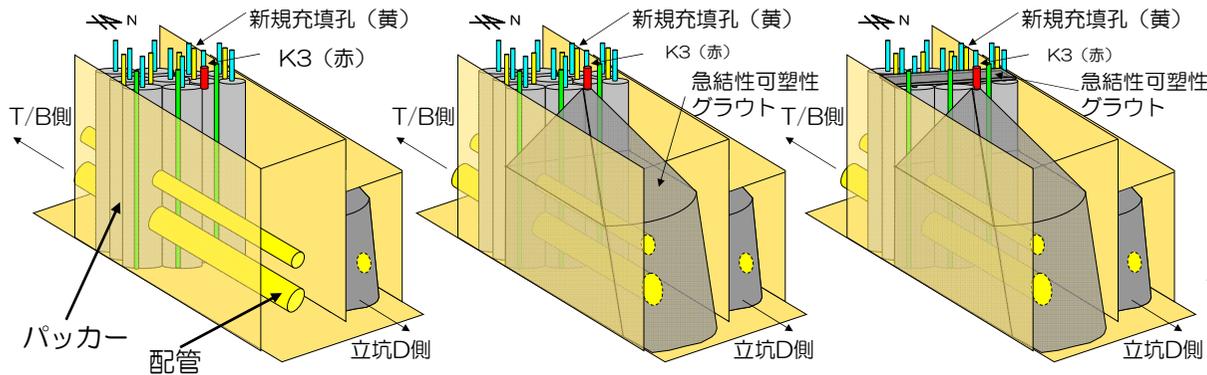
間詰め充填イメージ (ダクトBの例)

- ①パッカー上部に新規充填孔を削孔（上部充填孔の確保）
- ②パッカーを片側型枠として、配管まわりを充填するために、K1,K3孔から急結性可塑性グラウトを打設
- ③パッカー上部の新規充填孔から、急結性可塑性グラウトを打設

K1 (φ300) K3 (φ150)

A-A断面

①新規充填孔削孔

②K3孔充填時

③新規充填孔充填時

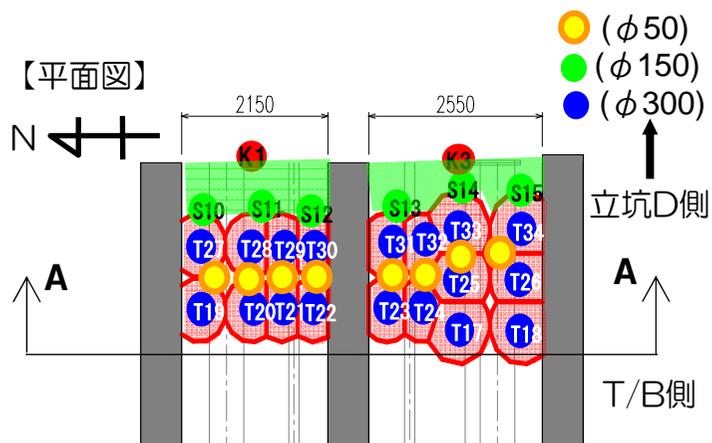
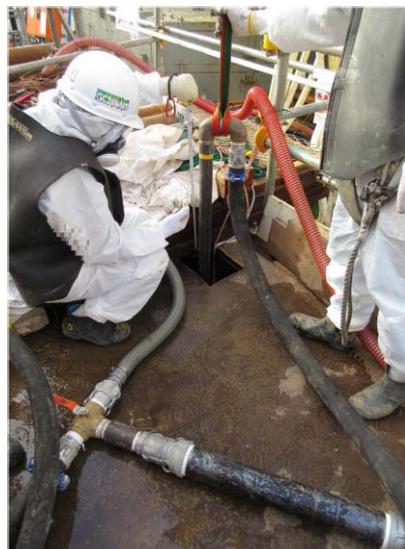
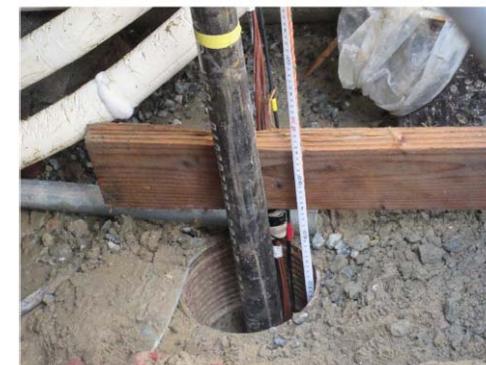
2号機海水配管トレンチ閉塞工事 開削ダクト 間詰め充填状況 (10/29実績)

充填孔付近の様子

2号機海水配管トレンチ
開削ダクト間詰め充填作業の様子

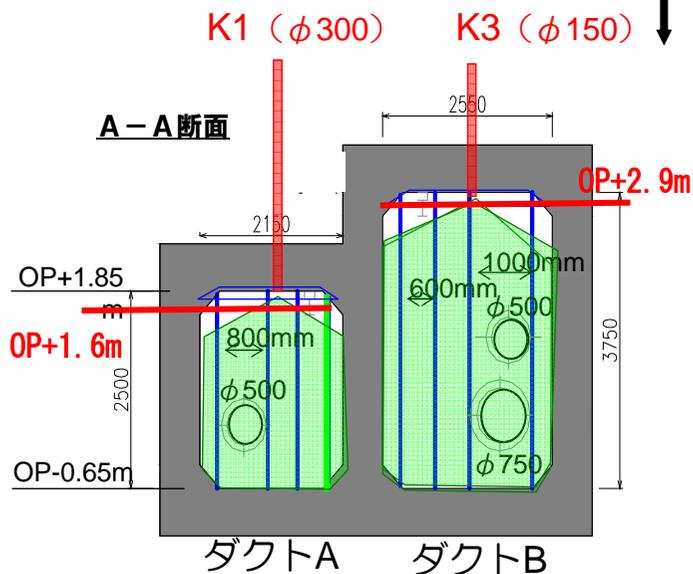
間詰め充填状況 (想定)

名称	種類	打設高さ	累計打設量
ダクトA	急結性可塑性 グラウト	OP+1.6m	累計11m ³
ダクトB	急結性可塑性 グラウト	OP+2.9m	累計24m ³

※ 10/16～充填開始

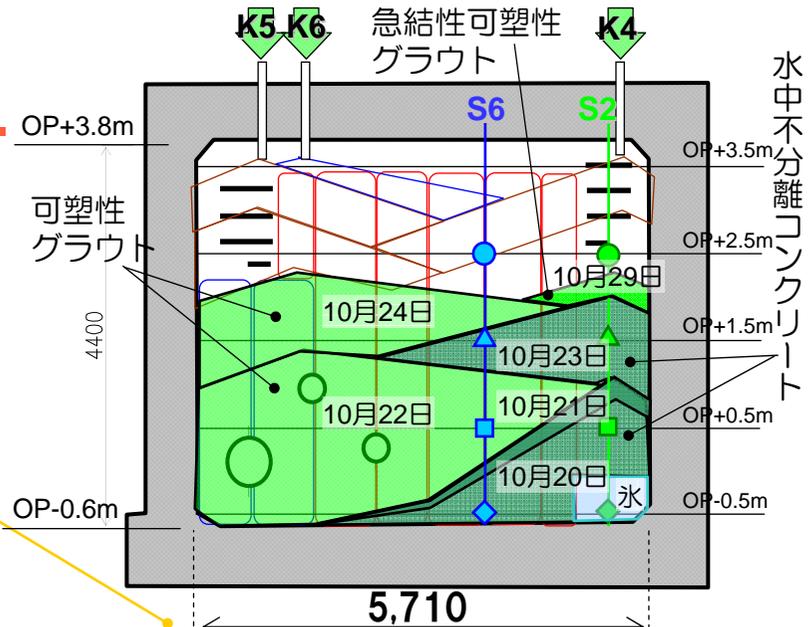
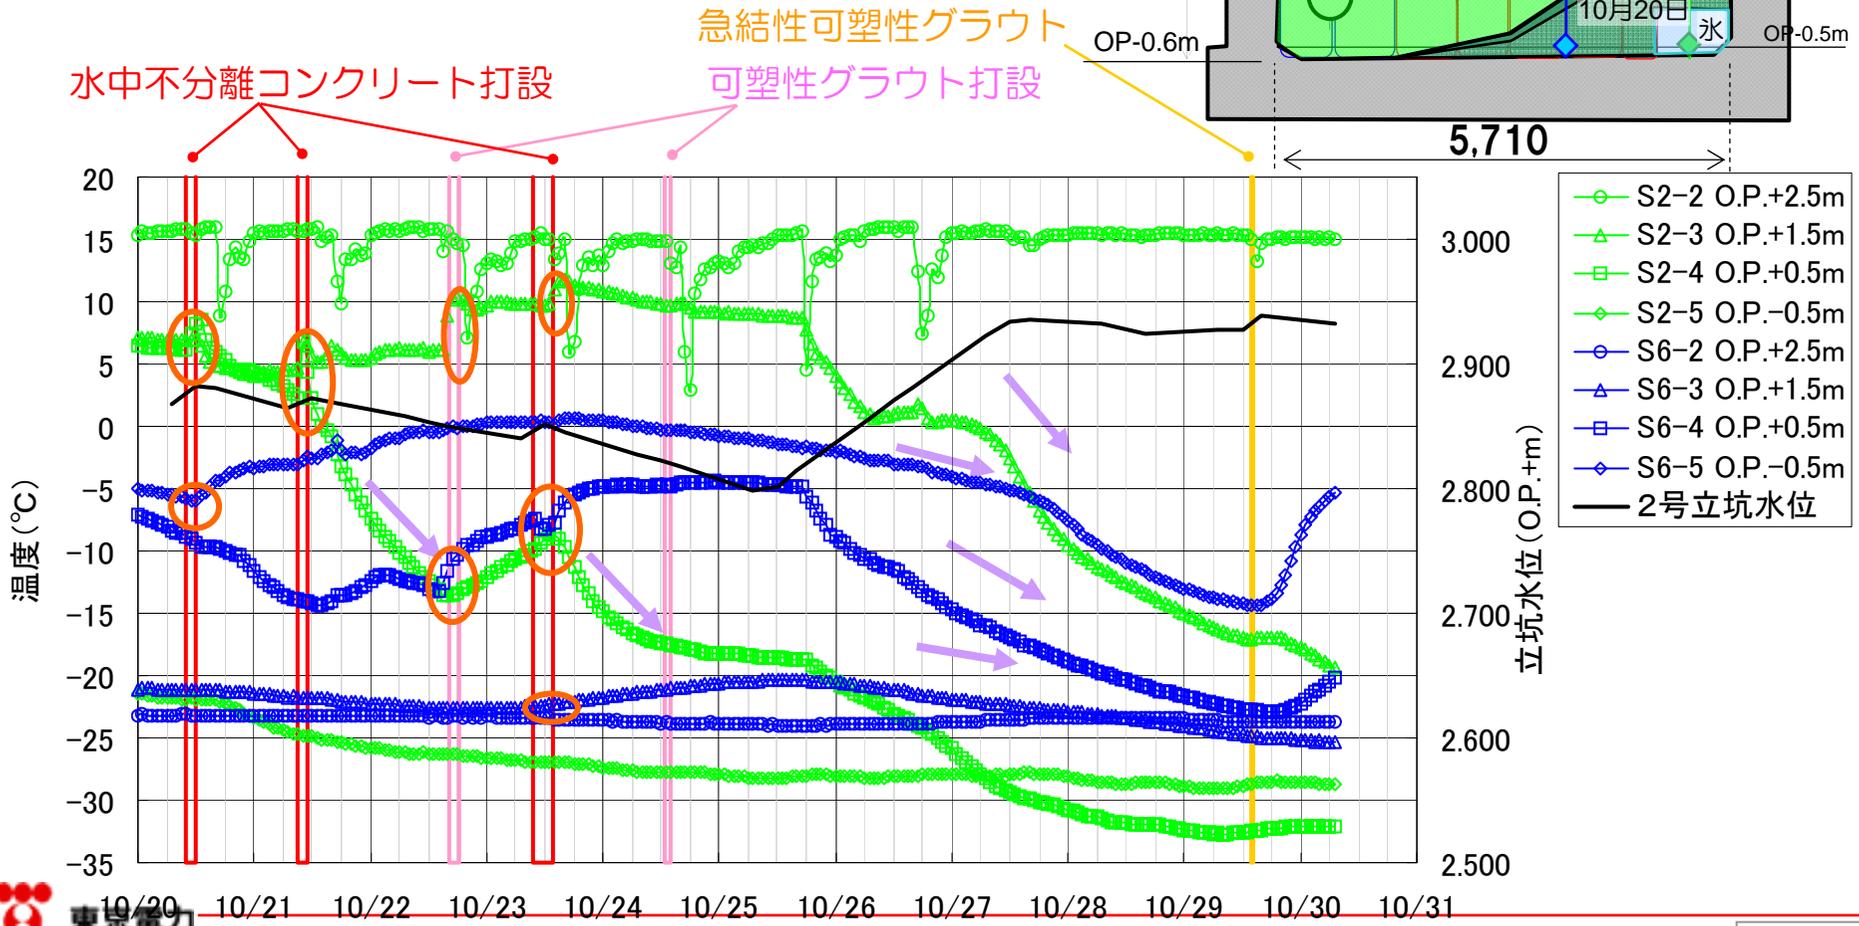
【参考】間詰め充填中の温度変化

- ・間詰め充填材料を打設直後は、温度が上昇（グラフの○部）。特に測温管と間詰め充填材料が直接接触れるS2において、上昇が顕著。
- ・その後、全体的に温度は低下傾向（グラフの紫矢印）。

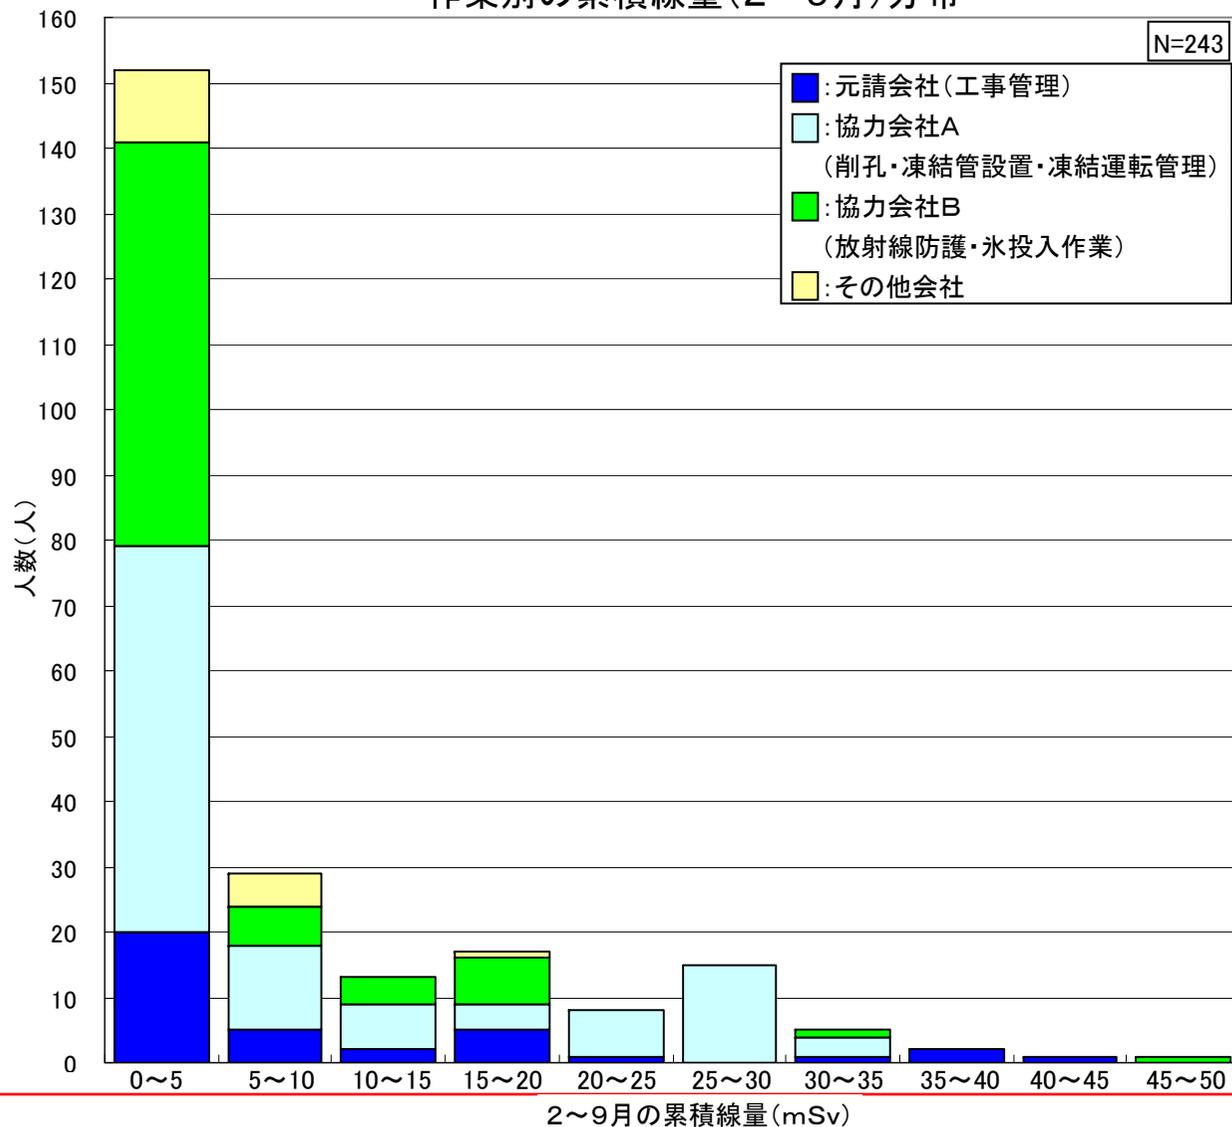
作業別の累積線量(2~9月)分布

- ▶ 防護壁の設置・砕石の敷設・タングステンベストの着用により線量低減対策を実施。
- ▶ 作業内容と累積線量の大小の間に相関性は見られない。
